GB 528-1

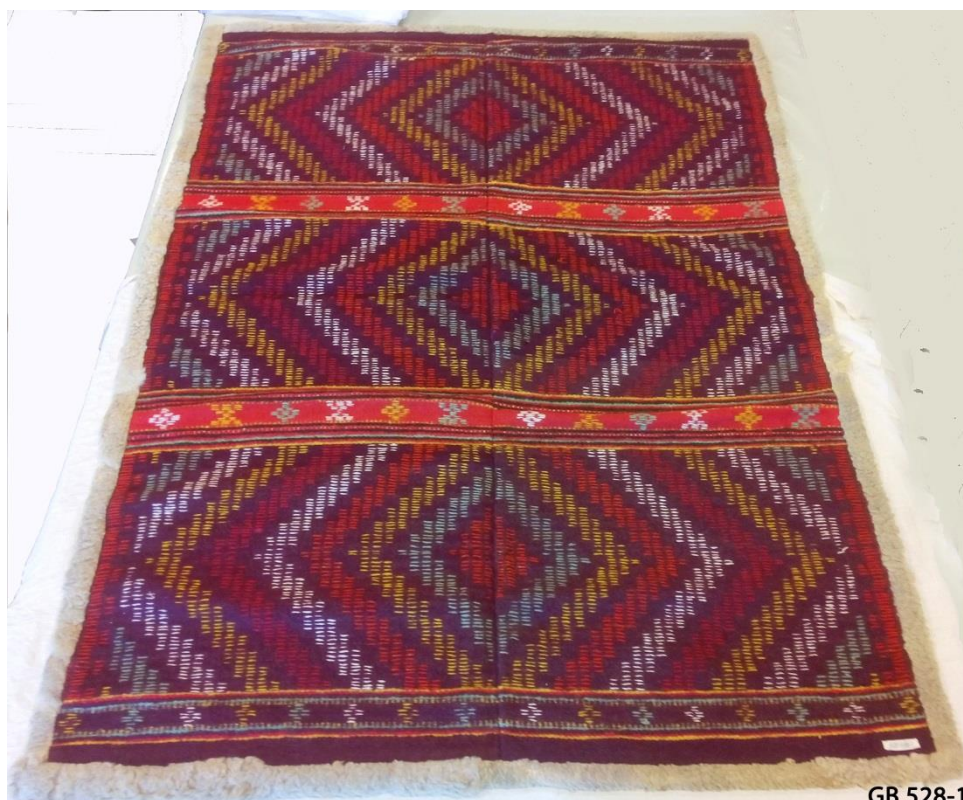
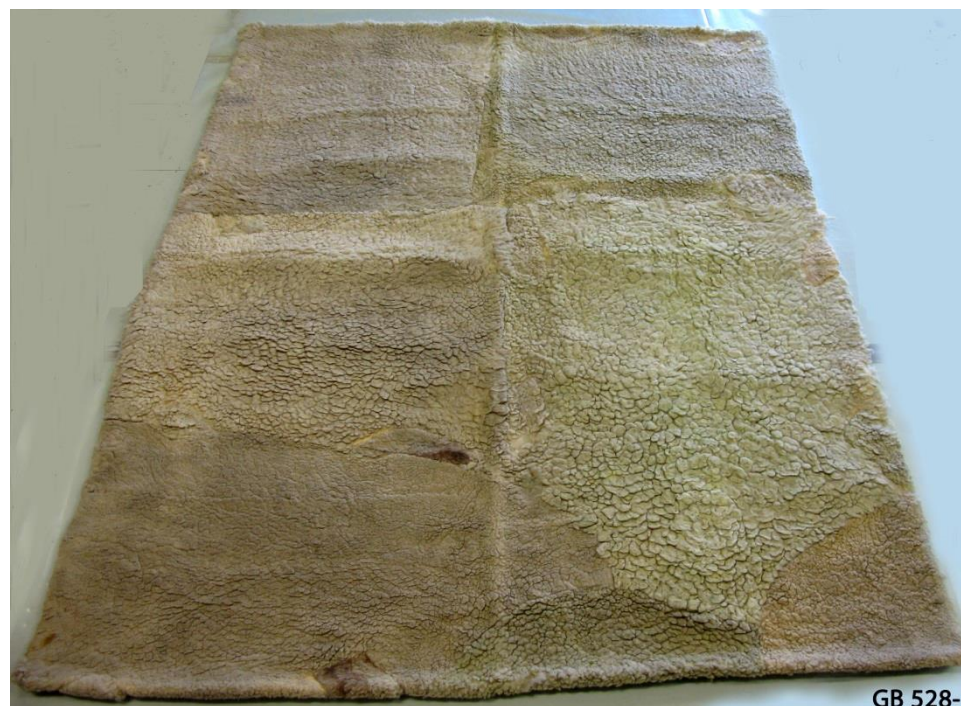
Bild 1 och 2 – helbilder på fram- och baksida av fälltäcke. Fram och baksida dammsögs noga. Några lösa mönsterinslag trädde ner mot avigsidan igen.

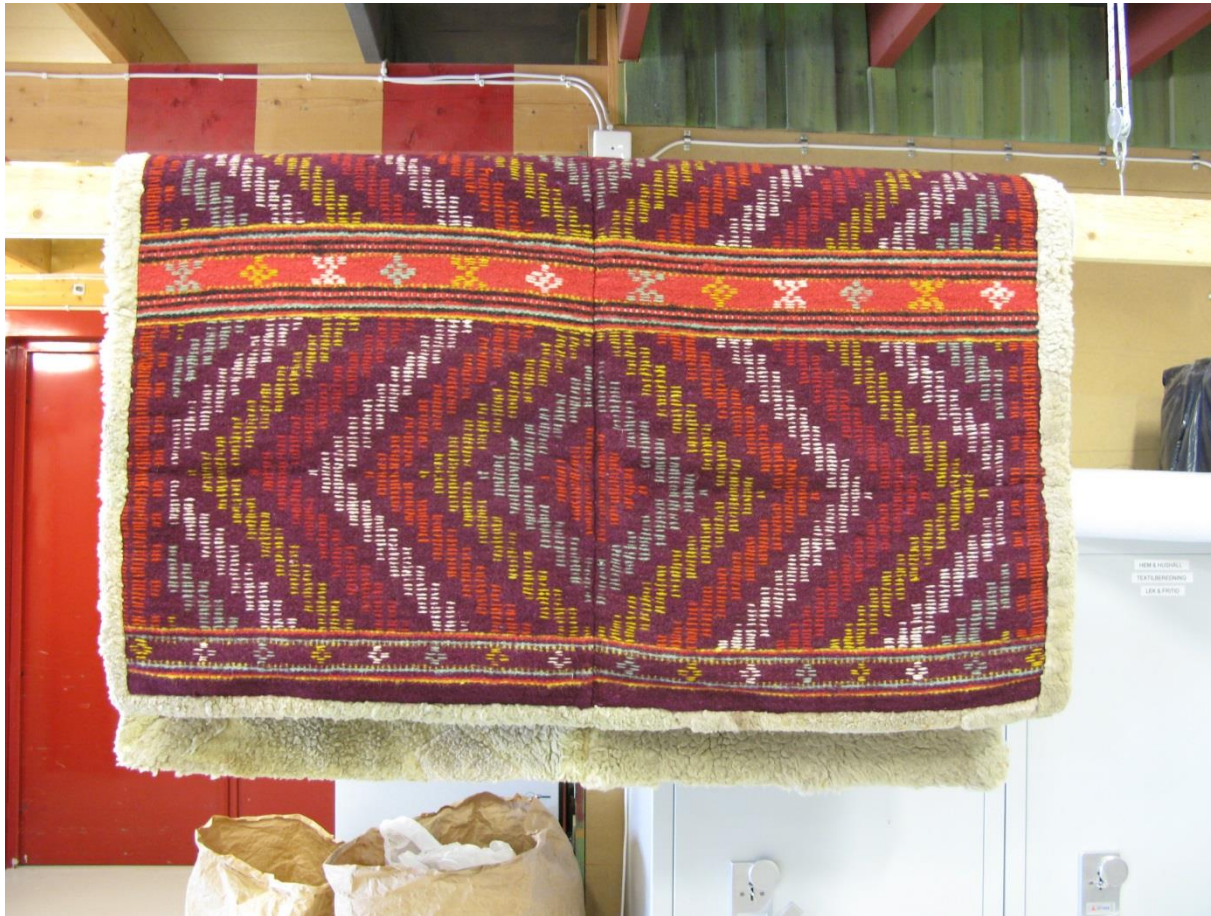
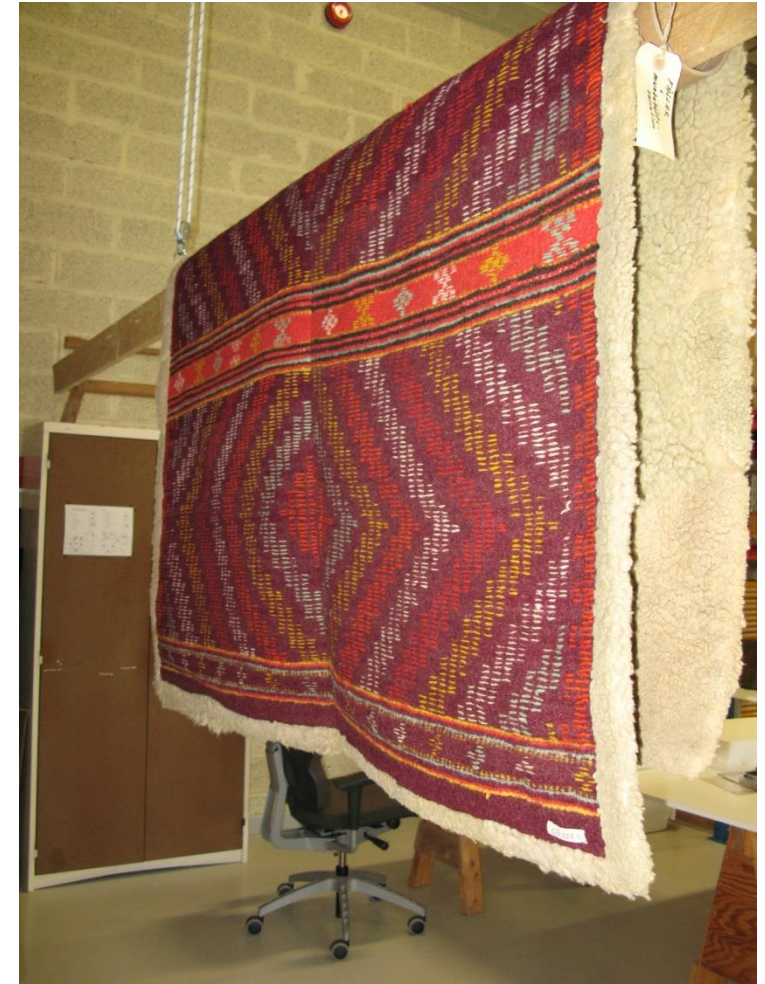
Bild 3 och 4 – Väven buktar sig något redan efter upphängning och detta bör kontrolleras regelbundet så det inte blir värre.
