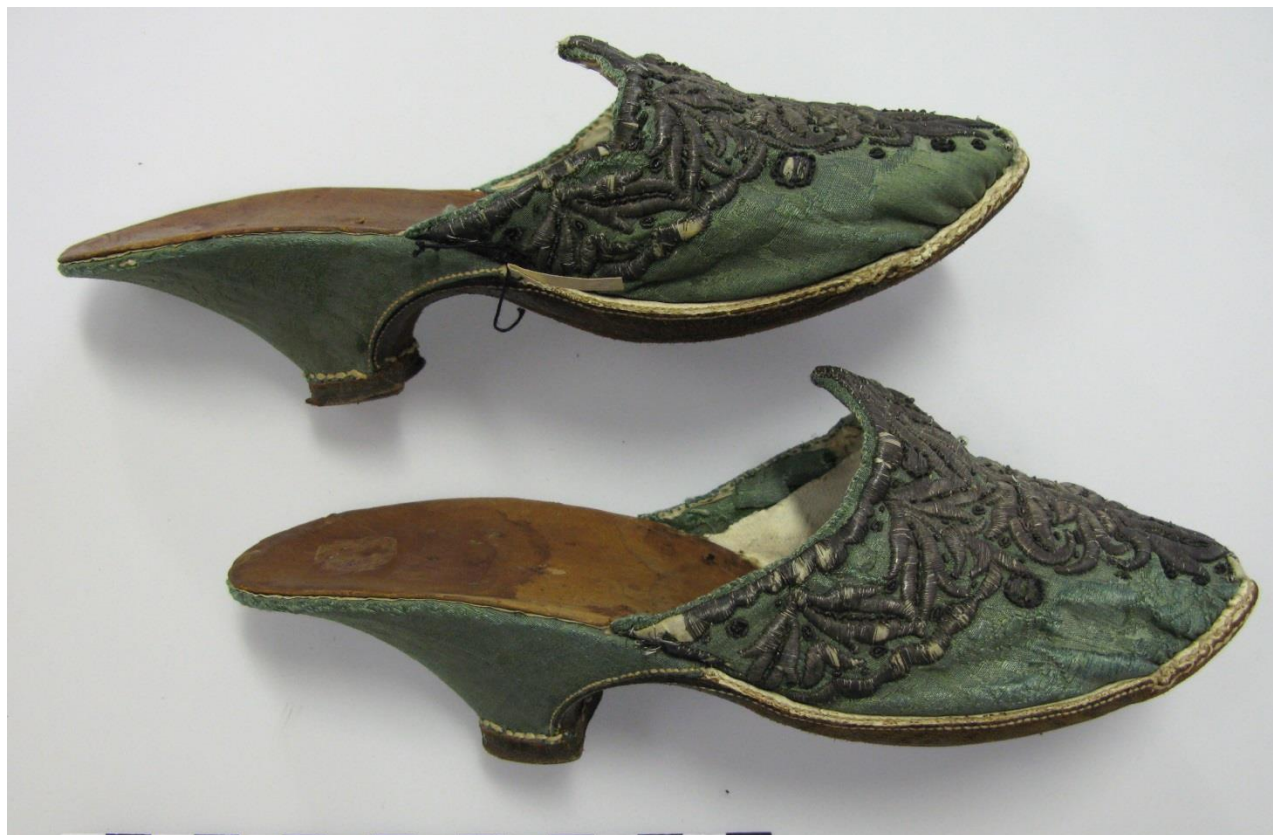
Bild 1 – Deformerad i formen och bortfallna oxiderade silverbroderitrådar som lämnar underliggande stödpapp öppen

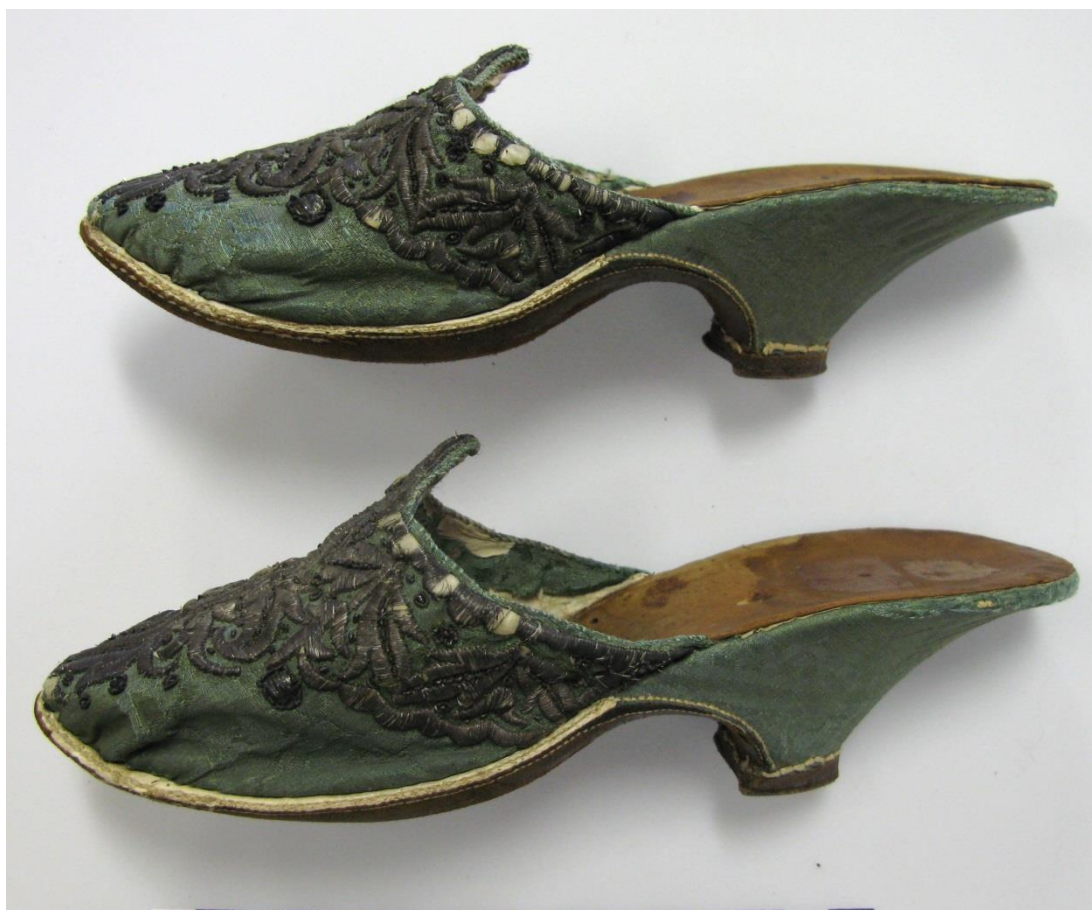
Bild 2 – Som ovan plus småhål i sidenkanten baktill

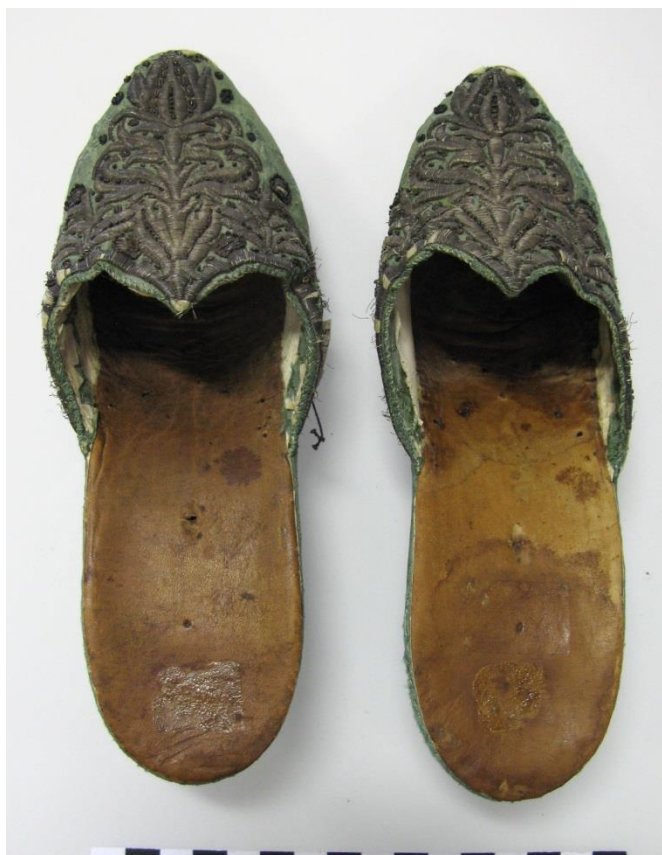
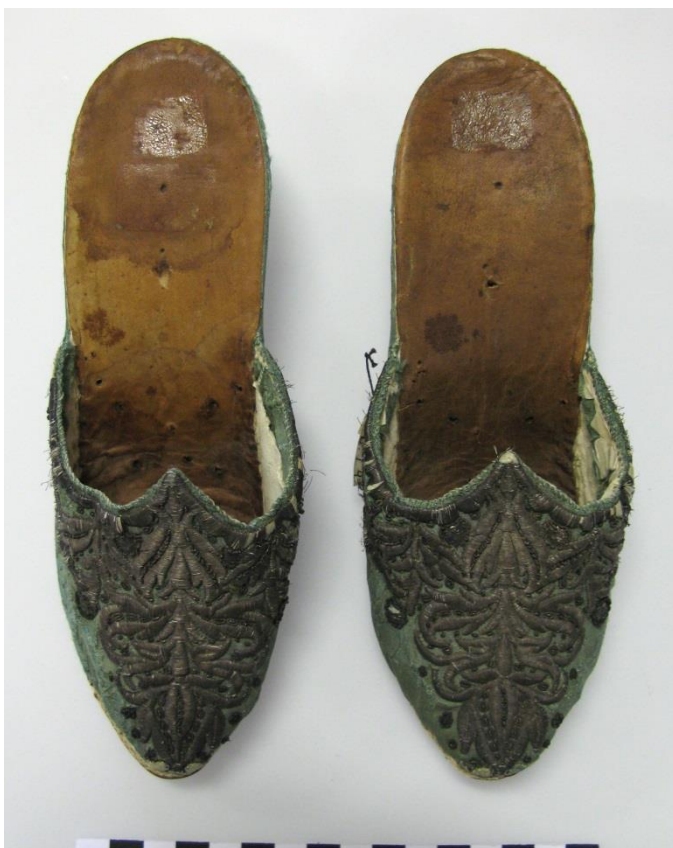
Bild 3 & 4 – Deformerade former på överdelen och mörka missfärgningar

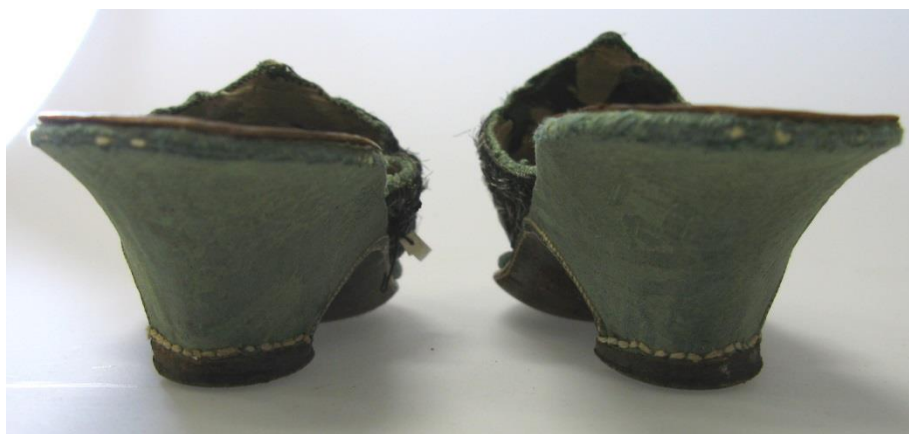
Bild 5 – Småhål i sidenkanter baktill

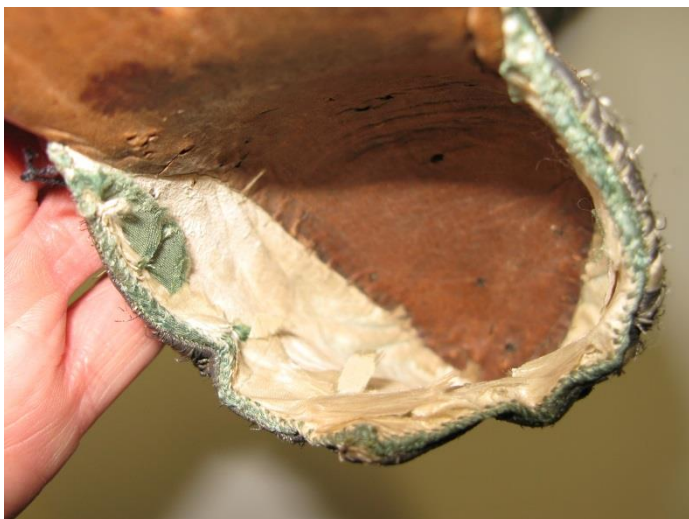
Bild 6 – Sidenfoder och invikta sidentygskanter är slitna
