22.08.2022

Istandsetting av Utedo ved fløterkoia På Norsk skogmuseum

I forbindelse med de nordiske jakt og fiskedagene 2022 blev utedoen istandsatt fremfor publikum.

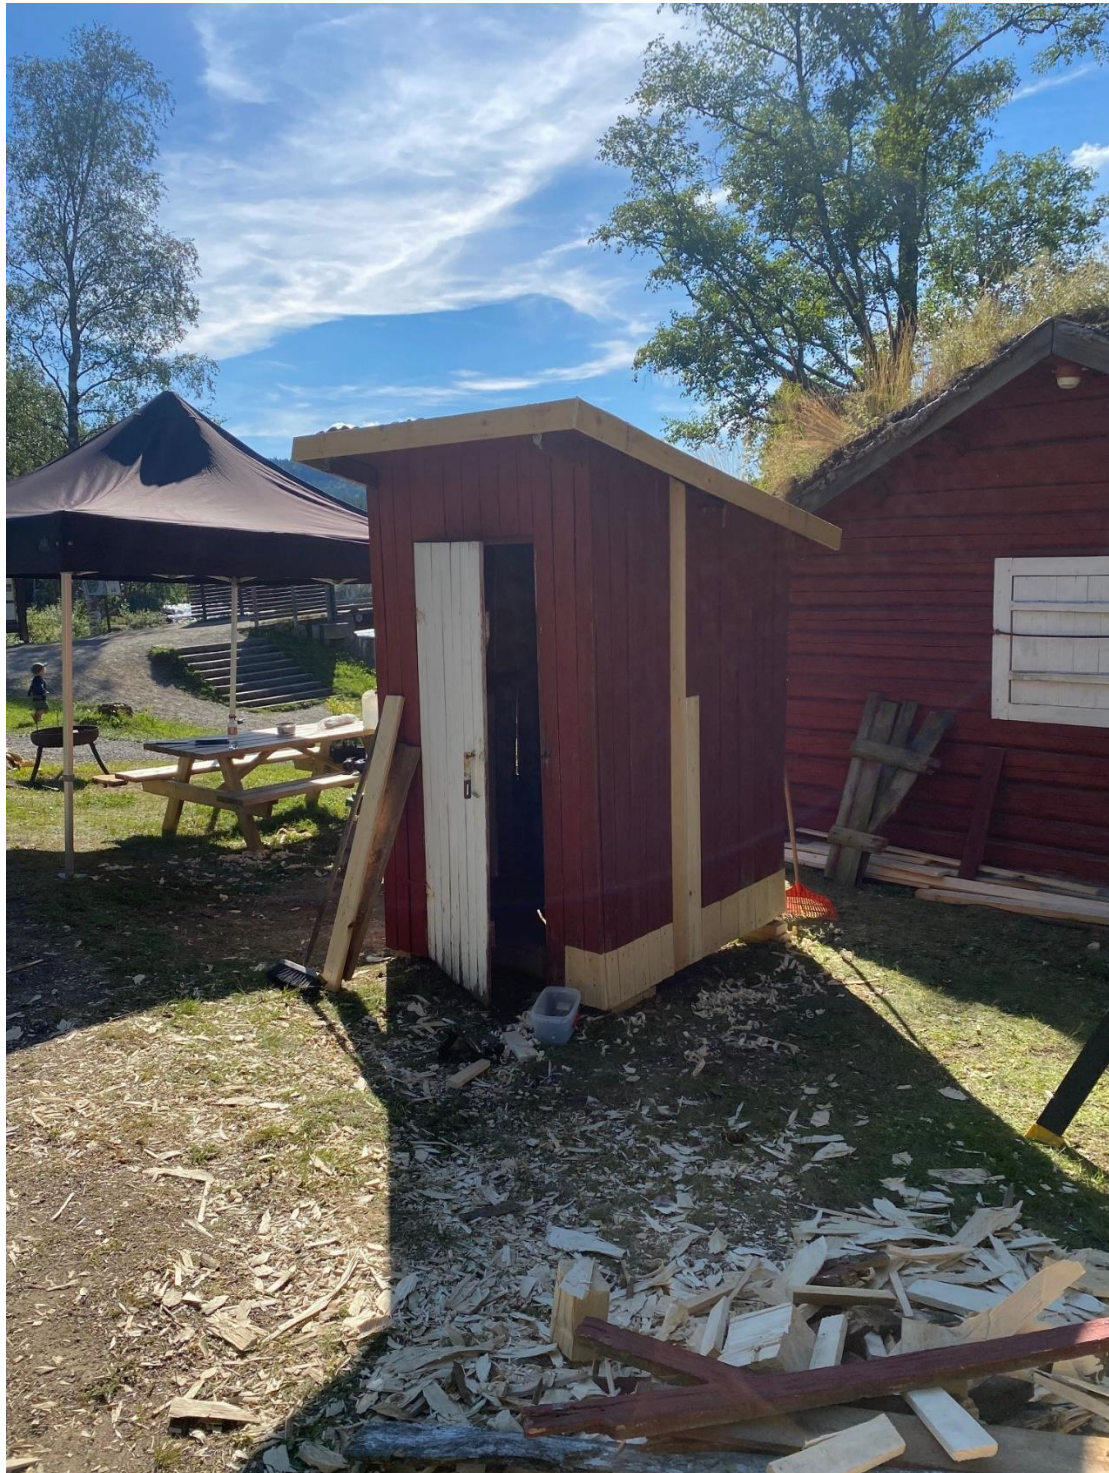
utedoen var i relativt god stand, den er syknet ned litt i terrenget. Det er råteskader på sviller og nederst på panel mest mot øst. Vindskier har råteskader. Tømmeløken bak er i dårlig stand.

Svillene og en gulvbjelke er byttet ut med nye, de nye svillene er av gran og kantet med øks. Panel er kappet over råte skadene og nytt spikerslag er montert bak, så er det skjøt panel bord i samme lengde retting. Nye vindskier. Tømmeløkken bak er lagd ny av bakhon.

Bygningen er skrapet for løs maling og malt med linoljemaling.
