Konserveringsrapport

Norsk Vasskraft- og Industristadsmuseum
Silkefane, Tysso elektrikerforening

Løpenr. ved BEV: 2014-1-M
Museumsnummer: NVIM-05332

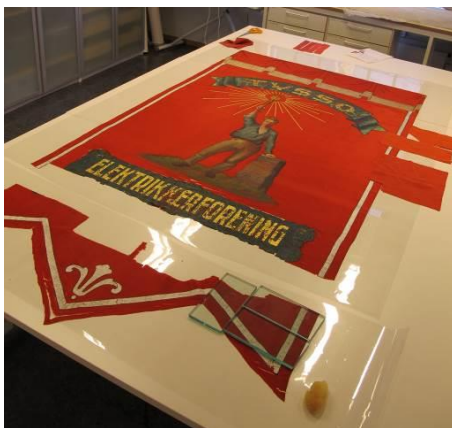
Fig. 1 Framsiden lagt ut til tork etter våtrengjøring

Fanen ble først overflaterengjort med støvsuger på lav sugestyrke. Den øverste sømmen som holder de to lagene sammen ble sprettet opp slik at de to fanedelene kunne tas fra hverandre. Både forside og bakside av fanen ble så rengjort med deionisert vann på lavtrykksbord. Vi ville begrense mengden vann gjennom duken fordi malingslaget er i dårlig stand. Det ble derfor ikke benyttet detergent, slik at vi kunne unngå skylning av fanen. Behandlingen fjernet mye smuss som viste seg som gul misfarging i vannet. Hver av fanesidene ble lagt tråddrett ut til tork.

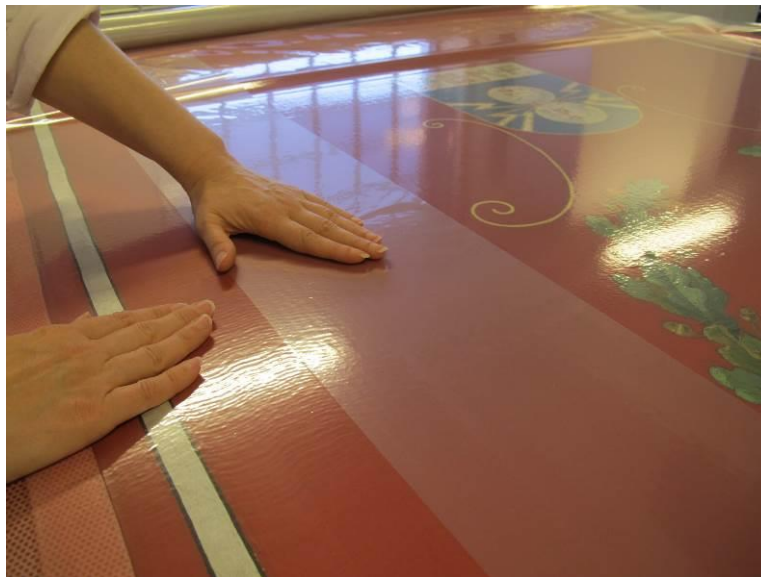
Fig. 2 Under laminering på varmesugebordet.

Materiale til laminering av begge fanesidene ble klargjort, en tynn polyesterduk og BEVA-limfilm. Hver faneside ble laminert for seg på varmesugebord. Etter utført laminering, ble synlig BEVA-limfilm, der hvor faneduken er borte, forsiktig fjernet ved hjelp av aceton.

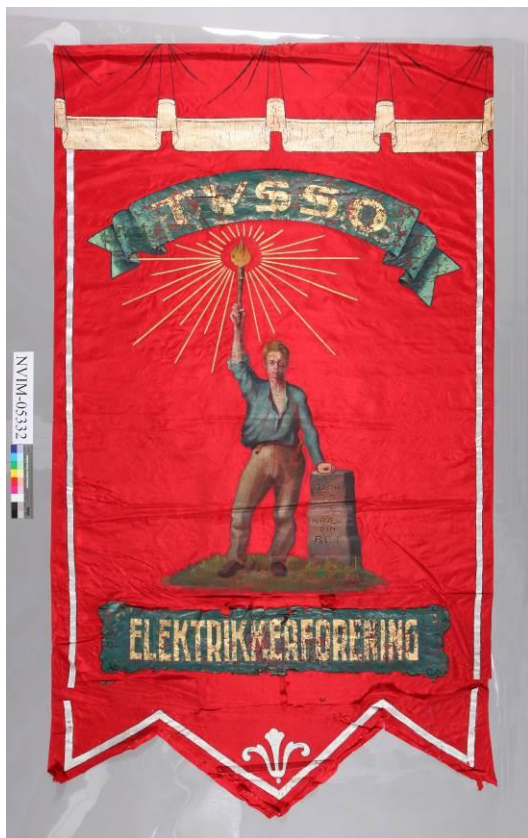
Sømmene langs sidene og i den nedre delen av fanen er sprettet opp. Frynser mangler. Faneduken er veldig nedbrutt i den nedre del av forsiden, spesielt rundt tekstfeltet. Duken har store og til dels gjennomgående rifter rundt dette området. Nedre del av forsiden er nå som en løs del, se fig. 1. Skaden skyldes nedbryting av silkefibrene. Faneduken er generelt krøllete og har flere bretter etter tidligere oppbevaring på både for- og bakside. Malingslagene er slitt.

Fig. 3 Framside før konservering

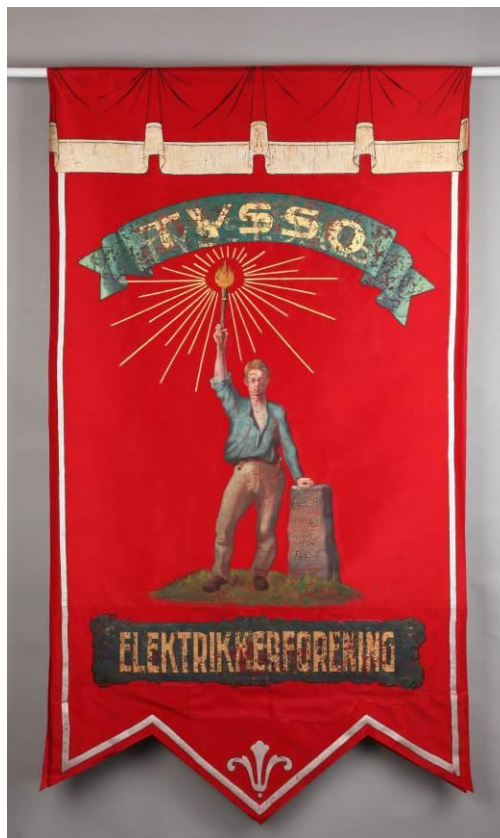
Fig. 4 Framside etter konservering

Under det svake området i nedre del av fanens forside ble det lagt inn et innfarget silkestoff som støttemateriale, og skadene ble sydd ned til dette med leggsøm. Nederste del av fanens forside fikk ekstra overflatebeskyttelse med et nylonnett, fordi området her er særlig svakt.

I området der faneduken er helt borte, ble det lagt inn et lag med tynt polyesterstoff over silkestoffet, for å gjenskape fargen i faneduken best mulig. Det innfargede silkestoffet er noe lysere enn selve faneduken, men med det tynne polyesterstoffet over, ble resultatet visuelt riktig fargenyans. Nedre kant av fanens forside ble så brettet tilbake og sydd ned med kryssesting, og fanens bakside ble brettet tilbake og sydd ned med forsting.

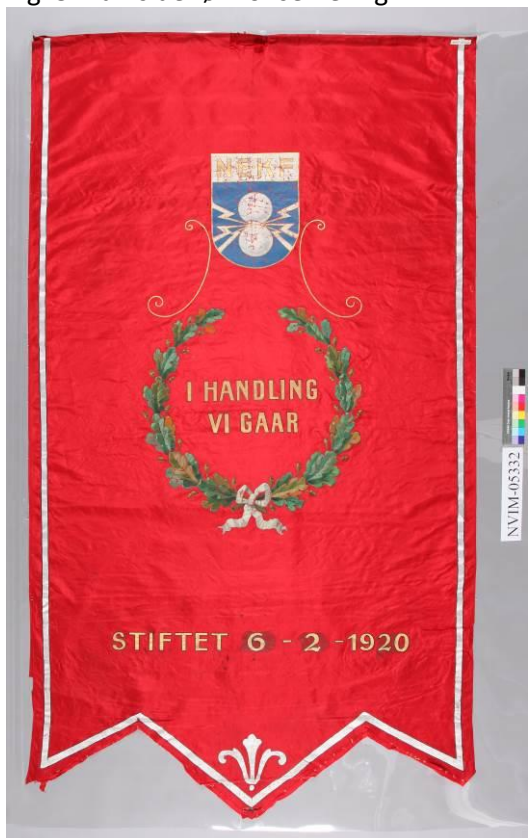
Fig. 5 Bakside før konservering

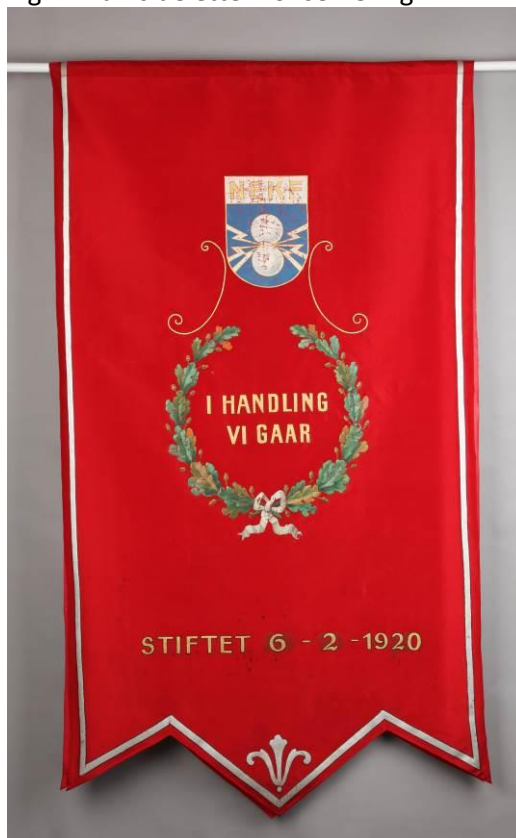
Fig. 6 Bakside etter konservering

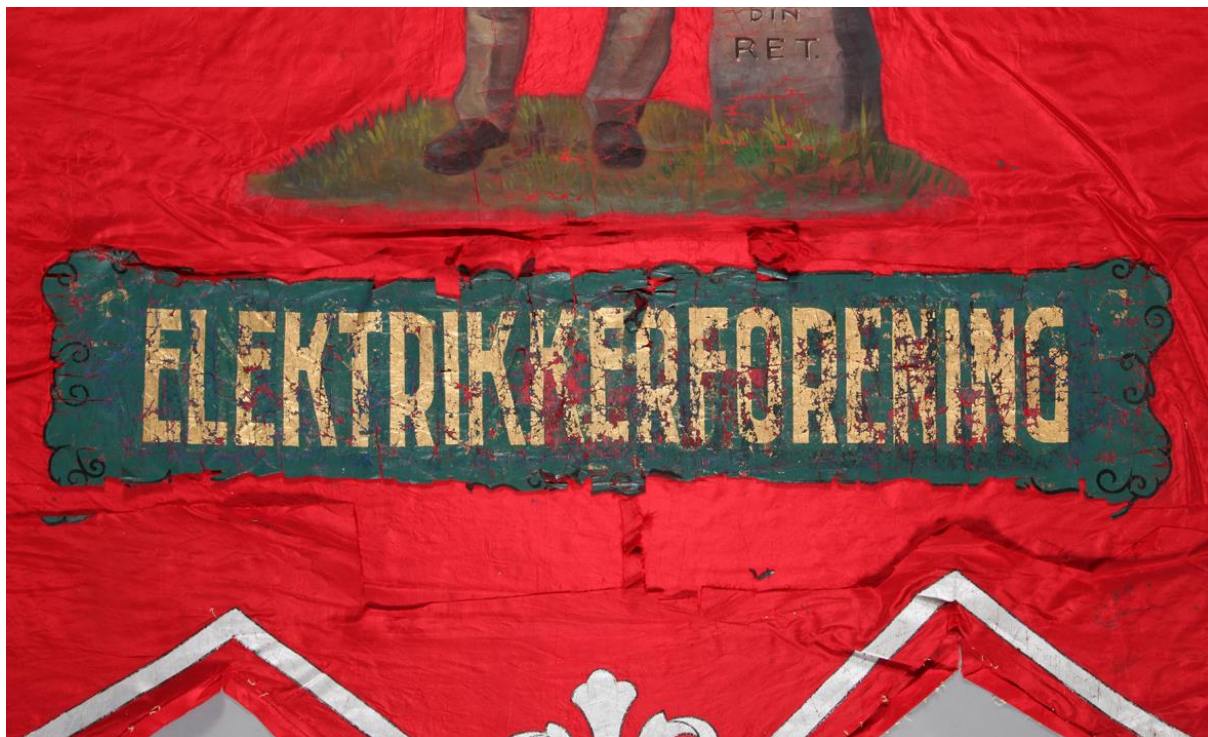
Fig. 7 Detalj før konservering

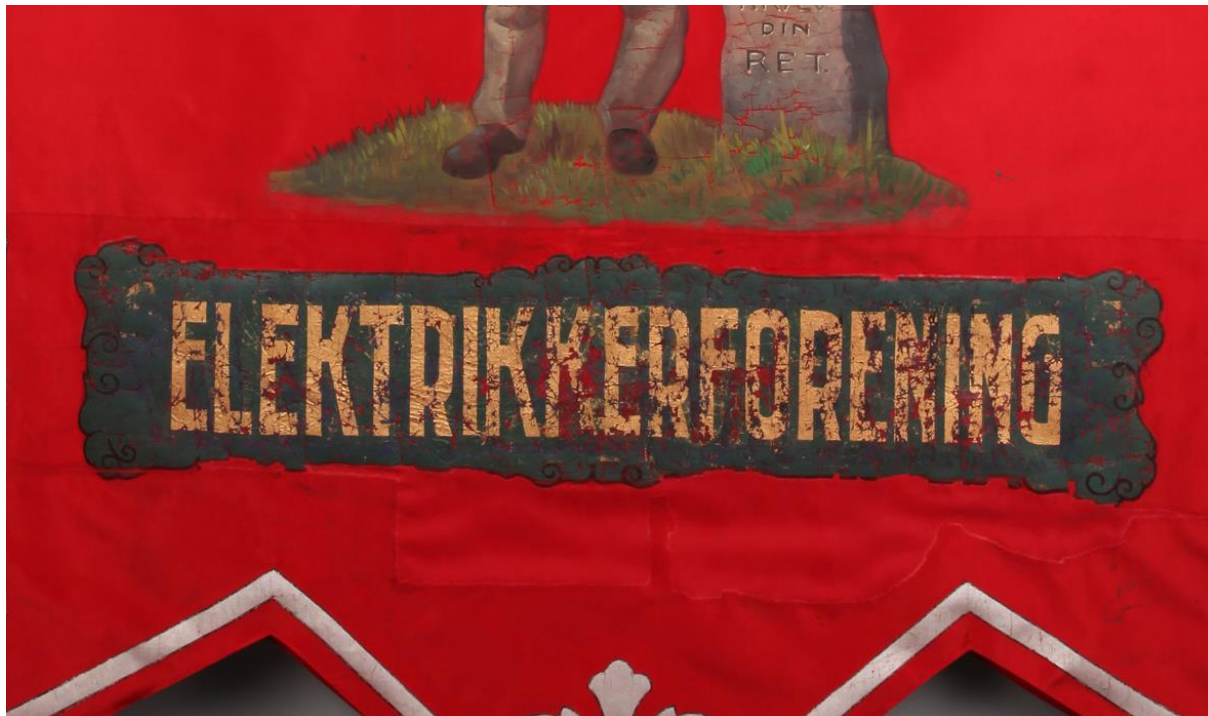
Fig. 8 Detalj etter konservering
