2008-08-27
Antikvarie Johan Dellbeck
Dnr: Km-1312-07

Enköpings kyrkliga samfällighet
Box 88
754 22 Enköping

Renovering av kyrkogårdsmuren i Litslena, Litslena socken, Enköpings kommun Antikvarisk kontrollrapport

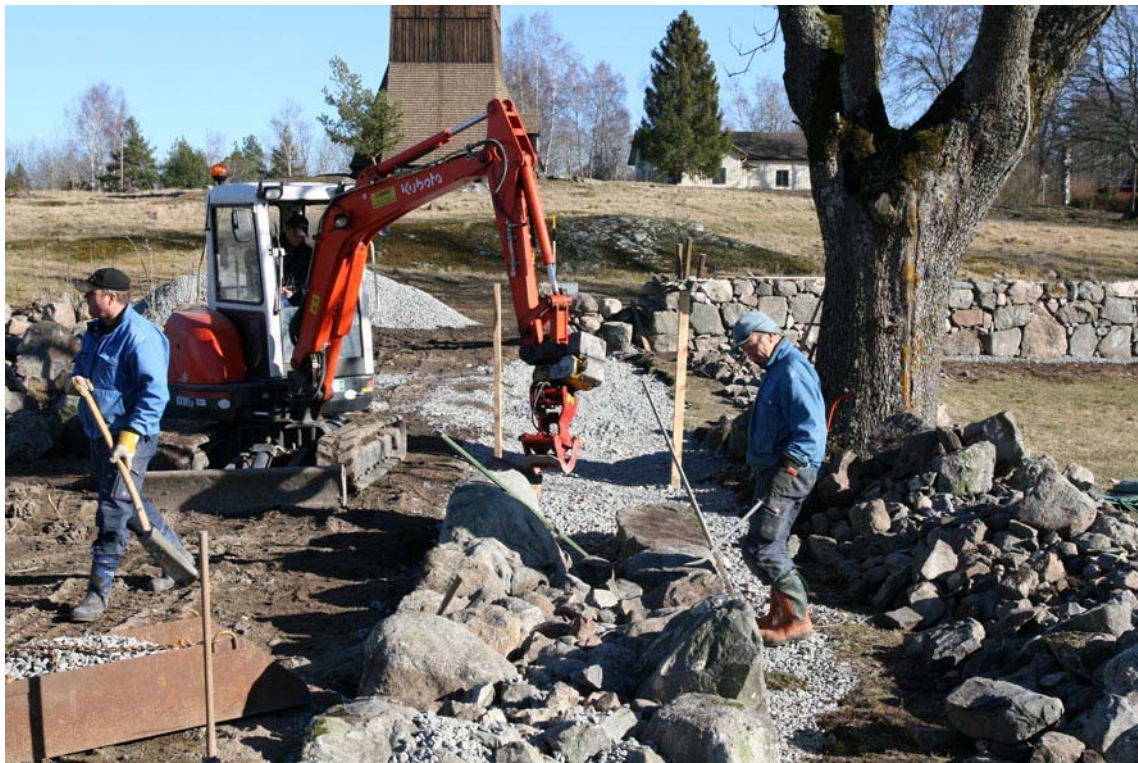
Stenarna läggs tillbaka på en bädd av makadam.

På en sträcka av cirka 40 m i nordöstra hörnet av kyrkogården har muren lagts om. Muren plockades ner och byggdes upp igen på en 100 mm fyllning av makadam. Muren har byggts med lutning inåt. Befintlig sten har återanvänts och lagts tillbaka lika tidigare. Muren har byggts som skalmur med större, avlånga stenar som sammanbindare. Den har kilats med skärvsten för att få rätt stadga.

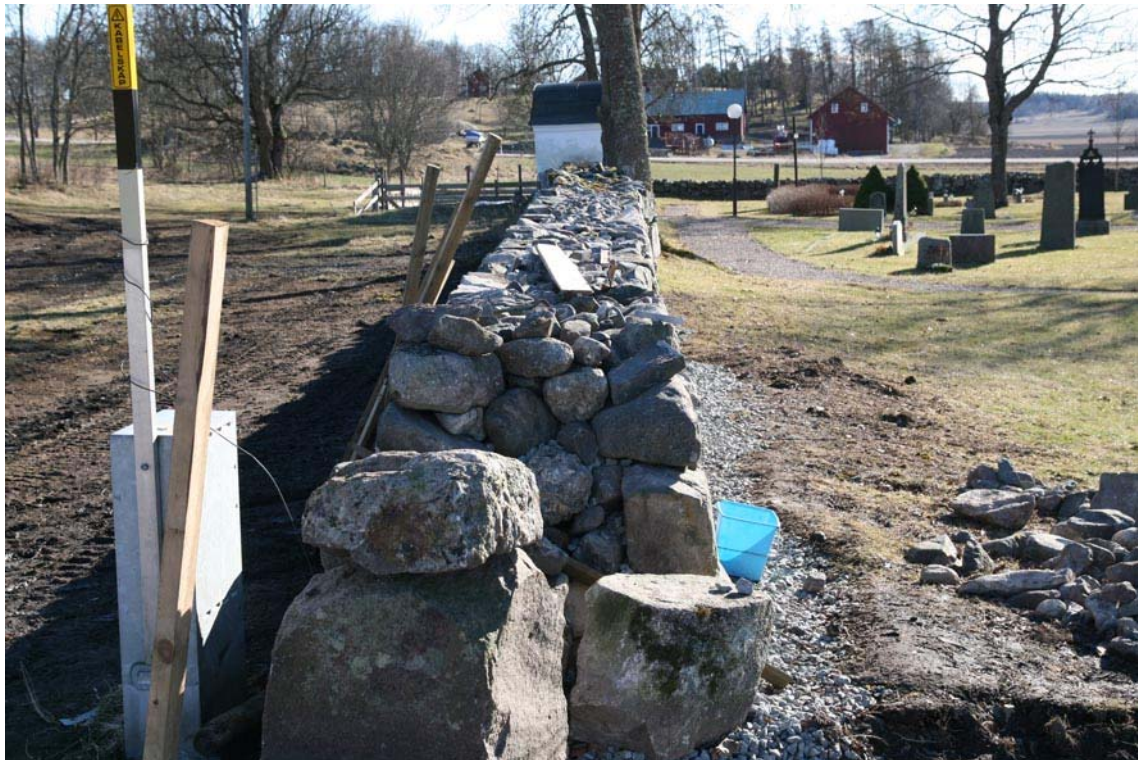
Snitt av östra muren, här ses skalmursupbyggnaden.

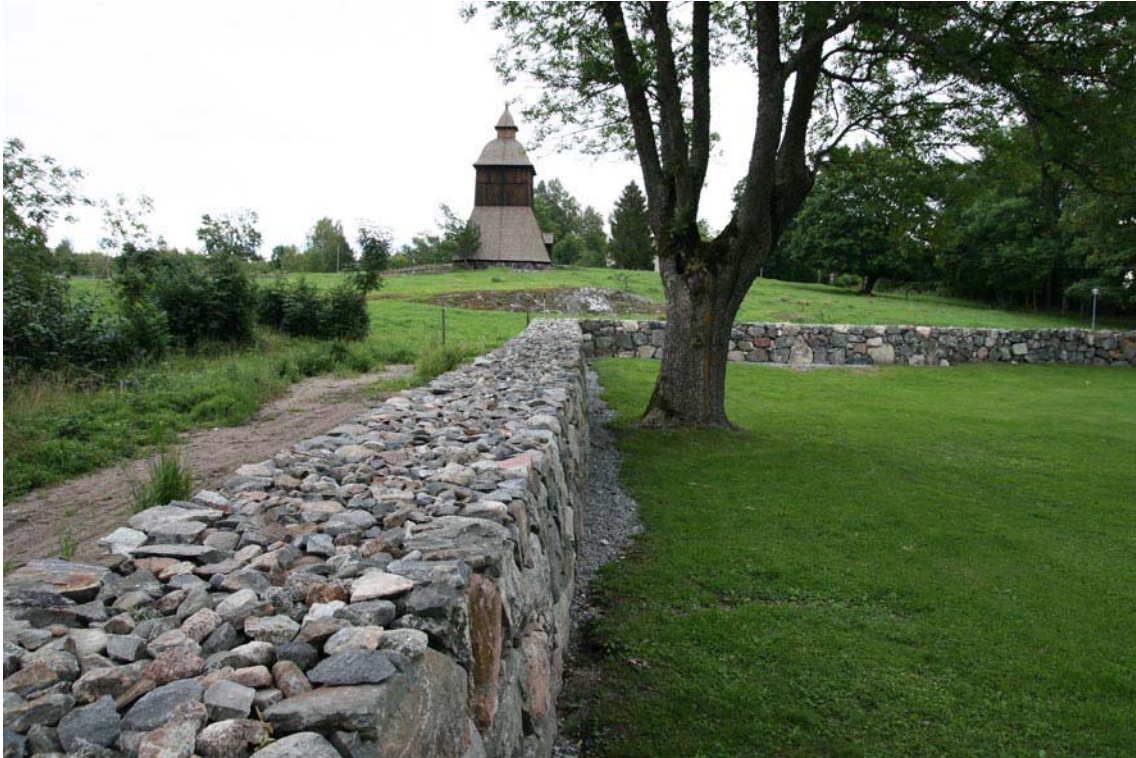
Norra muren i nylagt skick.

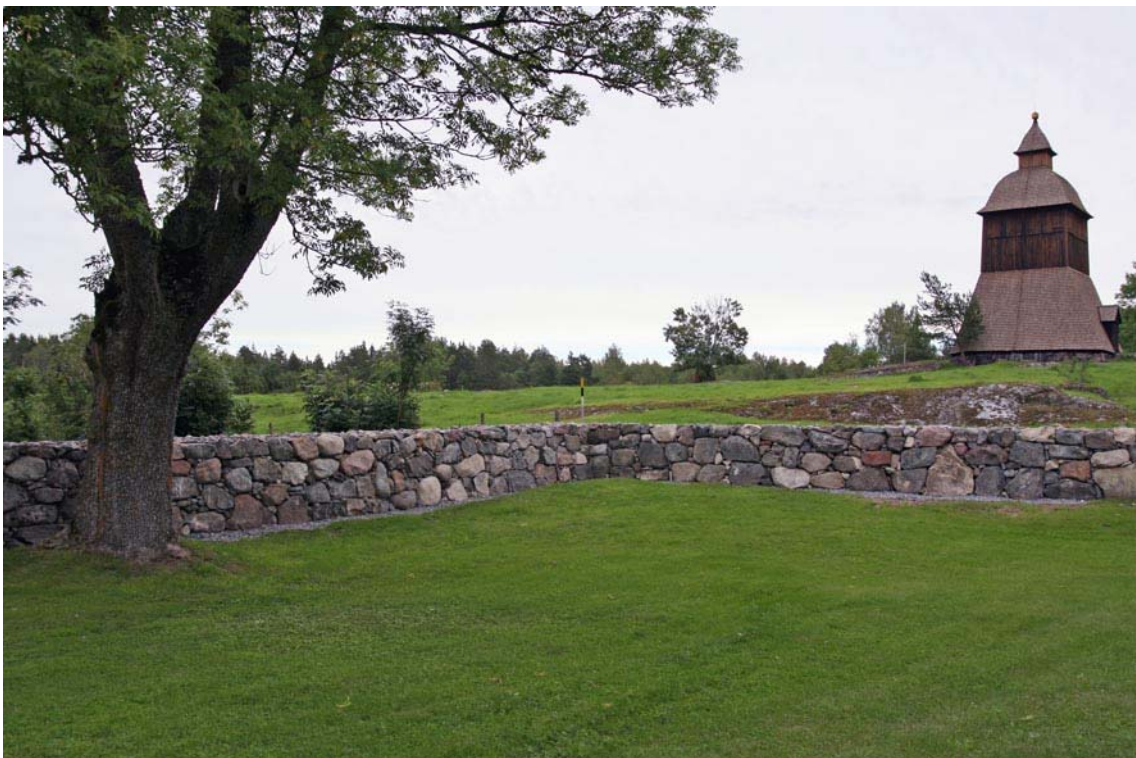
Översikt över de nylagda murarna vid kyrkogårdens nordöstra hörn.
