Dokumentasjon og demontering av mannskapslugar i MS Brandbu

Gjenstandsdokumentasjon og demontering

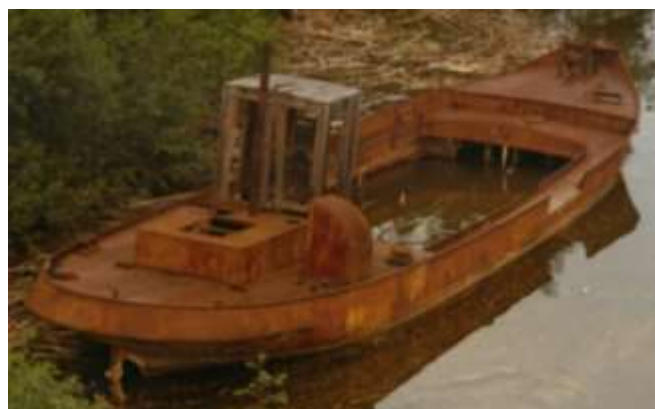
"Brandbu" 1979. Arrangement som siden 1920. Åpent treskott mellom lasterom og mannskapslugar i forpiggen som her står delvis under vann. Foto: Roar Sundt

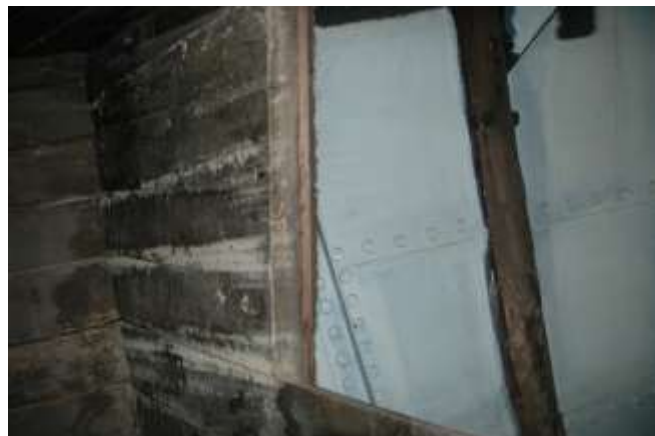
Tverrskott baug. Foto: M.Hjelløy

Det var liggende panel på dette skottet i motsetning til det vanlige med stående panel på tverrskott. Dette er trolig for å spare materialer på grunn av skrogets konvekse form her fremme. Der panelene langskips treffer panelene på dette skottet er det negativt avtrykk uten bemaling. På dørken rett bak skottet er en liten avrettet plating med umalt

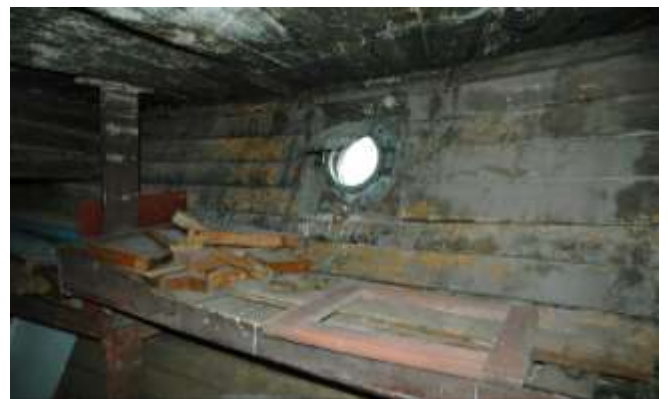
Langskips har lugaren 2 typer panel. De 9 øverste radene er faspanel, mens panelene under livholt og ned mot dørken er staffpanel. Lugaren har to fastmonterte køyer mot babord, og en tilsvarende som lå løst i lugaren. Lugaren avsluttes mot lasterommet med et tverrskott med L-jern bindinger i stål og fastskrudde spikerslag. På dette skottet er det stående staffpanel med de opprinnelige panelene ut mot skutesiden, mens det ellers er panel av en mer moderne type som er hvitmalt. Den gamle taklisten overlapper noe på denne senere paneleringen. Skottet har en dør og et lite firkantet vindu som kan være en videreføring av det som tidligere har vært her. Over det lille vinduet er stubber med staffpanel av den opprinnelige typen. Halvannen meter framfor skottet på styrbord side er en luke i dekket som har en leder i stål ned i lugaren. Denne lederen kan være fra 1907. Rett aktenfor leideren er dekket et nivå lavere. Ved denne trappingen i dekket er det på begge sider ut mot skutesiden festet L-jern med hull etter bolter. Det kan ha vært fester for kapper over leider på styrbord og do på babord. Det er en lukket ventil ved vannlinjen i lugaren lik ventilen som er under kappen på akterdekket som inneholdt en do-bøtte av senere dato.

Køyer babord side. Foto M.Hjelløy

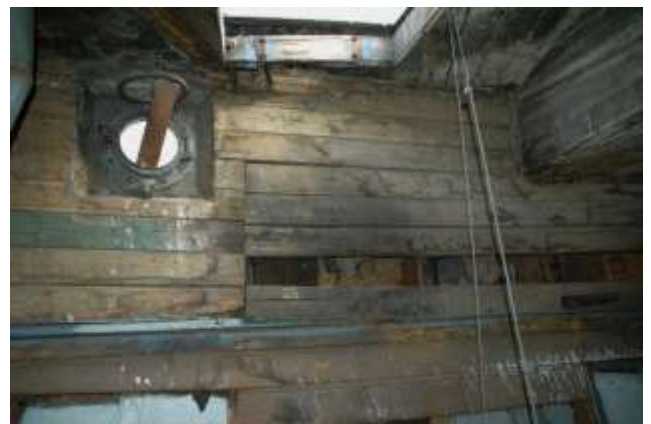
Styrbord side med luke til dekk. Foto: M.Hjelløy

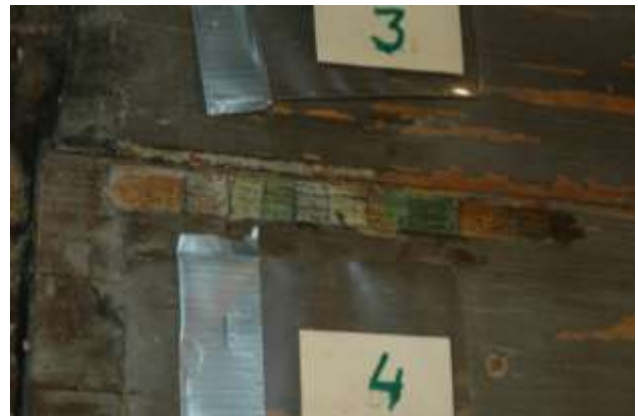
Malingsprøve grønn nr.4. Foto: G.Johnsrud

Fargene på tverrskottene og himling følger kun de siste påstrykninger og burde derfor være sekundære. Men dette får ikke støtte i negativt avtrykk uten bemaling der panel møter tverrskott, samt negativt avtrykk uten bemaling der den vertikale køyestolpen var sluttet til himlingspanelene. Bak listene mot himlingen var det grå maling. Fra dørken og litt opp på innredningen var det meste av malingen borte på grunn av tiden i nedsunken tilstand. Foreløpig er det en utfordring å begrunne hvorfor garneringen langskips har flere lag maling enn resten av innredningen, men det er flere måter å se det på. Garneringen kan ha blitt malt hyppigere enn skottene og himling. Kanskje var det bruk av mer grunning langskips. Eller kanskje var det annen farge på skott og himling enn skutesider. Det kreves mer inngående undersøkelser for å kunne bekrefte noe av dette.

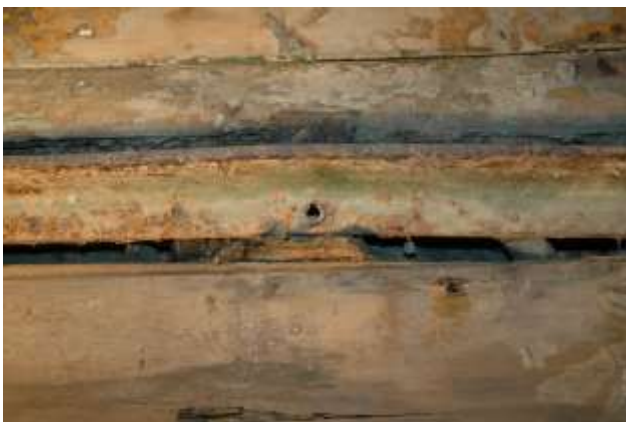
Livholt BB side

En del av panelene var såpass skrøpelige at en nærmest kunne stikke fingeren igjennom dem, men mesteparten av panelene er etter undertegnedes mening akseptable for videre reparasjon og remontering. Det kan også diskuteres om innredningen skal bevares ved å ikke montere den i båten,

men heller legge den i magasintilstand. Det kreves da at hele innredningen bygges opp igjen som en kopi med bruk av samme type panel etc. Det er tatt utgangspunkt i at det er den bevarte innredningen som er utgangspunktet for gjenoppbygging og formidling til kommende generasjoner. Det som kan bli et springende punkt er om det blir krav om et vanntett skott i stål der det nå er I-jern og spikerslag. Men det vil likevel ikke fravike visuelt fra det som var der ved demontering, bortsett fra at dør og vindu mot lasterom må utebli på grunn av et eventuelt slikt krav.
