ARKEOLOGISK SIKRINGSUNDERSØKELSE  
NAUSTTUFT NORDRE BYRTNES, TESSE. LOM KOMMUNE, OPPLAND FYLKE

# RAPPORT

<b>Kommune:</b> Lom	<b>Fylke:</b> Oppland
<b>Plansaknummer:</b> 2014197	<b>Navn på sak:</b> Tesse, sikring nausttuft
<b>Tiltakshaver:</b> Riksantikvaren, tilskudd fra statsbudsjettet 2016 kapittel 1429 post 71	<b>Adresse:</b> Dronningens gt. 13, Pb. 8196 Dep., 0034 Oslo
<b>Tidsrom for undersøkelse:</b> 05. - 09.07. 2016	<b>Kartreferanse:</b> UTM, WGS 84
<b>NMM funn-nr.:</b> 05140004	<b>Askeladden ID -nr.:</b> 161073
<b>Kulturminnetype:</b> Nausttuft	<b>Rapportansvar:</b> Elling Utvik Wammer
<b>Prosjektleder:</b> Elling Utvik Wammer	<b>Rapport utført:</b> 2016
<b>Rapport ved:</b> Elling Utvik Wammer	<b>Kvalitetssikret: Navn/dato</b> Charlotte Melsom, november 2016

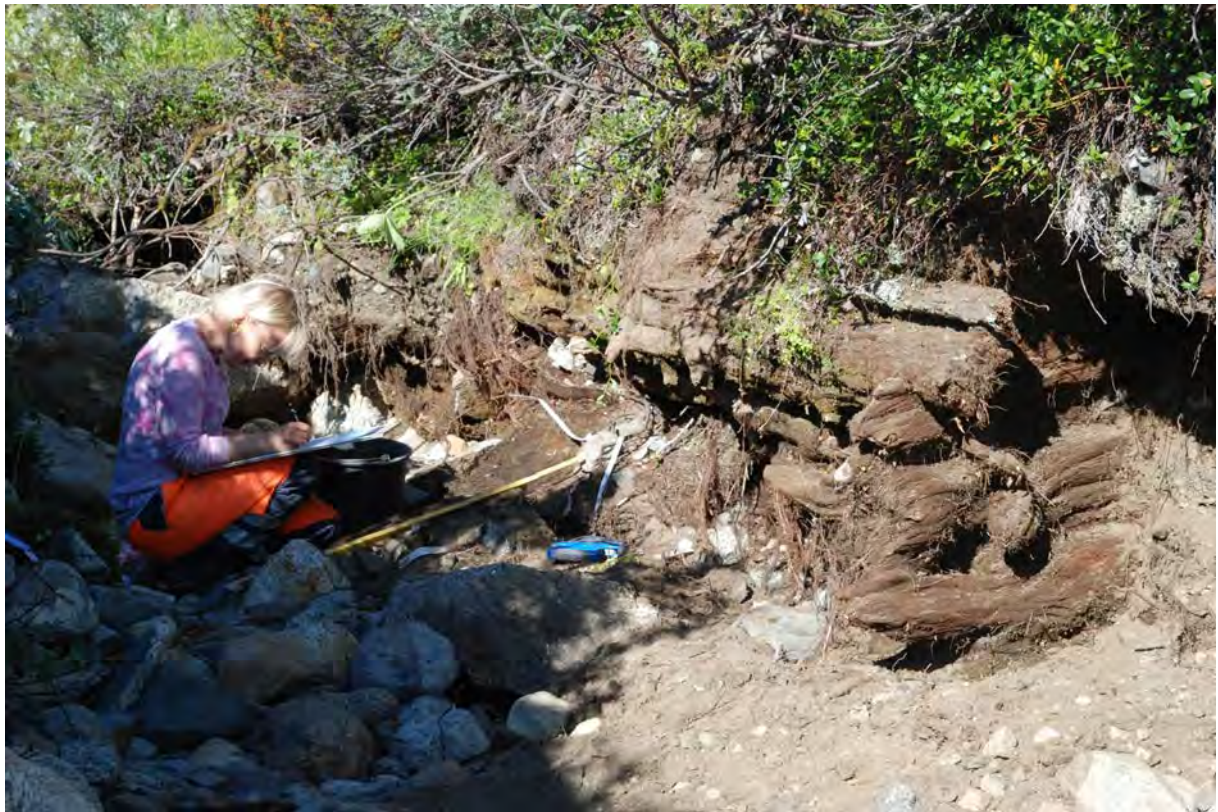
Figur 1 Fra registreringen i 2013: Bygningens søndre langvegg, ut mot det tørre bekkeløpet, dokumenteres. Bilde tatt mot vest. Foto: NMM/Elling Utvik Wammer.

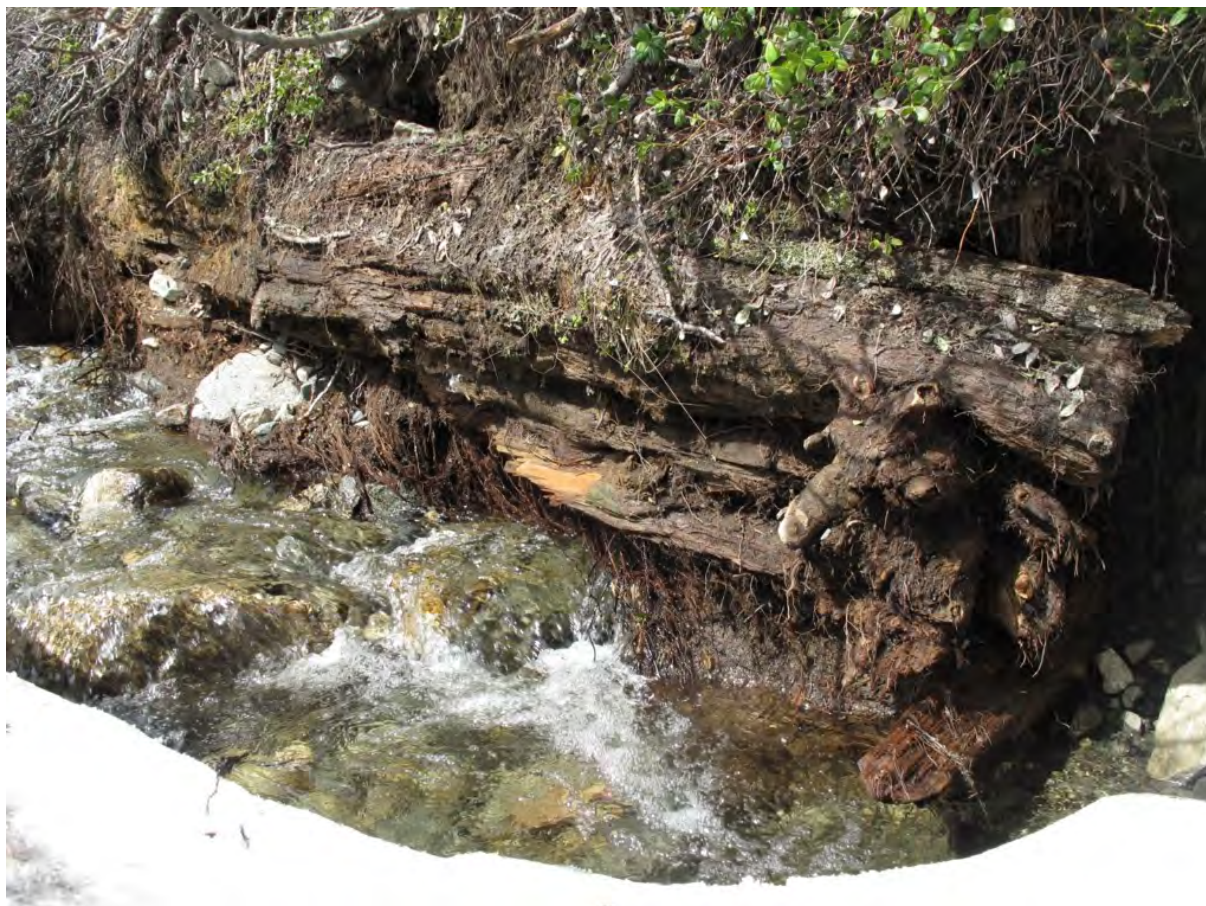
Naustet ligger inntil en liten bekk, og den søndre langveggen er i ferd med å bli erodert bort (Figur 3). Både laftestokkene i veggen og de gjenværende massene i underkant av laftestokkene står i fare for å bli vasket vekk, noe som på sikt vil kunne skade et eventuelt bevart gulvlag i naustet. Ved gjentatte kontroller av nausttufta etter 2013 har man kunnet observere at bekken har erodert vekk mere masser inntil og under naustet enn tilfellet var under registreringen i 2013. OFK foretok i 2014 noen mindre tiltak i bekken for å bremse vannets kraft mot tuftas vegg, men det er antatt at det vil være nødvendig med mer omfattende tiltak for å sikre tufta, både på kort og lengre sikt.

Figur 3 Søndre langvegg og pågående erosjon under vårmeltingen i 2014. Foto: OFK.

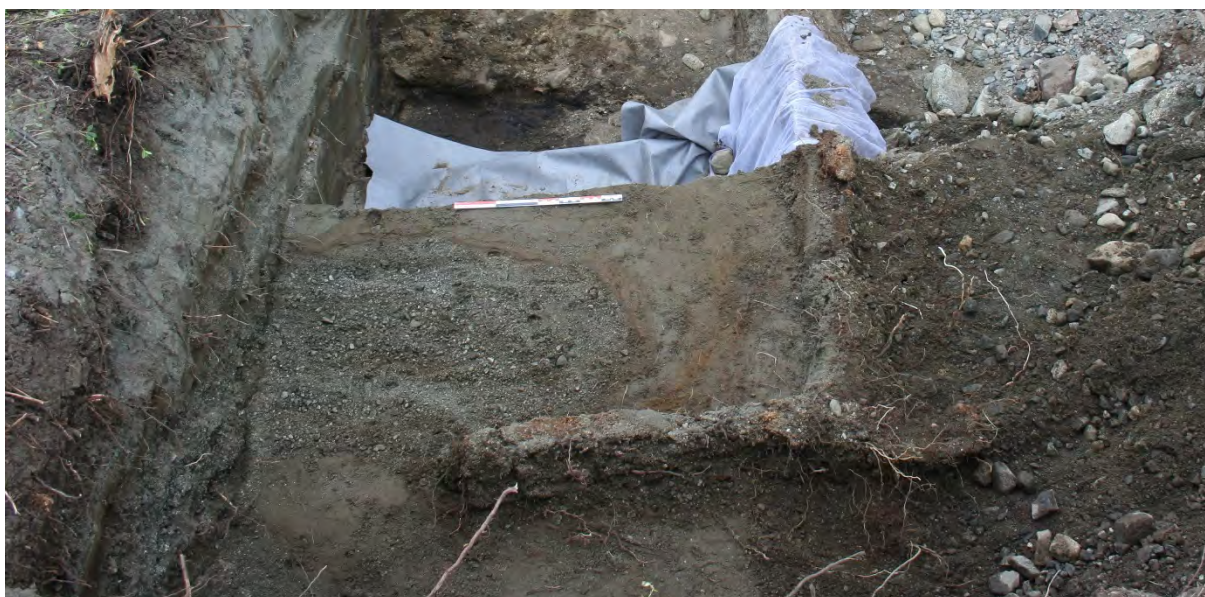
Figur 22 Åpning i tømmerkonstruksjonen på østsiden av bygget. Et lag med grus ser ut til å ha blitt avsatt inn gjennom åpningen, ut i fra den sirkulære formen som tegnes i plan. Bilde tatt mot V. Foto: NMM/Elling Utvik Wammer.

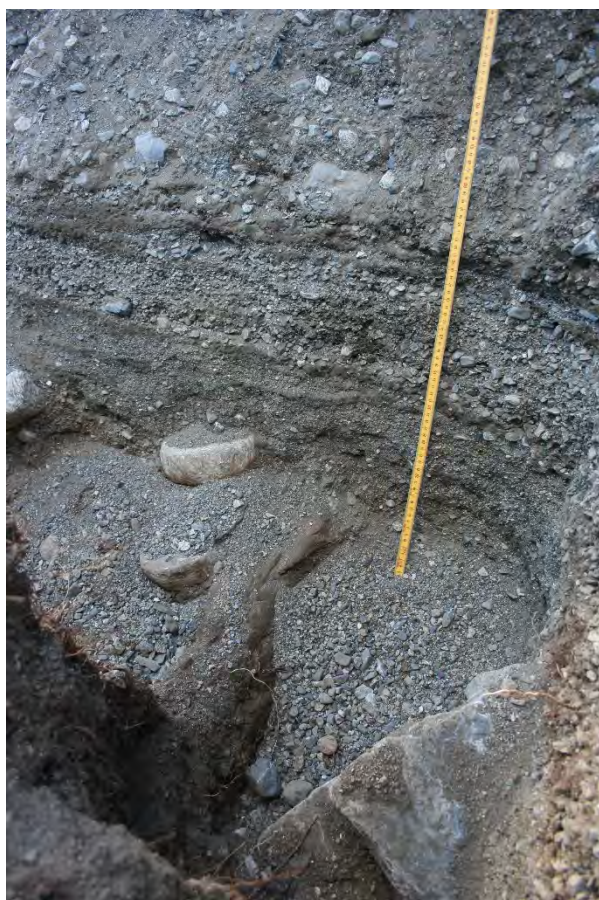
Figur 25 Syllstokk i naustets kortvegg, utenfor hjørne i NØ. Stokken fortsetter inn under morenemasser som ser ut tilå være avsatt kronologisk. Bilde tatt mot NV. Foto: NMM/Elling Utvik Wammer.

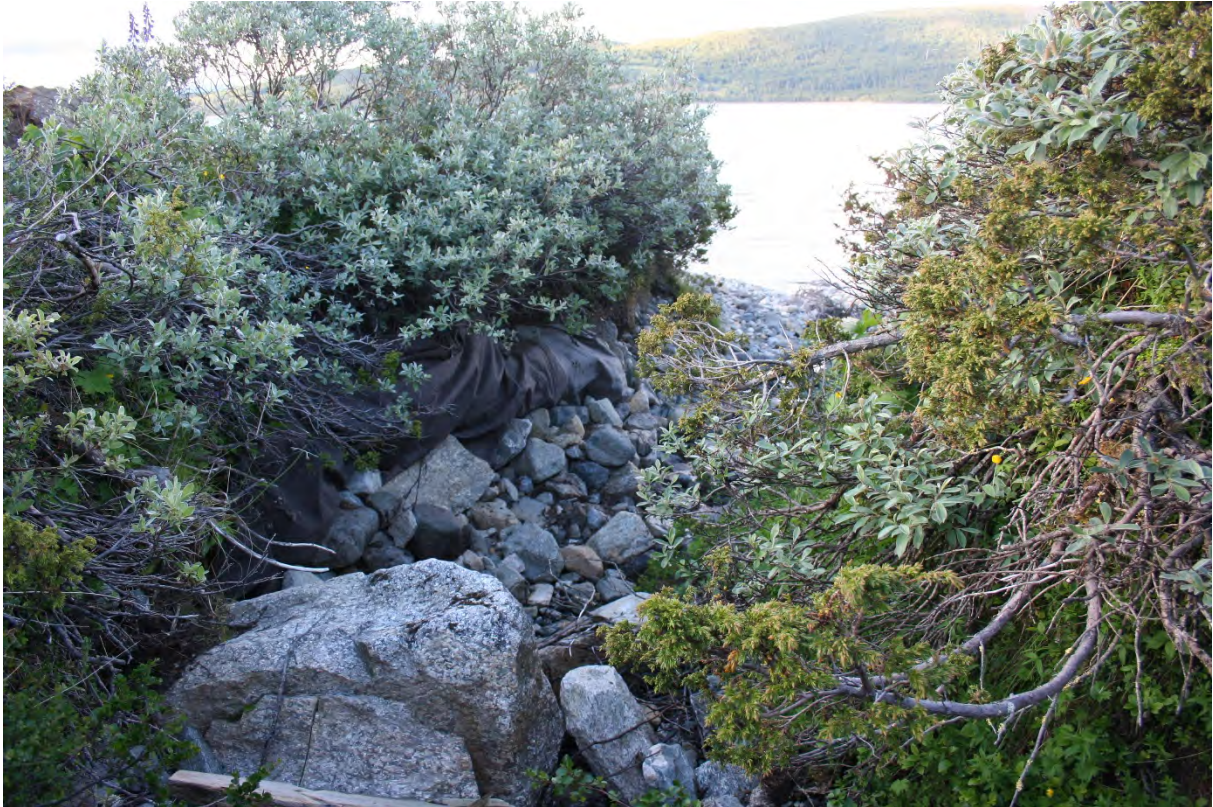
Tiltaket vil imidlertid trolig ikke være god nok på lengre sikt. En enkelt flom med mer kraft enn hva vi har sett de to siste årene vil kunne gjøre stor skade, først på sikringen, og kulturminnet i neste omgang. Det er derfor nødvendig at lokaliteten blir overvåket regelmessig i årene som kommer. Alternativt at man gjøre sikringen permanent med fast støp eller annen oppstøtting av lafteveggen, og sterkere polstring.

Figur 48 Nausttufta i bekkefaret, sikret med stein og fiberduk. Bilde tatt mot Ø. Foto: NMM/Elling Utvik Wammer.

Dagens sikringstiltak i bekkefare vil trolig ikke være god nok på lengre sikt. Det er derfor nødvendig at lokaliteten blir overvåket regelmessig i årene som kommer. Alternativt at man gjøre sikringen permanent med fast støp eller annen oppstøtting av lafteveggen, og sterkere polstring.

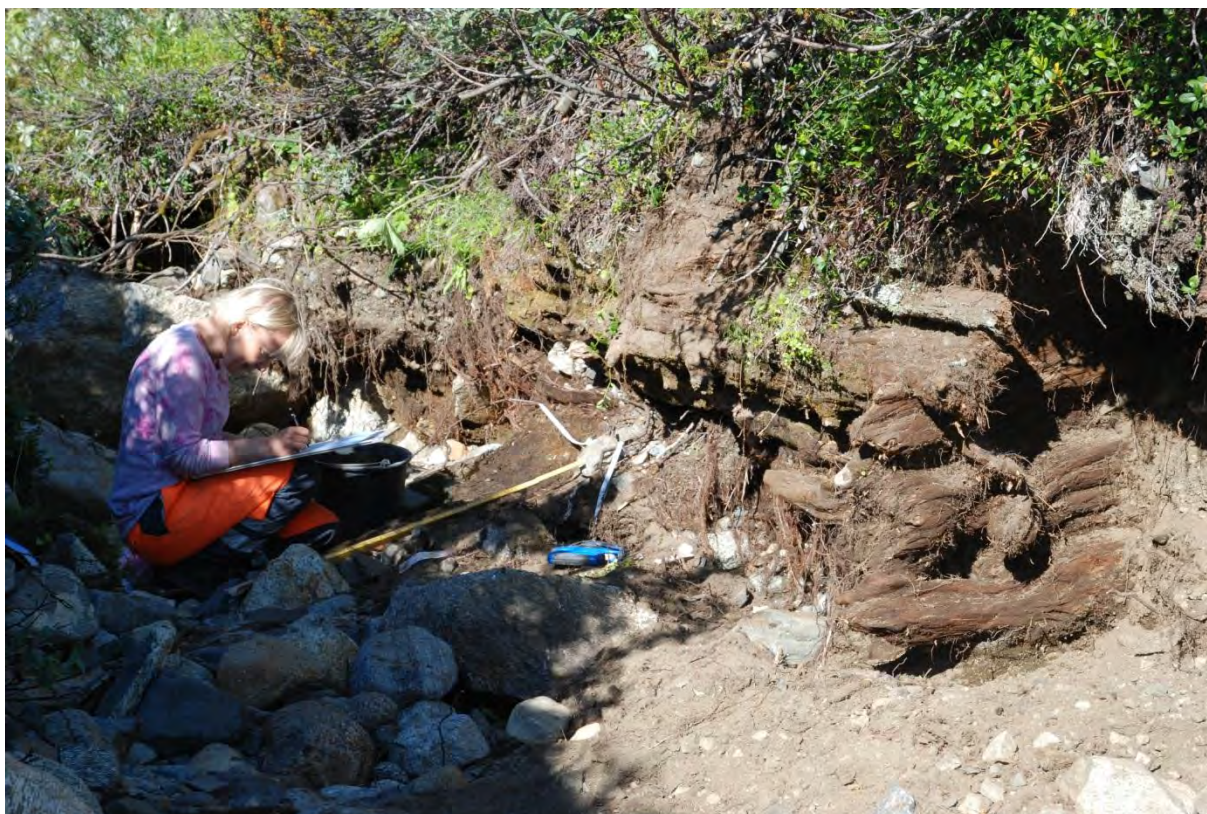
Under opprensingen av den søndre langveggen ble det i økende grad observert fordypninger/sprekker i treverket, som forsterket inntrykket av at det var laftete stokker. Treverket var imidlertid svært mykt og nedbrutt, slik at det var problematisk å si med sikkerhet hvorvidt det var en sammenhengende stor stokk eller 3-4 mindre i høyden. I østre ende så det ut til å komme stokker vinkelrett på og liggende mellom de antatte langstokkene (figur 6). På denne måten ble det dannet et laftet hjørne. Endene av stokkene i begge retninger virket å være hogget, men også her var de avrundet på en måte som gjorde at man lenge ikke kunne utelukke et naturlig nedfallstre/rot. I den østre enden av veggen ble det foretatt relativt omfattende opprensing, og treverket som hadde ligget inne i bakken var bedre bevart. Det ble da observert klarere atskilte stokker, som sterkt sannsynliggjør at dette var hjørnet av en bygning.

Figur 6: Søndre langvegg og laftet hjørne av bygningen, etter opprensning. Arbeid med dokumentasjon av bevart lomme av opprinnelige masser i underkant av konstruksjonen, jf. figur 7. Bilde tatt mot V. Foto: Elling Utvik Wammer/ NMM.

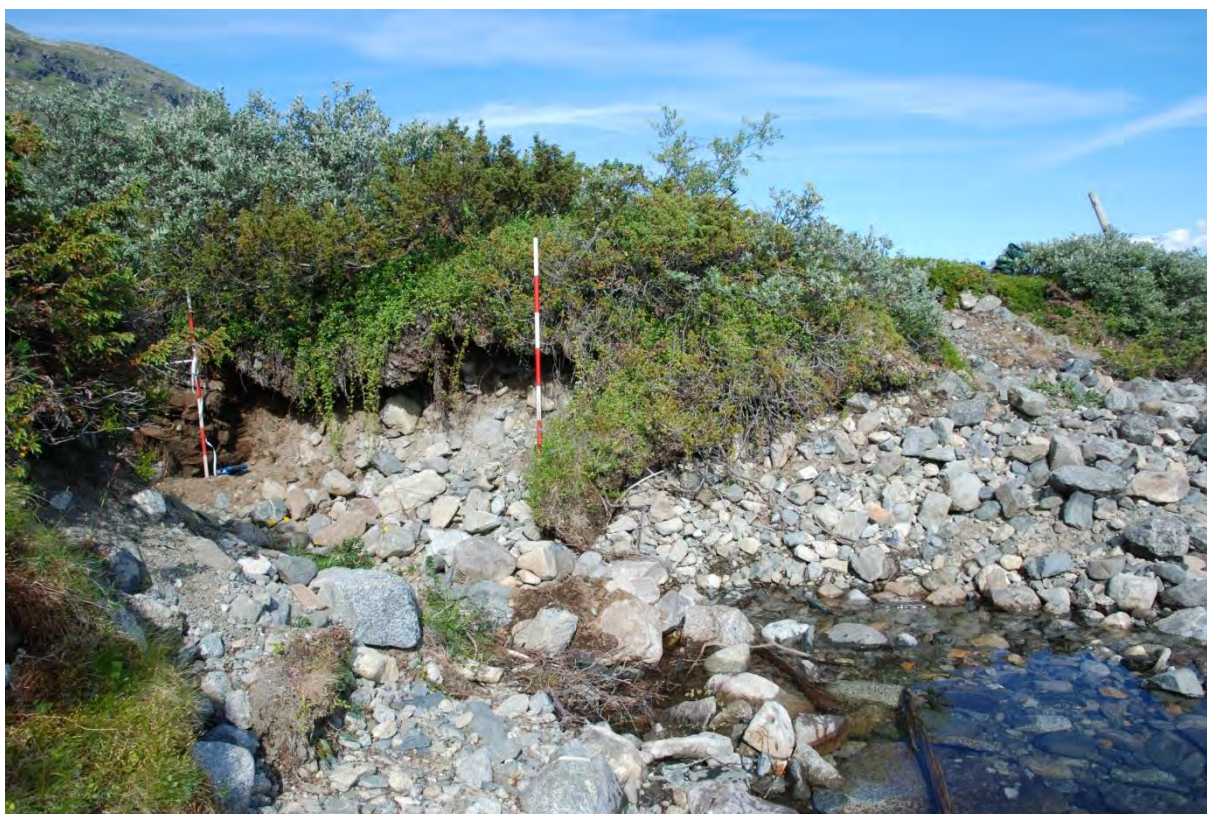
Ved det østre laftehjørnet virket grus- og steinmassene utvasket, og her var det dannet et overheng av torv som fortsatte videre oppover langs vestsiden av vannet (figur 10). Vi fikk under feltarbeidet opplyst at det på 1980-tallet skal ha vært en gressbake utenfor naustet mot vannet (Kjersti Tidemansen, pers. meddelelse). Nå var det kun rullestein i dette området, samt enkelte mindre stykker av jord og røtter. Dersom erosjonen fortsetter, står den østre delen av naustet i fare for å bli skadet innen kort tid.

Naustets søndre vegg har antakelig blitt vasket fram i forbindelse med vårløsning eller andre flomsituasjoner i bekken. Slike prosesser kan også ha blitt forsterket av reguleringen, da vannet ved HRV når opp til naustets vegg. De gjenværende massene i underkant av laftestokkene står i umiddelbar fare for å bli erodert bort. Dette vil på lengre sikt kunne skade gulvlaget i naustet.

*Figur 10: Overheng av torv, skapt av erosjonsprosesser som følge av reguleringen, ved nausttuft Nordre Byrtnes. Bilde tatt mot NV. Foto: Elling Utvik Wammer/ NMM.*
