# Örebro slott

## Restaurering av Kungens sovrum, residensvåningen 2015-2016

Örebro kn, Örebro län

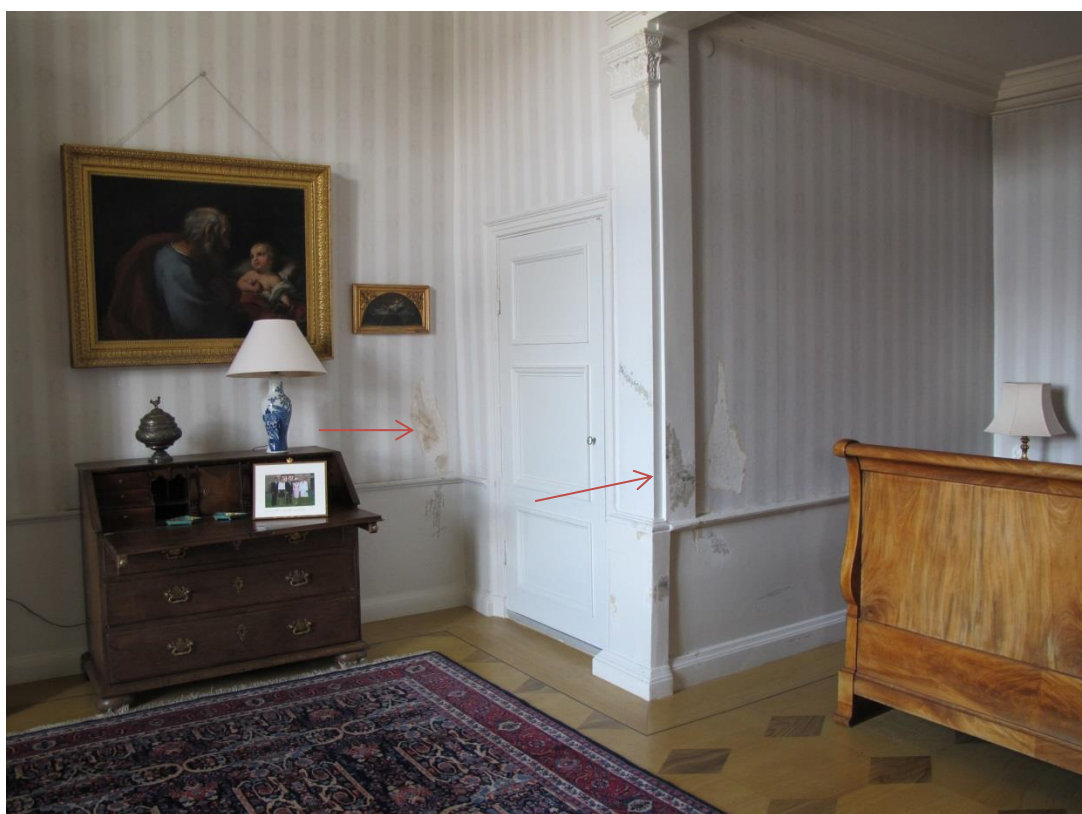
Bild 2: Pilarna visar underliggande ytskikt på vägg respektive marmorering på alkovens omfattning, förundersökning 2013.

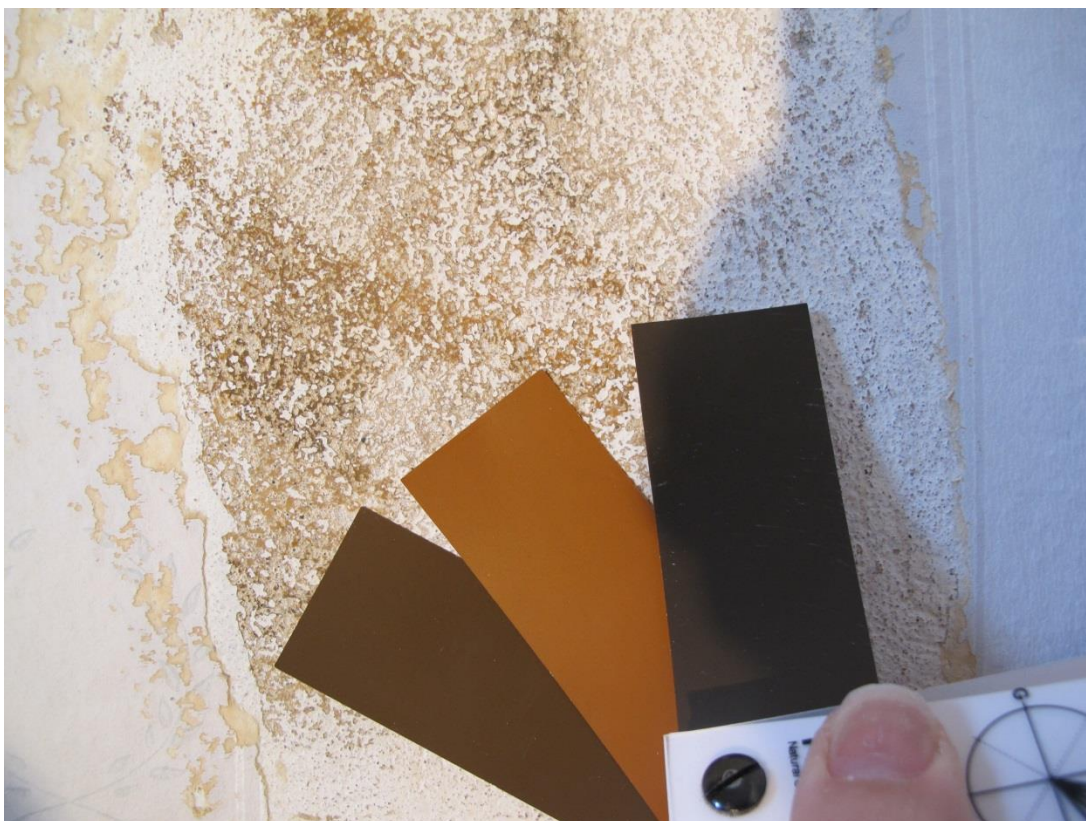
Bild 3: Väggedekoren i rokokostil var målad i flera tegelröda nyanser, förundersökning 2013.

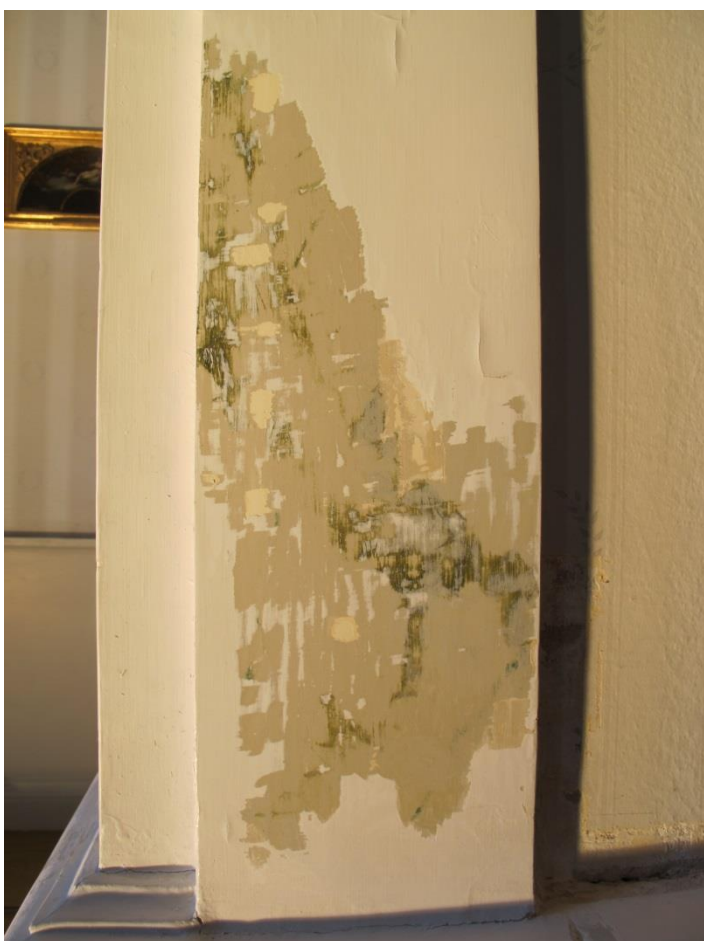
Bild 4: Framskrapad yta på alkovens omfattning. Snickerier, liksom bottenkulören i marmoreringen kring alkoven var målad med en grågrön kulör. Marmoreringen på alkovens omfattning var utförd med en mörkare grön marmorering än på övriga snickerier, förundersökning 2013.

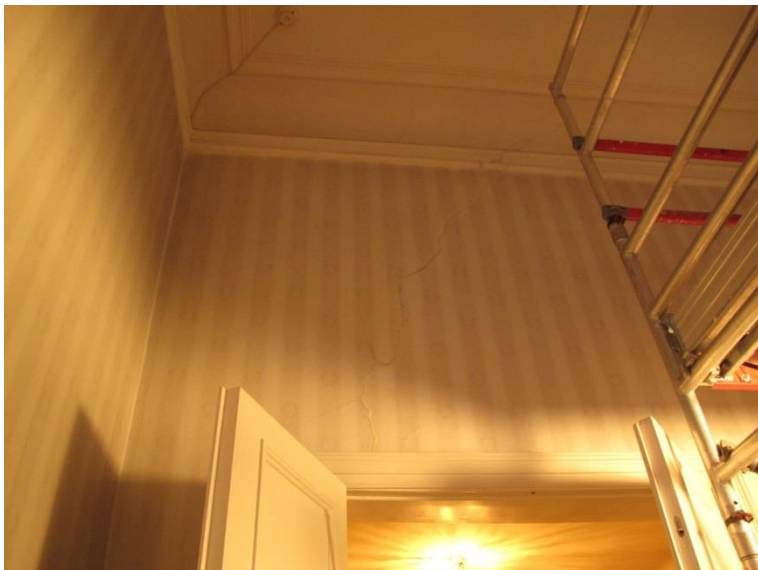
Ytskikten i kungliga sängkammaren, från 1980-talet, var nu smutsiga och uppvisade många sprickor och krackeleringar. Snickerierna var målade i en bruten vit kulör och på väggarna satt en randig tapet utan anknytning till rummets historia. Alkovomfattningen utgörs av pilastrar med korintiska kapitäl. Taket, som är putsat, var i förhållandevis gott skick. Några fläckar noterades, främst omkring armaturkroken mitt i takrosetten, vilket kan tyda på tidigare uppkomna och åtgärdade fuktskador. Stora sprickor i väggen fanns över dörren mot rum 3018.

Bild 5: Stora sprickor fanns i väggen över dörr mot rum 3018.

Det stora taket rengjordes först, och fuktskadorna vid takrosetten spärrmåldes med Wibo linoljefärg vit. I takets hålkärl fanns några större sprickor som lagades med Ardumur gipsspackel. Därefter bättrades lagningarna och fuktskadorna med vit limfärg från Wibo.

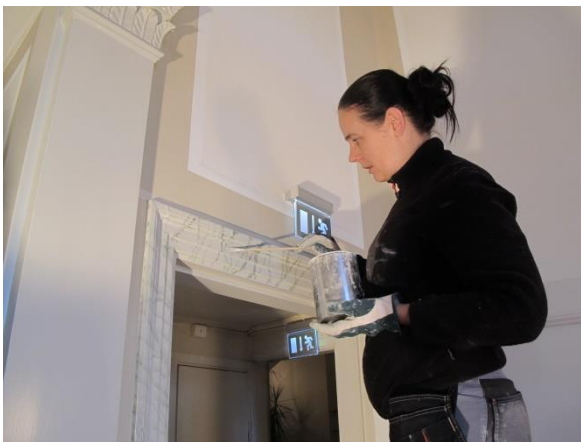
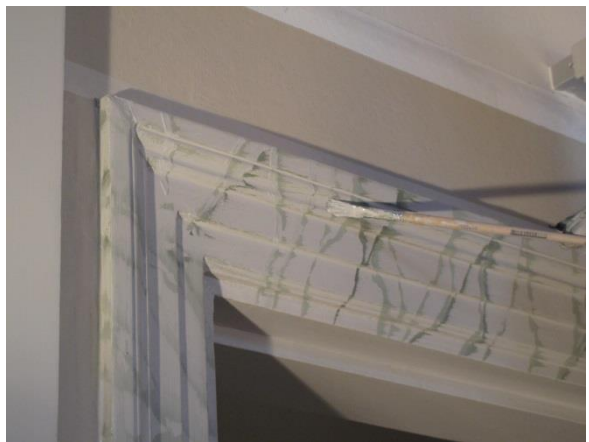
Den mörkaste befintliga gröna i marmoreringen kunde inte användas då den blev för mörk mot den nu ljusare bottenkulören. Målaren gjorde därför en egen blandning av färgerna. Dock dämpades ca 85% av de marmorerade ytorna ytterligare med bottenfärgen S1502-Y.

Bild 12-13: Målaren Alexandra Holtbäck dämpade marmoreringen.

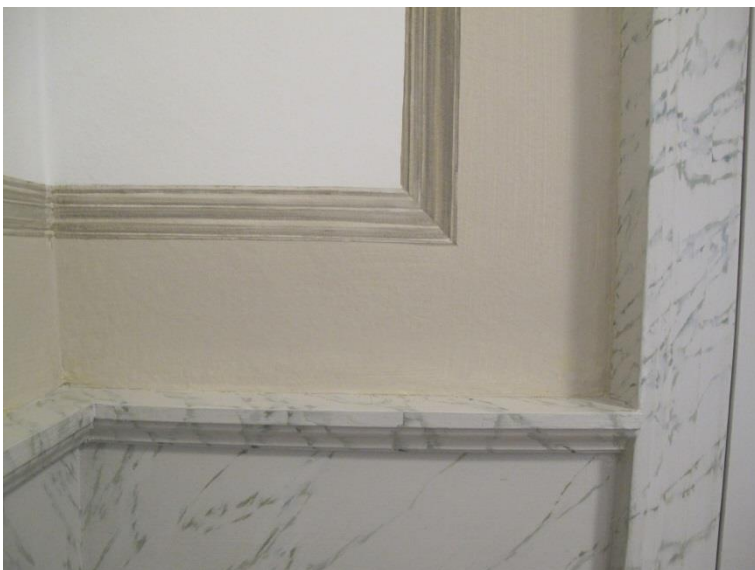
**Antikvariska iakttagelser:** Den nya marmoreringen är inte målad i 1938 års kulörer, utan i ljusare kulörer enligt godkänd ansökan. Detta för att möta de nya väggfältens ljusa ton. Åtgärderna är en nygestaltning med inspiration från 1938 års renovering och arbetet är hantverksmässigt skickligt utfört. Väggfälten blev något för ljusa. En mer dämpad kulör hade varit önskvärd.

Bild 14: Närbild marmorering och väggfält efter målning.

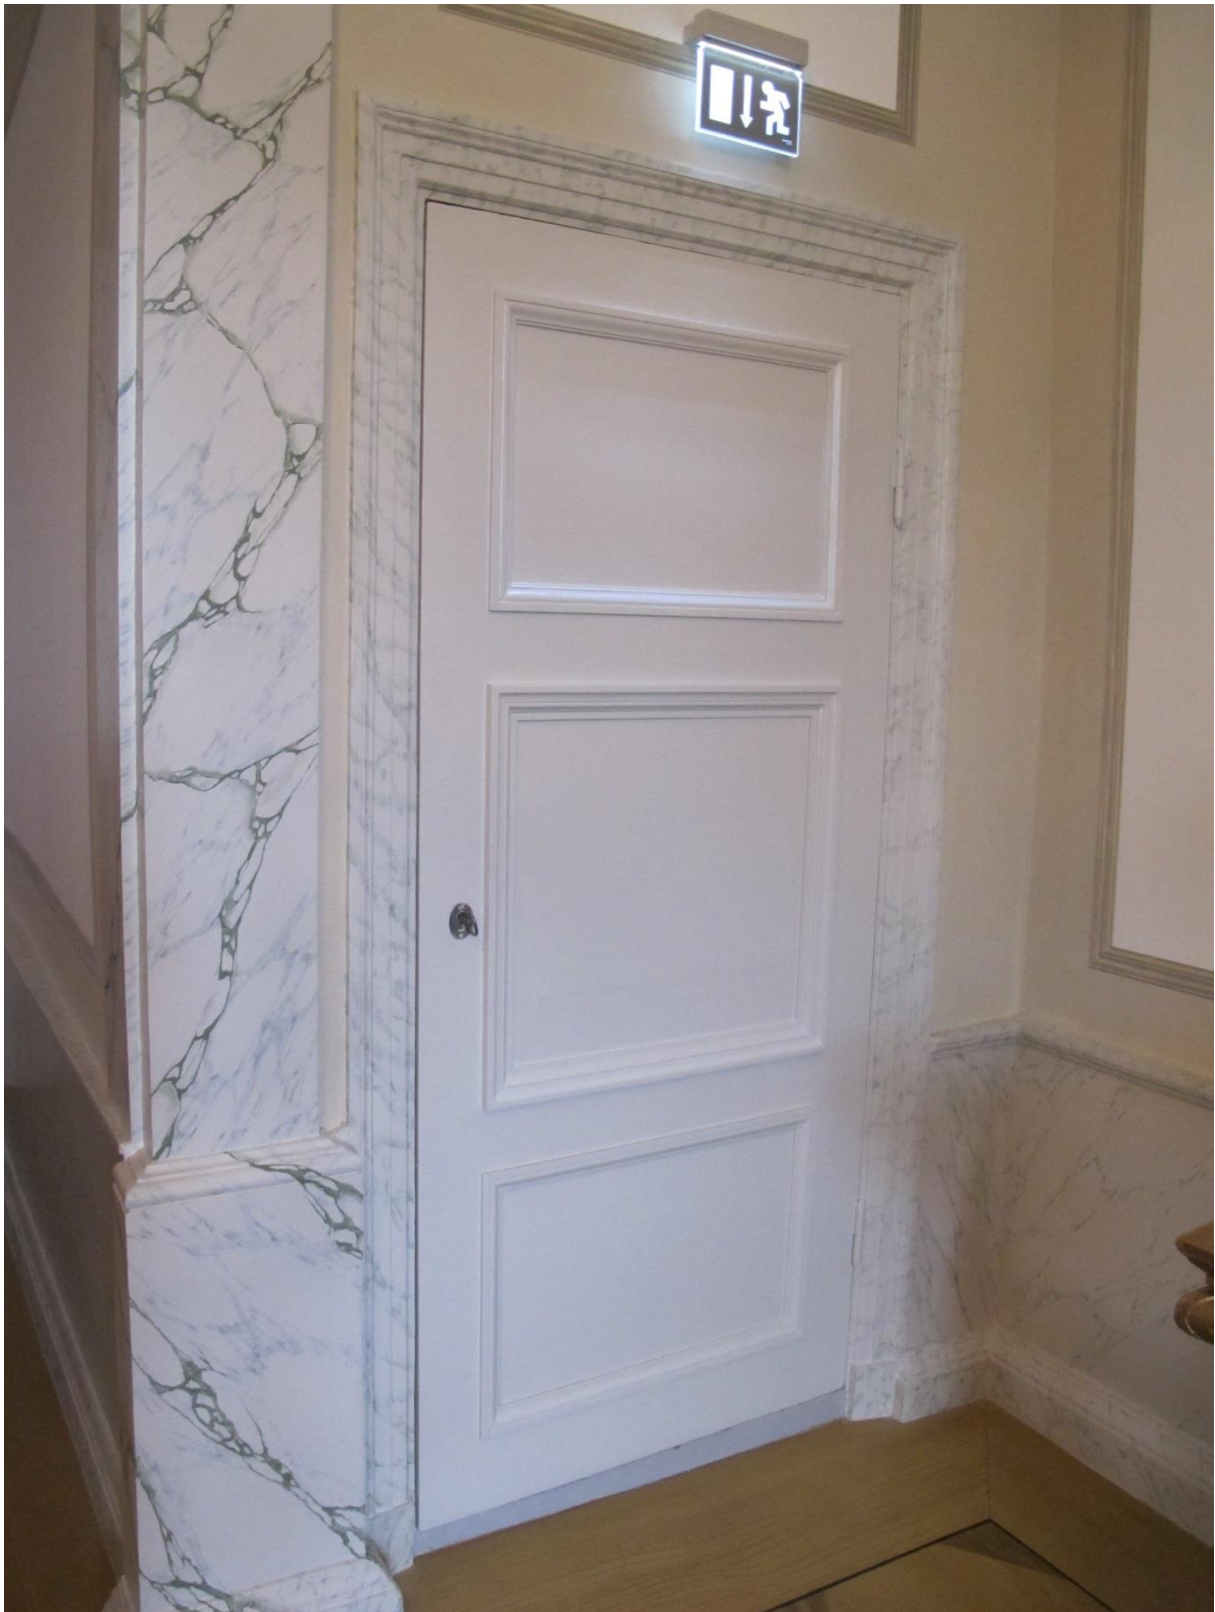
Bild 17: Alkovens marmorering är något mörkare och mer framträdande än övriga snickerier.

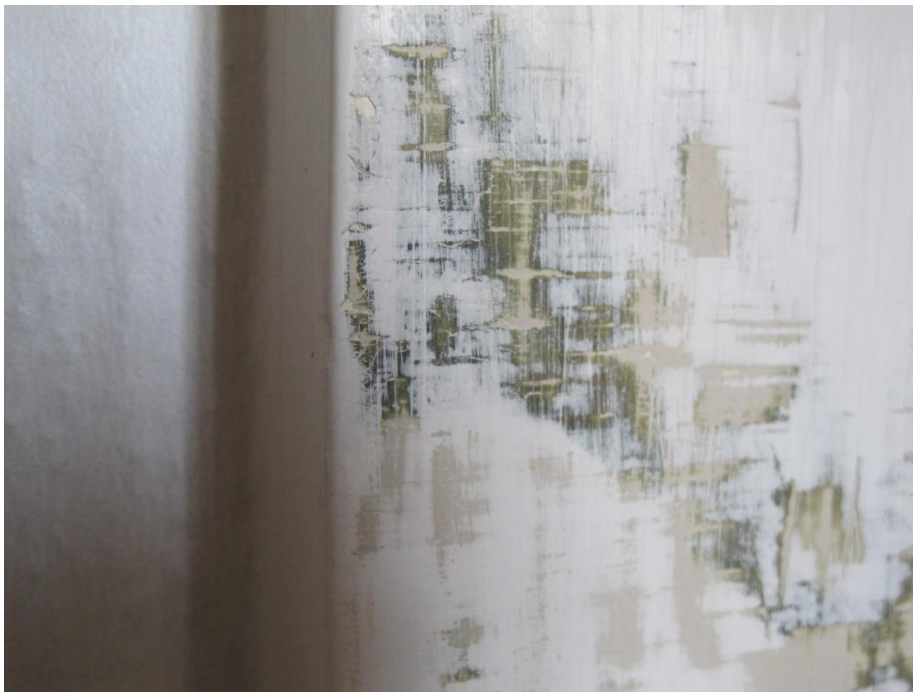
Tillkom omfattningen 1938? På insidan av alkoven finns både på bröstningen och på bröstningslisten många färglager under marmoreringen. Däremot på pilasterens bas, utåt rummet, är det få färglager, där se det ut att vara endast marmoreringen på en ljus grundfärg. Man kan se en torrspicka i basens övre del, har någon del bytts ut?

Detaljbild på pilaster. Dominerande partier av marmorering på omfattningen, grön kulör NCS 8010-G70Y.

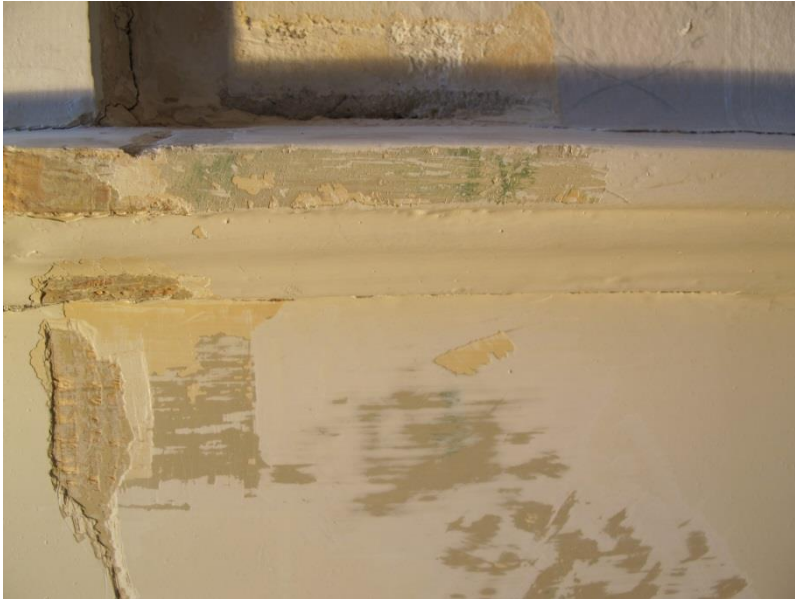
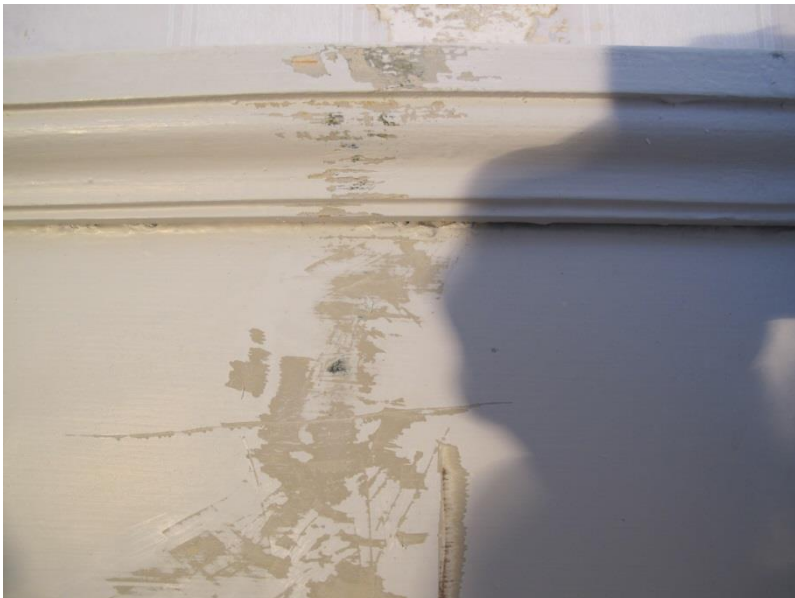
Eftersom marmoreringen var tecknad mycket tunt hade Alexandra svårt att hitta stråk av marmorering på bröstning och dörrfoder. Marmoreringen var så tunt gjord på bröstningen och lister att den följer med den färg som skrapas bort. De stråk som hittades på bröstpanel, golvsöcket och dörrfoder var i den skarpa kromoxidgröna kulören.

Bild ovan: Bröstningspanel med list inne i alkoven. Bild nedan bröstningspanel med list i rummets nordöstra hörn.

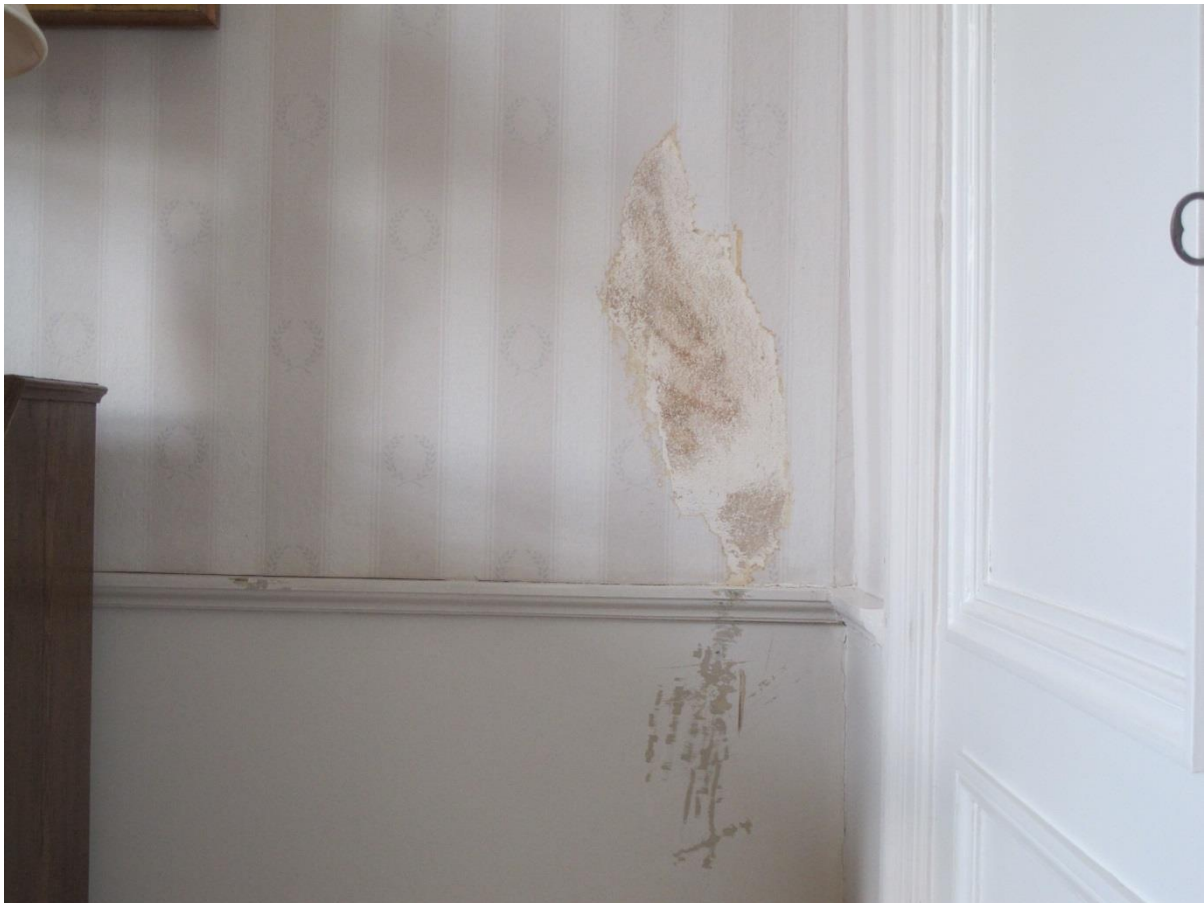
Ovanpå rokokodekoren är väggytan, d.v.s. putsen, målad med en vit färg. Tunt struken så att putsen och dekoren nästan syns igenom. Troligtvis är den vita färgen en grundning före tapetsering för att dölja mönstret samt att ge en grund för tapeten att fästa på.

Även här utgick vi från det svartvita fotografiet för att bedöma var vi skulle skrapa. Alexandra började skrapa inne i alkoven men med dåligt resultat. Skrapade därefter utanför alkoven i rummets nordöstra hörn där vi fick fram delar av dekormåleriet. Grundfärgen för dekoren ligger direkt på putsen, det ser inte ut att finnas några underliggande färglager. Kan putsen vara påslagen 1938? Är det av intresse att se vad som finns bakom den putsen?

Bild av dekormåleri i rummets nordöstra hörn.
