## **Arkeologisk delundersökning av fornlämning nr 190:1 inom fastigheten Vattjom 3:8, Tuna socken, Sundsvalls kommun.**

Fornlämning: Raä 190. Socken: Tuna. Fastighet: Vattjom 3:8.  
Kommun: Sundsvall. Landskap: Medelpad.

**Rapportnummer 2016:12**  
**Ola George**

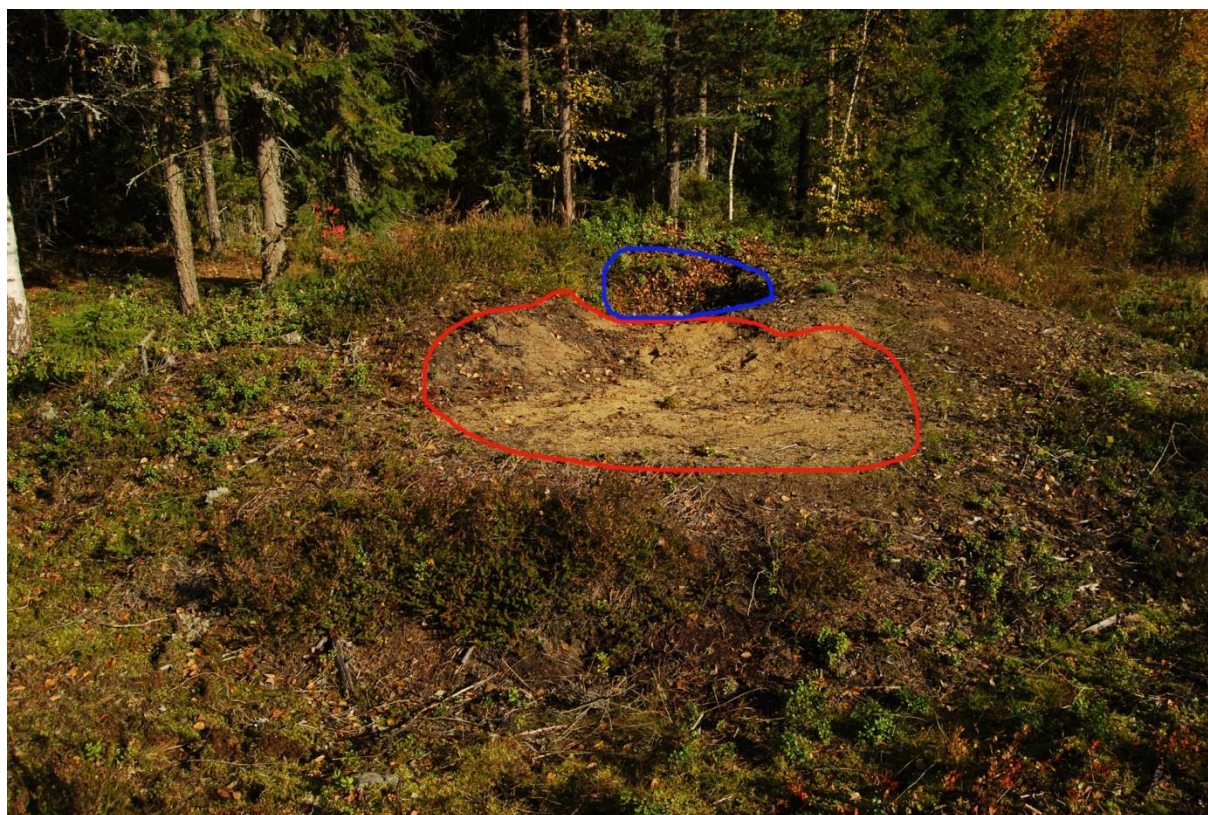
*Figur 5. Den nya skadan i högen markerad med röd linje. Den äldre plundringsgropen markerad med blå linje. Foto från sydväst.*

Graven har skadats vid minst tre olika tillfällen. Skadan på den norra sidan har troligen uppkommit i samband med arbeten med den gamla vägen/stigen intill. Gropen i högens mitt har samband med en plundring (gropen var fylld av sentida flaskor och annat skräp som i och för sig kan ha lagts ner i gropen långt senare), skadan som föranledde undersökningen har troligen uppkommit vid markarbeten 2014.

Sanden från de bortschaktade tuvorna användes för att restaurera den nya skadan (efter att jorden sållats igenom). Plundringsgropen fylldes inte igen då den på ett tydligt sätt visar att graven plundrats. Vid restaureringen efterstävades att återställa den ursprungliga nivån på högen (inte den nivå som åstadkommits vid plundring genom uppkastad sand från plundringsgropen).

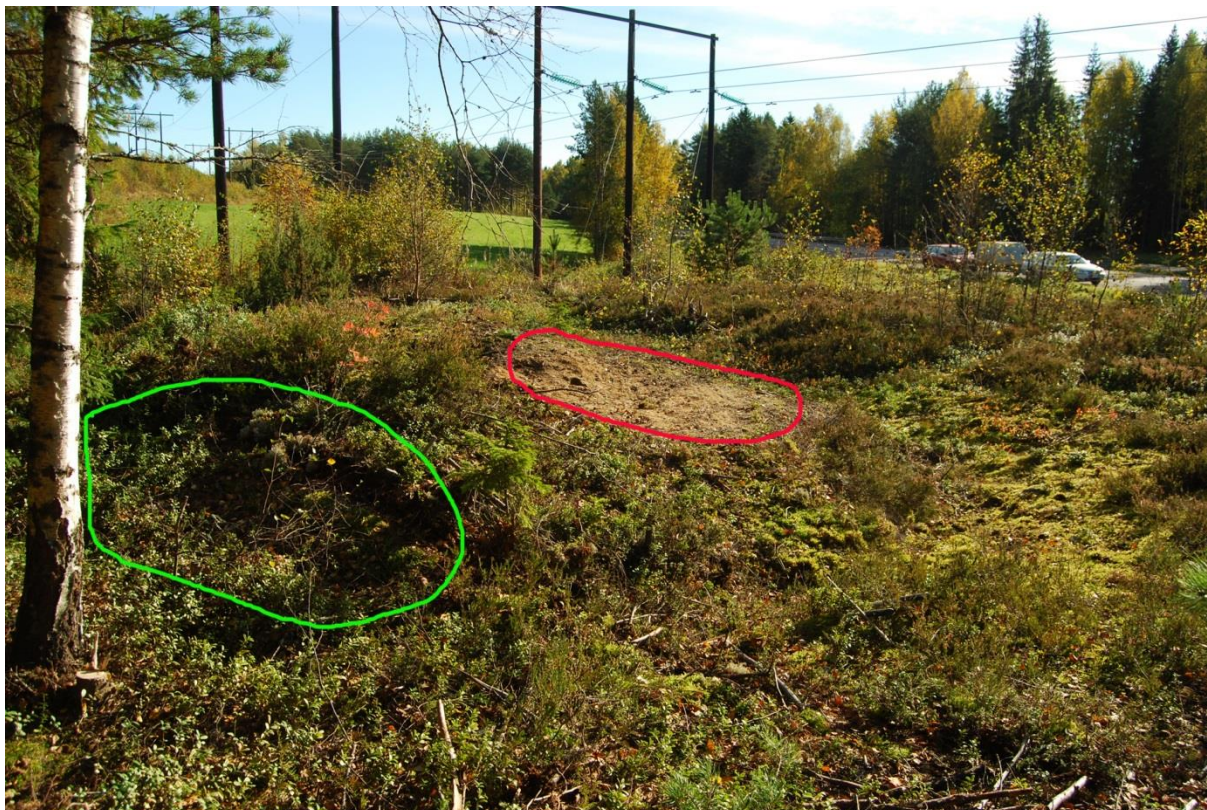
*Figur 6. Högen med den gamla skadan vid stigen till vänster markerad med grön linje och den nya skadan till höger markerad med röd linje. Foto från väster.*

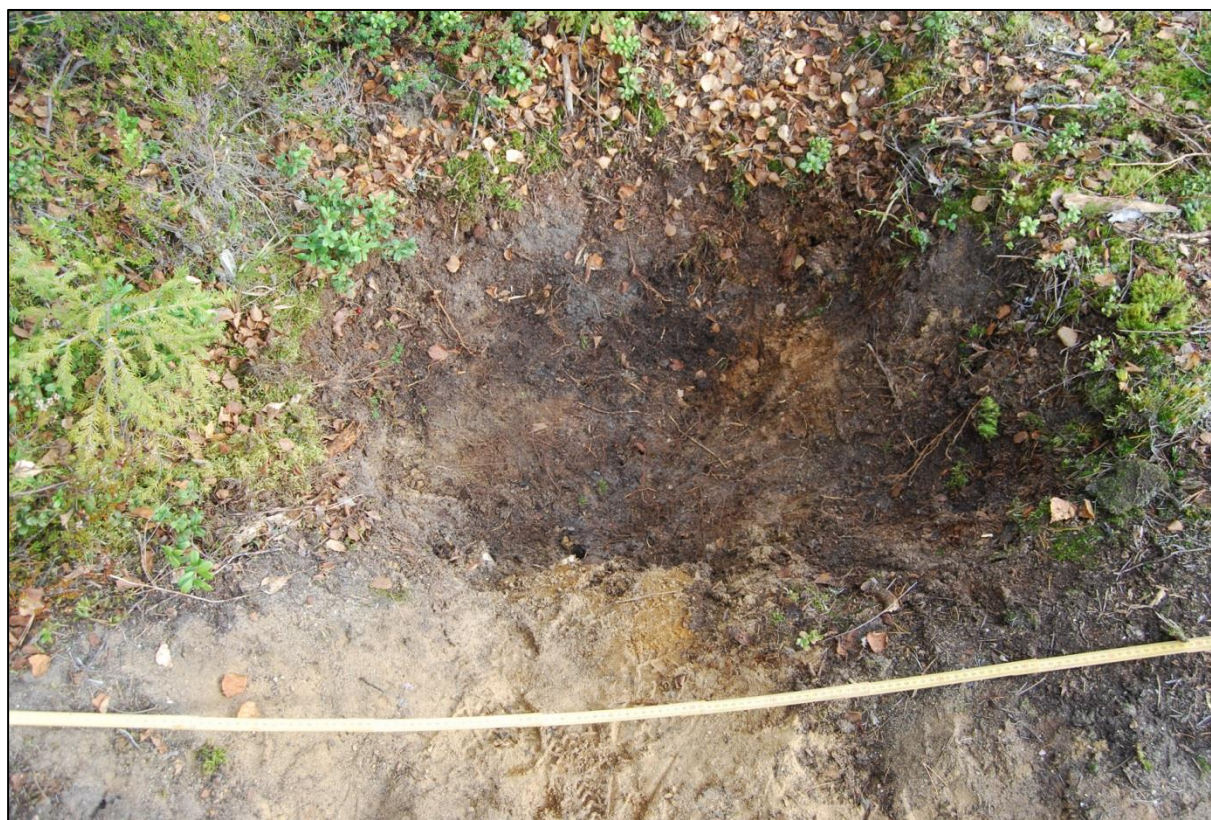
Plundringsgropen gröptes ur på skräp (glasflaskor mm) och rensades för att se om det fanns spår efter något brandlager, men något brandlager kunde inte påvisas vare sig vid grävningen eller vid provstickning med jordsond.

*Figur 7. Plundringsgropen (en äldre skada) efter att skräpet grävts bort. Foto från söder.*

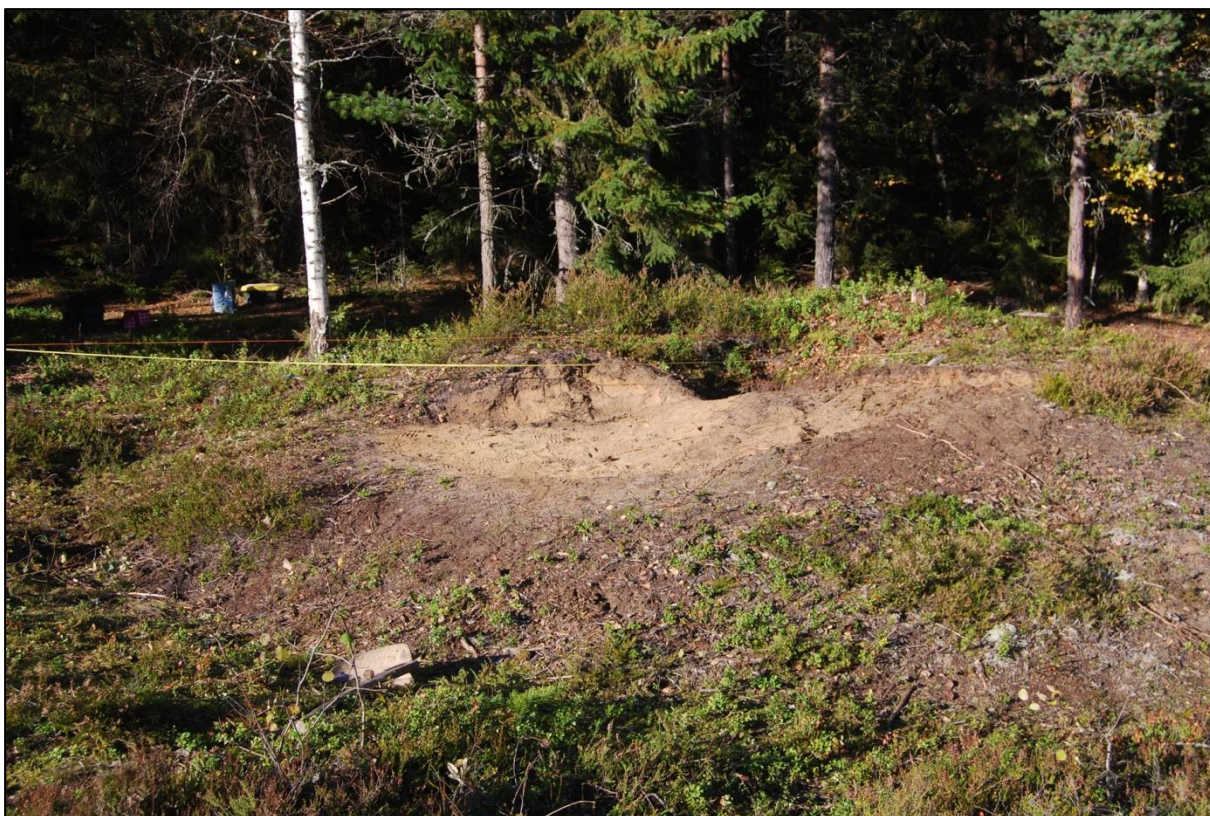
*Figur 8. Högen efter undersökning. Foto från söder.*

Graven återställdes med jorden från de bortschaktade jordtorvorna.

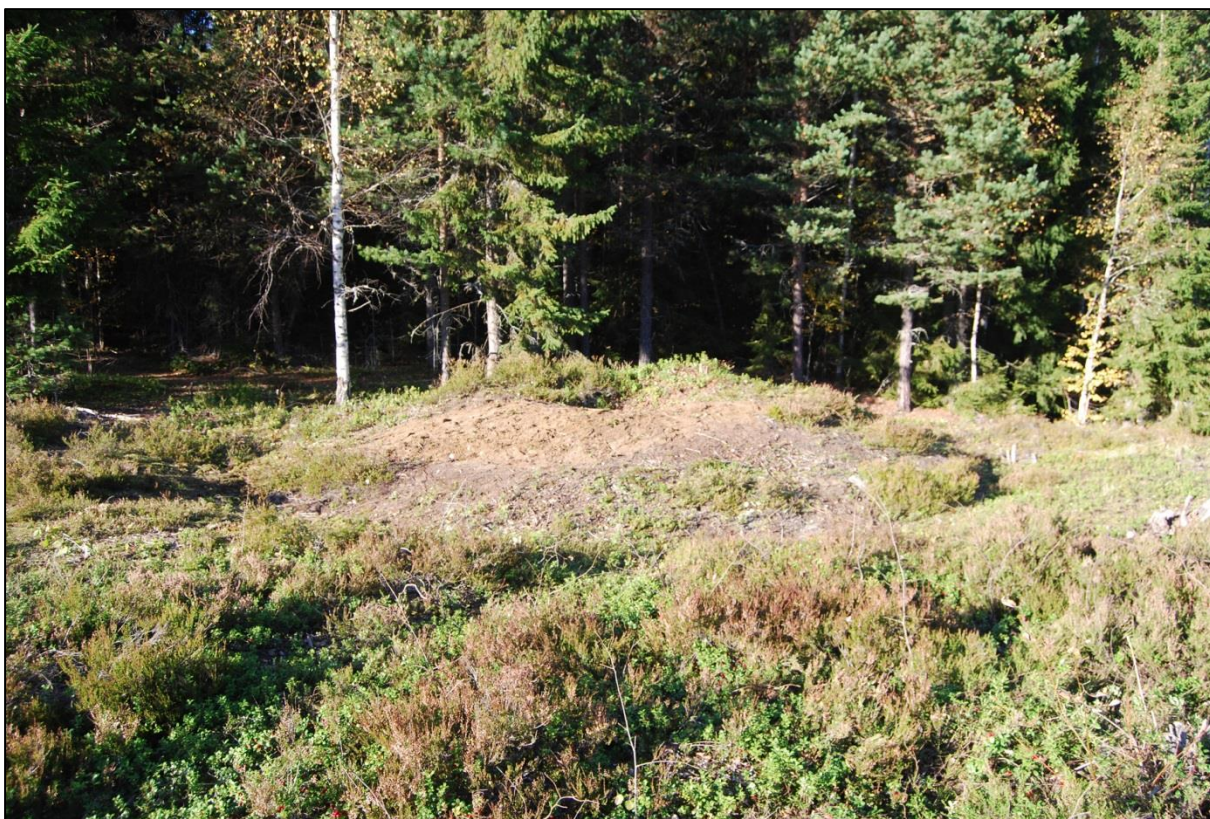
*Figur 8. Högen efter återställning. Foto från söder.*

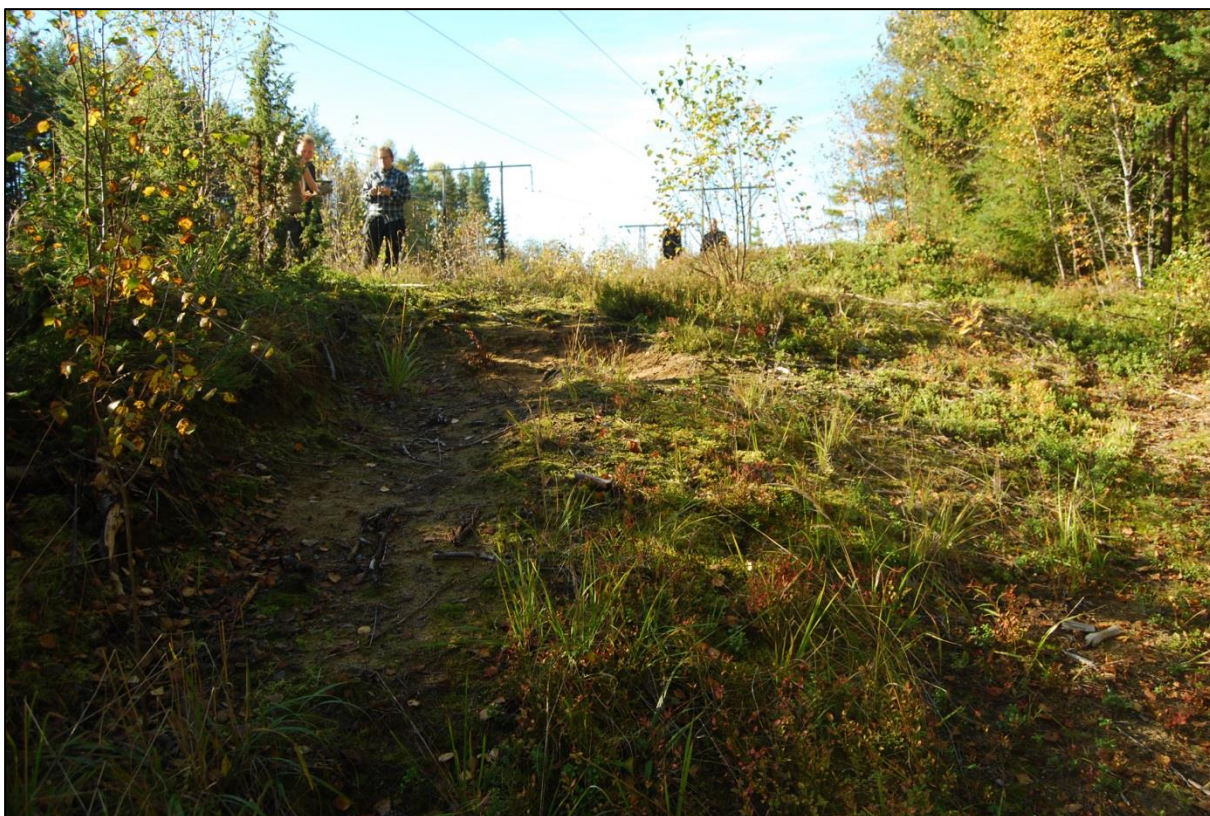
*Figur 9. Schaktskada öster om graven. Foto från öster.*

Schaktet som fanns öster om graven återställdes inte och var jordmassorna därifrån tagit vägen är inte känt.

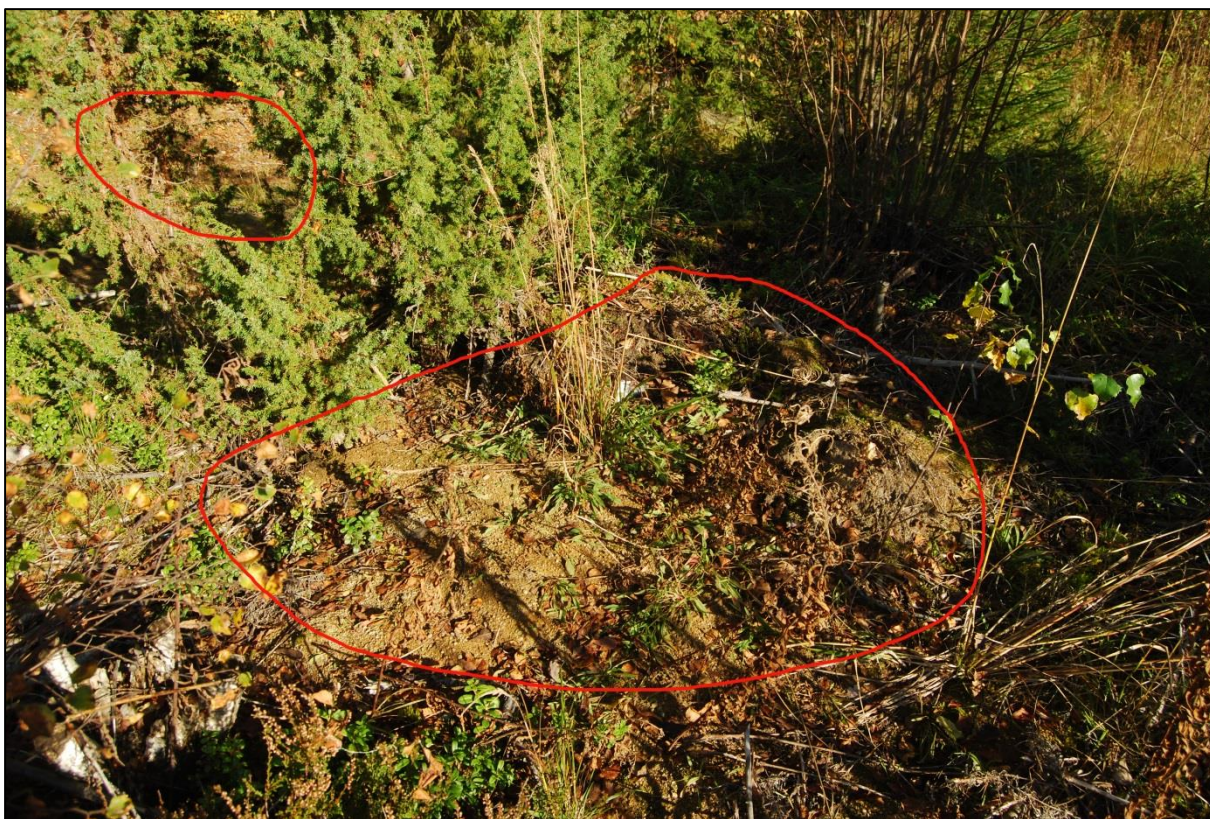
*Figur 10. Torvor från graven som hamnat 4-5 meter sydöst om graven. Foto från söder.*

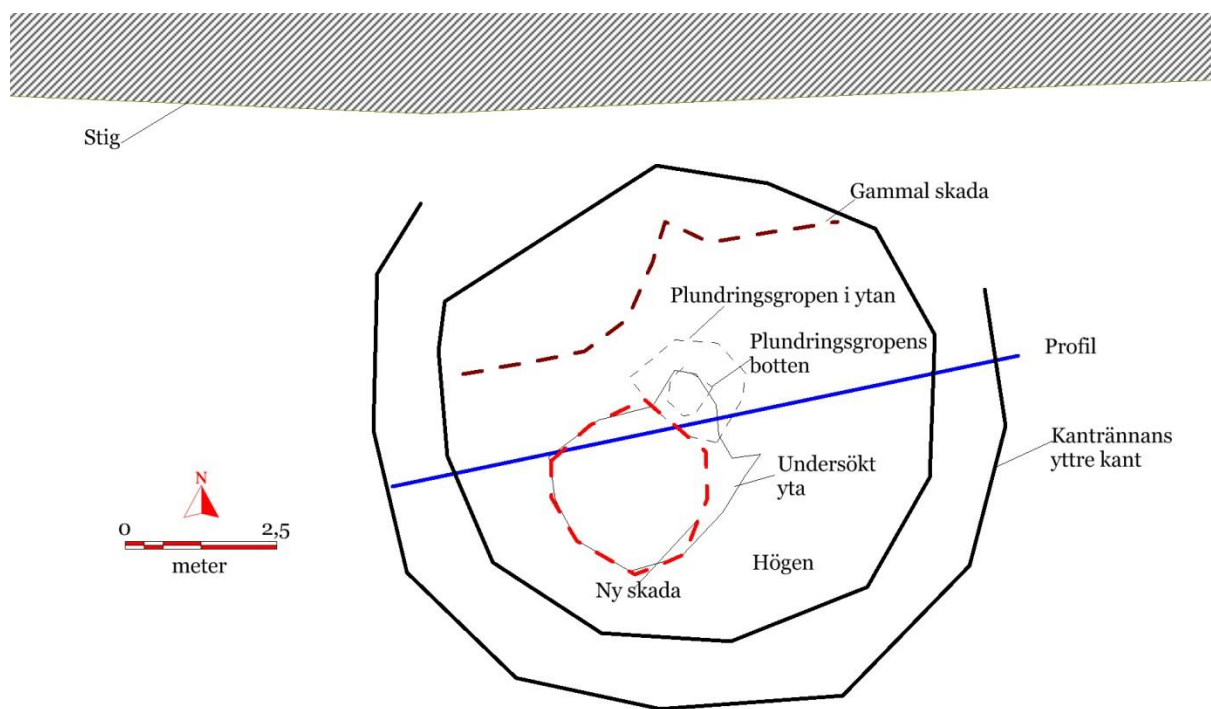
*Figur 11. Plan över den delundersökta graven. Den gamla skadan uppkom troligen i samband med arbeten med stigen/vägen intill. Gropen i högens mitt har uppkommit vid plundring (okänt när den ägde rum). Den nya skadan inträffade troligen 2014.*
