Lindesbergs kyrka

Lindesberg, Västmanland, Västerås stift

INVENTERING AV KULTURHISTORISKT VÄRDEFULLA GRAVAR 2006

Rapport 2006:25

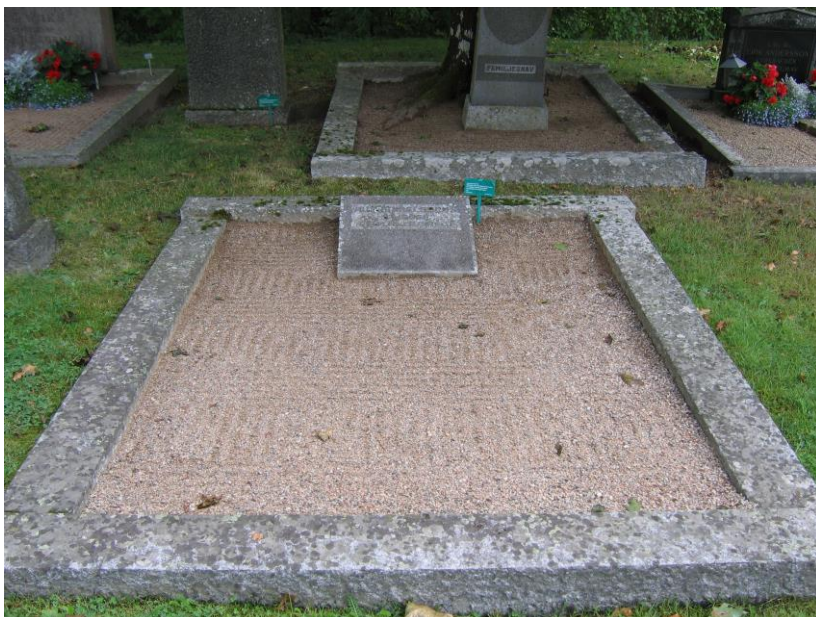
Bild 1:
En kulturhistoriskt värdefull gravvård med sand och stenram som går att återanvända, kvarter 4 på Ramsbergs gamla kyrkogård.

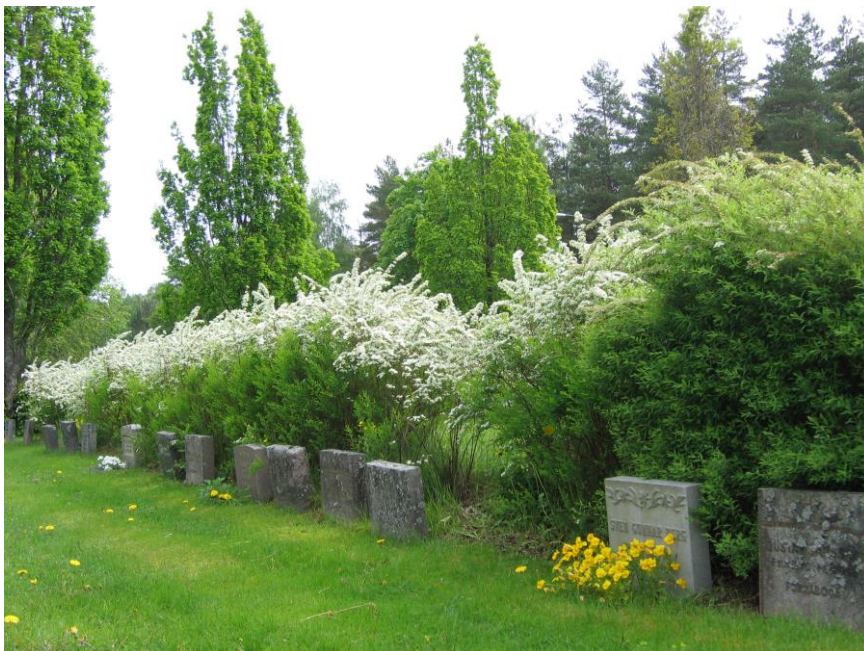
Bild 2:
En välbevarad rad med
allmänna linjegravar i
kvarter 5 på Södra
kyrkogården,
Lindesberg.

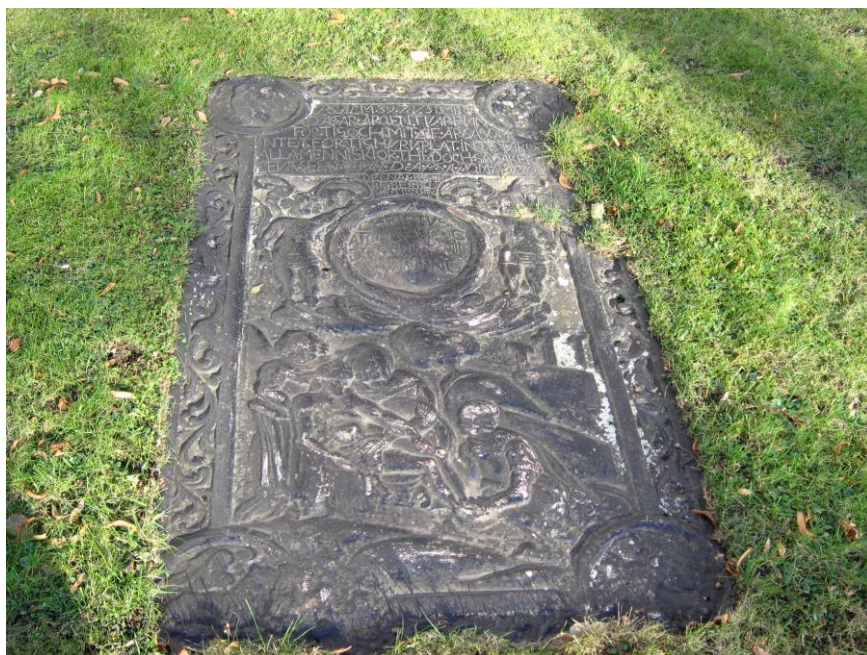
Bild 3: En av gjutjärnshällarna vid västra entrén vid Lindesbergs kyrka.

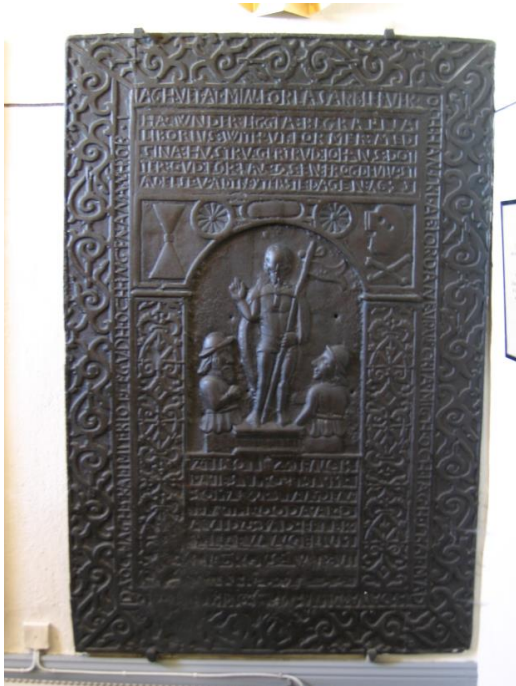
Bild 4: Gravhäll, första gruppen.

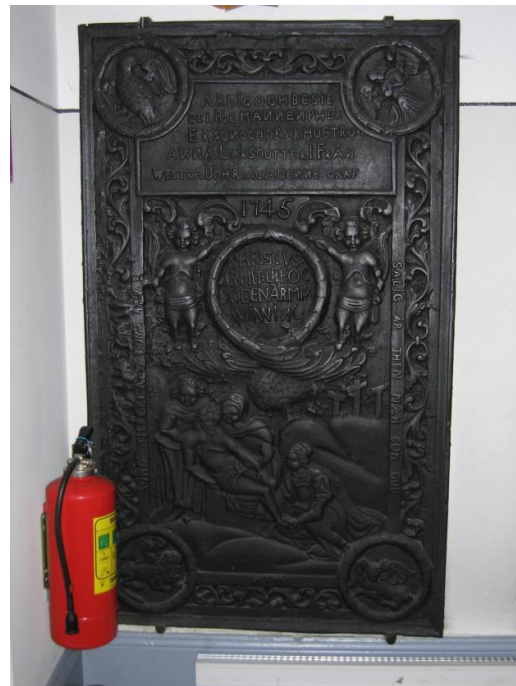
Bild 5: Gravhäll, den tredje gruppen.

Den tredje gruppens hällar är daterade 1706 fram till 1761 med ”Kristus nedtagande från korset” som centralt motiv och två puttin ovan, i hörnen cirklar med de fyra evangelisternas symboler.

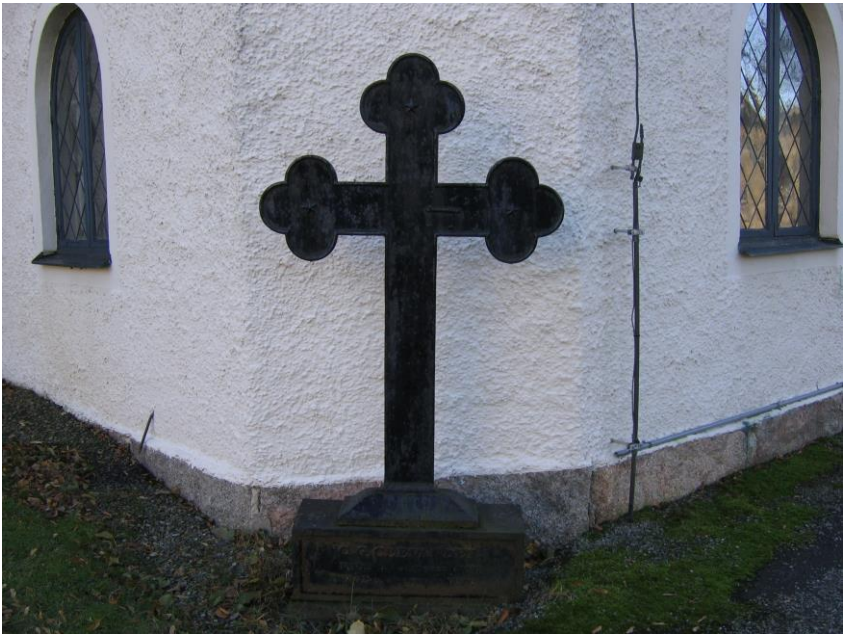
Läge Utomhus, medsols	Gravplatsnr 4	Årtal
Gravvårdens typ Stående järnkors	Gravvårdens höjd Ca 176 cm	Gravvårdens material Gjutjärn
Plantering/växtmaterial	Omgärdning	Ytmaterial
Inskription C.G Clevander Född d. 3 october 1787 Död d. 6 februari 1850		Inskriptionstyp Förhöjd
		Titel
Skador Sättning, rost		
Beskrivning Stående gjutjärnskors med trepassformade avslut dekorerade med stjärnor.		
Kulturhistoriskt värde Kors av gjutjärn, material representativt för bygden.		
Bild

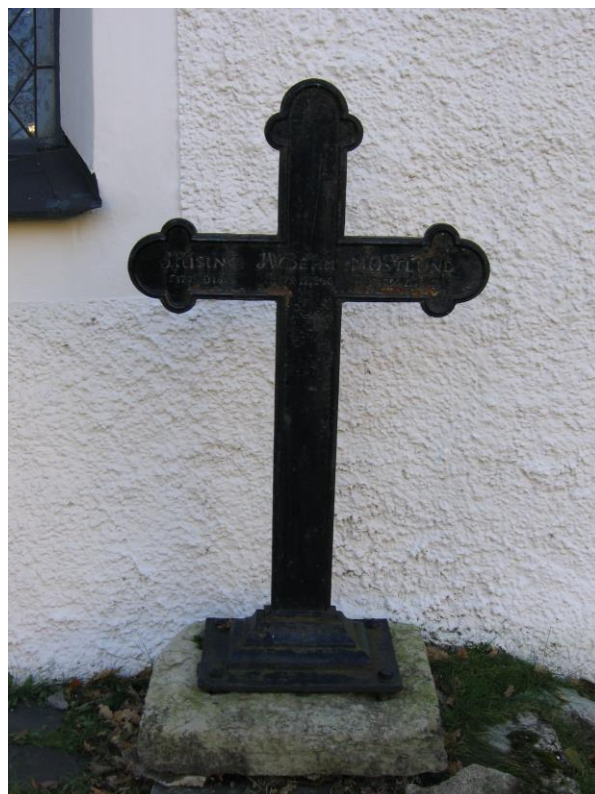
Läge Utomhus medsols	Gravplatsnr 5	Årtal
Gravvårdens typ Stående gjutjärnskors	Gravvårdens höjd Ca 176	Gravvårdens material gjutjärn
Plantering/växtmaterial	Omgärdning	Ytmaterial
Inskription J.Rising f. 1773 d 1814 J.W Behm. f. 1772 d. 1840 M. Östlund f. 1796 d. 1817		Inskriptionstyp Försänkt
		Titel
Skador Rost		
Beskrivning Stående gjutjärnskors på sockel av kalksten. De trepassformade avsluten är ej likformade, vanligare förekommande är trepassformen med lika stora rundningar.		
Kulturhistoriskt värde Kors av gjutjärn från 1800-talets första hälft, material representativt för bygden.

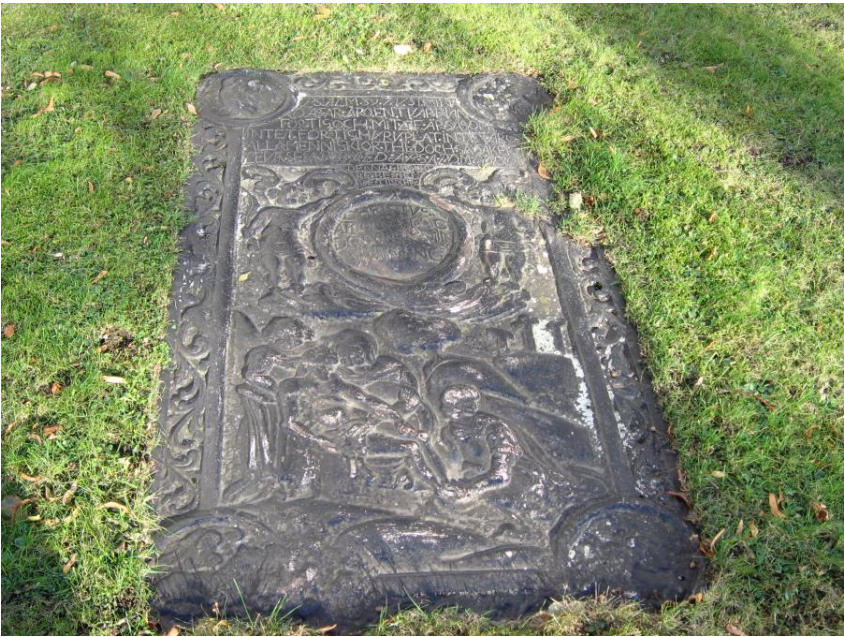
Läge Utomhus medsols	Gravplatsnr 6	Årtal
Gravvårdens typ Liggande gjutjärnshäll	Gravvårdens höjd Ca 170 cm	Gravvårdens material Gjutjärn
Plantering/växtmaterial	Omgärdning	Ytmaterial
Inskription Psalm.39.7.1/.si.mina. dagar. Äro. En. Tuarhan. Förtig. Och. Mitlif.är.såsom.intet. förtig. Huru. Plat. Intet. Äro. Alla. Menniskior. The.doch. så. Säkert. Leve.sela.P.Es.Ald.A.P. S. A. P.DMP.D 1706 Denna. Graf. HO RE.P.E.S.ILN.DE.TIL.OCH???		Inskriptionstyp Förhöjd Titel
Skador Mossa/lav, rost samt mekaniska skador efter gräsklippare eller snöröjning.		
Beskrivning Häll med motivet ”Jesus nedtagande från korset” med puttin ovan. I hörnen cirkclar med de fyra evangelisternas symboler.		
Kulturhistoriskt värde Gravhäll av gjutjärn från 1706. Materialet är representativt för bygden.		
Bild Datum 2006-11-07 Fotograf Anneli Borg

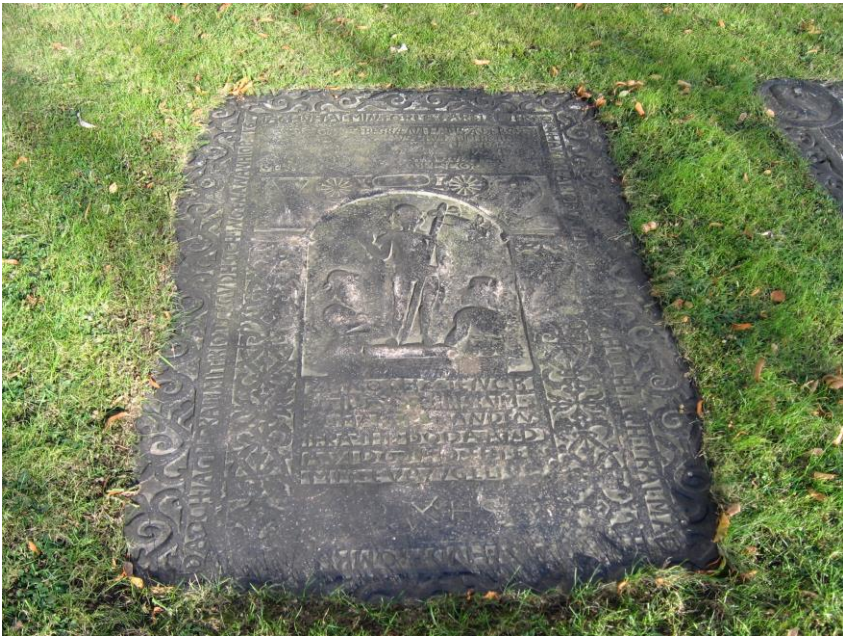
Läge Utomhus, medsols	Gravplatsnr 7	Årtal
Gravvårdens typ Liggande gjutjärnshäll	Gravvårdens höjd Ca 170 cm	Gravvårdens material Gjutjärn
Plantering/växtmaterial	Omgärdning	Ytmaterial
InskriptionBegrafna. Hans Andersson.. ...hustrun. Karin. Biorn.... (Det går ej att tyda mer än så.)		Inskriptionstyp förhöjd
		Titel
Skador Mekaniska skador efter gräsklippare eller snöröjning.		
Beskrivning Man med välsignelsegest och två män på sida.		
Kulturhistoriskt värde Gravhäll av gjutjärn, material representativt för bygden.		
Bild Datum 2006-11-06 Fotograf Anneli Borg

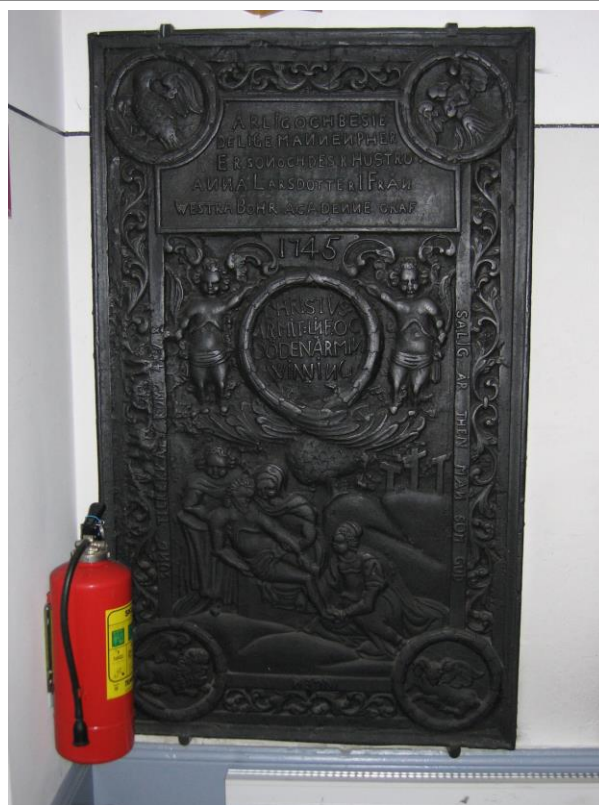
Läge Inne i vapenhuset sett från porten.	Gravplatsnr 1	Årtal
Gravvårdens typ Hängande gjutjärnshäll	Gravvårdens höjd Ca 179 cm	Gravvårdens material gjutjärn
Plantering/växtmaterial	Omgärdning	Ytmaterial
Inskription Ärlige och besiedlige mannen: Pher Erson och des. K. hustru. Anna. Larsdotter ifrån Westra Bohr. Äga denne graf 1745 (i kransen i mitten står det "Christus är mit lif och döden är min winning")		Inskriptionstyp Förhöjd Titel
Skador		
Beskrivning Häll med motivet "Jesus nedtagande från korset" med två puttin ovan. I hörnen cirkclar med de fyra evangelisternas symboler.		
Kulturhistoriskt värde Gravhäll av gjutjärn från 1745. Materialet representativt för bygden.

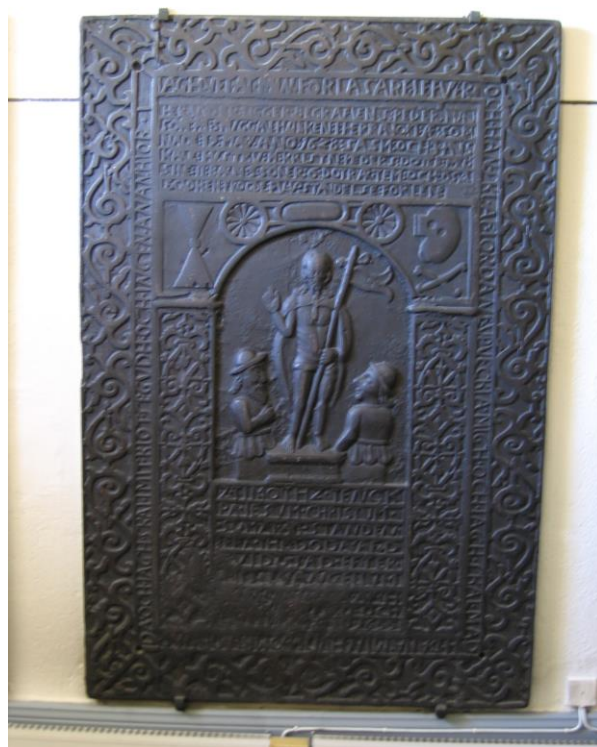
Läge Invändigt, vapenhus	Gravplatsnr 2	Årtal
Gravvårdens typ Hängande gjutjärnshäll	Gravvårdens höjd 178 cm	Gravvårdens material Gjutjärn
Plantering/växtmaterial	Omgärdning	Ytmaterial
Inskription Her under ligger begrafven:S.Peder.Hanso....Då:S ?.zggav:H??ken:i:Herran om:af:somnad:19Ma?Anno.1628:såsom och hans kare.Hustru:H:Kristin.Perdersdotter med sine :11: barn:5:söner:6:dottrar.tem:och:.....		Inskriptionstyp förhöjd
		Titel
Skador		
Beskrivning Man med välsignelsegest och två män.		
Kulturhistoriskt värde Gravhäll av gjutjärn från 1600-talets första hälft. Material representativt för bygden.

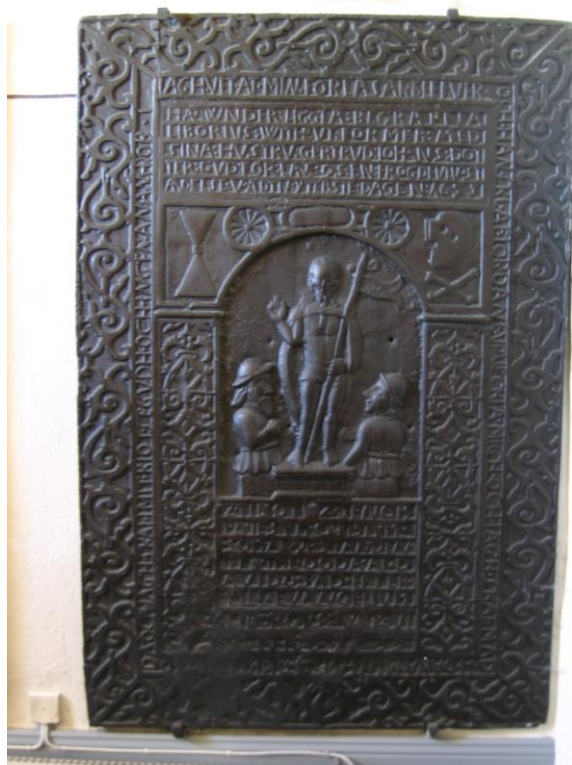
Läge Invändigt, vapenhus	Gravplatsnr 3	Årtal
Gravvårdens typ Hängande gjutjärnshäll	Gravvårdens höjd 178 cm	Gravvårdens material Gjutjärn
Plantering/växtmaterial	Omgärdning	Ytmaterial
Inskription Här.wnder:liggia:begrafna.Libor:IVS:Withev:t:för mer: Med sina:hustru:getrud:Iohans:dotter:Gud:för:?:avf:os:en:.... Yttersta dagen:1655		Inskriptionstyp förhöjd
		Titel
Skador		
Beskrivning Man med välsignelsegest och två män.		
Kulturhistoriskt värde Gravhäll av gjutjärn från mitten av 1600-talet. Material representativt för bygden.

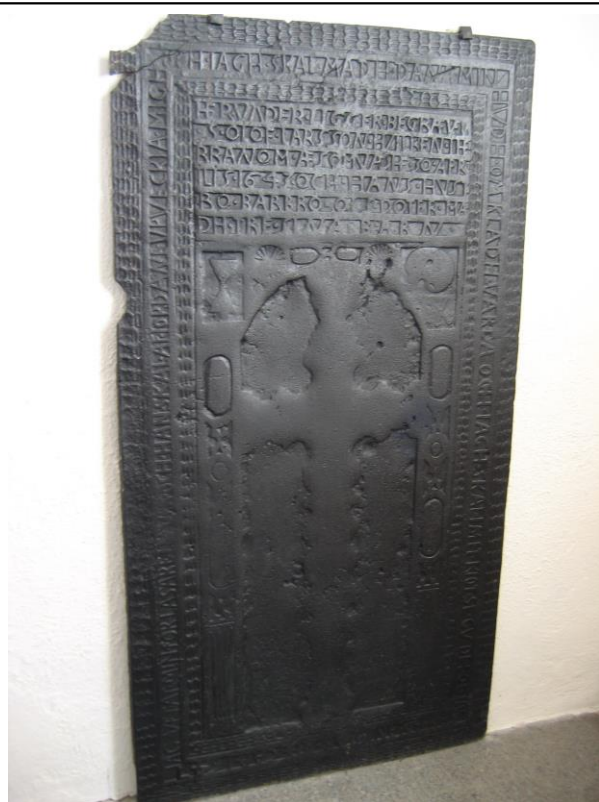
Läge Kyrkorummets sydvästra vägg, medsols	Gravplatsnr 1	Årtal
Gravvårdens typ Hängande gjutjärnshäll	Gravvårdens höjd 179 cm	Gravvårdens material gjutjärn
Plantering/växtmaterial	Omgärdning	Ytmaterial
Inskription Her. under. ligger. begrafven. S. Olof: Larsson: hvilken. i. he. rranom. af sornadhe. 30 aprilis. 1643. och. hans. huströ. Barbro. ols. doter. Ma: d h. tre. sina. barn.		Inskriptionstyp förhöjd
		Titel
Skador En bit av det övre vänstra hörnet är borta.		
Beskrivning Häll dekorerat med ett kors samt döds-kalle och timglas, runt om en ram med dekorativ slinga.		
Kulturhistoriskt värde Gravhäll av gjutjärn från 1600-talets mitt. Material representativt för bygden.

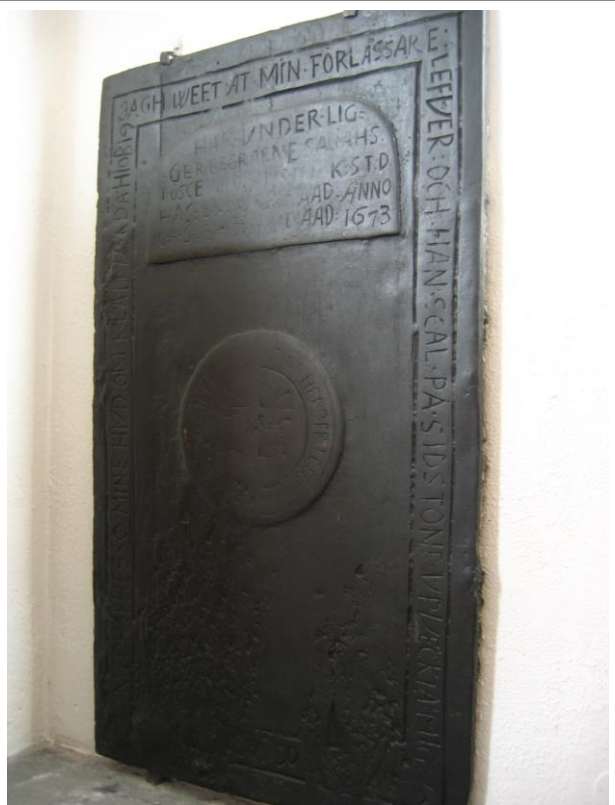
Läge Kyrkorum, västra väggen, medsols	Gravplatsnr 2	Årtal
Gravvårdens typ Hängande gjutjärnshäll	Gravvårdens höjd	Gravvårdens material Gjutjärn
Plantering/växtmaterial	Omgärdning	Ytmaterial
Inskription Här under ligger begrafne saliah s i ösced . . . k : st : d has : aad : anno . o . a . s : e D . aad : 1673		Inskriptionstyp Försänkt
		Titel
Skador Tidigare förslitnings skador.		
Beskrivning Häll med rektangulär upphöjd inskriptionsruta med rundade övre hörn. I mitten, en upphöjd rundel dekorerad ett kors samt text.		
Kulturhistoriskt värde Gravhäll av gjutjärn från 1673, den enda av sitt slag i denna samfällighet. Material representativt för bygden.

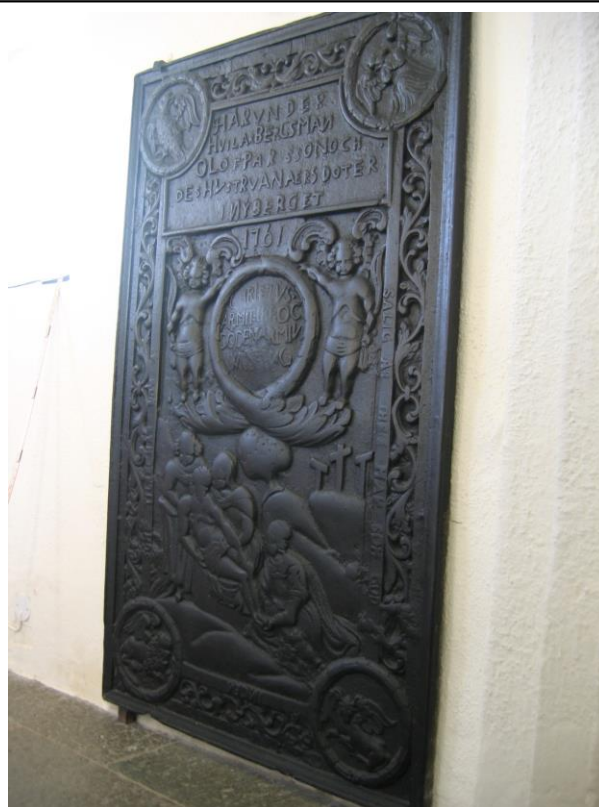
Läge Kyrkorum, västra väggen, medsols	Gravplatsnr 3	Årtal
Gravvårdens typ Hängande gjutjärnshäll	Gravvårdens höjd 179 cm	Gravvårdens material
Plantering/växtmaterial	Omgärdning	Ytmaterial
Inskription Här under hvilar bergsman olöf parsson och des hustru ana ersdoter i nyberget 1761.		Inskriptionstyp förhöjd
		Titel Bergsman
Skador		
Beskrivning Häll med motivet ”Jesus medtagande från korset” med två puttin ovan. I hörnen cirkclar med de fyra evangelisternas symboler.		
Kulturhistoriskt värde Gravhäll av gjutjärn från 1761. Material och titel med anknytning till bygden och dess bergshantering.

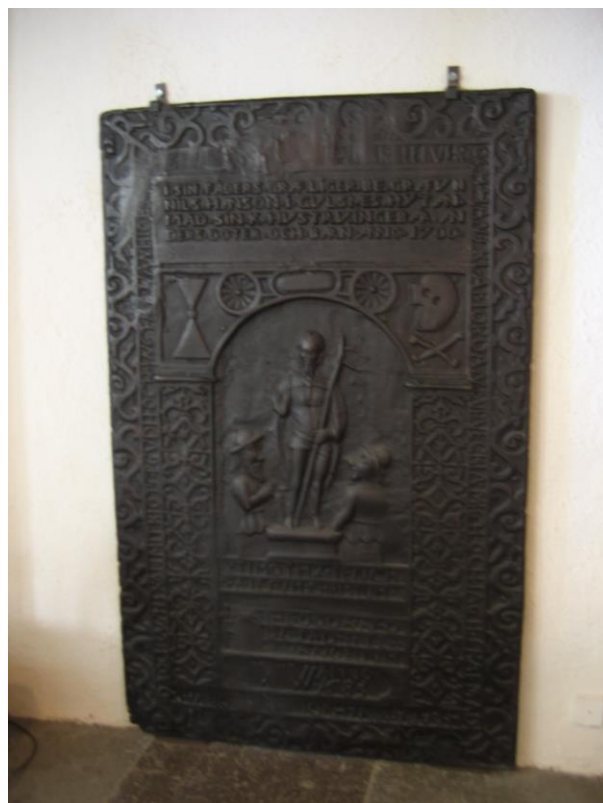
Läge Kyrkorum, västra väggen, medsols	Gravplatsnr 4	Årtal
Gravvårdens typ Hängande gjutjärnshäll	Gravvårdens höjd 169 cm	Gravvårdens material Gjutjärn
Plantering/växtmaterial	Omgärdning	Ytmaterial
Inskription i.sin.fäders.graf.liger.begrafvn.nils.hanson.i.gulsnes.hytan.mäd.si n.k.hustru.ingebår.anders.doter. och .barn. anno.1700	Inskriptionstyp förhöjd	
	Titel	
Skador		
Beskrivning Man med välsignelsegest och två män.		
Kulturhistoriskt värde Gravhäll av gjutjärn från 1700. material representativt för bygden.

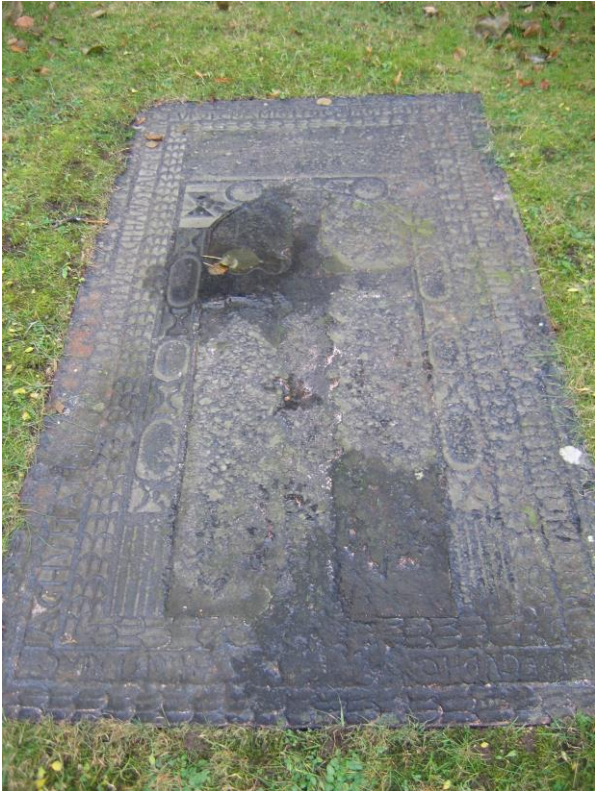
Läge Utomhus, medsols	Gravplatsnr 1	Årtal
Gravvårdens typ Liggande gjutjärnshäll	Gravvårdens höjd 177 cm	Gravvårdens material gjutjärn
Plantering/växtmaterial	Omgärdning	Ytmaterial
Inskription Ingen som går att tyda		Inskriptionstyp
		Titel
Skador Mossa/lav, rost		
Beskrivning Häll dekorerat med ett kors samt döds-kalle och timglas, runt om en ram med dekorativ slinga.		
Kulturhistoriskt värde Gravhäll av gjutjärn troligtvis från andra delen av 1600-talet. Material representativt för bygden.		
Bild

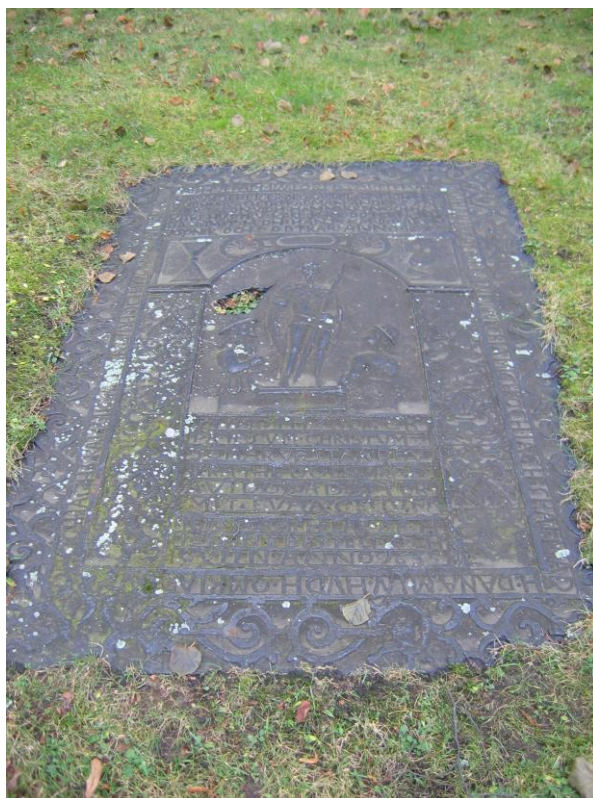
Läge Utomhus, medsols	Gravplatsnr 2	Årtal
Gravvårdens typ Liggande gjutjärnshäll	Gravvårdens höjd 178 cm	Gravvårdens material gjutjärn
Plantering/växtmaterial	Omgärdning	Ytmaterial
Inskription Här under ligger. Begravnen. Saligh. Ho?. Gudh: välacktatrådman. Anders. Anders:son vidh: Hamnerren. Och. Hans. Käre. Hustru: kare: Pers.doter. på snugga. Sampt: medh: hans: käre baren: 3 söner ochs dötrar: Anno. 1675:		Inskriptionstyp förhöjd
		Titel rådman
Skador Mossa/lav, sprickor, rost, hål i mitten samt av i några kanter.		
Beskrivning Man med välsignelsegest och två män på var sida.		
Kulturhistoriskt värde Gravhäll av gjutjärn från 1675. Materialet representativt för bygden.

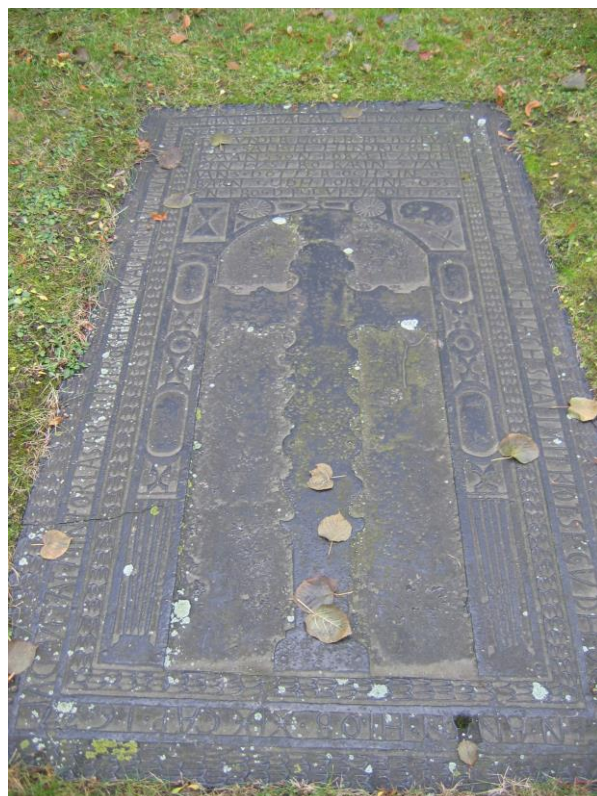
Läge Utomhus, medsols	Gravplatsnr 3	Årtal
Gravvårdens typ Liggande gjutjärnshäll	Gravvårdens höjd Ca 178cm	Gravvårdens material gjutjärn
Plantering/växtmaterial	Omgärdning	Ytmaterial
Inskription Her under. Ligger. Begravven. Saligh. Hindrick. Hermansson. For mer. Medh. Sin. Hustru. Karin. Stafvans. Dotter. Och. Sine. 6. barn. Gudh. Forlane. Oss. En fogdful. Upståndell. 1657.		Inskriptionstyp förhöjd
		Titel
Skador Mossa/lav, sprickor		
Beskrivning Häll dekorerat med ett kors samt döds-kalle och timglas, runt om en ram med dekorativ slinga.		
Kulturhistoriskt värde Gravhäll av gjutjärn från 1657. Material representativt för bygden.
