Fotobilaga. Rapport över kompletterande murfynd från medeltida källare på Riddartorget, Uppsala 2 – 3.4 1981.

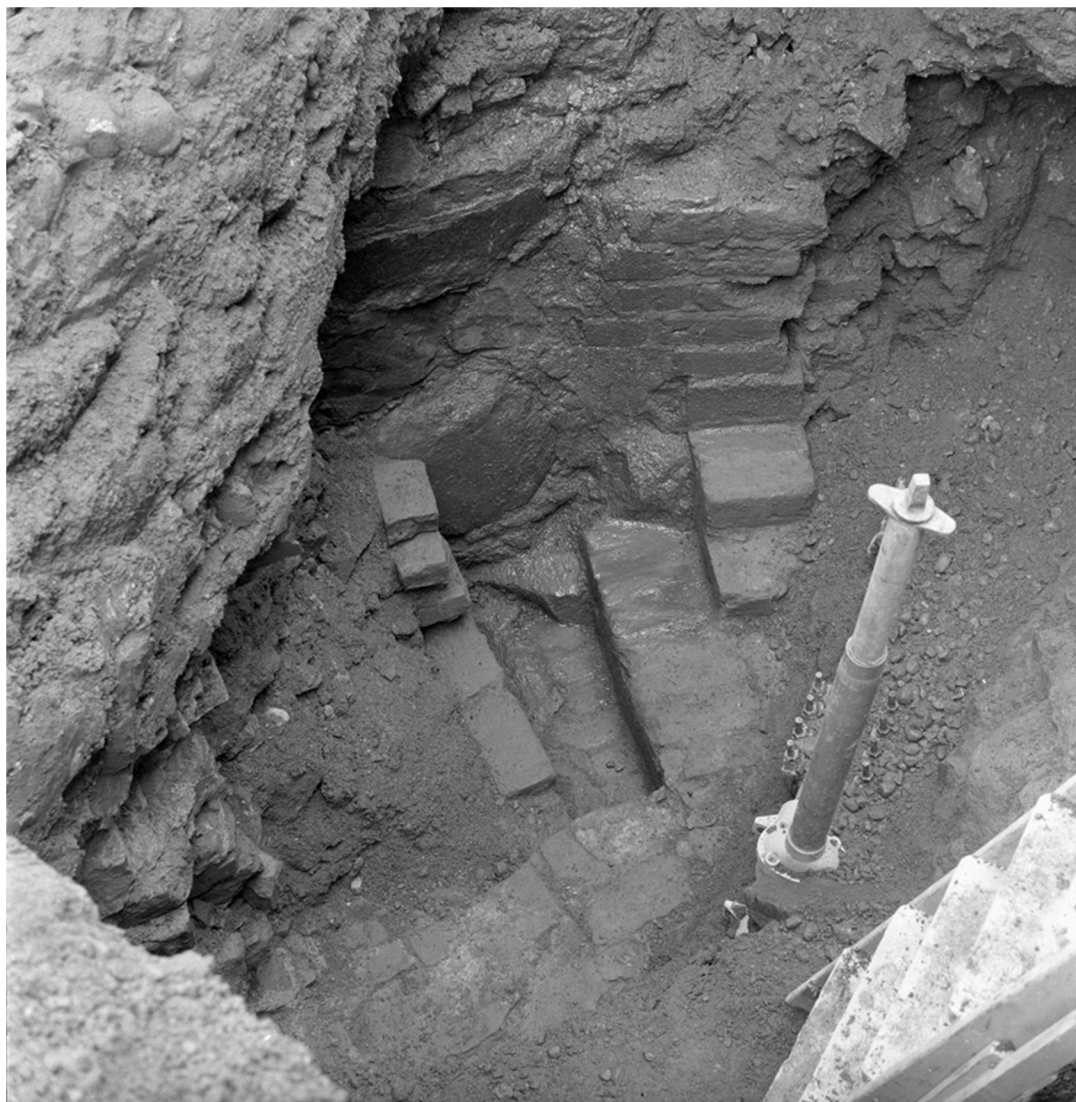
Foto 1. Trappan med omgivande murar, foto fr. S. T.v. ses igensättningens tunna tegelvägg. T.h. därom ses de tre konstaterade stegen i den svängda trappan. I förgrunden den raka södra muren, i bakgrunden den därmed parallella norra muren som strax innanför igensättningen viker av mot SO. Foto Bengt Fredén.

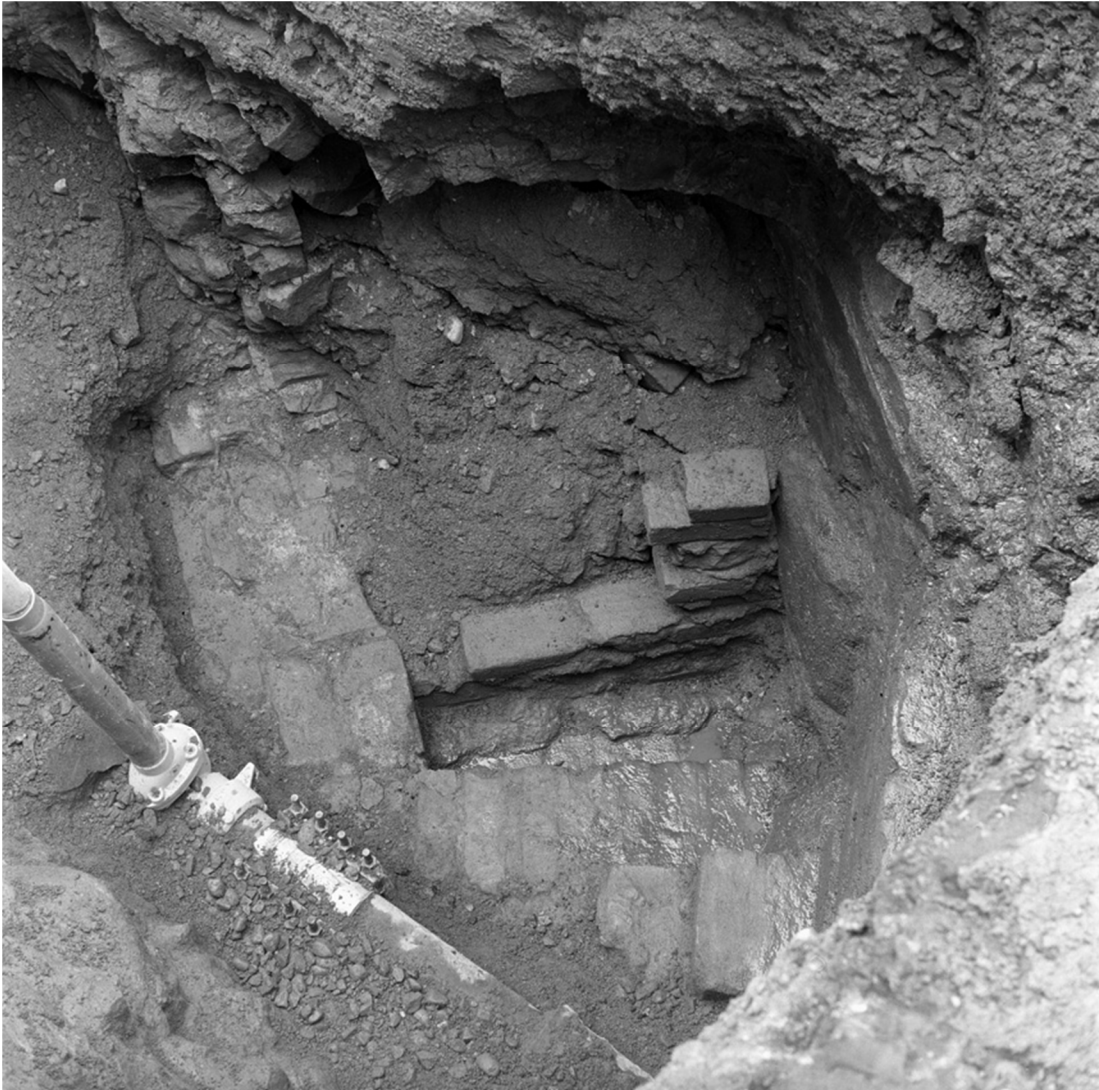
Foto 2. Samma motiv som föreg., foto fr. SO. I mitten ses resterna av den tunna tegelvägg som utgjort igensättning mellan källarens korridor och trappan. Framför igensättningen ses resterna av trappan. Omgivande murar är raka fram till trappans krök, där den högra (norra) muren böjer av mot SO. Foto Bengt Fredén.

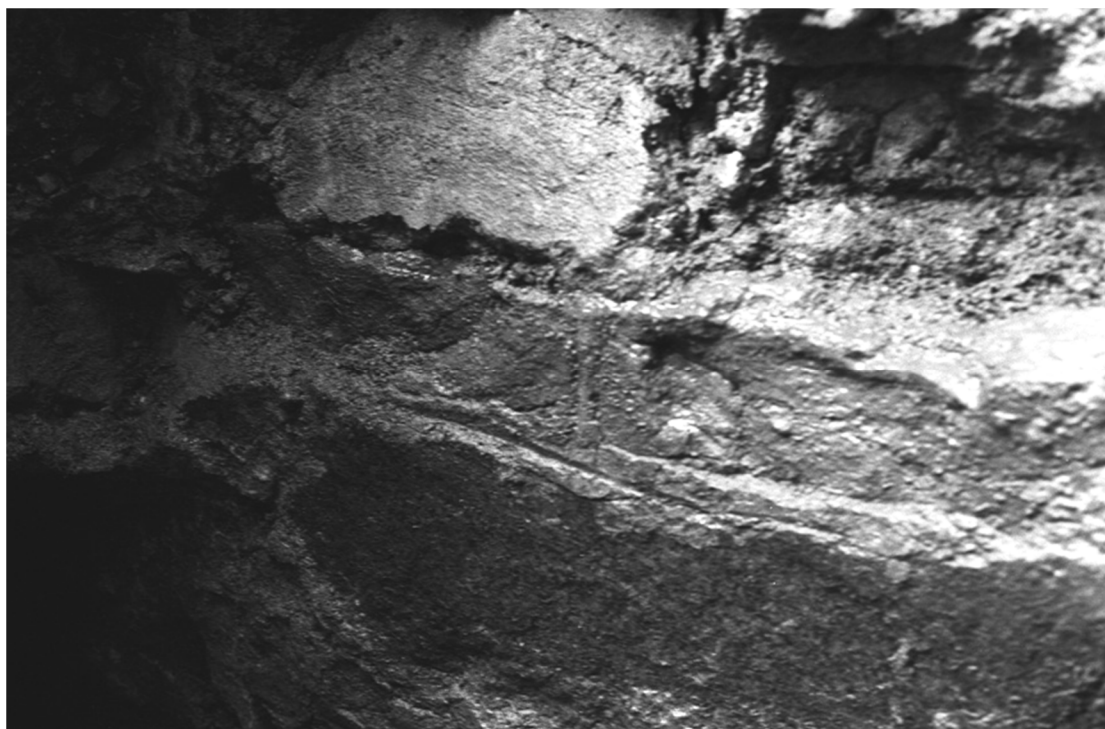
Foto 3. Norra muren, detalj fr. SO.

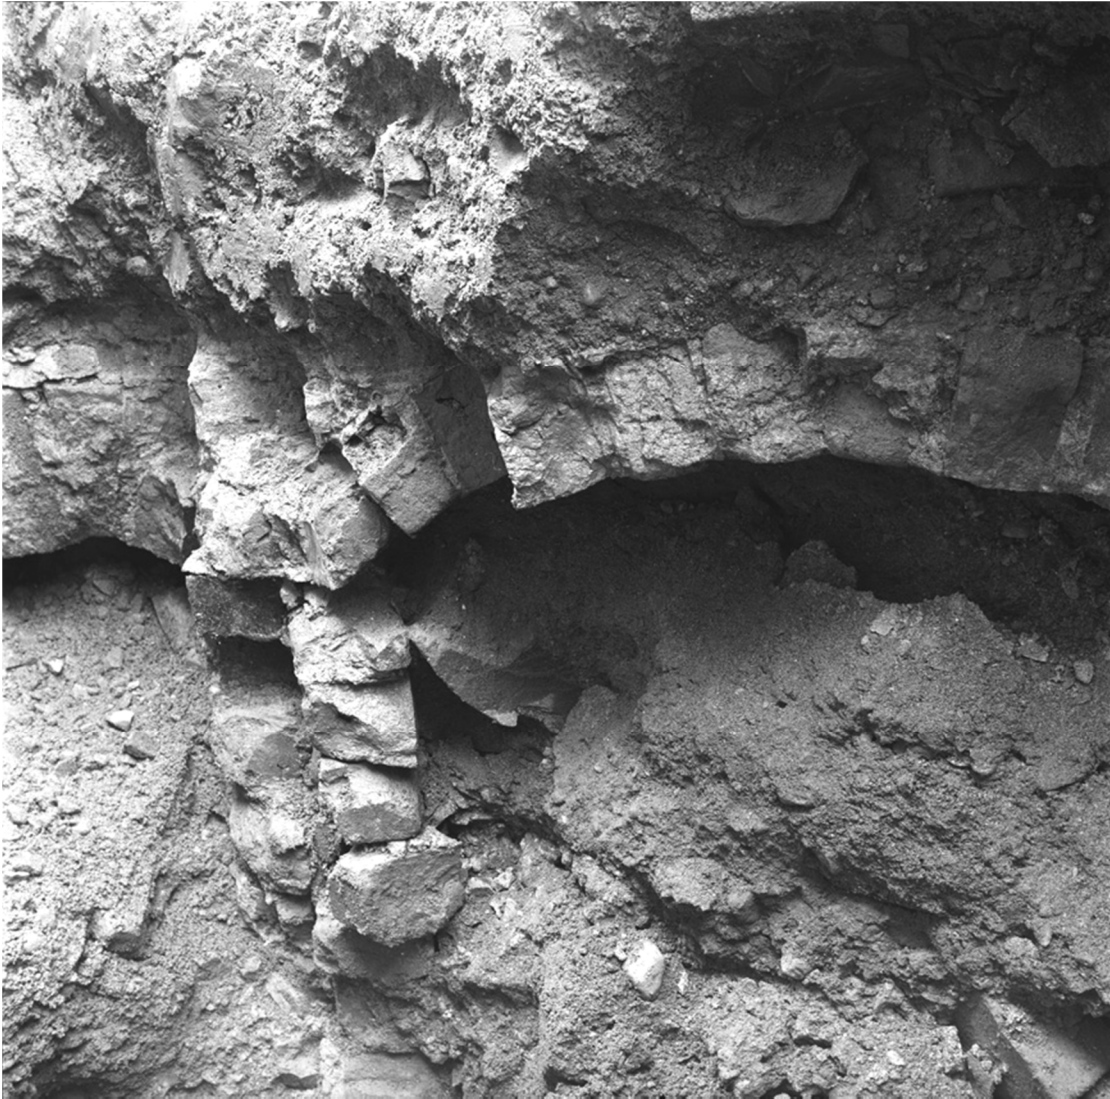
Foto 4. Korridorens genombrutna valv fr. Ö. Foto Bengt Fredén.

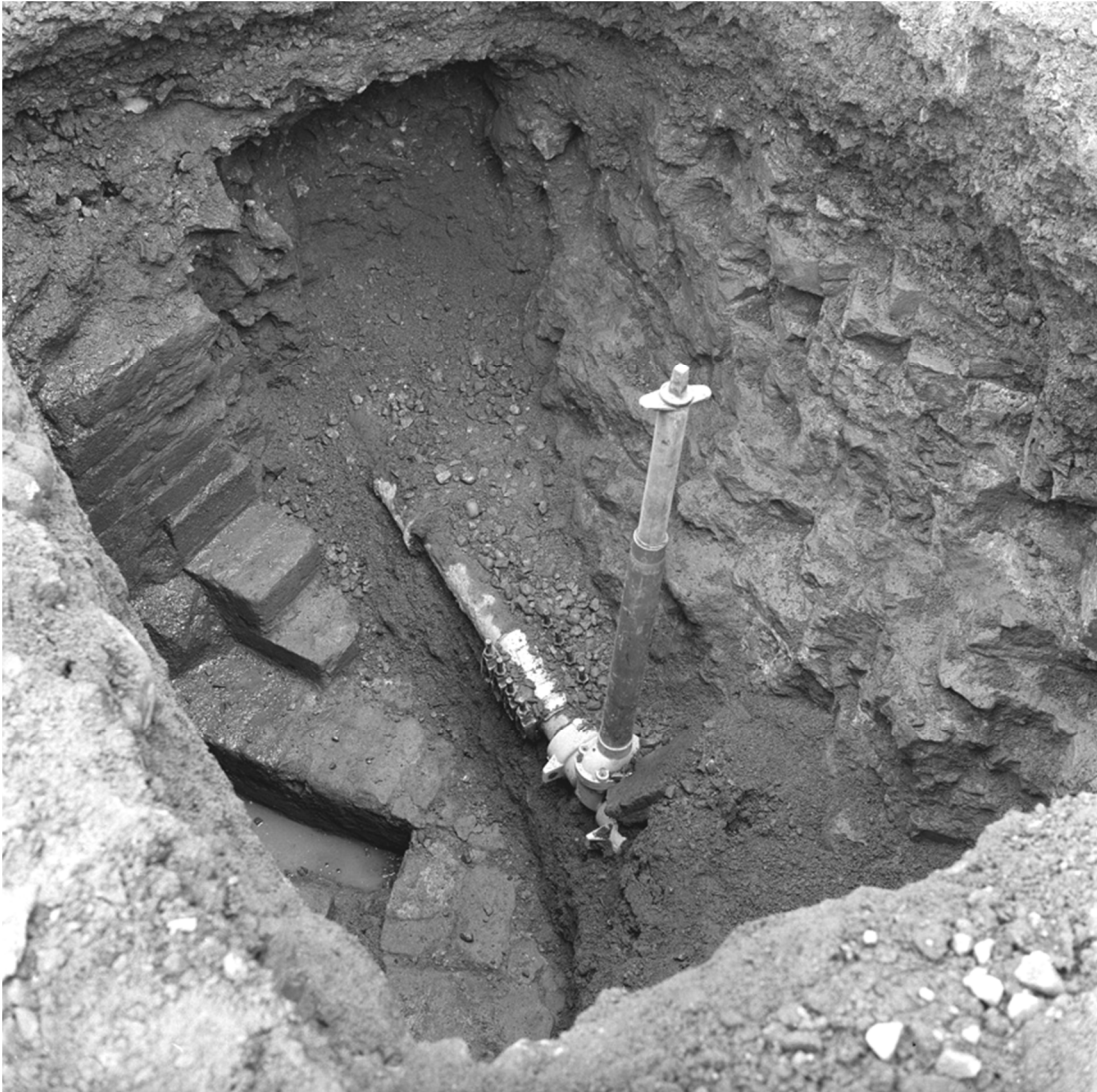
Foto 5. T.h. om ledningen genomhuggen mur (källarens Ö vägg). Foto Bengt Fredén.

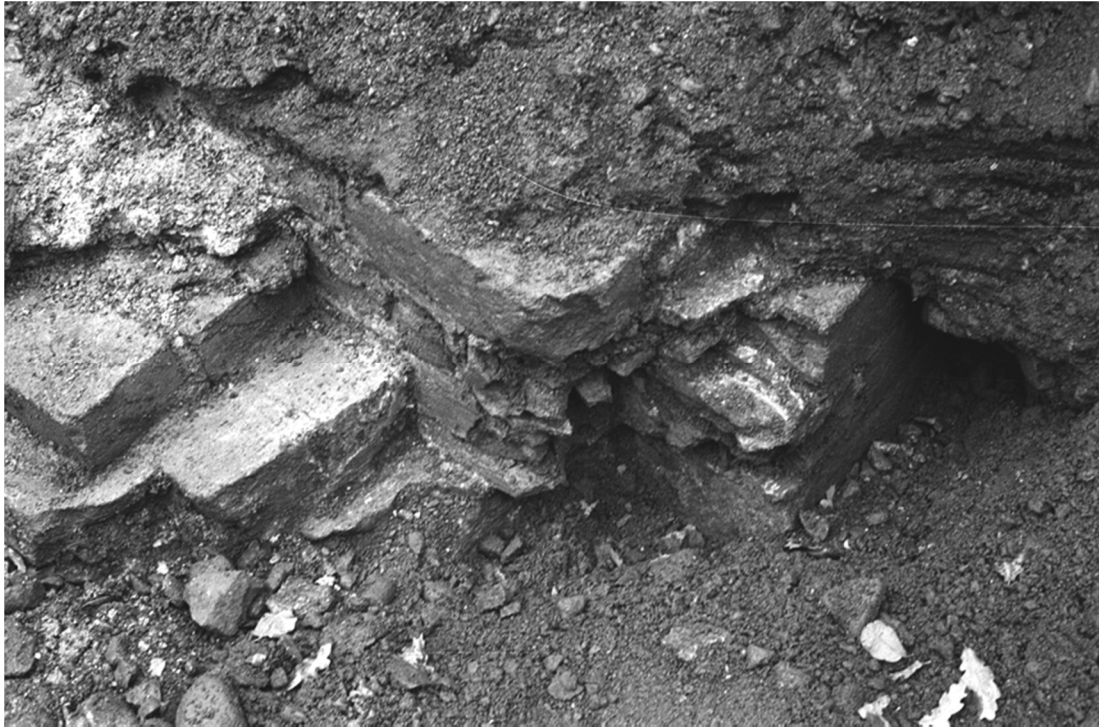
Foto 6. Sakristians Ö mur, rester i bottenvåningens (sakristians) plan. T.h. försvinner dess inre murliv in i jordmassorna. Strax t.v. därom finns ett vinkelrätt murliv genom muren, troligen S sidan av den öppning där den svängda trappan från cellariet mynnat. Foto fr. NV.
