Brannbeskyttende tekstiler i historiske bygg

Kan vi minimere brann- og vannskader på kunst og inventar ved å dekke til?

Samarbeidsprosjekt 2021

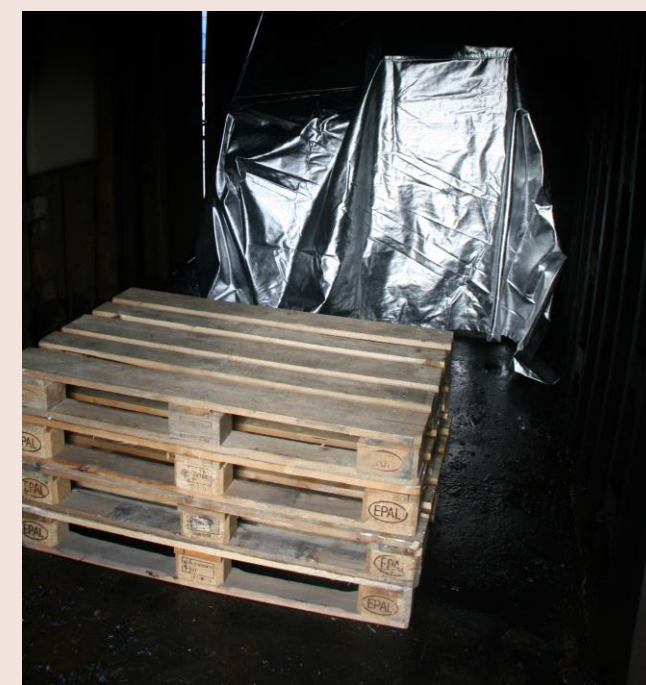
Instruks

Bruk av container, samme opptenning og instruks i tidsintervaller og slokking

Objekt stables opp

Teppe legges på

Vann påføres

Teppe fjernes

Brann tennes på

Brann slokkes helt

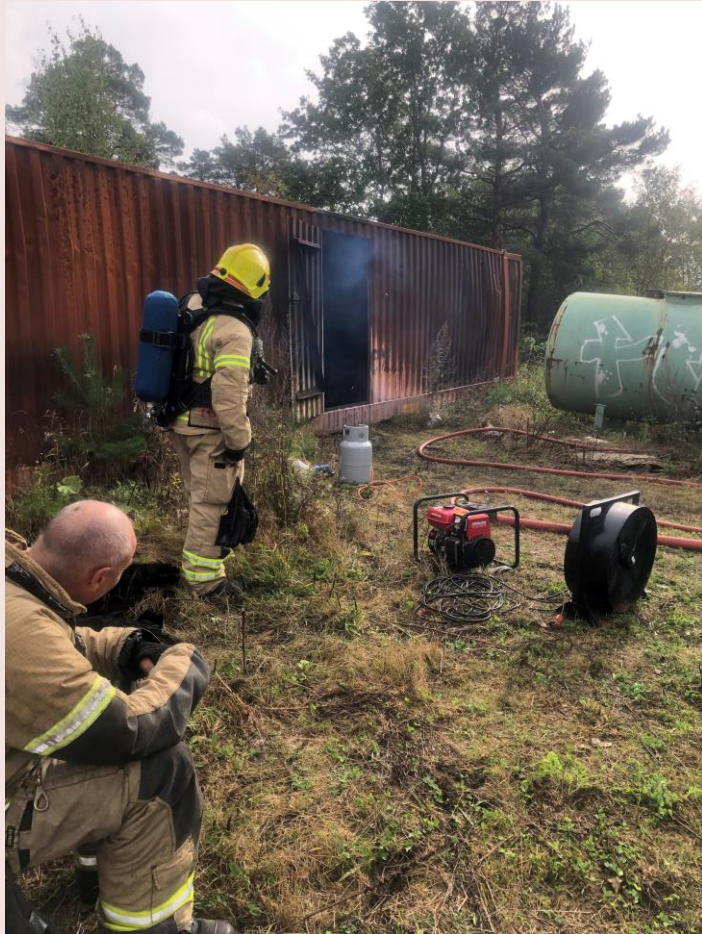
ØABV Risør

Oppsett på tre brannstasjoner

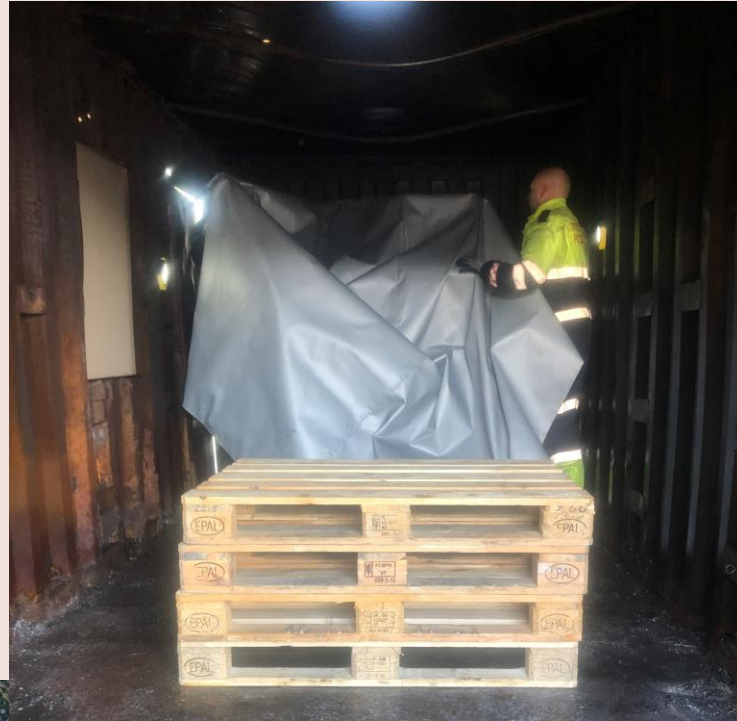
Vitrea (SE)

De tre beste

Materialer	Resultater	Materialtester
1a	Grafittkjerne med coating av silikon og mineraler	Mislykket	Gode håndteringsegenskaper. I brann ble teppet ødelagt. Endret posisjon for å kunne gjøre vanntesten, ikke vannskader på gjenstander.
1b	Grafittkjerne med coating av silikon og mineraler. Isolasjonslag over papp-gjenstand	Ikke god nok beskyttelse	Ikke gode håndteringsegenskaper med løst isolasjonslag. Ok varmeisolasjon. Duken kjentes svært varm sammenlignet med de andre etter branntest. Filten som isolasjonslag avga løse fibre. Dersom tolagsstruktur; stiv, stor og uhåndterlig. Våte sømmer på innsiden av duken.
2	E-glass med polymerbasert coating på begge sider	Ikke god nok beskyttelse	Middels håndteringsegenskaper, tyngste tekstilet i testen. Høy varmetvikling under tekstilet. Vått tvers gjennom etter brann- og vanntest.
3	70% Preox, 30% Para-Aramid	God beskyttelse	God vannbeskyttelse og håndteringsegenskaper. Ok isolasjonsevne

4	Silikaglass med coating av polyurethane på en side	Ikke god nok beskyttelse	Middels håndteringsegenskaper. God isolasjonsevne. Våte gjenstander før og etter branntesten.
5	Blend m/ glass m silikon coating på begge sider	God beskyttelse	Veldig god isolasjonsevne, god vannbeskyttelse og gode håndteringsegenskaper
6	E-glass m silikon coating	God beskyttelse	God isolasjonsevne, vannbeskyttelse og håndteringsegenskaper
7	Filament Glass med polymercoating	Ikke god nok beskyttelse	Middels håndteringsegenskaper. Høy varme under tekstilet, men ingen skader på gjenstander. Avgassing når teppet ble løftet av. Sømmene våte på innsiden.

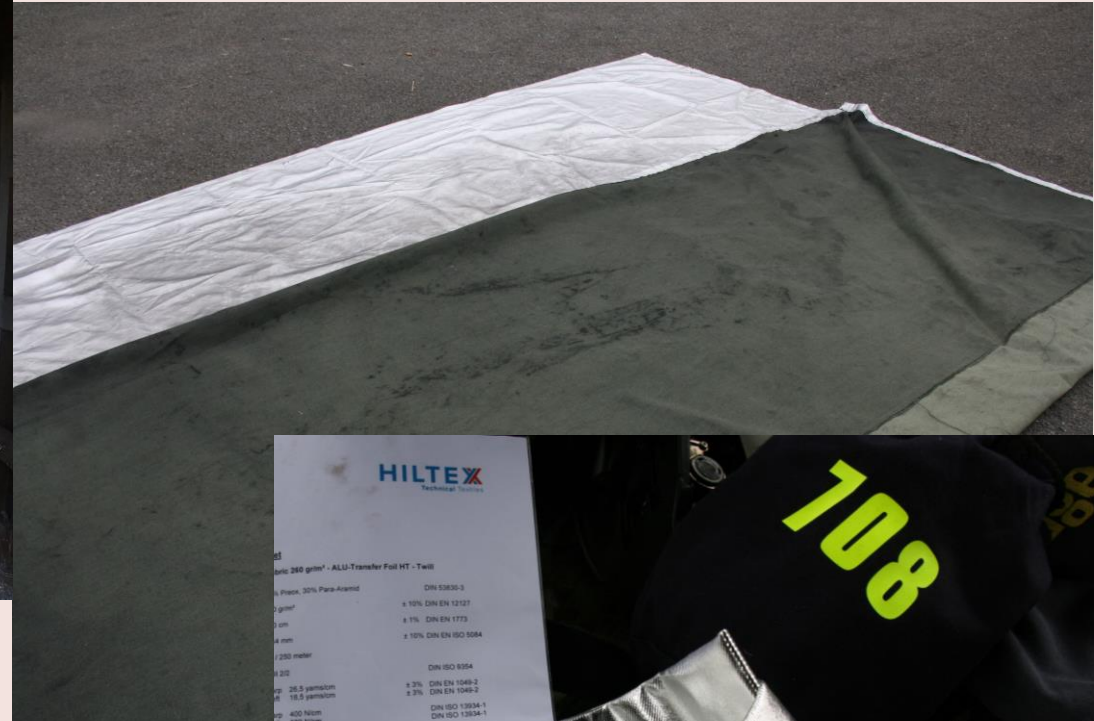
Hiltex (NL) (Klevers, DE)

HILTEX
Technische Specificaties

260 g/m² - ALL-Transfer Fol HT - Twill

100%	DIN 15823-3
100%	± 10% DIN EN 12137
100%	± 1% DIN EN 1773
100%	± 10% DIN EN ISO 5084
100%	DIN ISO 9054
100%	± 2% DIN EN 10482
100%	± 2% DIN EN 10482
100%	DIN ISO 13934-1
100%	DIN ISO 13934-1
100%	± 10% DIN EN 12137

230 °C continuous
230 °C continuous
230 °C continuous
