ARKEOLOGISK UNDERSØKELSE AV TOMTENE A8 OG A9 I BJØRVIKA, OSLO
SAKSNUMMER: 2012234 og 2014117

RAPPORT

A8 DEICHMAN OG A9 DIAGONALEN

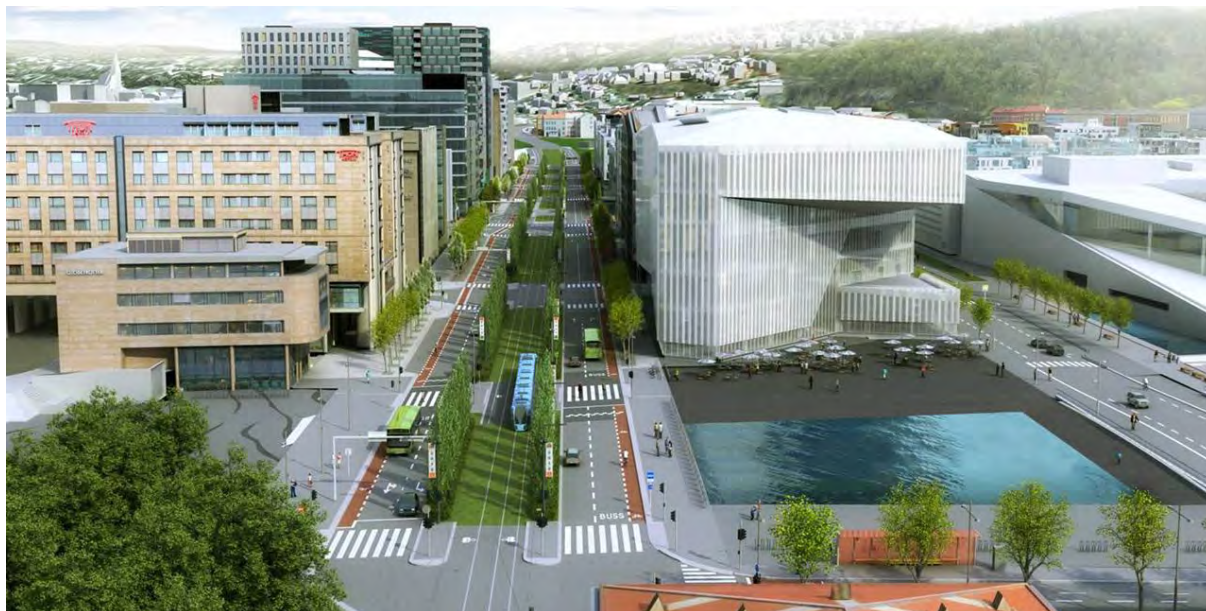
Figur 1: Modell av hvordan tomt A8 vil se ut med Deichmanske bibliotek, sett mot øst. Hentet fra: <http://www.bjorvikautvikling.no/>

Deichmanske bibliotek skal bli et bygg fordelt over fem etasjer med kjeller, og skal huse et rom- og funksjonsprogram på 13 900 m². Både ved etableringen av Deichmanske bibliotek og Diagonalen, med kontorplasser og studentboliger, skulle det graves til to underetasjer ned til kote -5 (-6). På planlagt

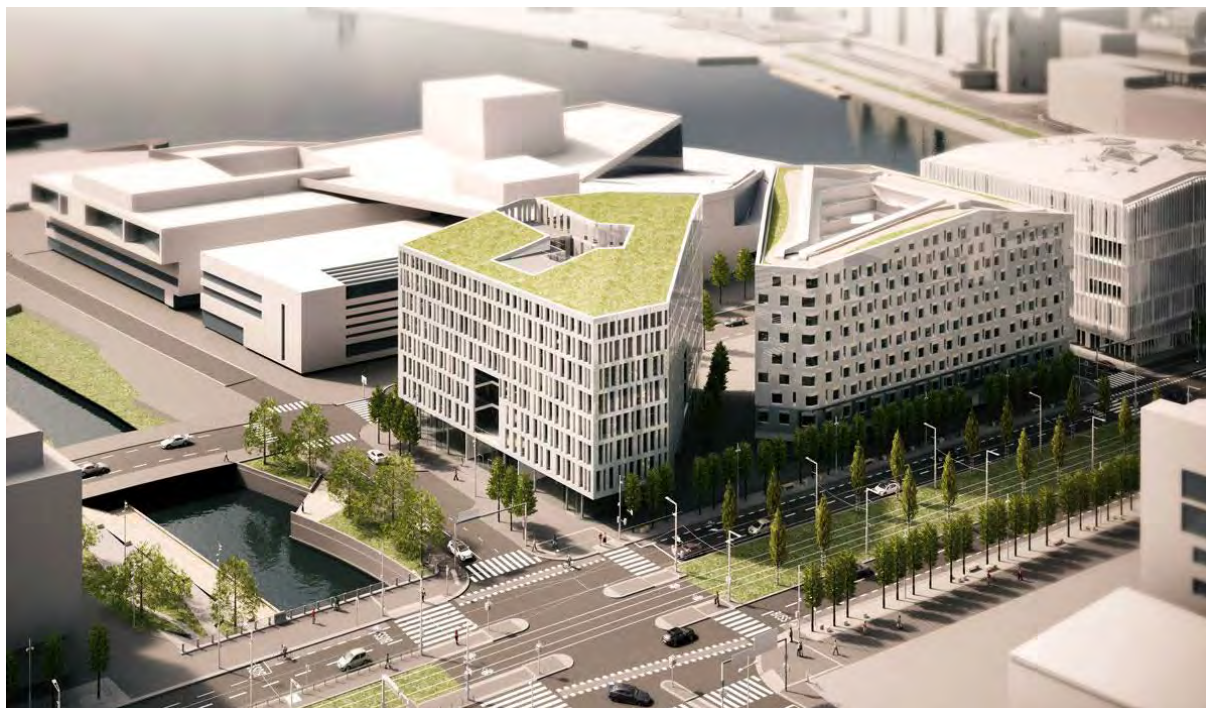
Figur 2: Modell av hvordan A9 tomta vil se ut med studentboliger og Diagonale Office, sett mot SV. Illustrasjon hentet fra <http://haveland.no/area/diagonale/>

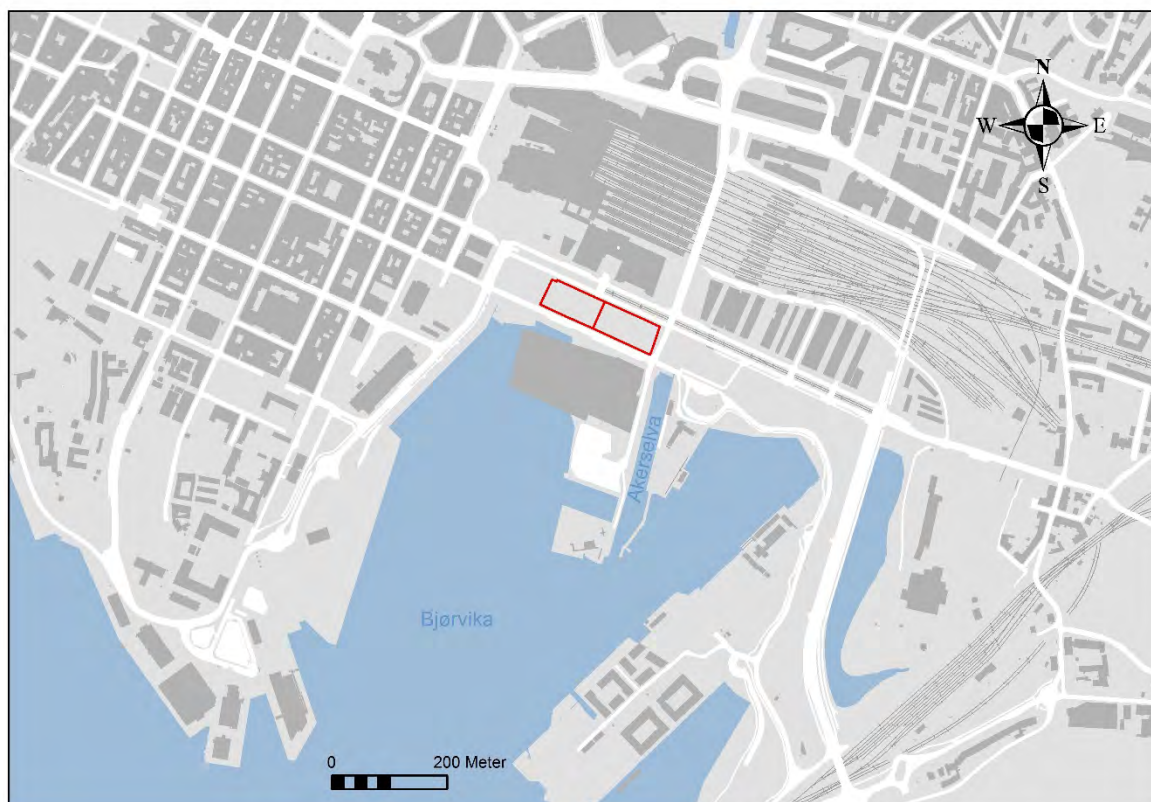
Figur 4: Tomtene A8 og A9 på dagens kart over område. Illustrasjon Rune Borvik, NMM.

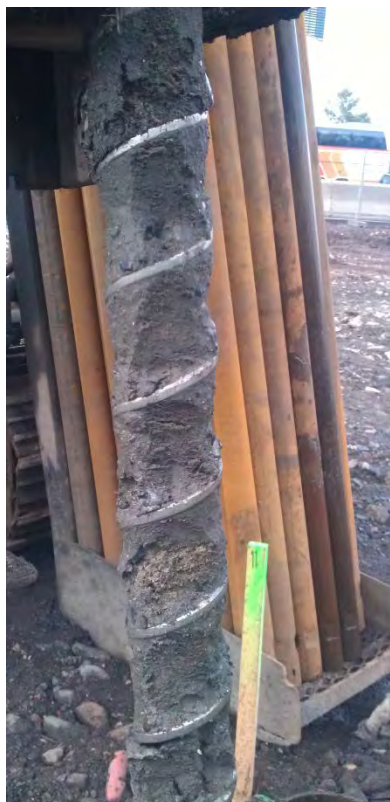
Figur 9: Eksempel på en borprøve med innslag av ballastmasser. Foto av Marja-Liisa P. Grue, NMM

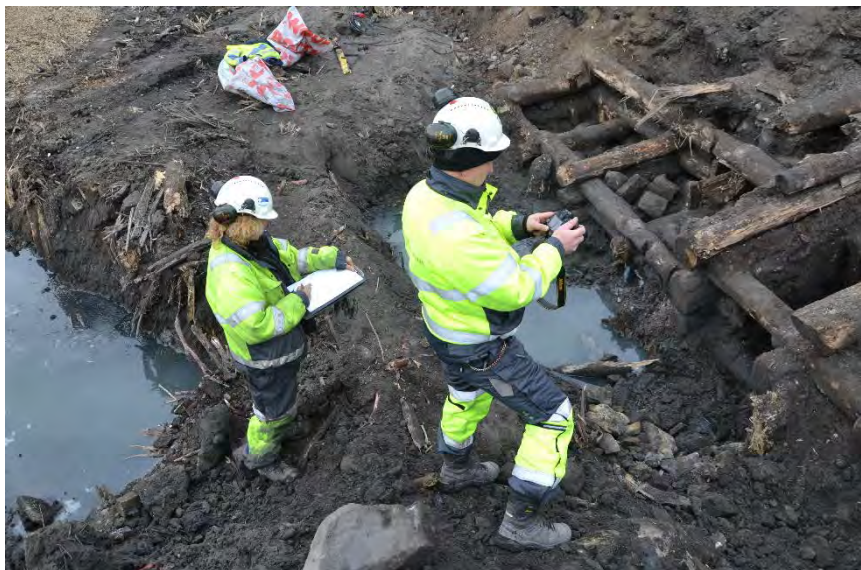
Figur 11: Dokumentasjon av bolverk på A8 ved hjelp av fotogrammetri og innfylling av konstruksjonsskjema. Foto av Andreas Kerr, NMM

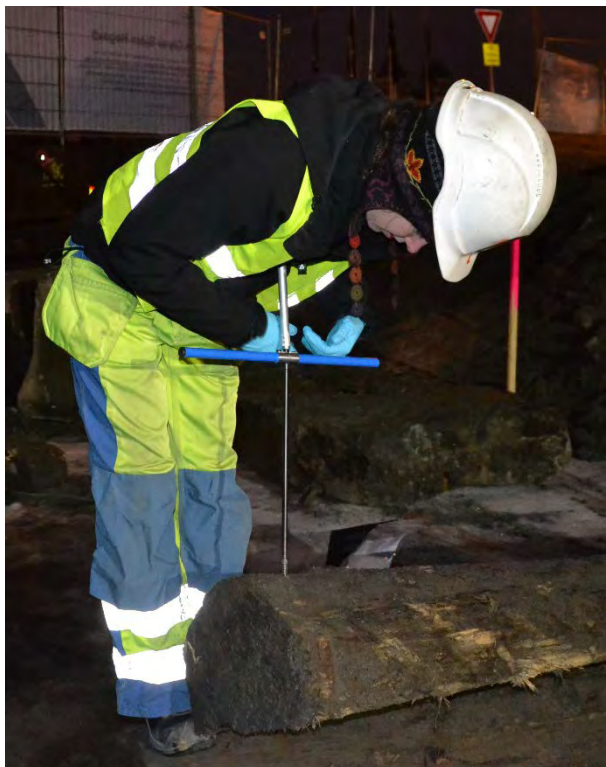
Figur 13: Boring til dendroprøve ved hjelp av bor. Foto av Marja-Liisa P. Grue, NMM

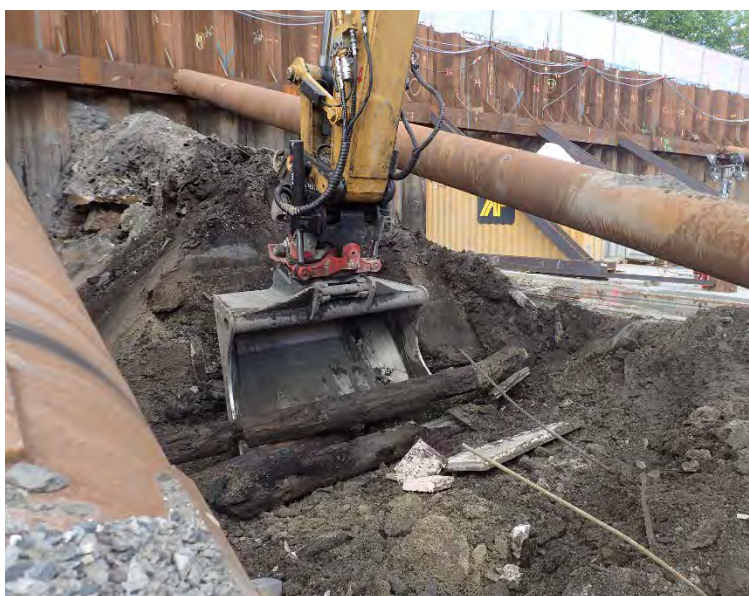
Figur 15: Utgraving av fakk inn mot nordspunten på A9. Foto av Susanne Peterson, NMM

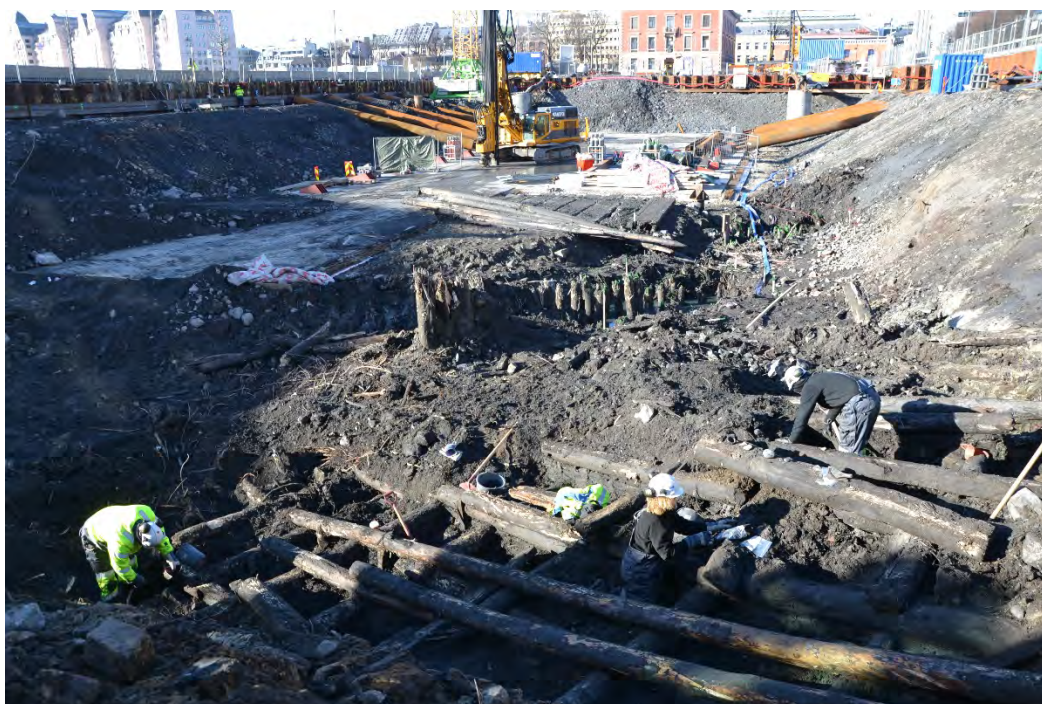
Figur 16: Utgraving av bolverk på A8. Foto av Andreas Kerr, NMM

Gravingen på A8 foregikk på samme måte som ved A9, ved at et større midtre område av tomta først ble gravd og støpt. Deretter ble det gravd til avstivere som ble festa fra spuntene og skrått ned på arbeidsdekket. Så kunne fakkene, mellom avstiverne, graves ut i en gitt rekkefølge. På A8 var det kun i fakkene i det nord-østre hjørnet som ble arkeologisk overvåket. Her ble massene hovedsakelig fjernet maskinelt, med noe manuell graving for å finrense frem konstruksjoner og profiler. Konstruksjonene og profilene ble deretter hurtig dokumentert før den maskinelle gravingen igjen kunne tilta. Når fakkene var ferdiggravd, ble fakkene singla, det ble lagt armering og fakkene ble støpt. Deretter skulle området ha en gitt tid til å størkne for graving igjen kunne tilta i nærområdet. Det ble hovedsakelig gravd med en gravemaskin, noen ganger ble det også benyttet en mindre gravemaskin til fingraving.

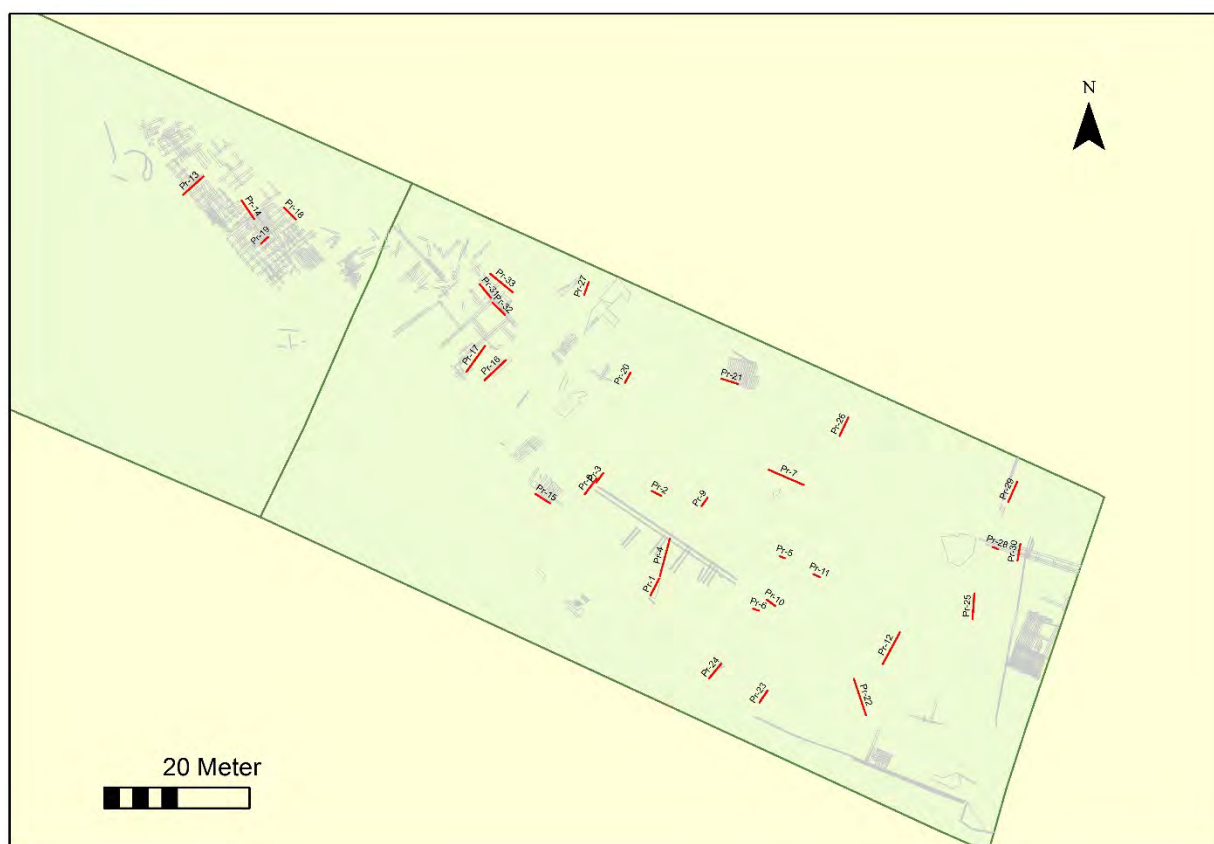
Figur 18: Illustrasjon over alle profiler som ble dokumentert i løpet av undersøkelsene på tomt A8 og A9. Illustrasjon Rune Borvik, NMM.

Det ble i alt registrert 336 lag fra 33 spredte profiler i løpet av undersøkelsene ved tomtene A8 og A9. I tilfeller hvor det var usikkert om et lag var det samme som et tidligere registrert lag, ble det gitt nye lagnummer. I realiteten er det dermed betraktelig færre individuelle lag. Istedenfor å forsøke å slå sammen de mange individuelle lagene dokumentert fra de to tomtene, ble lagene delt inn i undergruppene moderne lag, eldre fyllmasser, sjøavsatte lag og ballastlag. På denne måten var det mulig å se noe mer oversiktlig på hendelsene som har forgått tidligere på A8 og A9. Det ble kun gravd ned til kote -5 og dermed ikke ned til steril grunn. Ved noen tilfeller, som ved den dypere gravingen av heissjakter, var det derimot mulig å dokumentere deler av massene ned mot kote -7.

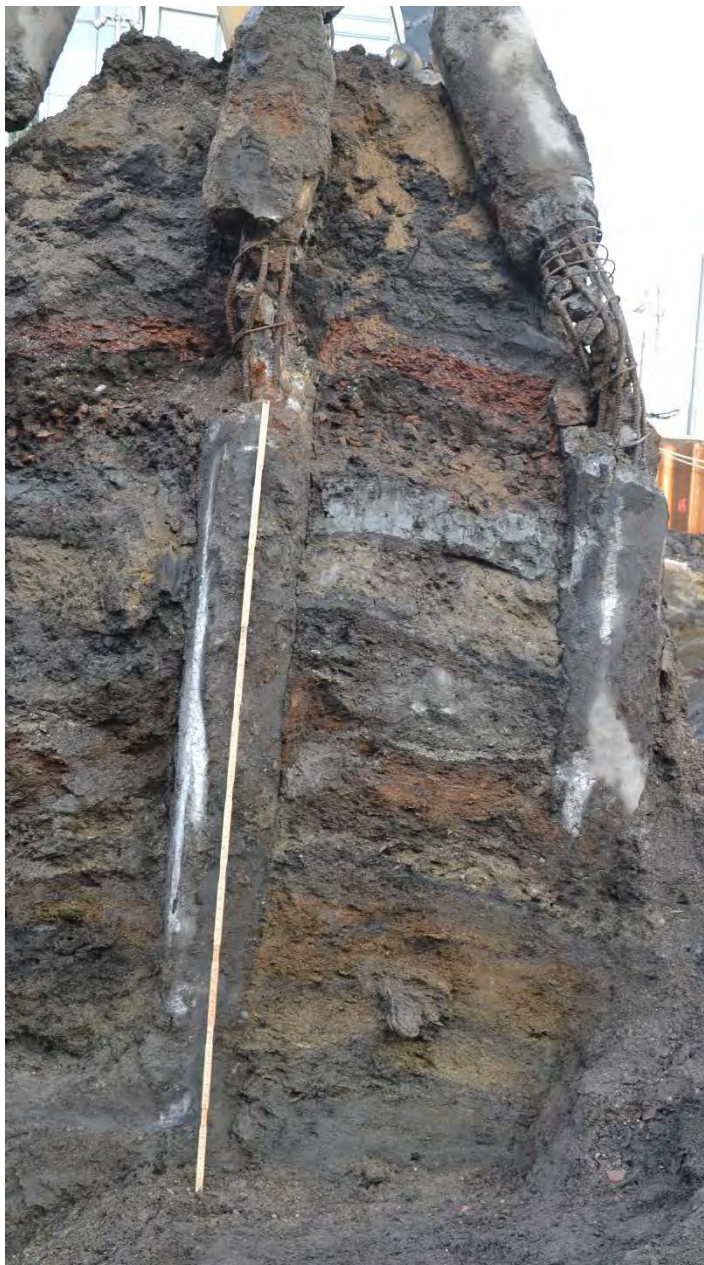
Figur 22: Profil 5 med flere tyne lag av eldre fyllmasser over sjøavsatt sagflis. Foto tatt mot NM av Sven Ahrens, NMM

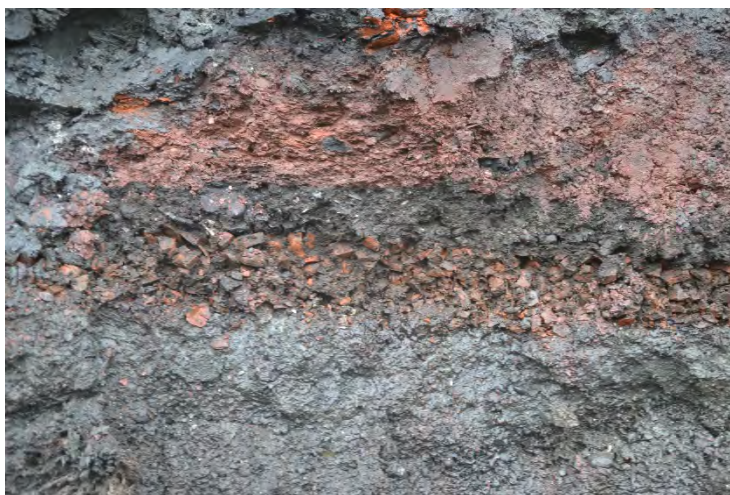
Figur 23: Eksempel på eldre fyllmasser fra profil 7 med brent alunskifer, byavfall med tegl og mudret leire. Foto tatt mot NØØ av Rune Borvik, NMM.

De eldre fyllmassene bestod av mange forskjellige typer lag. Det var en stor andel byavfall bestående av sand og grus med mye tegl, småstein, litt steinkull og gjenstandsfunn. En stor andel av massene bestod også av leire eller sagflis som trolig var oppmudrede masser som ble benyttet til landvinninga. Den siste typen av fyllmasse dokumentert på A8 og A9 var alunskifer, hovedsakelig brent. Dette var avfall fra Alunverket i Grønli som var operativt fra 1737 til 1815 (Engen 2012, 112). Her ble det fremstilt alun, en produksjon som etterlot seg store mengder avfall i form av rødbrent alunskifer. Avfallet ble benyttet som fyllmasser til veier og til landvinning i Bjørvika, trolig helt frem til 1836 når områdene rundt fabrikkene ble ryddet (Engen 2012, 114; Ahrens og Davies 2017, 18-21). Det ble dokumentert to nivå med brent alunskifer. Et nivå lå mellom kote -0,8- -1,4 i midtre del av A9, dermed i det øvre sjiktet av de eldre fyllmassene. Det andre var

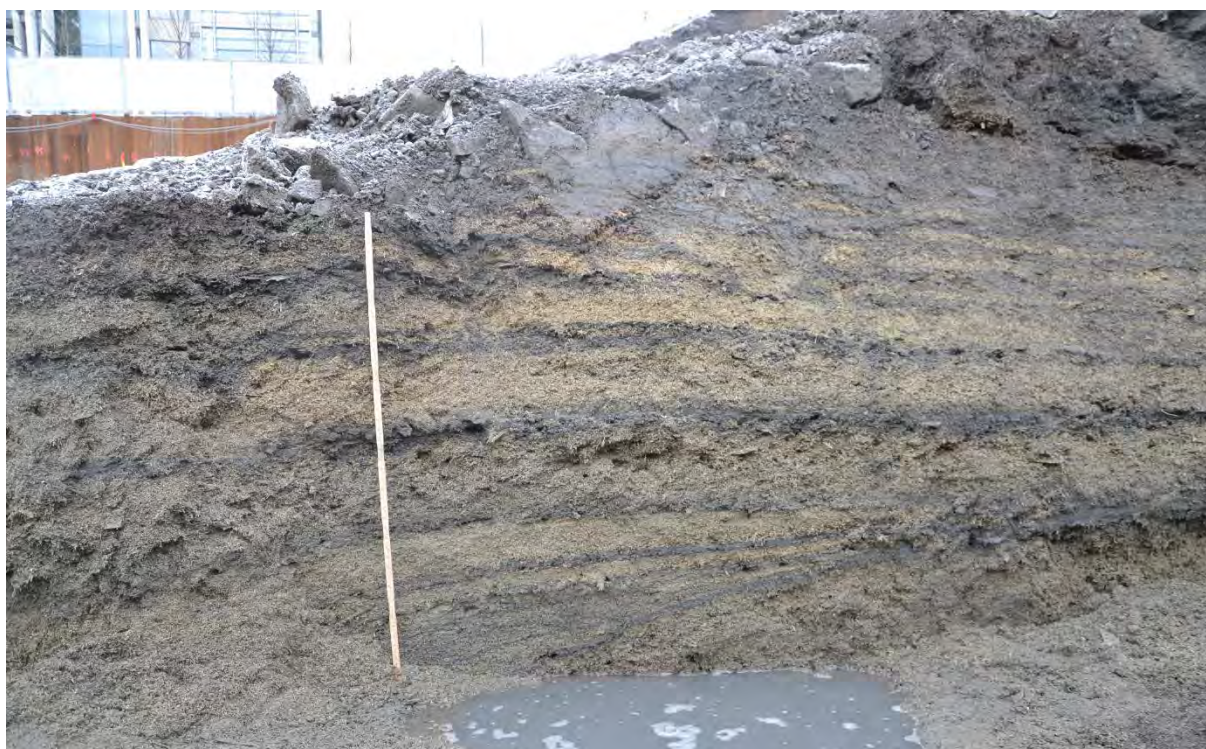
Figur 24: Profil 10 med sjøavsatte sag av gul sagflis med sjikt av grå silt g litt hoggflis. Foto tatt mot N av Khalil Olsen Holmen, NMM

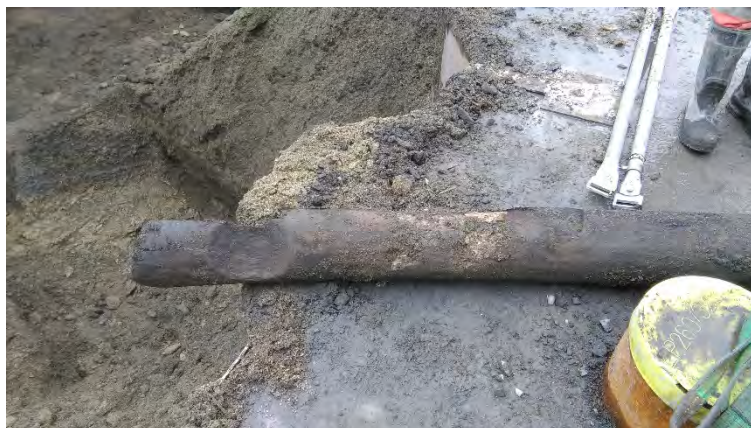
Figur 26: Brent bolverksstokk funnet i heissjakt på A9. Foto Sven Ahrens, NMM

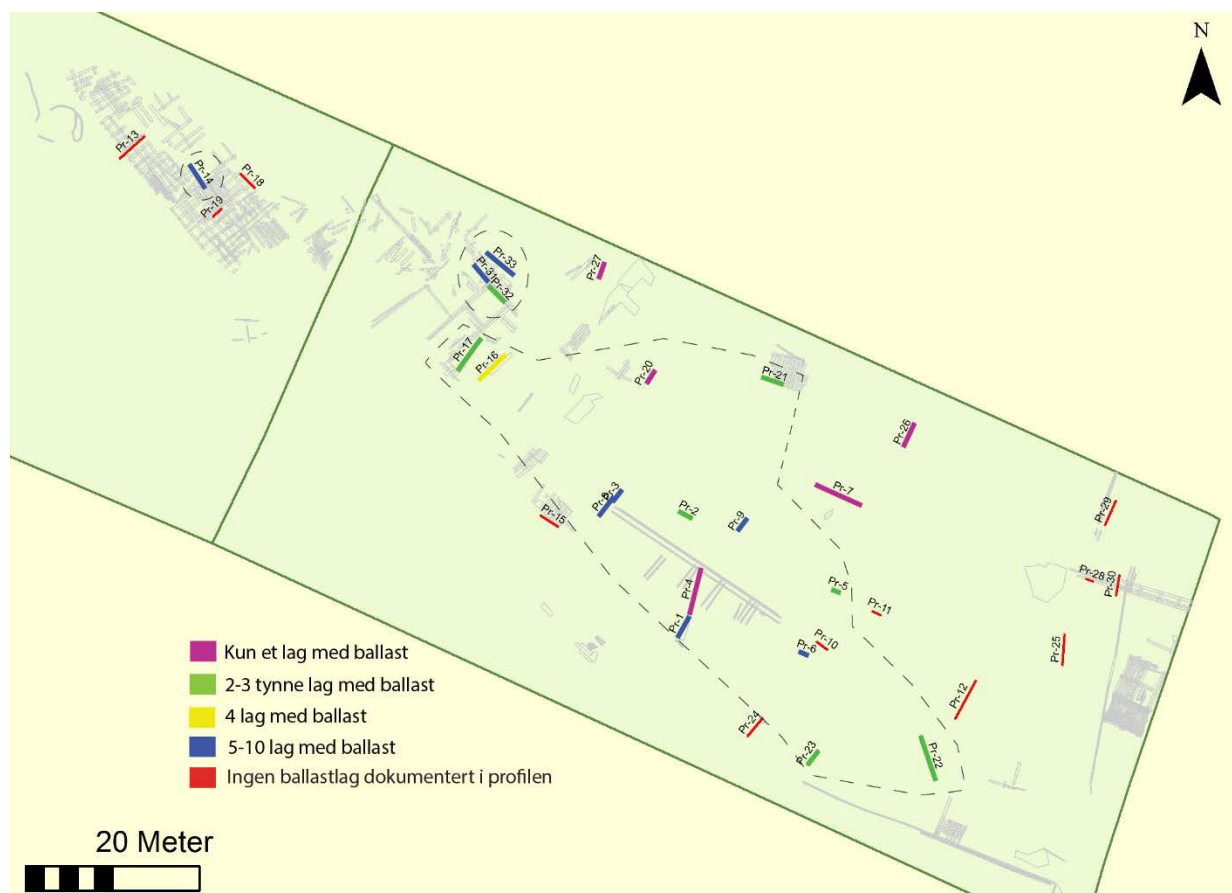
Figur 27: Illustrasjon av profilene fra A8 og A9 med fargekoder som illustrerer spredningen av ballast, med konsentrasjoner av ballast markert. Illustrasjon av Rune Borvik og Marja-Liisa P. Grue, NMM

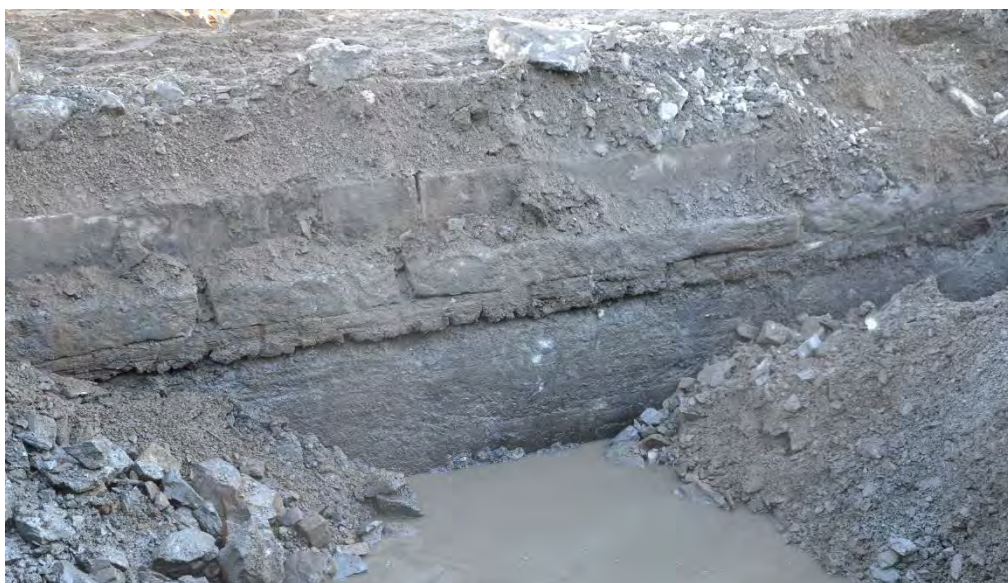
Figur 32: Jernbanebrygga med betongfront med overliggende stein. Foto tatt mot NØ av Marja-Liisa P. Grue, NMM

Kun deler av kaifronten ble dokumentert, men kontinuerlige observasjoner viste at utformingen av Jernbanebryggas hoveddel var ensartet. Den øverste bevarte delen lå rundt kote 0- -0,5 (K4). Like over lå moderne fyllmasser i form av sand og sprengstein. Det, og den lave høyden på fronten, kan indikere at brygga ikke var bevart i sin originale høyde, eller kan være et resultat av innsynkning. Hoveddelen av Jernbanebrygga var konstruert i betong og stein. Den øverste delen bestod av firkantede steinblokker. Under disse lå det flatere stein, som stakk noe lengre ut sørover enn de øvre steinblokkene. Stei- nene hvilte på en flåte bestående av to nivåer med stokker, hvorpå de øverste lå i lengderetning til bryggefronten og det nedre lå på tvers av disse. Treflåten lå på tettstilte påler som var satt ned vertikalt gjennom et tykt lag med faskiner. Rundt pålene som stod ut mot vannet, og noe forut for disse, var det støpt en betongvegg som dannet bryggefronten under vann.

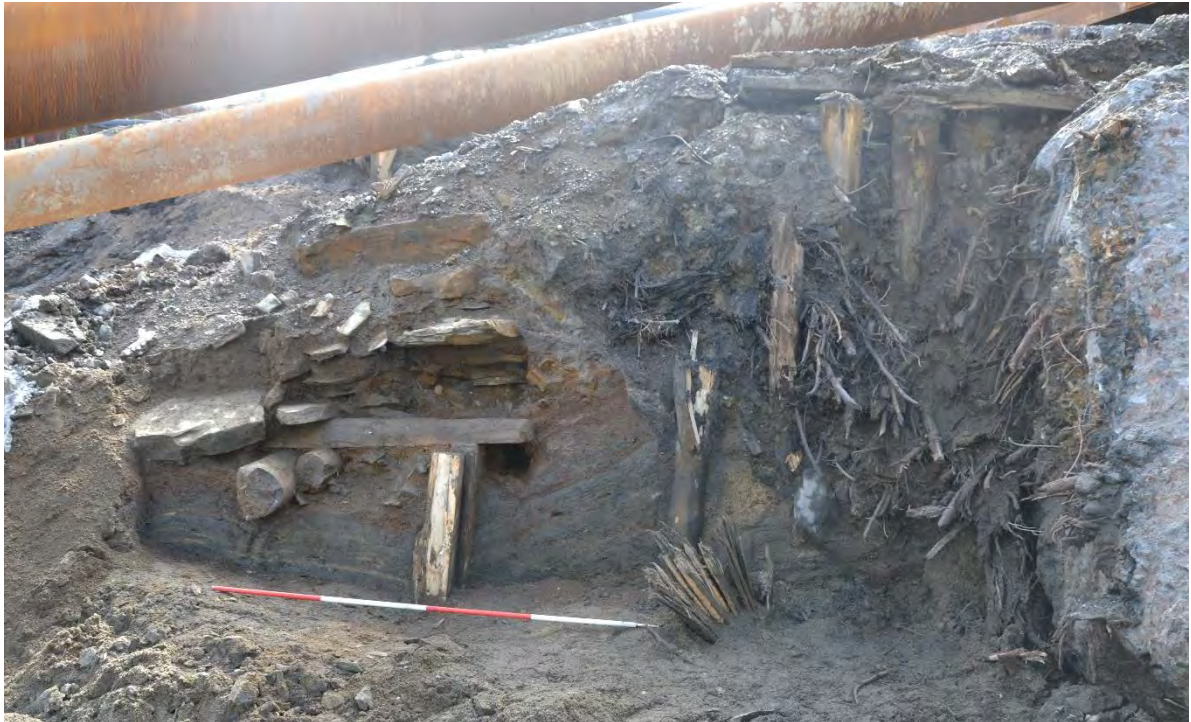
Figur 33: Profil 24 gjennom Jernbanebrygga med faskiner til høyre i bilde, og bakenforliggende K29 til venstre i bilde. Foto tatt mot ØSØ av Khalil Olsen Holmen, NMM

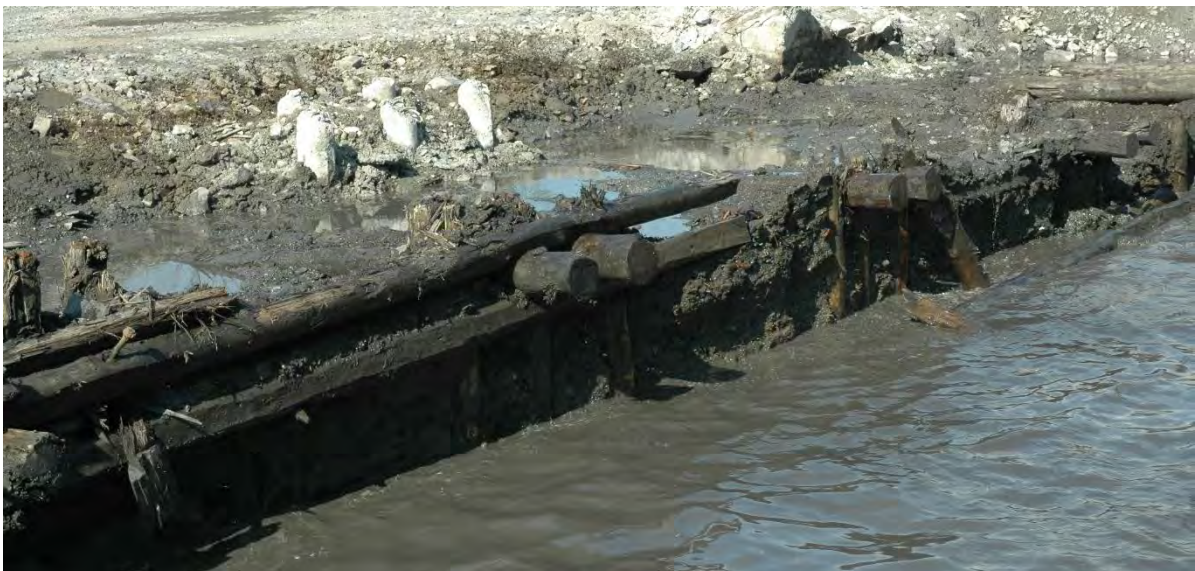
Figur 34: Bakre forankring av Jernbanebrygga, målt inn som K3 i felt. Foto tatt mot SV av Marja-Liisa P. Grue, NMM

Den bakre delen av Jernbanebrygga ble kun stedvis dokumentert. Bak kaifronten av Jernbanebrygga hoveddel fortsatte parvise stokker på tvers av bryggas lengderetning, nord-østover, rundt kote -2,0 - 2,9 (K3, K16). I stokkenes nord-østre ende lå de festet mellom en tverrgående overliggende- og en underliggende stokk, som lå parallelt med kaifronten. På innsiden av de parallelle stokkene var det slått ned to tettstilte påler, en rett ned og en fra den rette pålen og på skrå ned mot kaifronten. De forskjellige stokkene var festet sammen med forskjellige metall fester og bolter. De parvise stokkene festet i pålene var kaifrontens bakre forankringen. I området der Jernbanebryggas front svingte og gikk

nesten parallelt med spunten, lå det fire, istedenfor to parvise stokker. Dette kan ha vært en forsterkning av hjørnet/svingen på brygga. Deretter virker den bakre forankringen å ha fortsatt helt frem til bolverk K40, som var plassert i nord-østre hjørne av A9. Videre nordover ble det ikke dokumentert mye av den bakre forankring til Jernbanebrygga. Her var det til gjengjeld eldre bolverk (K40, K23, K17 osv.) som lå stedvis meget tett opptil bryggefronten. I mellom stakkene i bolverket ble det dokumentert små grupper med tre til fire påler plassert rundt 12 meter i bakkant av bryggefronten. Distansen fra bryggefronten og utformingen vitner om at dette trolig er rester av den bakre forankringen, som fortsatte inn på tomt A8.

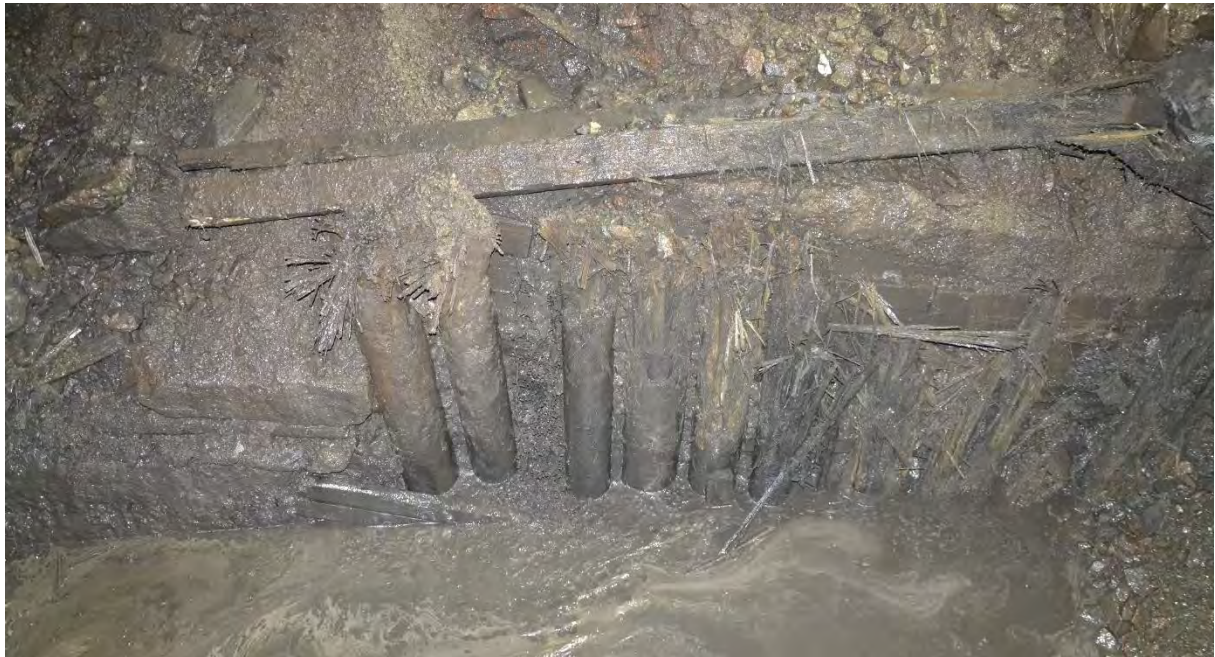
Figur 35: Foto av overgangen kaifronten av Jernbanebryggen fra betongfront (til venstre) til trefront (til høyre). Foto mot NØ av Marja-Liisa P. Grue, NMM

Rundt de siste 20 meterne av Jernbanebryggas østre front skilte seg ut (K2, K4, K18, K37 og K38). Den største forskjellen mellom hoveddelen av Jernbanebryggen og den østre delen var at den østre delen overveiende var laget i tre, til forskjell fra hoveddelens stein, betong og tre. Overgangen fra betong og stein til tre skjedde relativt brått, uten at årsaken til overgangen var tydelig slik det fremstod i felt. I Jernbanebryggas østlige del var kaifronten utformet med en rad tettstilte påler i nåletre. På innsiden, nordsiden, av pålene var det anlagt en tett vegg av relativt smale liggende planker festet til pålene. Det ble ikke dokumentert faskiner rundt pålene, men det var en tilsvarende flåte bestående av to lag med stokker, plassert like på innsiden av plankeveggen. Denne lå noe dypere enn treflåta i den vestlige delen av Jernbanebrygga, rundt kote -3,8. Stakkene fra flåta virket også stedvis og stikke litt inn gjennom trefronten. Noen stokker strakk seg noe lengre bakover og har trolig fungert som forankringer på baksiden av brygga hvor de var vært festet til påler ved hjelp av en form for forankringskiler.

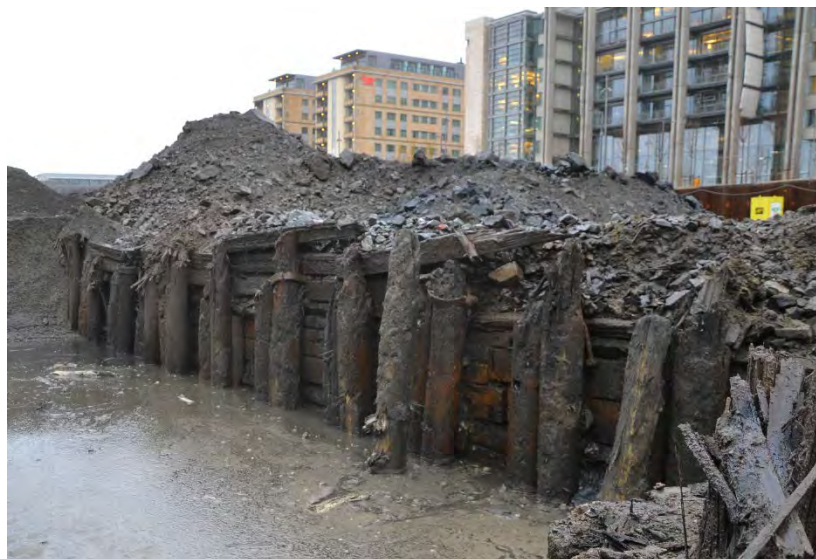
Figur 36: Trefronten av Jernbanebrygga. Foto tatt mot N av Sven Ahrens, NMM

tert konstruksjonsdetaljer som skruer og mutre i metall. Det ble observert et brosteinslag like over kote 0 på begge sider av fronten. Noen av trepålene virket å ha vært forankret med rundt 6-8m lange metallstag. Enden av staget var støpt fast i kvadratiske betongblokker på nordsiden av bryggen.

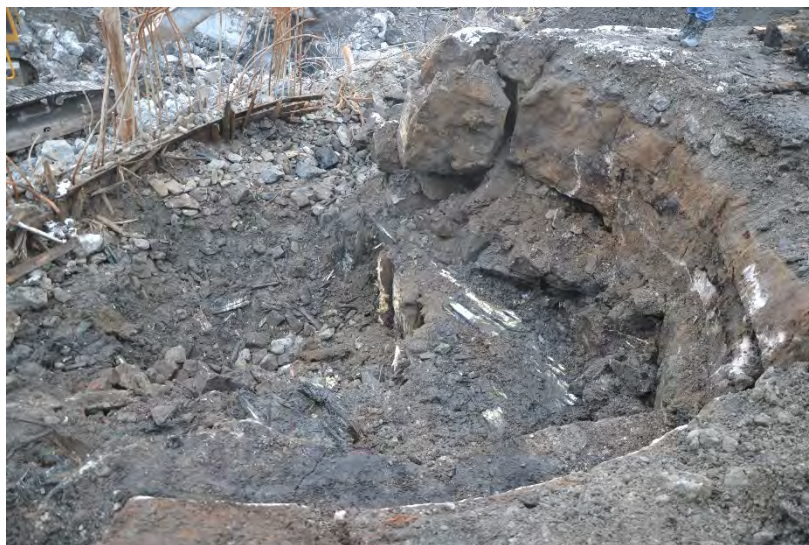
Figur 37: Halvsirkelformet kaifront i grorudgranitt med underliggende tredekke i nåletré. Foto tatt mot V av Marja-Liisa P. Grue

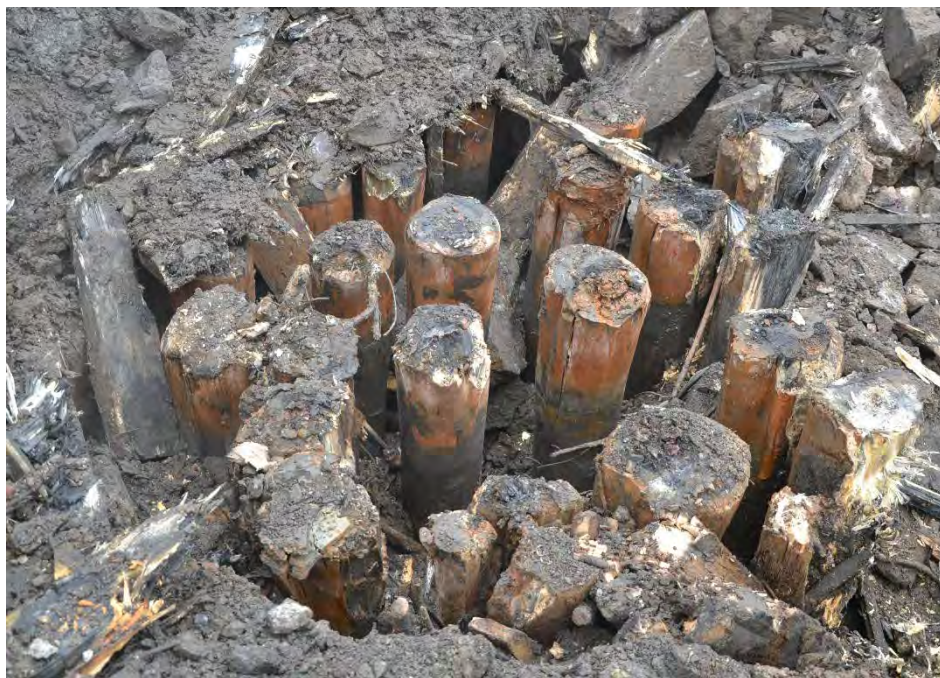
Figur 38: Tettstilte påler under den halvsirkelformede kaifronten. Foto mot SØ av Marja-Liisa P. Grue, NMM

Rundt den nordligste utstrekningen av Jernbanebrygge på A8, buet bryggefronten innover og dannet en omtrentlig halvsirkelform inn i den ellers rette kaifronten. Den halvsirkelformede kanten var bygd opp av to nivå med blokker av Grorudgranitt. Under blokkene lå det mindre stein og steinmasser over et tredekke bestående av to nivå med nåletrébjelker. Under tredekket stod det meget tettstilte påler i en sirkel. På østsiden av halvsirkelen lå det en steinhelle på nedre nivå av-, og inntil granittblokkene. Videre nordover fra halvsirkelen lå det betongblokker i Jernbanebryggefrontens fortsettelse, som virket å være et relativt moderne tilskudd til bryggen. Den halvsirkelformede delen av Jernbanebrygga virker å være en tilpasning til en konstruksjon. Det er uvisst om dette kan ha vært fundament til en form for kran, dreieskive til jernbanen eller noe annet.

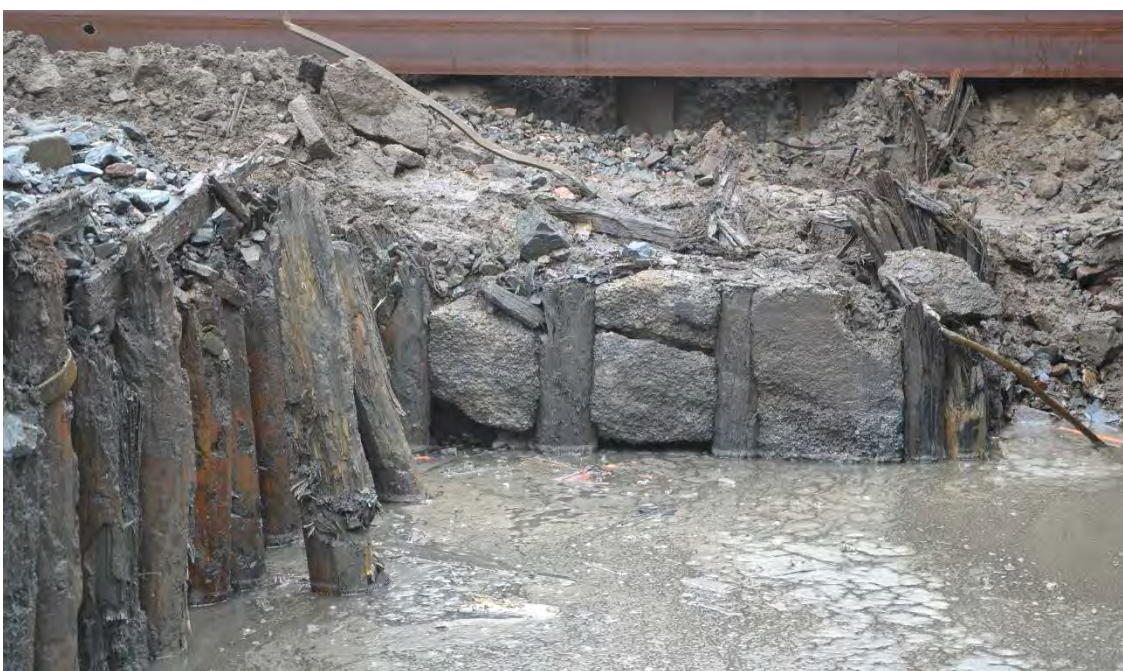
Figur 41: Hjørnet av slusen i betong som gikk ut fra trefronten av Jernbanebryggen (til venstre i bilde). Foto tatt mot Ø av Sven Ahrens, NMM.

Over kote 0 bestod fronten i toppen og innvendig av betong, ca. 0,4m bred. På sørsiden var det gjort fast en kraftig jernbjelke, med en planke mellom bjelken og betongen. I overkant av de tettstilte pålene var det festet to horisontale planker, med et større åpent rom mellom. På nordsiden av betongen var det et dekke av firkantet brostein, som så ut til å være anlagt i sammenheng med konstruksjonen (se fig 42).

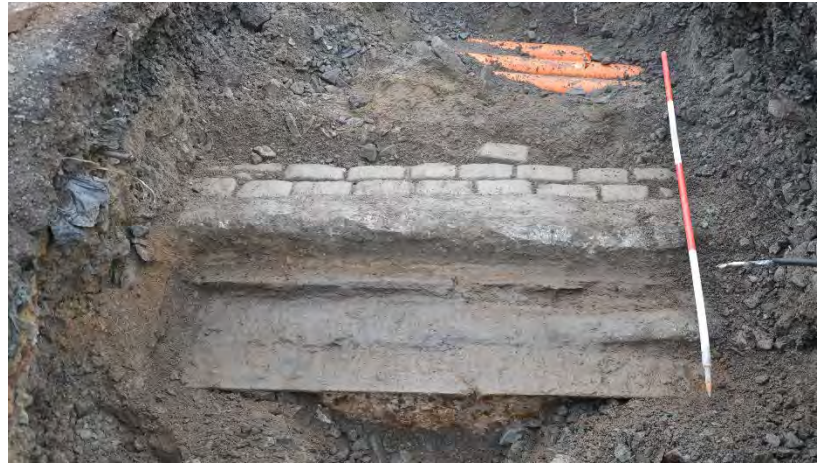
Figur 42: Øvre del av slusen med brostein. Foto tatt mot N av Sven Ahrens, NMM.

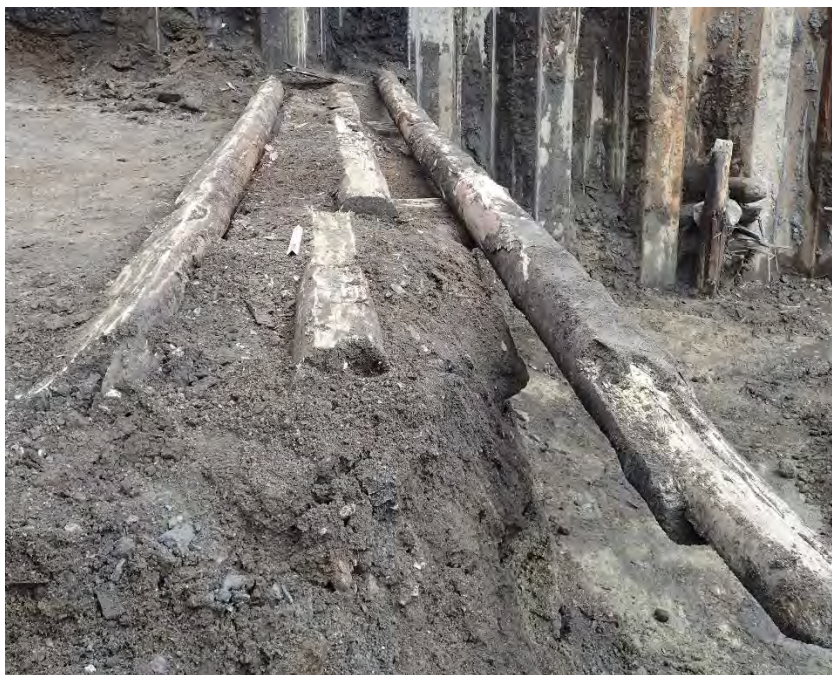
K35 og K36 er del av samme konstruksjon som ble delvis dokumentert i det nord-østre hjørnet av tomt A9. Bunnen av K35 og K36 bestod av to adskilte fundamenter som hver bestod av tre parallelle stokker som lå rundt kote -2,5- -3,0. I det ene fundamentet lå stakkene SØ-NV-retning, mens i det andre lå de NØ-SV-retning. Begge fundamentene fortsatte videre utenfor spunten. Mens den nordvestre utstrekningen på

Figur 44: Fundament til K35 og K36 bestående av tre parallelle stokker. Foto tatt mot Ø av Marja-Liisa P. Grue, NMM.

de SØ-NV-gående stakkene var uviss, lå de NØ-SV-gående stakkene vinkelrett på de SØ-NV-gående, men virket å stoppe ca. 3 m nordøst for de. I lengderetningen var stakkene skjøta med halskårede lask. Under stakkene var det tverrliggende halvstokker som var like lange som den sammenlagte bredden av de tre stakkene. Halvstakkene lå med varierende mellomrom. Til sammen dekket K35 og K36 et område på omtrent 12 x 7 m.

K35 og K36s utforming indikerer at det kan ha vært deler av veggfundament og inndelinger i det som trolig har vært kjelleren til en bygning. Dette underbygges av restene av koks funnet i massene like over treverket. Fundamentets plassering såpass dypt ned i eldre fyllmasser viser at det trolig er gravd ned for å lage kjelleren. I de gamle kartene eksisterte det ingen bygninger ved K35 og K36s plassering før på et kart fra 1888 (tegnet av Krum). Her passer plasseringen relativt godt med et hus, plassert på en tomt som i alle fall i 1860 var eid av Thorvald Meyer, en suksessfull forretningsmann og godseier

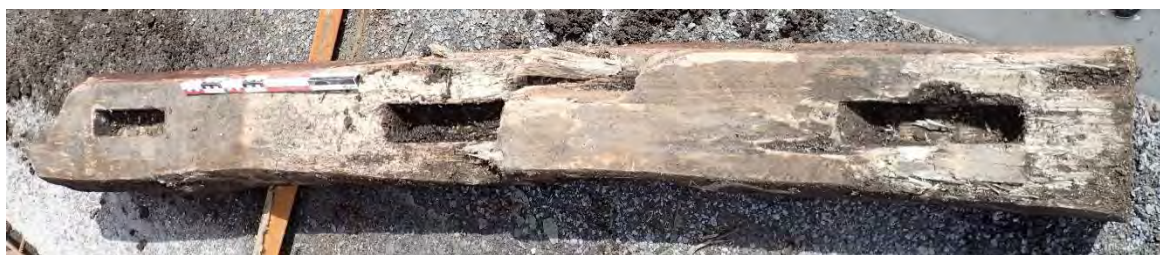
Figur 45: Stokk med rektangulære hull til skråstilte bjelker. Foto av Tom Davis, NMM.

Over de parallelle stakkene ble det ved flere tilfeller dokumentert tverrgående korte stokker med tre rektangulære uthogg som gikk omtrent halvveis inn i stakkens tykkelse. De rektangulære hullene var sokler til skråstilte bjelker som originalt har vært plassert opp fra disse. Disse bjelkene har trolig fungert som oppstøtning til plankeveggene som har stått på utkanten-, og på tvers av, de parallelle stakkene. Plankeveggene bestod av to parallelle rader med tettstilte planker stilt vertikalt på høykant. Plankene var 8-10 mm tykke og ca. 20 cm brede. Mellomrommet mellom plankeradene var ca. 10 cm og var fylt med skifer. Hele utstrekningen på plankeveggene ble ikke dokumentert, men de fulgte ytterkanten av

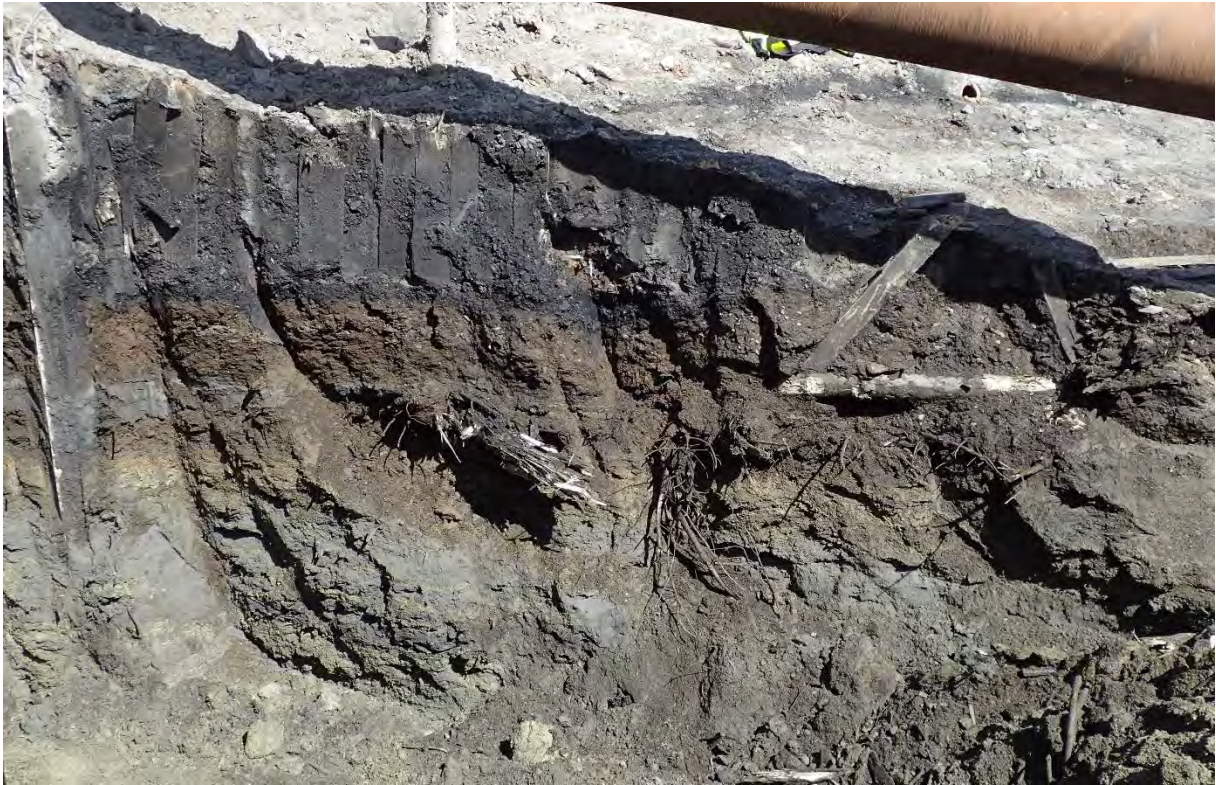
Figur 46: Del av plankeveggen fra K35 og K36 oppe til venstre i bilde. Oppe til høyre synes del av skråstilt bjelke som trolig støttet opp plankeveggen. Foto tatt mot Ø av Tom Davis, NMM.

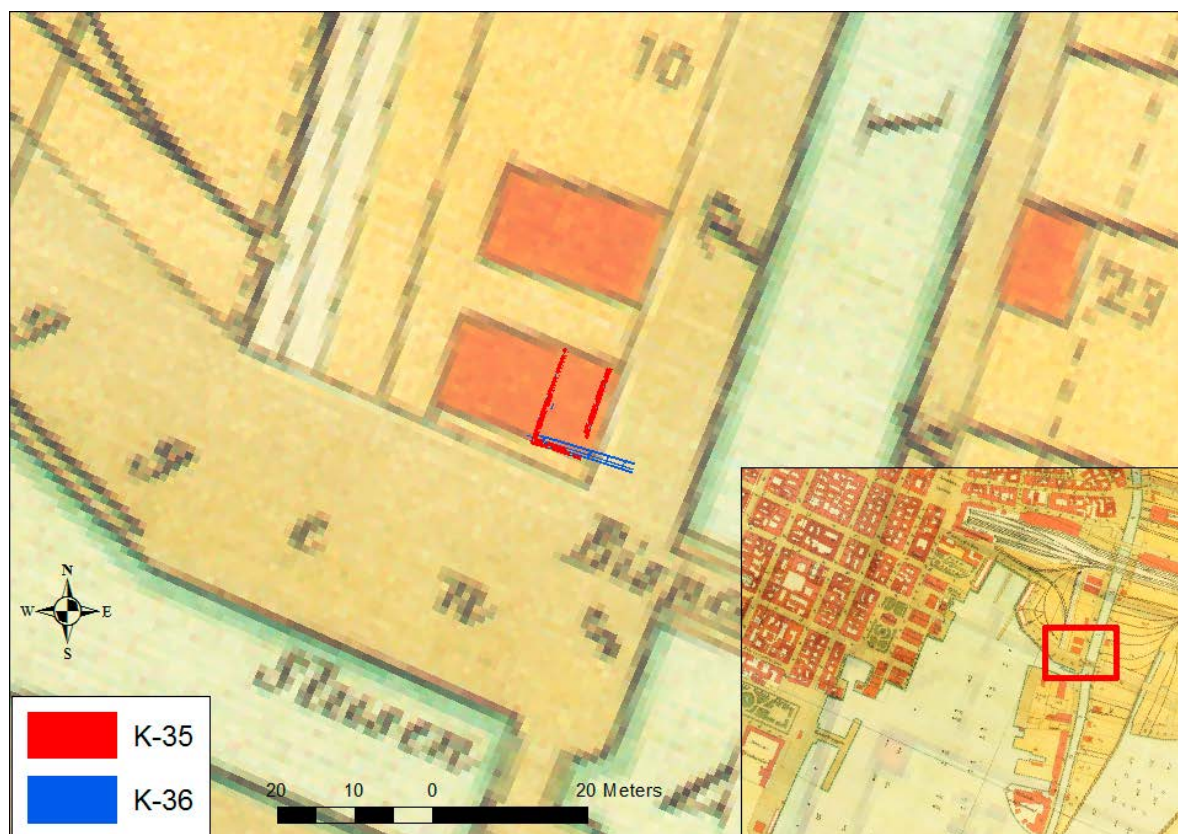
Figur 47: Innmålingene fra K35 og K36 på georeferert kart av Krum fra 1888. Illustrasjon av Rune Borvik, NMM

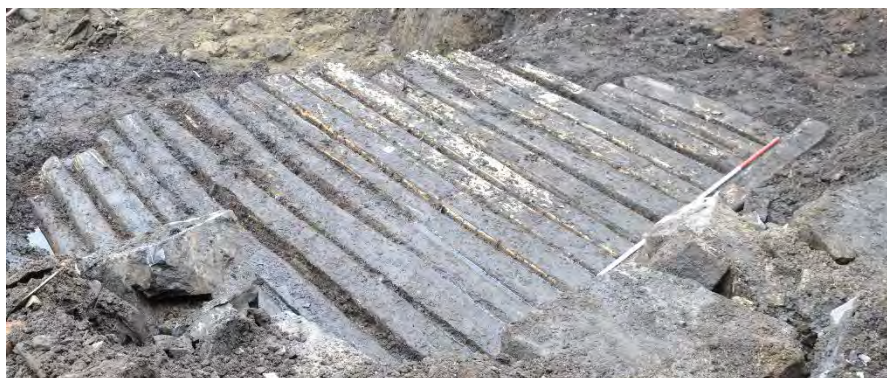
Figur 48: Treflåte K22. Foto tatt mot SV av Tom Davis, NMM

Stakkene ble skjøta i lengderetningen ved å legge stakkene overlappende ved siden av hverandre. Alle stakkene var i nåletre.

Den originale enden på flåten ble dokumentert i vest og i sør, mens det var usikkert hvor mye lengre øst og nordover konstruksjonen har gått. Den dokumenterte delen av flåten dekket et

område på ca. 4 x 5 m. Toppen av K22 lå på kote -2,9- -3,0. Over K22 og noe nordover lå det plassert store steiner med avrettede kanter. Under K22 var det sjøavsatte lag med sjiktvis leire, sagflis, småstein og sand, i tillegg til ballastlag og

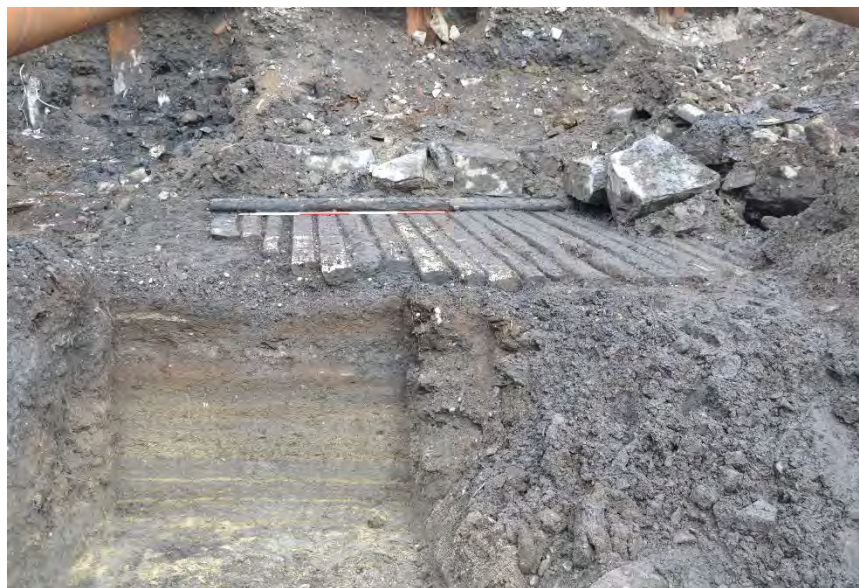
Figur 50: Profil 21 med sjøavsatte masser under K22. Foto tatt mot NØ av Tom Davis, NMM.
