ARKEOLOGISK UNDERSØKELSE AV TOMTENE A8 OG A9 I BJØRVIKA, OSLO
SAKSNUMMER: 2012234 og 2014117

RAPPORT

A8 DEICHMAN OG A9 DIAGONALEN

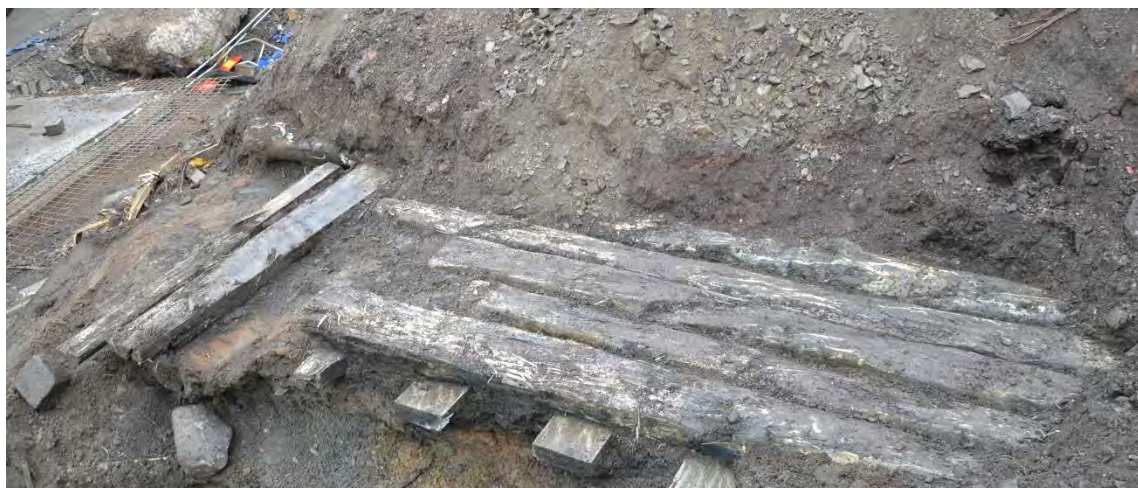
Figur 52: Treflåte K28. Foto tatt mot VSV av Tom Davis, NMM.

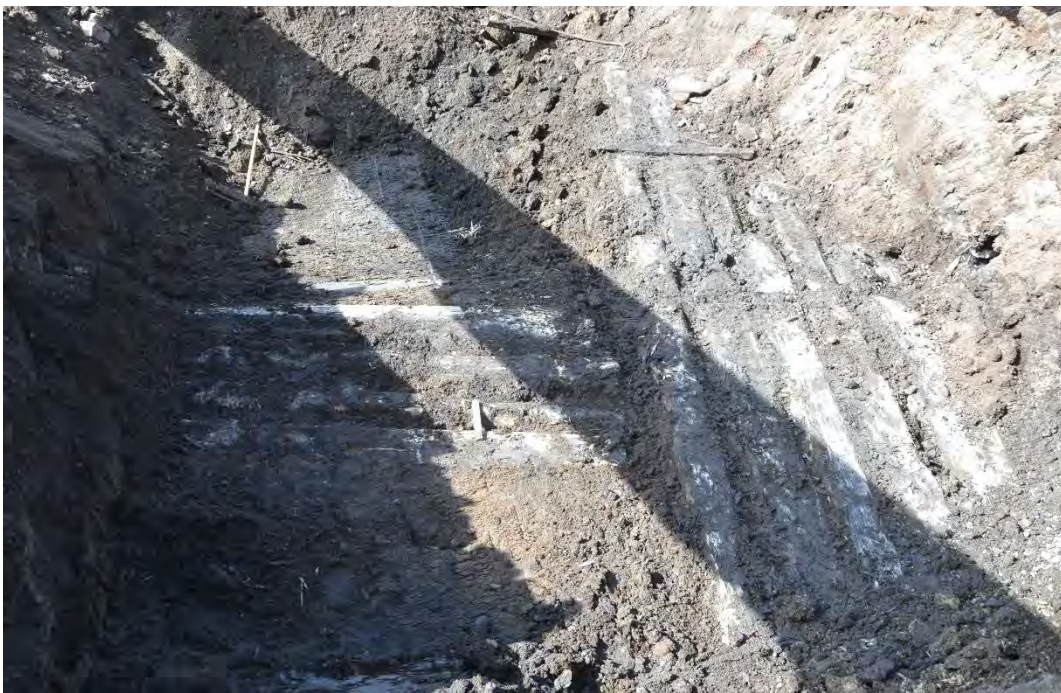
Figur 53: Treflåte K33. Foto tatt mot SV av Marja-Liisa P. Grue, NMM

lå det fire til seks tettliggende tømmerstokker som hadde en avrettet overflate på kote -3- -4.0. Stokkene lå i NØ-SV-retning med to tilstøtende parallelle «utstikkere» som lå i NV-SØ-retning. Stokkene i «utstikkere» var bare lagt vinkelrett inntil de NØ-SV-gående stokkene. Originalt har det trolig vært seks stokker i NØ-SV-retning, mens det kun var fire i de to NV-SØ-gående utstikkerne, alle av nåletré. Bredden av de seks stokkene til sammen var rundt 1,5 m, mens K28 og K33 til sammen utgjorde en maks lengde på rundt 14 m. Der hvor stokkene var skjøtet i lengderetning var stokkene lagt butt i butt med lite mellomrom. For å holde stokkene samlet var det med jevne mellomrom uthogd et spor på tvers av stokkene. Her har det vært tredd en smal trebit som har holdt stokkene sammen. Under stokkene lå det 20-30cm brede tverrgående bjelker som var like lange som stokkenes sammenlagte bredde. Disse lå med ca. 40 cm mellomrom og fungerte som et lett fundament under stokkene. Bjelkene lå rett på sjøavsatte masser, hovedsakelig bestående av sagflis. Over var lagene noe blandet, men det var trolig eldre fyllmasser fra like over flåten. Det er uvisst hvor langt nord-, øst- og sørover K28 og K33 har gått originalt.

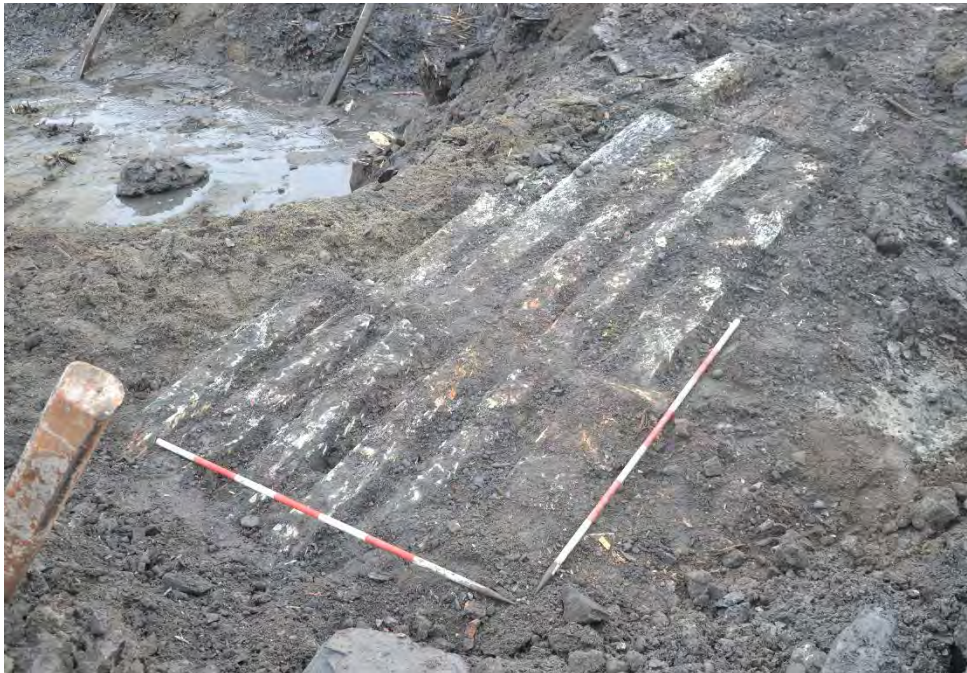
K15 hadde helt lik utforming som K28 og K33 med seks tettliggende, NV-SØ-gående stokker, som var festet sammen i bredden med en trebit tredd ned i et uthogd spor på tvers av stokkene. Under stokkene lå det spredte bjelker på tvers i NV-SØ-retning, av samme lengde som bredden av de seks stokkene tilsammen. Toppen av K15 lå på kote -2,9- -3,0. Over flåten lå det også her en steinpakning av større stein. Konstruksjonen fortsatt en uvisst lengde nord-østover og kan ha vært mer eller mindre parallell med K28 og K33, med rundt 4 m mellom dem. Det som skilte K15 fra K28 og K33 var at selv

om de underliggende massene stedvis var sagflis var det også områder med steinmasser under K15. Steinmassene kan ha vært fylt inn stedvis for å avrette område der treflåten skulle konstrueres.

Figur 54: Treflåte K15. Foto tatt mot S av Andreas Kerr, NMM

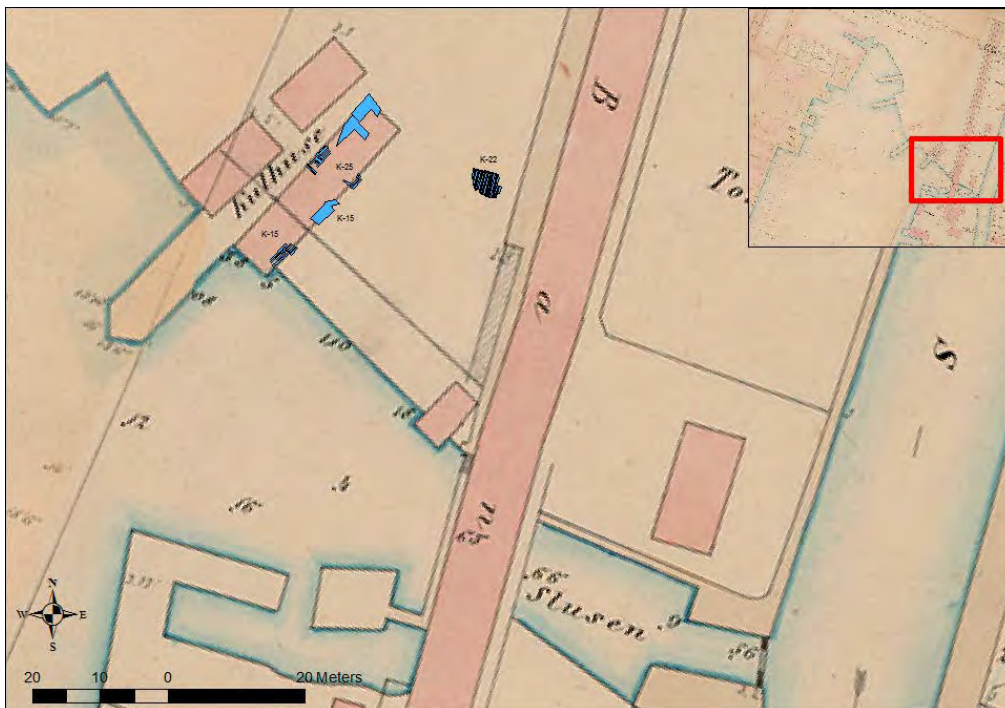
Figur 55: Innmålinger av innmålingene av treflåter på A9 på et georeferert kart av Næser fra 1860. Illustrasjon av Sven Ahrens, NMM.

Grunnen til at flåtene lå så dypt var at de ble gravd ned i massene, noe som også forklarer at massene over flåtene var noe omrotet. Flåtekonstruksjonene minnet på flere måter om K35 og K36 som trolig var rester av veggfundamenter. Forskjellen var at mer av steinpakningen over tømmerfundamentet var bevart og det ikke ble funnet noen rester av plankevegger. Trolig var K15, K25, K28 og K33, del av samme konstruksjon, mens K22 var rester av noe annet. På kart fra 1860-1880-tallet ligger det et bygg på brygga, som passer relativt godt med plasseringen av K15, K25, K28 og K33. Trolig har disse vært en del av fundamentet til denne bygningen. På Næsers kart fra 1860 er huset betegnet som «kulhuse», som trolig refererer til dens bruk. Bygningen var ikke lengre tegnet inn på kart fra 1887, så det har trolig kun hatt en leveperiode på rundt 20-30år.

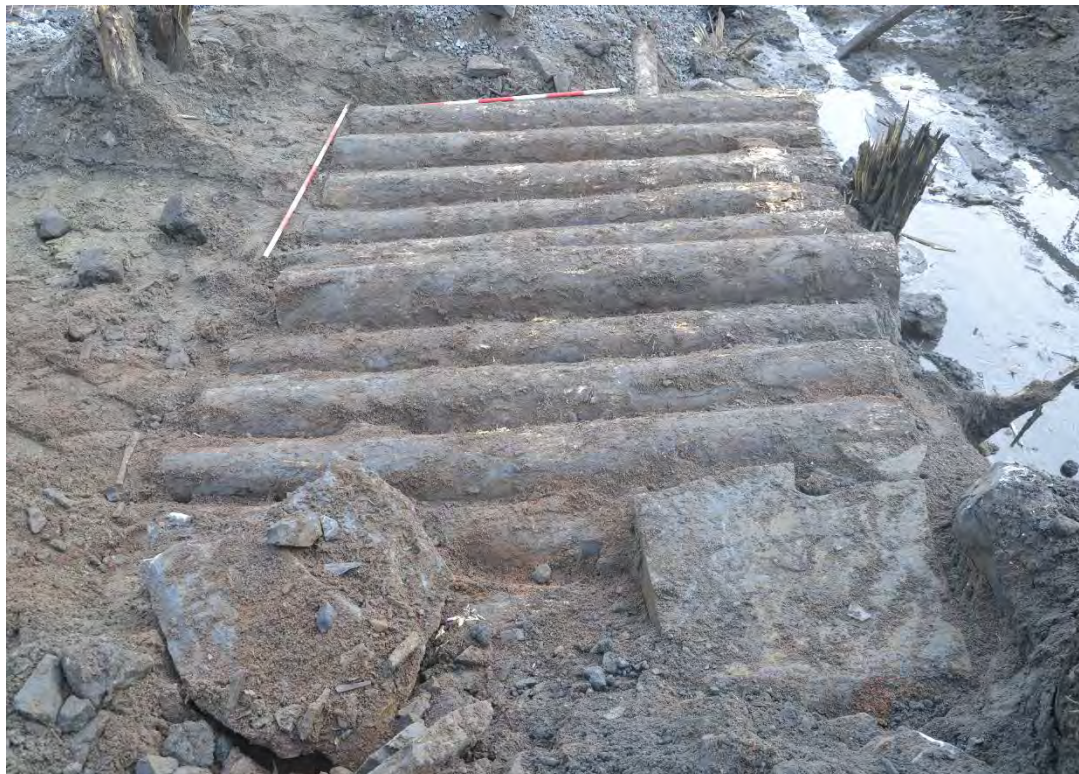
Figur 59: K14 med treflåte og rester av steinpakning. Foto tatt mot ØSØ av Andreas Kerr, NMM.

Ved å se på gamle kart, stemmer orienteringen på K6, K10, K14 og K29 bra med strandlinjen i området før Jernbanebrygga ble bygd (se fig 62). Konstruksjonen var plassert på sjøavsatte masser, og hadde eldre fyllmasser fylt inn til dens nord-østre side (se fig 59). Det er dermed trolig at K6, K10, K14 og K29 har vært en konstruksjon benyttet i landvinningsprosessen. I et kart fra 1780 vises det en slags oppdemning av området som senere blir fylt ut. Konstruksjonen bak Jernbanebrygga hadde både en orientering og relativt nær plassering som indikerte at den kan være del av den oppbygde demningen. En

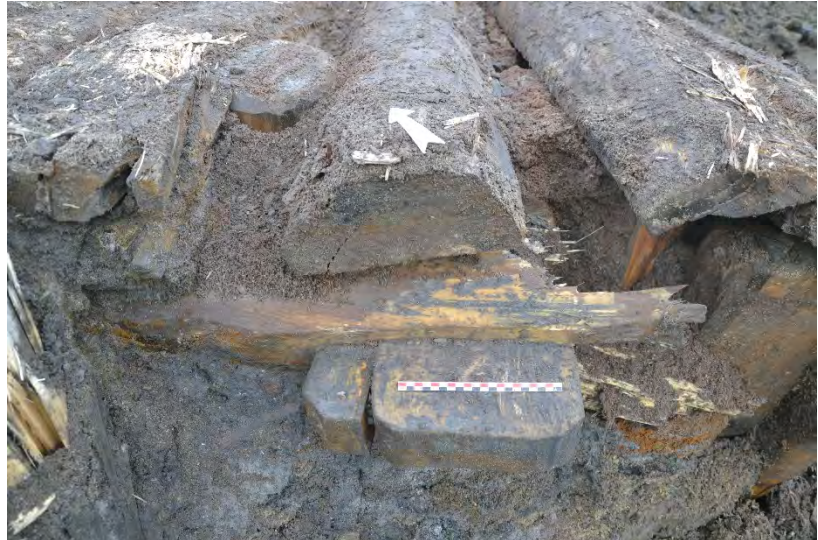
Figur 60: Trekile tredd igjennom hull i stokk i treflåta K14. Foto tatt mot NNØ av Andreas Kerr, NMM

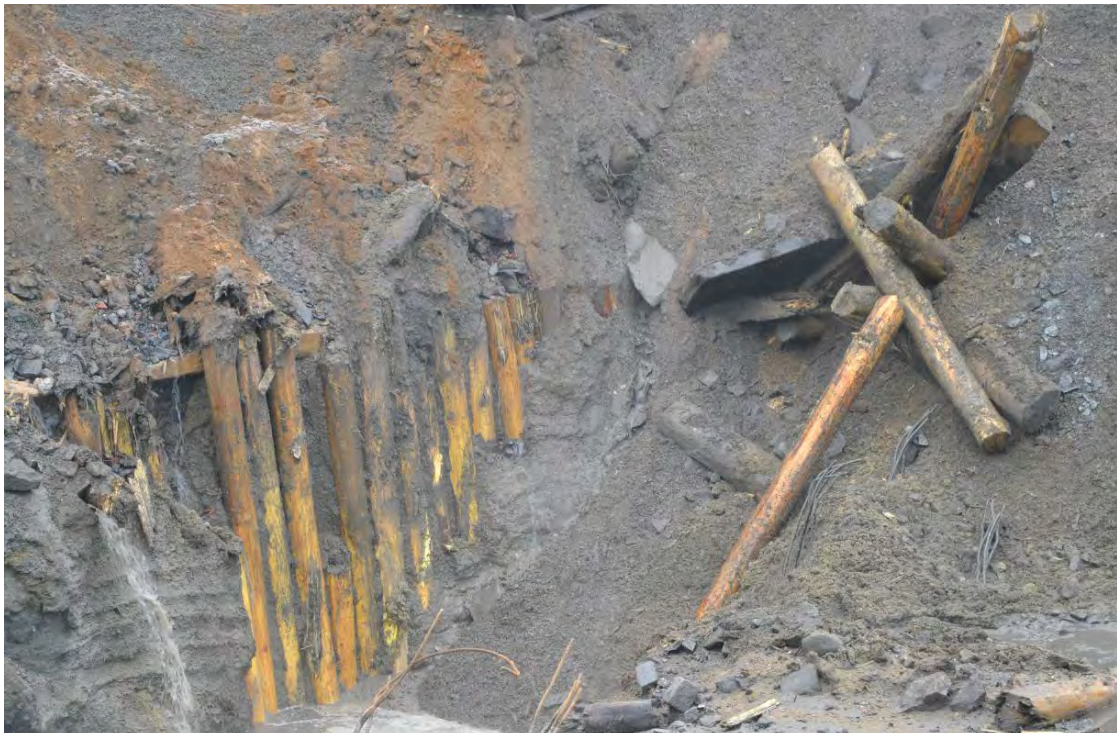
Figur 61: Påler og rester av flåte K10. Foto tatt mot SV av Marja-Liisa P. Grue, NMM.

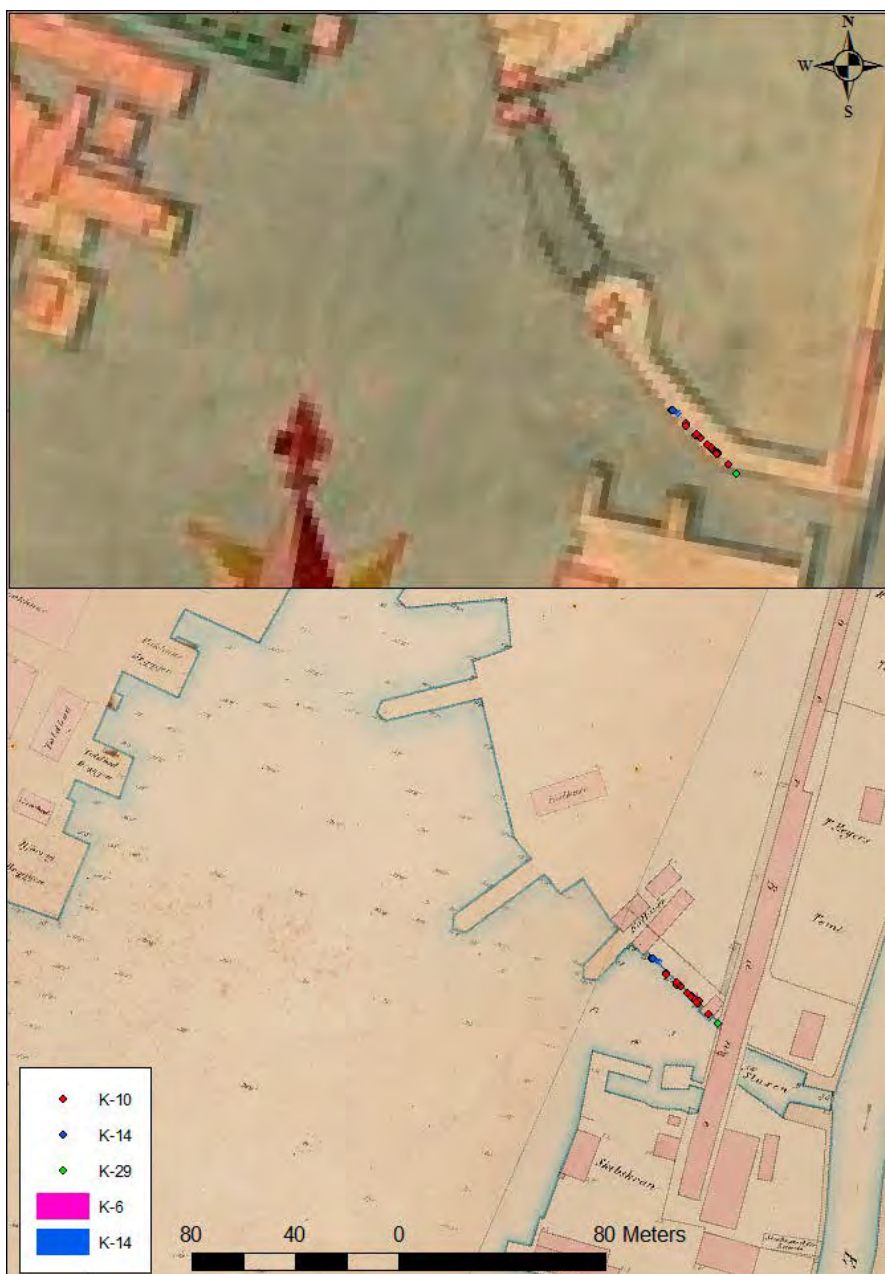
Figur 62: Innmålinger av konstruksjonene like bak Jernbanebrygga på georefererte kart fra 1780 og 1860. Illustrasjon av Sven Ahrens, NMM.

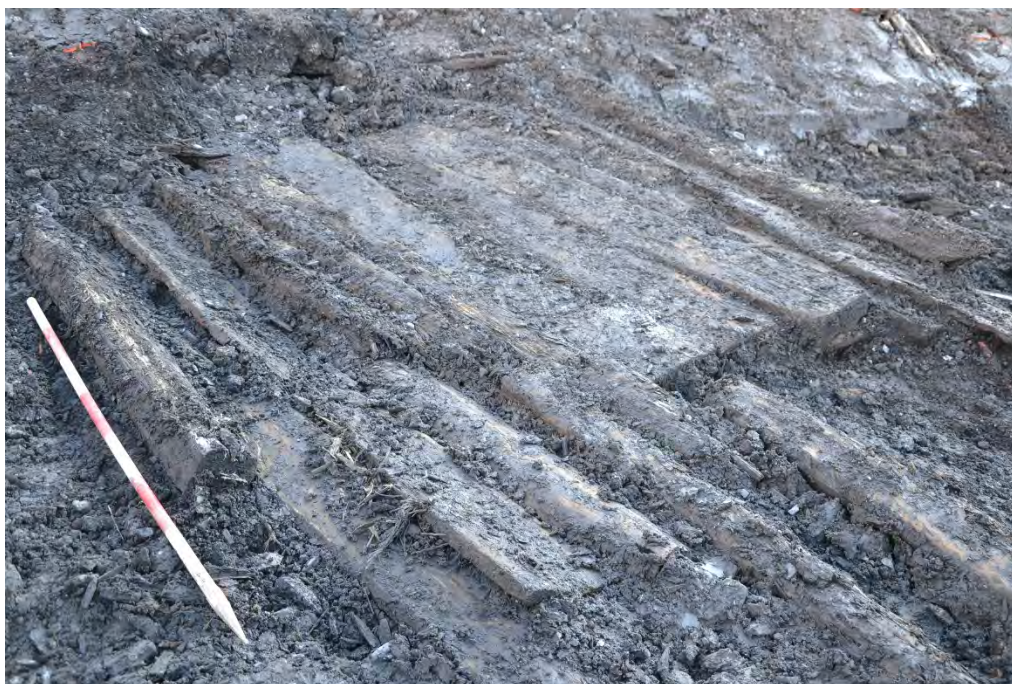
Figur 63: Plankedecke K13. Foto tatt mot SSØ av Marja-Liisa P. Grue, NMM

I det nord-østre hjørnet av A9 ble det stedvis funnet konsentrasjoner av planker, bjelker og halvkløyvinger, av forskjellige lengder og tykkelser, i nåletre (K13 og K21). Konsentrasjonene fremstod noen steder som et sammenhengende plankedecke, eller gulv, mens det andre steder var i ujevne høyder med spredt treverk. Det ble ikke dokumentert noen klare festemidler mellom tredelene. Bevaringsgraden av treverket varierte kraftig. Det som samstemte var at treverket lå i de eldre fyllmassene, stedvis med overliggende grå muddermasser av leire, i tillegg til lag med sand, leire og tegl. Under dekket lå også eldre fyllmasser som leire, brent alunskifer ol. Konsentrasjonen av treverk ble hovedsakelig funnet mellom kote -1,3 - -1,6. Dets eksakte utstrekning i flaten var usikker grunnet dets ujevne utforming, men det ble ikke dokumentert utenfor seksjon 4 og 8 på A9. Det ble heller ikke dokumentert en direkte sammenheng mellom K13 og K21, så de blir regnet som to forskjellige konstruksjoner, som trolig var relativt samtidige og har hatt samme funksjon.

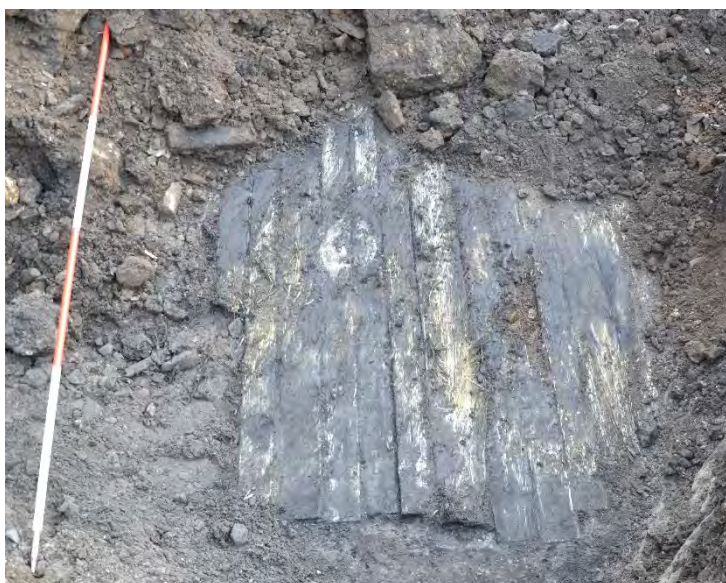
Figur 64: Plankedecke K21. Foto tatt mot S av Tom Davis.

Noe tilsvarende plankedekker i de eldre fyllmassene er dokumentert ved flere av Norsk Maritimt Museums undersøkelser som grenser til den østre kanten av A9. Dette gjelder hovedsakelig «DEG bro over Akerselva» (Borvik og Vangstad 2016) og «Akerselvaallmenningen» (Grue og Holmen 2014). Her var plankedekkene også dokumentert i tilknytning til eldre fyllmasser. Tomtene har opp igjennom tiden vært benyttet som bordtomter, så det er også mulig at treverket er rester etter denne aktiviteten. Dybden på treverket, og de eldre fyllmassene plassert både over og under treverket, indikerer derimot at treverket var lagt ned i forbindelse med landvindingen i området på slutten av 1700-tallet og begynnelsen av 1800-tallet. Treverket kan ha hatt en stabiliserende funksjon, fungert som faktisk fyllmasse, samtidig som det stedvis kan ha fungert som et slags arbeidsdekke.

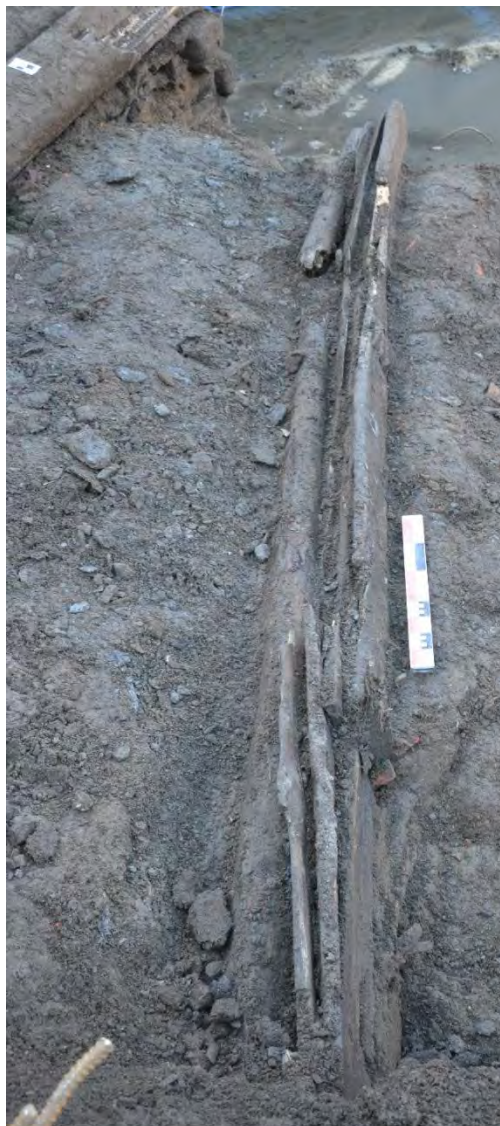
Konstruksjonen bestod av planker som var satt opp på langkant i ca. NNØ-SSV-retning, i tillegg til en tynn stokk som lå inntil plankene. Ved et tilfellet ble det også dokumentert to planker ovenpå hverandre. Plankene og stokken var holdt sammen av små trebiter som var slått ned i massene inntil plankene med jevne mellomrom. Utformingen på de nedslåtte trebitene varierte fra tynne avkløyvinger av stokker til små plankebiter. Alt treverket var av nåletré. Bredden på K32 var rundt 23 cm, den bevarte høyden var maks kun ca. 50 cm og den dokumenterte lengden var 26 m, men den fortsatte originalt lengre NNØ- og SSV- over.

Figur 65: Deler av K32. Foto mot SV av Marja-Liisa P. Grue, NMM

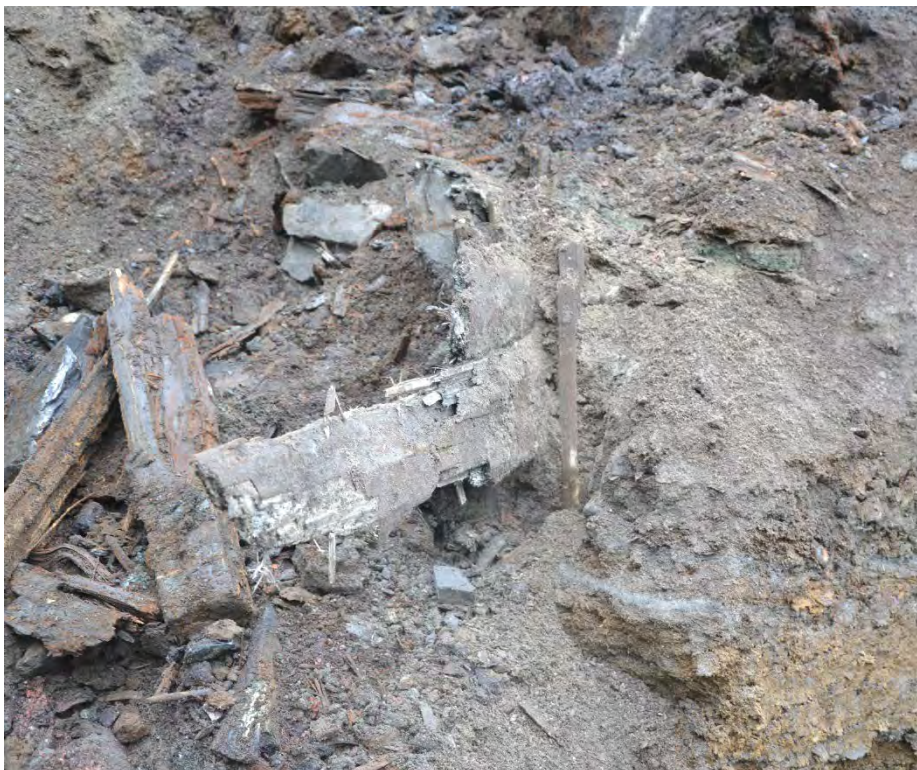
Figur 66: Søndre del av K32 med to nivåer med planker på langkant. Foto tatt mot S av Marja-Liisa P. Grue, NMM

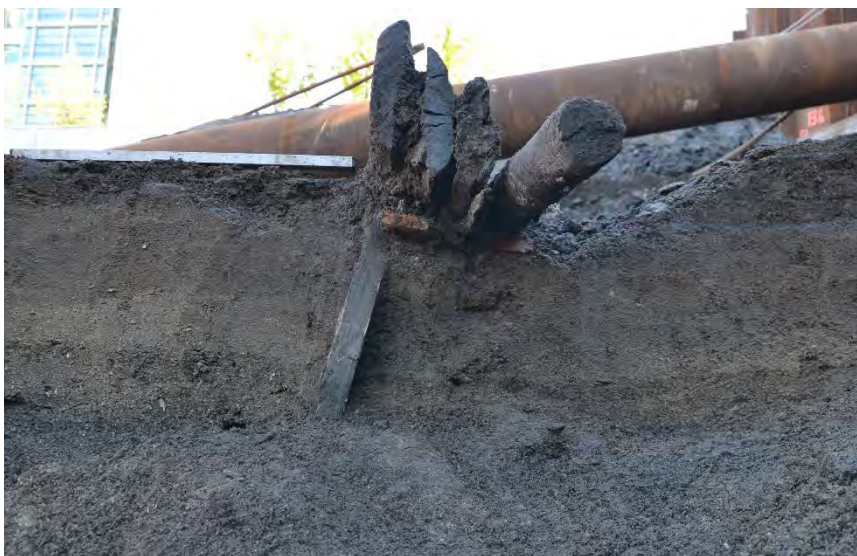
K32 lå på kote -2,6 - -2,8, på et lag med sjiktvis gul sagflis, silt og leire. Over K32 begynte nivået med de eldre fyllmassene. K32 er ikke datert, men på bakgrunn av dens plasseringer, mellom sjøavsatte masser og eldre fyllmas-

Figur 67: Profil gjennom midtre del av K32 med underliggende sjøavsatte masser. Foto mot NØ av Marja-Liisa P. Grue

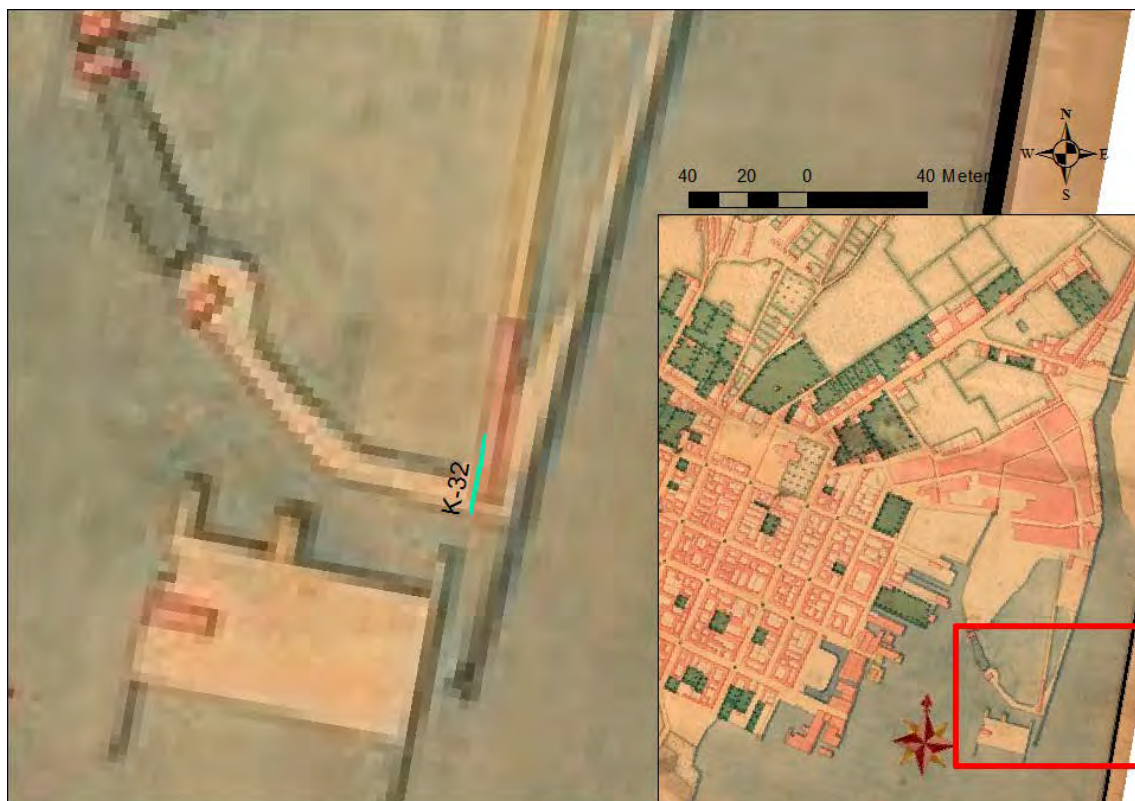
Figur 68: Innmålingene av K32 på geroreferert kart fra 1780. Illustrasjon av Sven Ahrens, NMM.

slusen. Dette passer også med K32s plassering i sjøavsatt sagflis. På et gammelt kart fra 1780 (se fig 68), plasserer K32 seg meget likt en fyllskjerm på innsiden av innskjermingen mot Akerselva, like før området vestenfor ble utfylt. Dette passer godt med K32s plassering i sagflis. K32 har derfor trolig vært del av en ytterligere fyllskjerm som ble satt opp i forbindelse med utfyllingene på vestsiden av Akerselva, konstruert i perioden rundt 1770-1780-tallet.

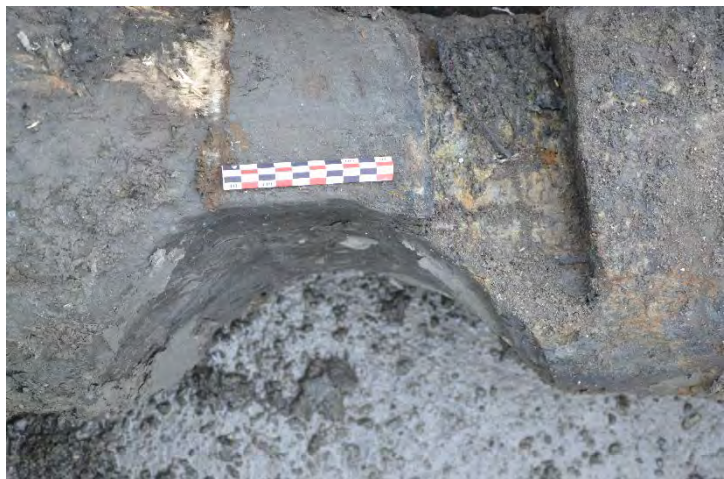
Figur 70: Eksempel på laftehugg fra bolverk K20. Foto tatt av Marja-Liisa P. Grue, NMM

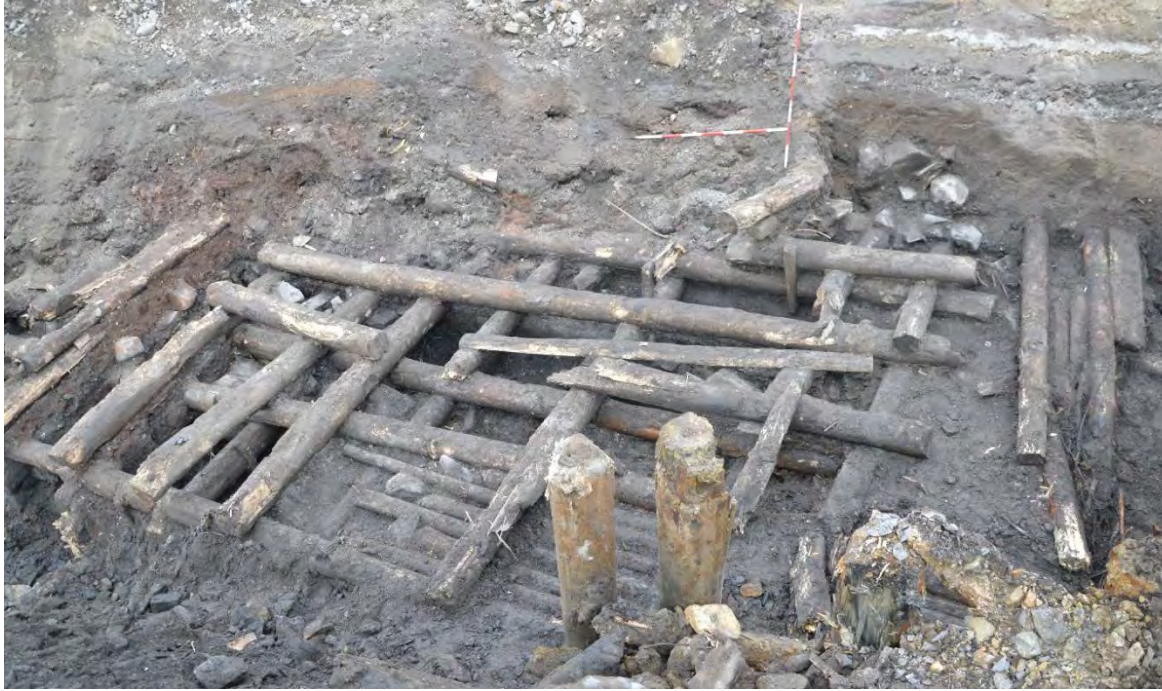
Bolverkene på A8 dekket hoveddelen av det nord-østre hjørnet hvor det var intakte kulturlag og dekket et område på 39 x 10 m. Bolverket bevarte søndre del lå rundt 1,5 m bak, og parallelt med, Jernbanebrygga. Noe lengre sørover lå derimot bolverket kun 20-30 centimeter bak Jernbanebrygga. Stokkene lå vekselvis i NV-SØ-retning og NØ-SV-retning, laftet inn i hverandre med enkle avrundede uthugg, hvorav noen var litt dypere og andre relativt grunne. Det ble dokumentert opp til fire stokker i NV-SØ-retning og fem stokker i NØ-SV-retning, som resulterte i et bolverkene med tilsammen minst ni omfar. Stedvis ble det dokumentert færre omfar og det er usikkert om det originalt har vært ni omfar gjennom hele bolverkskonstruksjonen. Den øverste stokken tilknyttet bolverket ble

Figur 71: Oversikt over bolverk K12 på A8. Foto tatt mot N av Andreas Kerr, NMM

dokumentert på kote -1,8, mens den laveste lå på kote -5,5. Hele bolverkskonstruksjonen helte betydelig nedover i den sør-vestre delen. Mens hoveddelen av bolverkskonstruksjonen lå i en NV-SØ-orientering, skilte den nordligste delen av bolverkskonstruksjonen (kalt K19 og K20) seg noe ut ved å gradvis dreie og ende opp med en nærmere NNV-SSØ-orientering (se fig 69).

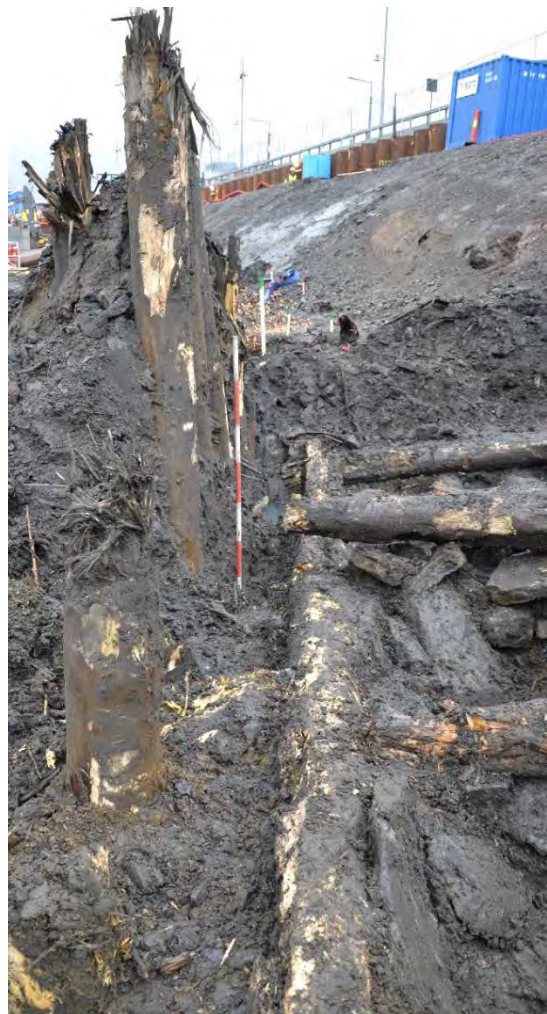
Figur 72: Forholdet mellom bolverket på A8 til høyre i bilde og pålene fra Jernbanebygga til venstre. Foto tatt mot NV av Andreas Kerr, NMM.

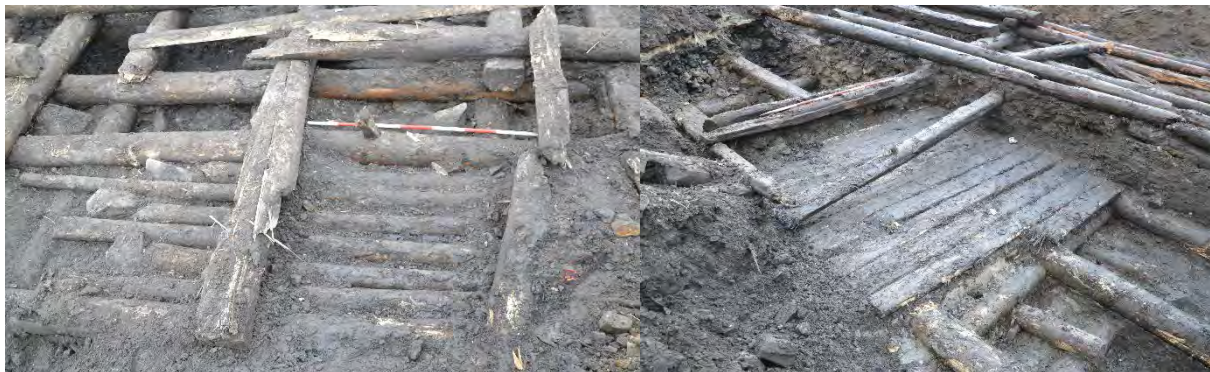
Figur 73: To forskjellige eksempler på gulv i bolverkene på A8. Til venstre et eksempel på gulv fra K12 og til høyre et eksempel av gulv fra K17. Foto mot NNØ og NØ av Andreas Kerr, NMM.

fremstod som ujevne og kun delvis dekkende. Gulvene lå på forskjellige nivåer og var spredt relativt uregelmessig rundt i bolverkskonstruksjonen. Stedvis var det også planker, bjelker og stokker lagt delvis inntil, og delvis over hverandre, hvor funksjonen ikke var åpenbar, men hvor det lignet mer på en lav stabel enn et gulv.

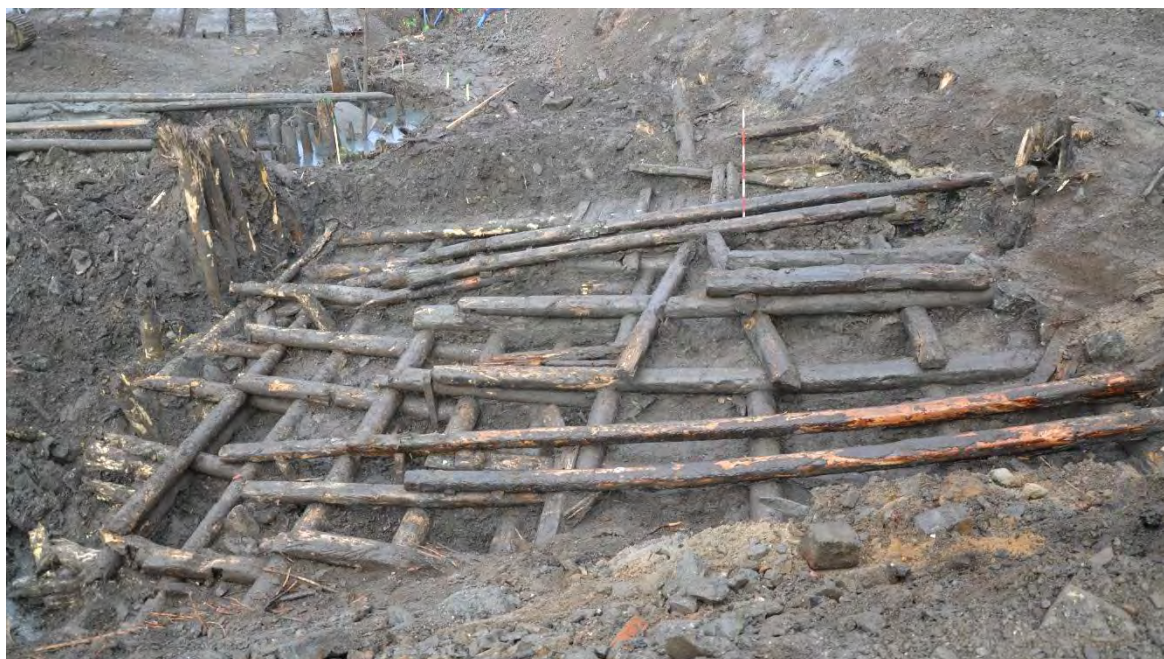
Figur 74: Oversikt over bolverk K17 på A8. Foto tatt mot NV av Andreas Kerr, NMM.

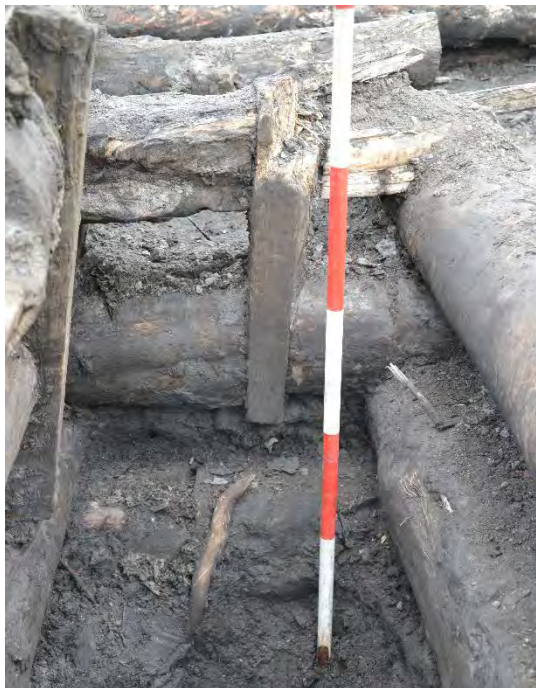
Figur 76: Rektangulær trestykke in situ som holder to stkker sammen i bolverk K12. Foto tatt mot SV av Andreas Kerr, NMM.

Ved ujevne mellomrom, både på innsiden og utsiden av rommene, var det festet rektangulære trestykker vertikalt mellom trestokkene. Trestykkene var tredd inn i /festet i uthogde vertikale spor i stokkene. Det uthogde sporet var noe bredere i bakkant og smalnet inn i forkanten, i tillegg var det bredere i overkant og smalnet inn mot midten. Trestykkene festet på en relativt enkel måte sammen to og to overliggende stokker. På denne måten var det ikke kun laftingen som holdt stokkene på plass, men også elementer som holdt stokkene mer effektivt sammen vertikalt. Mens det stedvis kun var et vertikalt trestykke festet innenfor et rom i bolverket, var det andre steder opptil tre stykker, hvorav to et stod rett ved siden av hverandre. Spredningen av festene fremkommer dermed noe tilfeldig. Ved minst

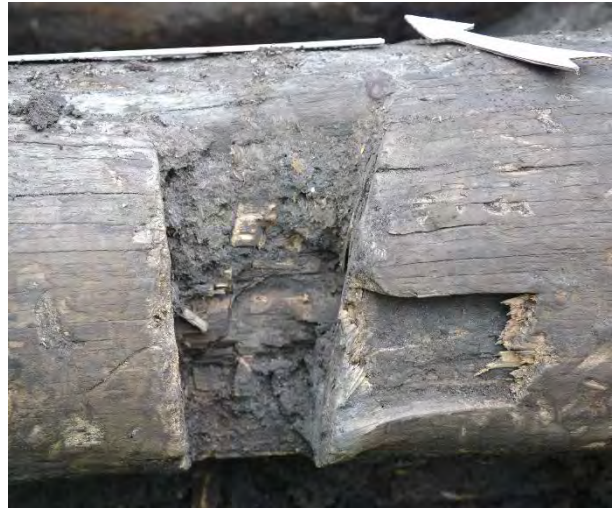
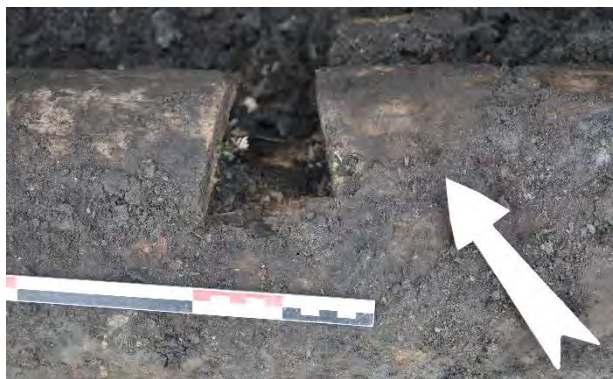
Figur 75: Øverst, innhugg til rektangulære trestykke fra K12 sett fra siden sett mot NNØ. Nederst innhugg til rektangulære trestykke fra K12 sett ovenfra sett mot NNØ. Foto av Andreas Kerr, NMM.

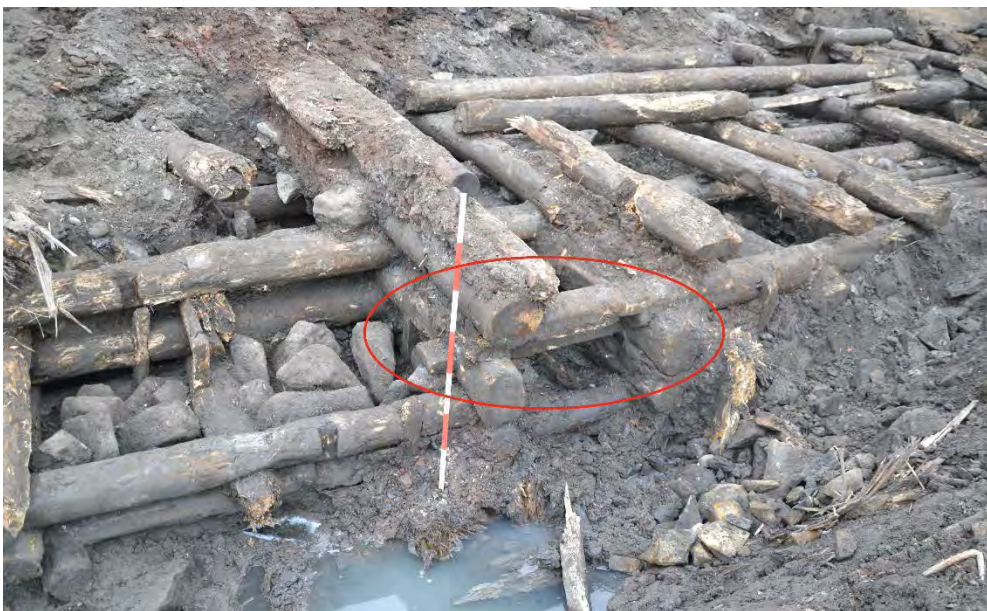
Figur 77: Bjelke tredd gjennom hull i stokkene, trolig for oppstøtens funksjon. Foto tatt mot NØ av Andreas Kerr, NMM.

et tilfelle, i forkant av K12, ble det også benyttet en NV-SØ-gående bjelke som var tredd gjennom rektangulære hull i de NV-SØ- liggende stukkene (se fig 77). Denne har trolig også hatt en form for oppstøtens funksjon, for å holde noen av de mange elementene i bolverket sammen.

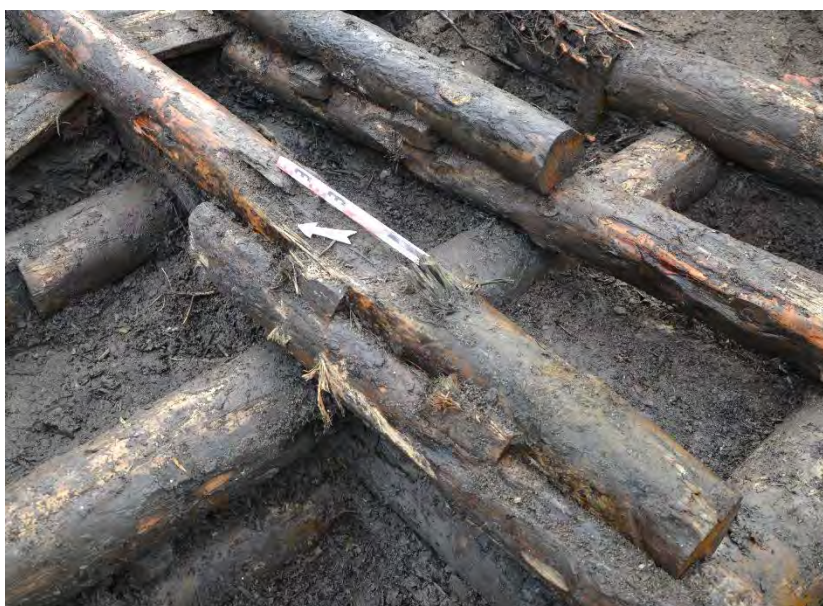
Figur 78: To eksempler av to små firkantede trekiler plassert mellom de to øverste stokkene i samme retning i K17. Foto tatt mot NNØ av Andreas Kerr, NMM.

Noen elementer dokumentert ved bolverkskonstruksjonen hadde en noe mer usikker funksjon. Ved minst tre tilfeller var det plassert en til to små firkantede kiler i mellom to stkker som lå like ovenpå hverandre (se fig 78). Den øvre stokken hadde et firkantet innhogg for å tilpasse plasseringen av kilen, men det er usikkert om dette også var tilfellet med den nedre stokken. Grunnen til bruken av kilene er noe uklar, men det kan ha vært for å justere eller stabilisere stukkernes plassering i forhold til hverandre.

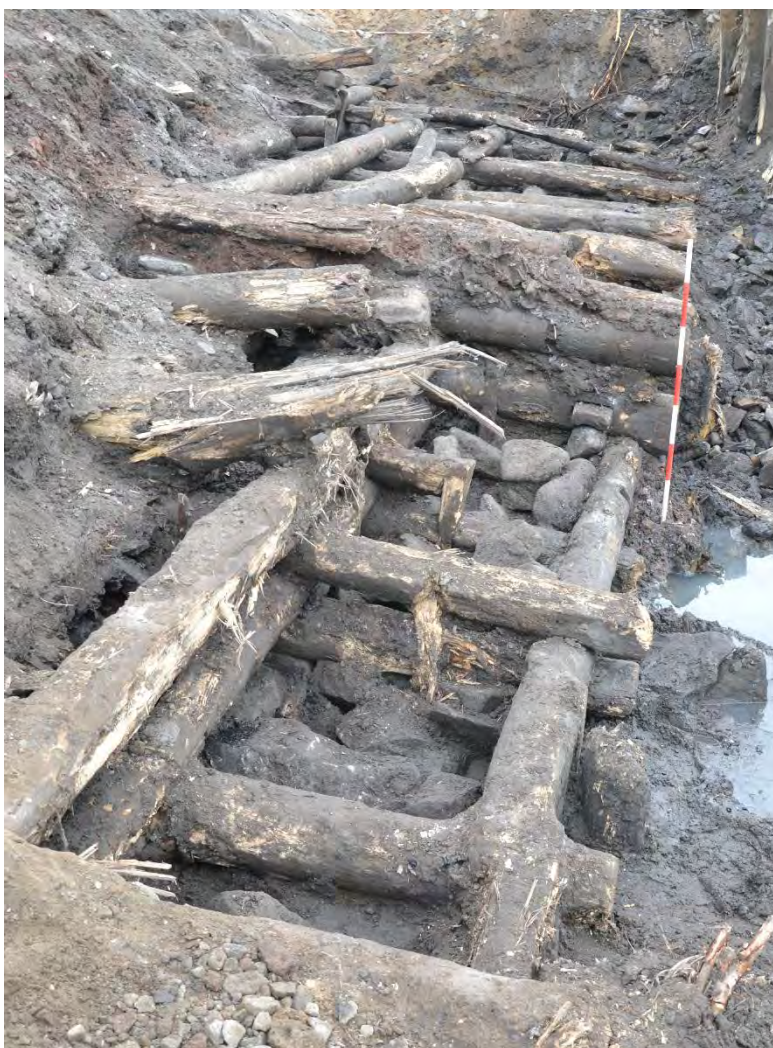
Figur 79: Konsentrasjoner av stein i bolverk K12. Foto tatt mot Ø av Andreas Kerr, NMM.

det funnet konsentrasjoner av steinkull, noe som også kan komme fra byavfallet. Noe av de andre massene er trolig mudringsmasser. Noen av rommene i laftekassen hadde også større konsentrasjoner av stein. Disse kan ha vært brukt under nedsettingen av bolverket. For den funksjonen må steinene ha vært plassert i de rommene i bolverket med gulv. Dette var tilfellet noen steder, men langt fra i alle rommene hvor det ble dokumentert større steiner. En annen mulighet er dermed at steinen kun er del av fyllmassene i bolverket. Det ble funnet faskiner like utenfor bolverket, men dette var kun stedvis i meget begrensede mengder. Over bolverket fortsatte lag med eldre fyllmasse. Ca. 1,5m over bolverket lå et brosteinslag som trolig er tilknyttet nivået under etableringen av Jernbanebrygga.

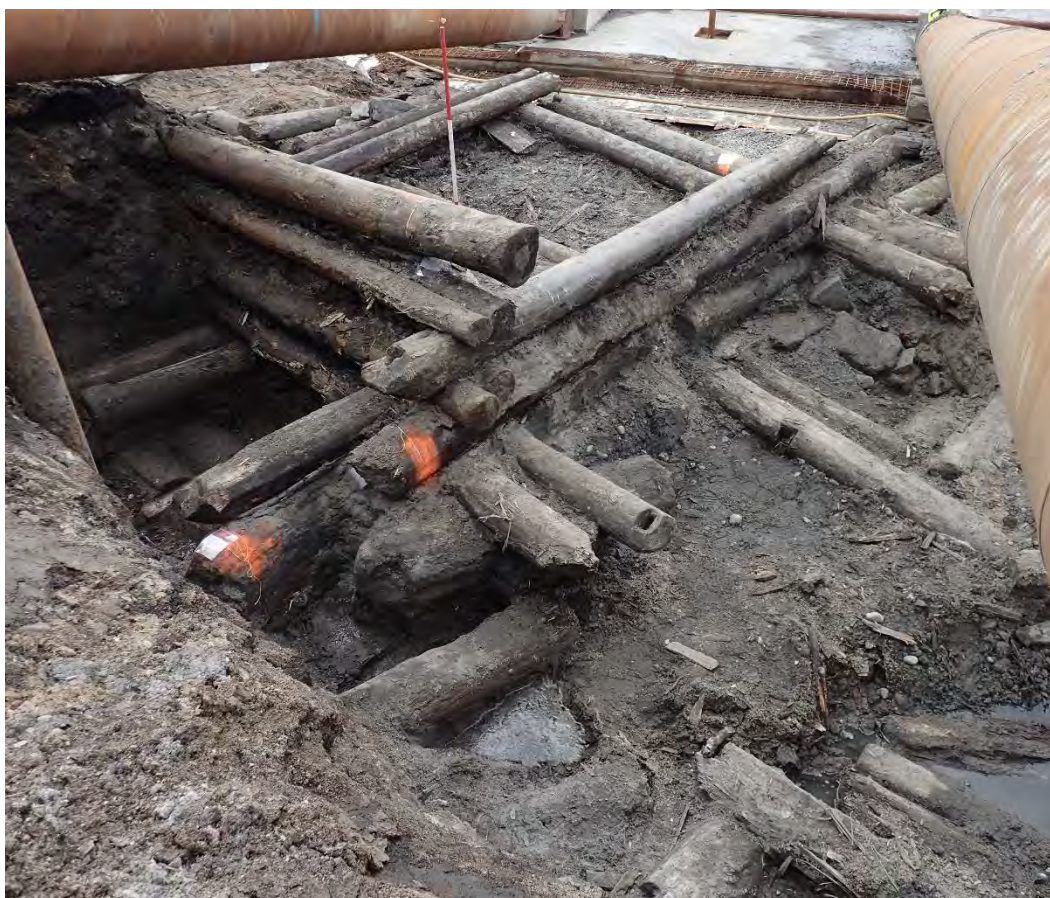
Figur 82: NV hjørnet av bolverk K40 på A9. Foto tatt mot S av Andreas Kerr, NMM.

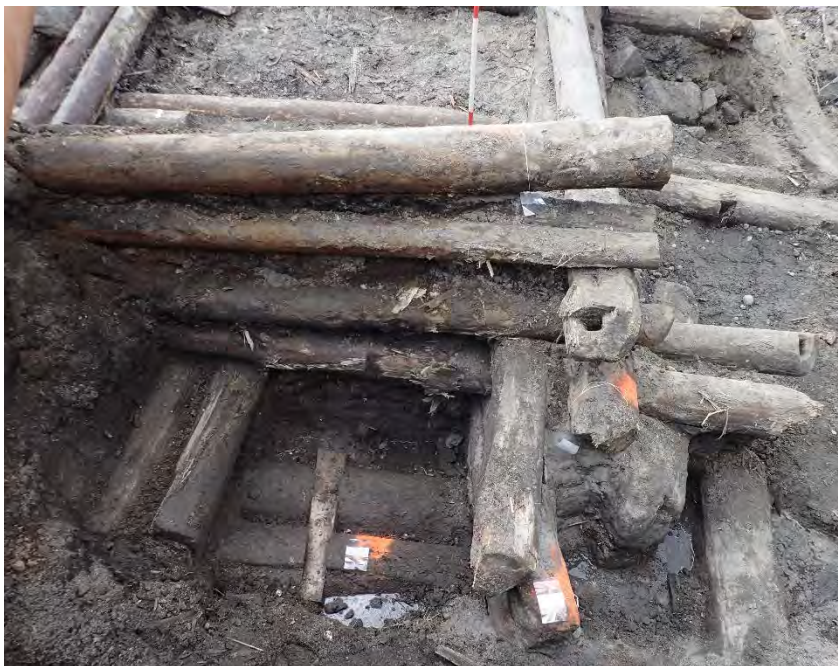
Figur 84: Nederst i bilde synes deler av fundamenteringen til K40 bestående av to parallelle stokker festet sammen med en innfelt planke. Foto tatt mot SSV av Andreas Kerr, NMM

stokker sammen vertikalt. I tillegg ble det funnet en klarere fundamentering under bolverket i form av spredte parvise parallelle NV-SØ-gående stokker, festet sammen av en planke som var felt inn på tvers av stikkene. Over fundamentet var det bevart minst fire nivåer med stokker i NV-SØ-retning og fire i NØ-SV-retning, til sammen 8 omfar. Bolverkene på A8 og A9 lå relativt like dypt i massene, litt under kote -5, men mens bolverket på A8 hadde stokker plassert opp til kote -1,8, lå stikkene på A9 dypere med kun noen få opp mot kote -2,5.

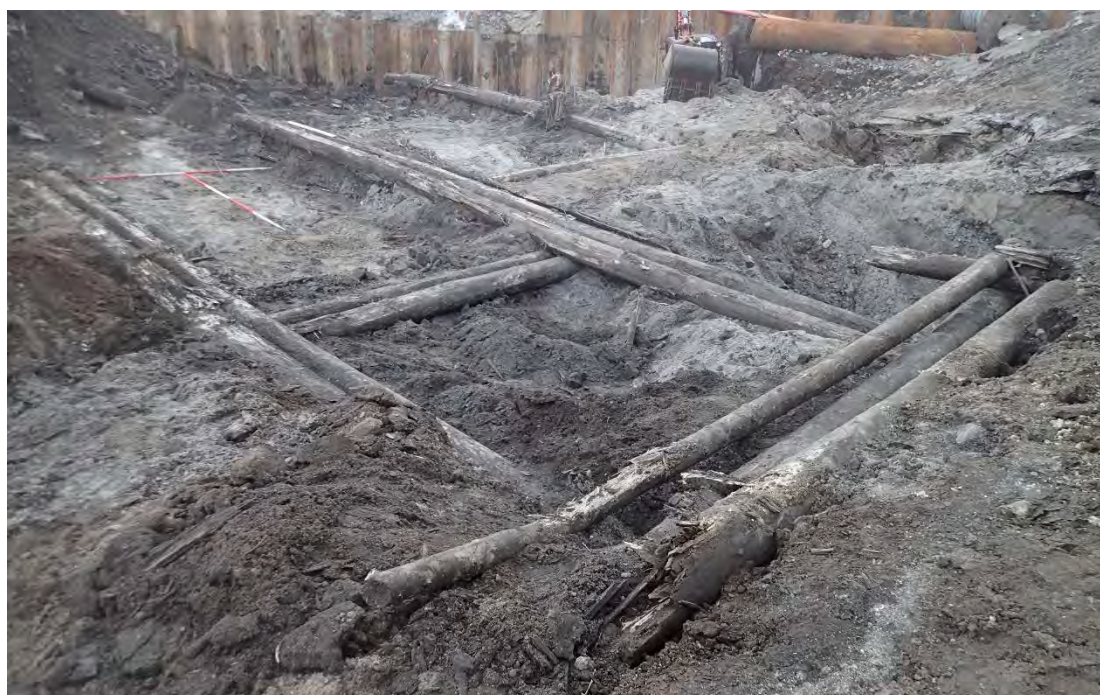
Figur 83: Søndre del av den bevarte delen av K40. Foto tatt mot V av Tom Davis, NMM

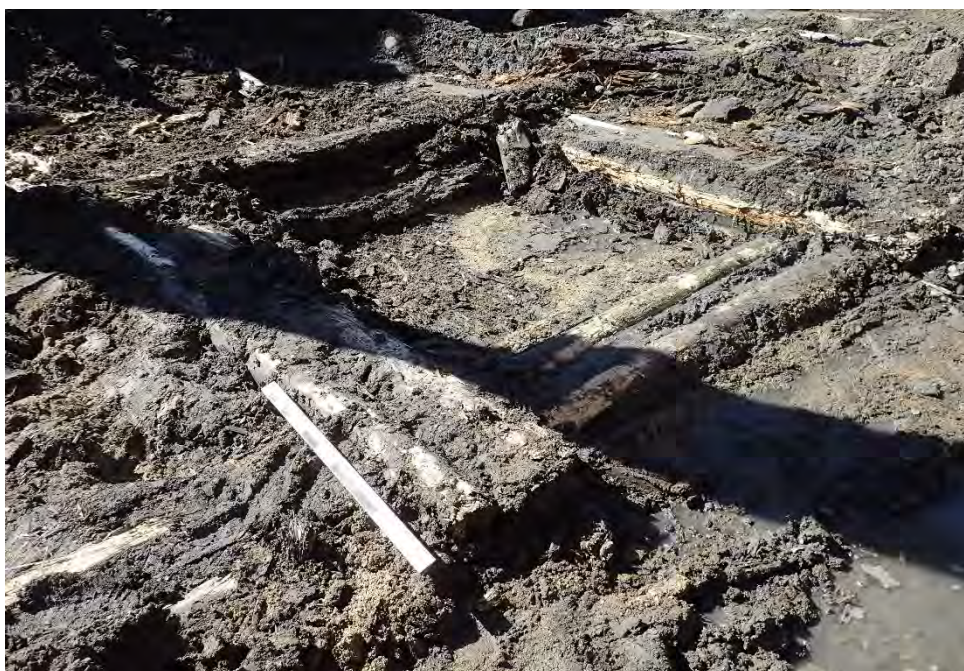
Figur 86: Deler av K46. Foto tatt mot V av Tom Davis, NMM.

De resterende bolverkskonstruksjonene på A9 ble ikke like godt dokumentert, men av det som ble observert fremstod det ganske likt som K40. Den nord-vestre delen av bolverket ble målt inn med tre nummer, K42, K44 og K46. Stokkene fra disse tre lå spredt under og over hverandre, uten noen klar avgrensning og de blir dermed regnet for å tilhøre samme bolverkskonstruksjon. Bolverket bestod av parallelle stokker orientert likt som K40, med spredte rektangulære trestykker til å feste to og to stokker sammen vertikalt, og med enkle avrundede laftehugg. I tillegg hadde det også lik fundamentering under bolverket, i form av spredte parvise parallelle NV-SØ-gående stokker som var festet sammen av en planke som var felt inn på tvers av stokkene. Det var flere av de parvise parallelle stokkene som utgjorde fundamentet, men de lå noe spredt og kun under deler av bolverkskonstruksjonen. Fundamentet hadde overliggende balast, og lå ned i sjøavsatte sagflismasser. En av forskjellene fra K40 var at stokkene fra K42, K44 og K46 kun lå mellom kote -4,2 til kote -5,3. Det ble med andre ord kun dokumentert fundamentet og noen de første to omfarene av bolverket. Stokkene høyere opp i bolverket var ikke bevart.
