ARKEOLOGISK UNDERSØKELSE AV TOMTENE A8 OG A9 I BJØRVIKA, OSLO
SAKSNUMMER: 2012234 og 2014117

RAPPORT

A8 DEICHMAN OG A9 DIAGONALEN

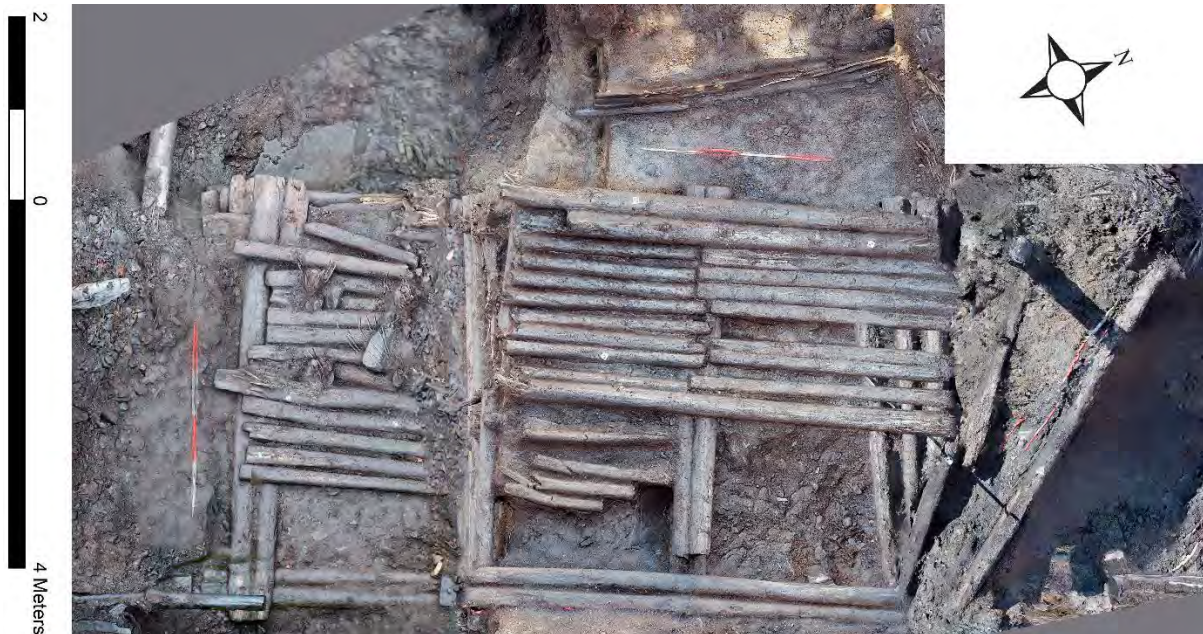
Figur 91: Sammensatt ortofoto av bolverk K30 på bakgrunn av fotogrammetri, av Sven Ahrens, NMM.

Det er uvisst hvor stor del av konstruksjonen som eventuelt befinner seg på østsiden av spuntveggen. På vestsiden var det bevart 8,5 x 4,8 m av bolverket. K30 var bygd opp av parvise parallelle stokker som lå plassert over hverandre, annenhver gang i NNØ-SSV- og VNV-ØSØ-retning. I høyden var det bevart seks nivåer med stokker i hver retning, til sammen 12 omfar. Stokkene var av nåletré og var laftet inn i hverandre med enkle avrundede laftehugg. Den bevarte delen av K30 bestod i hvert nivå av fire rader med VNV-ØSØ- gående stokker; to ytre kanter og to «midtdelere», og tre NNØ-SSV-gående stokker; en ytre kant og to «midtdelerer». Til sammen utgjorde disse firkantede rom i plan, tre i lengden og to i bredden, på størrelser rundt 2,2 x 1,5 m. Lengden av K30 var original, mens dens originale bredde var usikker.

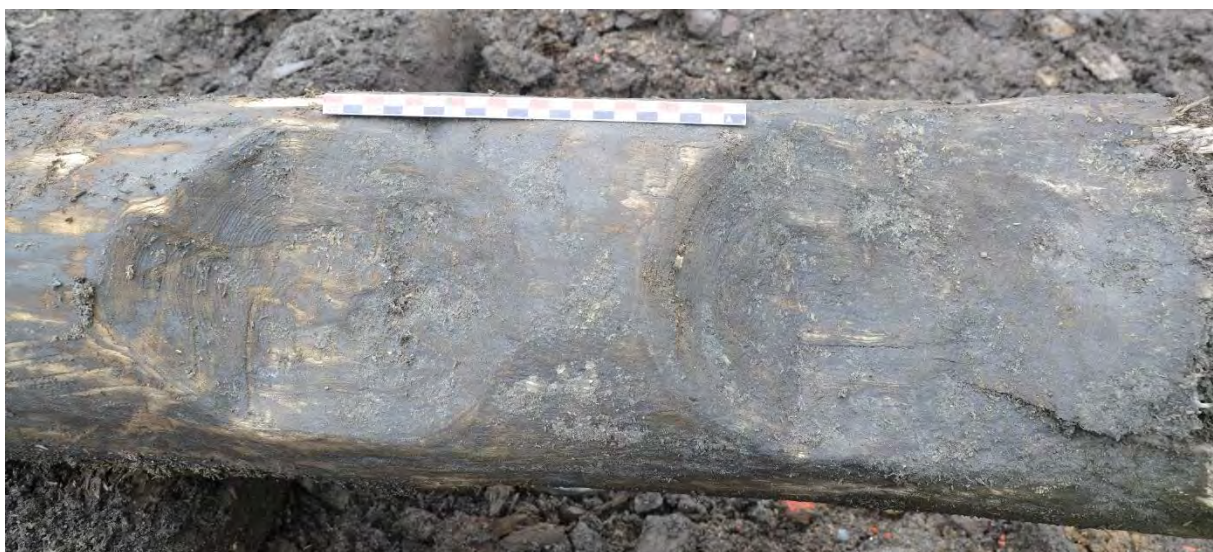
Figur 92: Eksempel på doble enkle laftehugg fra K30. Foto av Khalil Olsen Holmen, NMM

Det var ikke nødvendigvis mye av bredden av bolverket som manglet. Mens noen av de VNV-ØSØ-gående stokkene virket å ha blitt skadet av spunten, ble det dokumentert avhugde ender på noen av stokkene midt i konstruksjonen. Problemet var at de øverste stokkene virker å ha vært kuttet bort grunnet nedsettingen av et senere rør. De VNV-ØSØ-gående stokker lengre nede virker derimot også å være avhugde, og ikke ødelagte ender. Det er derav meget mulig at det originalt kun var to rom i bredden av K30.

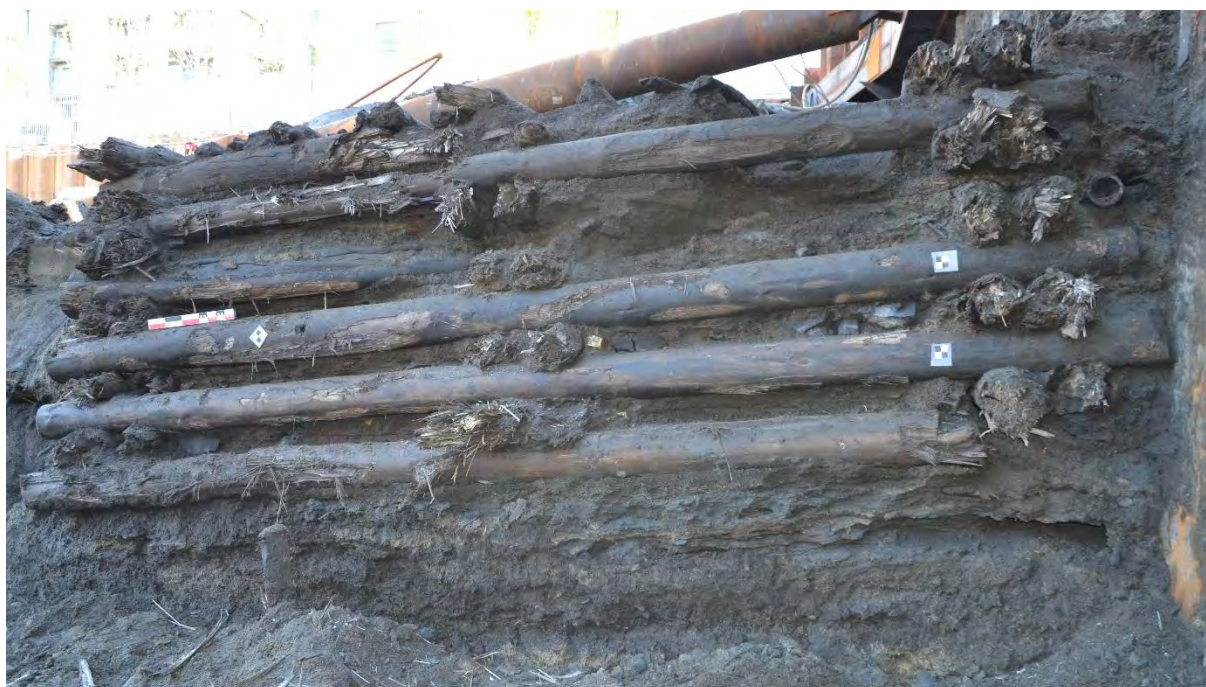
Figur 93: Snitt gjennom K30. Foto tatt mot NØ av Marja-Liisa P. Grue, NMM

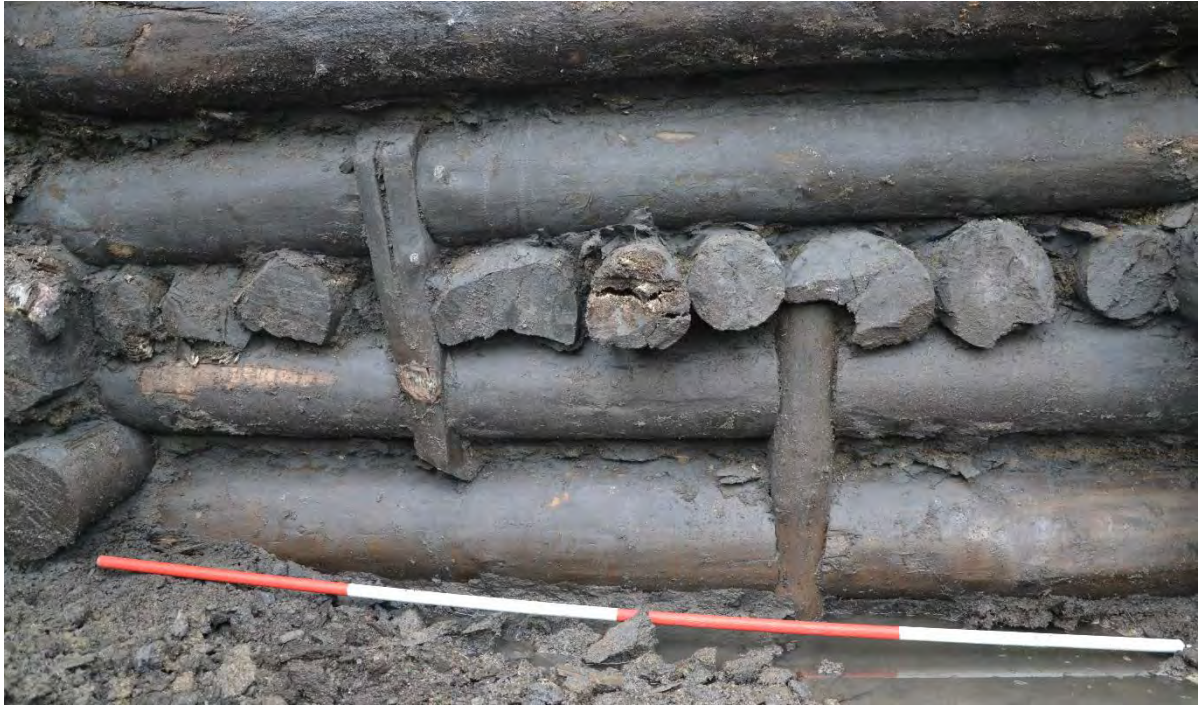
Figur 95: Vertikale rektangulære trebiter innfelt i stokkene i bolverk K30, i den ytre vestre kanten, blant annet delvis gjennom et midte gulv/dekke. Foto tatt mot Ø av Sven Ahrens, NMM.

I tillegg til de enkle laftehuggene mellom stokkene ble det stedvis dokumentert mindre trebiter som var plassert vertikalt mellom to overliggende stokker. Trebiten var plassert i et uthogd spor og holdt effektivt sammen stokkene vertikalt og hindret utglidning. Innhuggene i stokkene som utgjorde det nedre dekket/gulvet i bolverket indikerer at uthuggingen av sporene har foregått etter bolverket var satt sammen. Denne formen for sammenfesting ble kun dokumentert i nedre del av K30 og kun i dens ytre kanter.

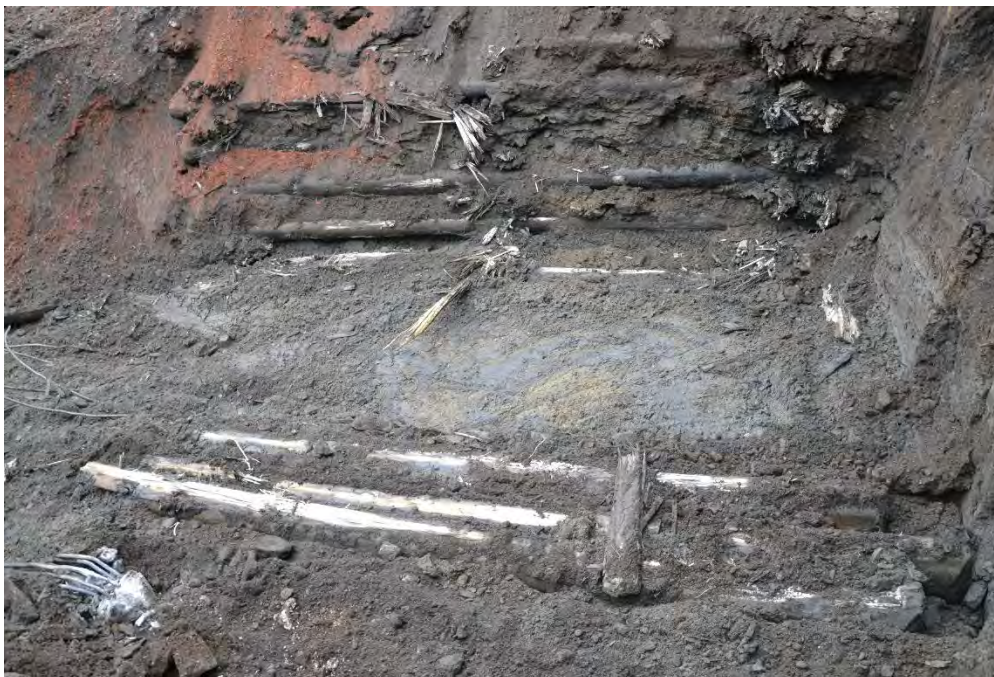
Figur 94: Nederst i bilde er deler av fundamentet til bolverk K30 med tre sammenfestede parallelle stokker, Foto tatt mot NØ av Marja-Liisa P. Grue

Retten under K30, ned til kote -3,4, ble det dokumentert tre og tre stokker som lå parallelt sammen i VNV-ØSØ-retning. Stokkene begynte omtrent under K30s vestre ende og fortsatte videre østover under spunten. De tre stokkene var festet sammen i bredden med en trebit som var plassert i et firkantet uthogd område. Trolig vil disse sammenfestede stokkene ha fungert som fundament til K30, som ble lagt ned løst like under bolverket.

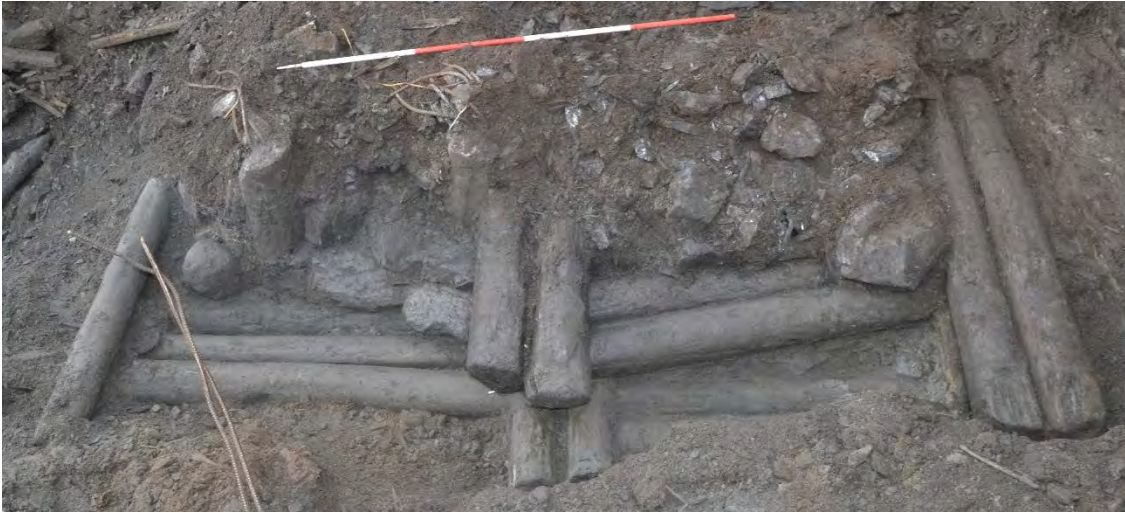
Figur 96: Stein i de overliggende massene over søndre del av bolverk K30. Foto tatt mot NØ av Sven Ahrens, NMM.

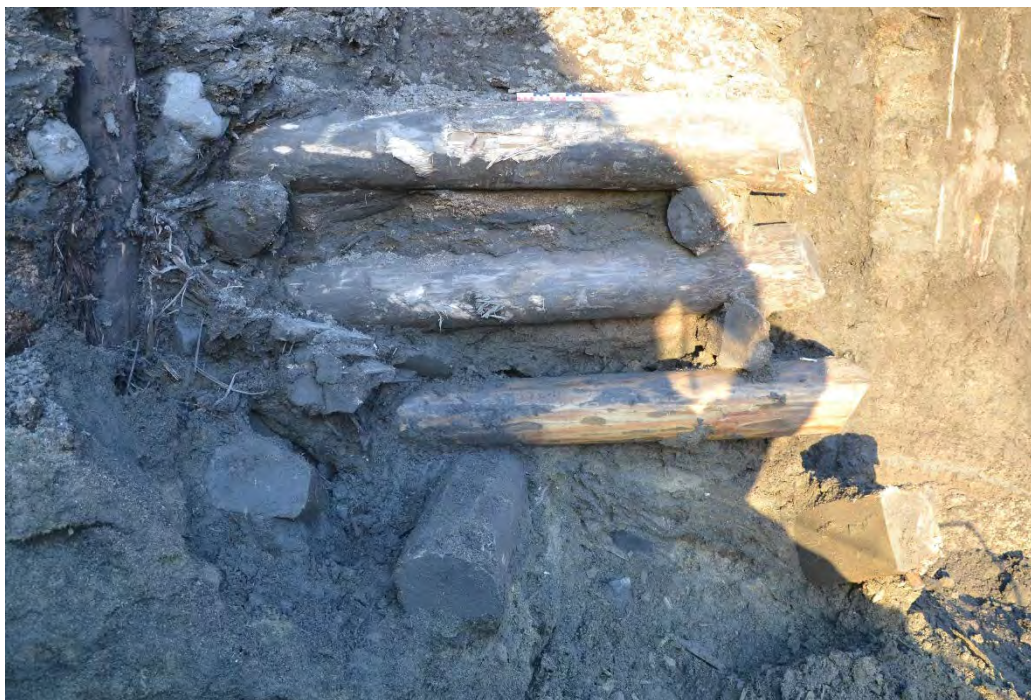
Figur 104: Dokumentasjon av K34s sørlige del sett i profil. Foto tatt mot Ø av Marja-Liisa P. Grue, NMM

Toppen av den bevarte delen av K34 lå på kote -3,1- -3,3, mens den laveste stokken var på rundt kote -4,5. Sjiktvis lag med sagflis, leire, silt og litt hoggflis lå under-, og dekket hele konstruksjonen. En ekstra stakk som lå omtrent midt under bredden av K34, kan ha vært en del av fundamentering av bolverket. Det lå noen mellomstore stein rundt bolverkets nord-vestre hjørnet, men det er usikkert om de originalt har vært tilknyttet K34.

Det var lite som indikerer at den bevarte toppen av K34 var konstruksjonens originale topp. Trolig manglet det et uvisst antall overliggende stokker. Den nære plasseringen og den tilsvarende orienteringen indikerte at K34 hadde en tilknytning til K30. Det virket derimot som om K34 var plassert noe dypere enn K30. Det var uvisst hvor mye høyere K34 strakte seg, men mens fundamentet til K30 lå ned mot kote -3,4, lå fundamentet til K34 helt nede mot kote -4,5. Konstruksjonsmessig skilte også K34 seg fra K30 ved å være betraktelig mindre, manglet gulv/dekke og vertikale trekiler som holdt de nedre stokkene i K30 sammen, hadde enkle til forskjell fra parvis parallelle stokker og det var forskjellig utforming av fundamentene til bolverkene.

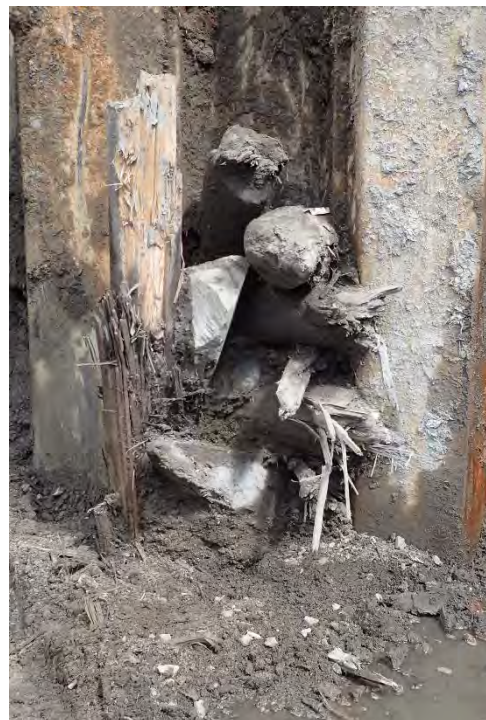
Figur 105: Nordre hjørne av K34. Foto tatt mot ØNØ av Marja-Liisa P. Grue, NMM.

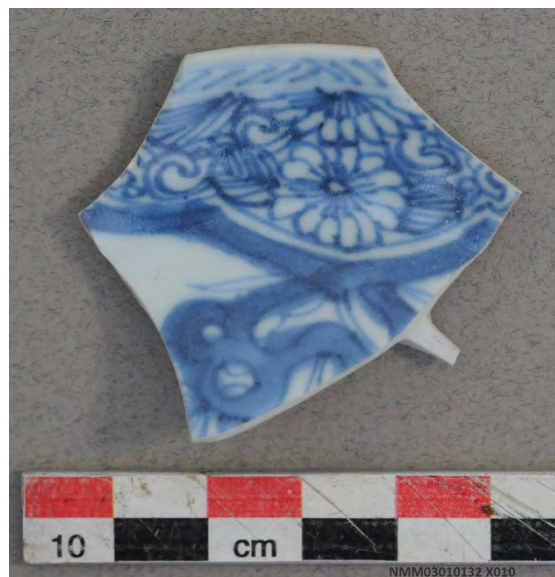
Figur 109: Eksempel på blåmalt dekorert porselen fra A9. Foto av Kristina Steen, NMM.

Det ble kun funnet fire skår av porselen fra undersøkelsene ved A8 og A9 (X10, X71, X76, X117), alle fra tomt A9. Tre av skårene var Kinesisk eksportporselen (X10, X76, X117), mens det siste ikke er definert. Alle fire hadde blå håndmalt dekor, mens X76 også hadde utvendig brun Batavia glasur. Den vanligste funksjonen til kinesisk porselen var bordtøy, noe som også var tilfellet med materialet fra A9. Alle porselensgjensstandene har vært produsert under Qing (Ch'ing) dynastiet (1644-1912), men med unntak av X76 som trolig er fra 1700-1780, er de andre skårene ikke nærmere datert.

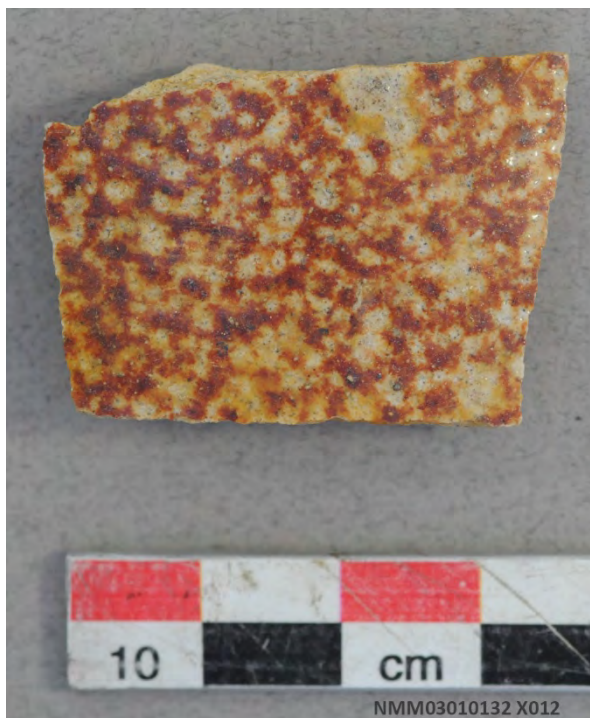
Figur 110: Eksempel på skår av steintøy med brunspettet dekor. Foto av Kristina Steen, NMM.

Steintøyet fra A8 og A9 består av til sammen 16 deler, 11 fra A8 og fem fra A9. Mesteparten er for fragmentarisk til å fastsette datering og opprinnelsessted, men der det kan avgjøres er steintøyet av tysk opphav med brunspettet saltglassur. Hovedsakelig virker det som om skårene stammer fra krukker, flasker og andre oppbevaringskar. Det var små rester av innrisset dekor på to av gjenstandene, ellers var det bevarte steintøyet udekorert.

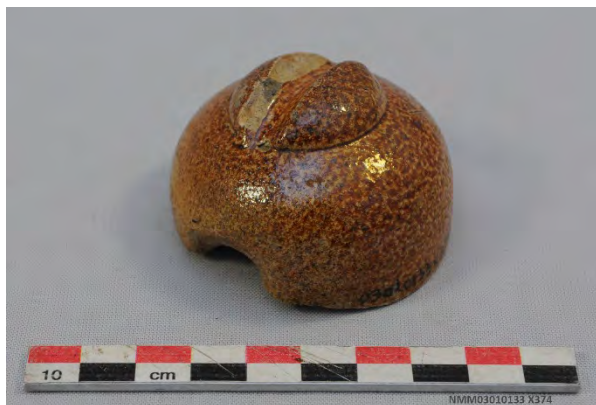
Figur 111: Del av gjenstand med ukjent funksjon av brunspettet Rhinsk steintøy. Foto av Kristina Steen, NMM

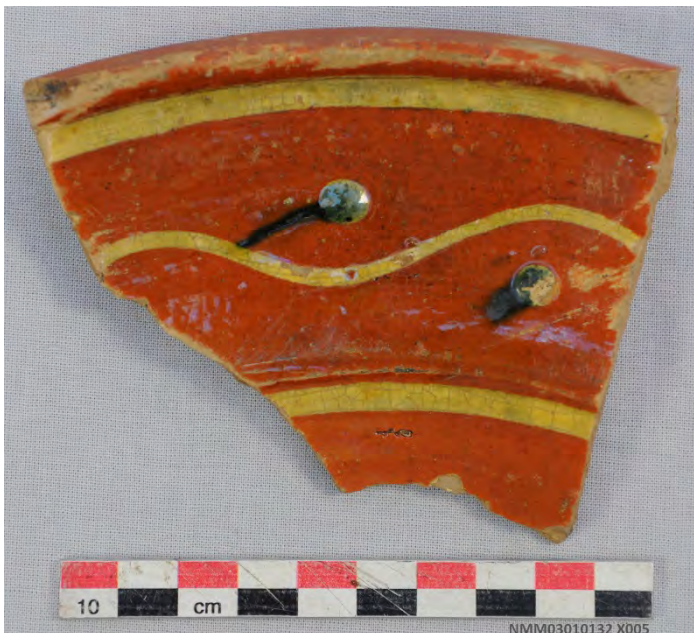
Figur 113: Eksempel på del av fat i leirgods med hornmaleri. Foto av Kristina Steen, NMM

Materialet fra A8 og A9 er relativt fragmentarisk. Oftest er kun prikker, sirkler og striper av dekoren bevart og det er vanskelig å fastsette funksjon utover at noen er deler av fat. Resten har trolig vært bordtøy. Den fragmentariske tilstanden av materialet vanskeliggjør datering og proveniensbestemmelse.

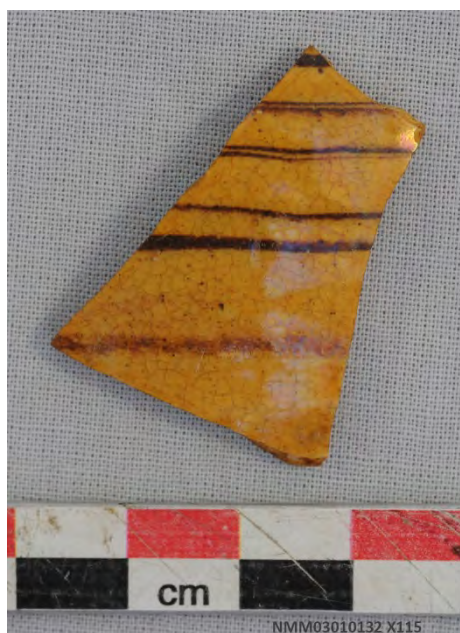
Figur 114: Et skår av Yellow ware funnet på A8. Foto av Kristina Steen, NMM

X115 er et lite buet skår av Yellow ware. Dette er en type forredlet leirgods som ble produsert i England og USA i perioden

1840-1900-tallet. Godset er gult og er dekket av klar blyglasur. X115 er dekorert med brune linjer og har trolig hatt funksjon som bordtøy.

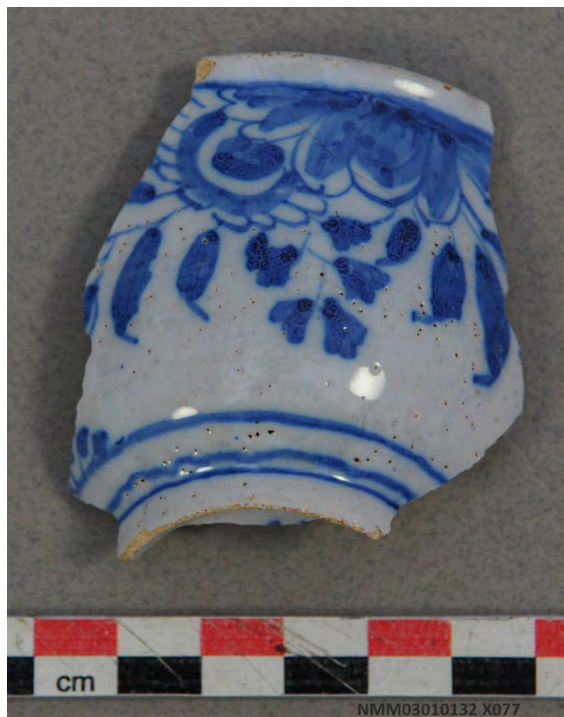
Figur 115: Del av kopp i fajanse med blåmalt dekor. Foto av Kristina Steen, NMM

Det ble til sammen kun funnet fire små deler av fajanse, to på tomt A8 og to på A9. Mens de to fra A9 begge hadde blå dekor, hadde en fra A8 rester av polykrom dekor og den siste er uten dekor. Alle delene stammer fra bordtøy. Trolig stammer delene fra England eller Nederland med en produksjonsdato fra rundt 1700-tallet.

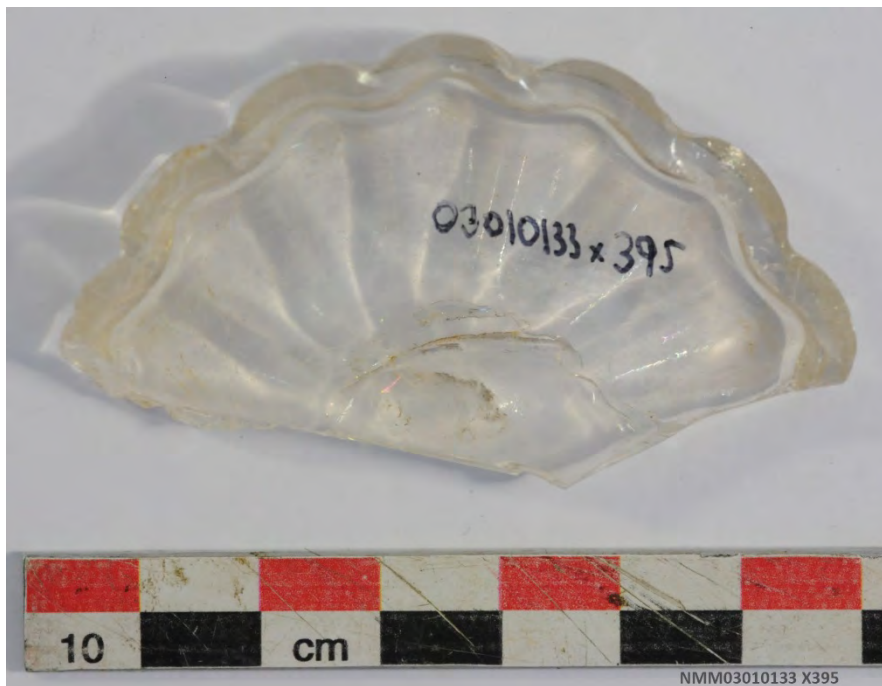
Figur 122: Del av bunnen av et drikkeglass med omkransende riller rundt kropp og bunn. Foto av Kristina Steen, NMM.

Det ble kun funnet restene etter et glass, X395 fra A8. Her var bunnen og deler av kroppen bevart med omkransende riller («*sunburst*»). Glasset er trolig et vannglass. Det er formblåst og er trolig produsert en gang på 1800-tallet.

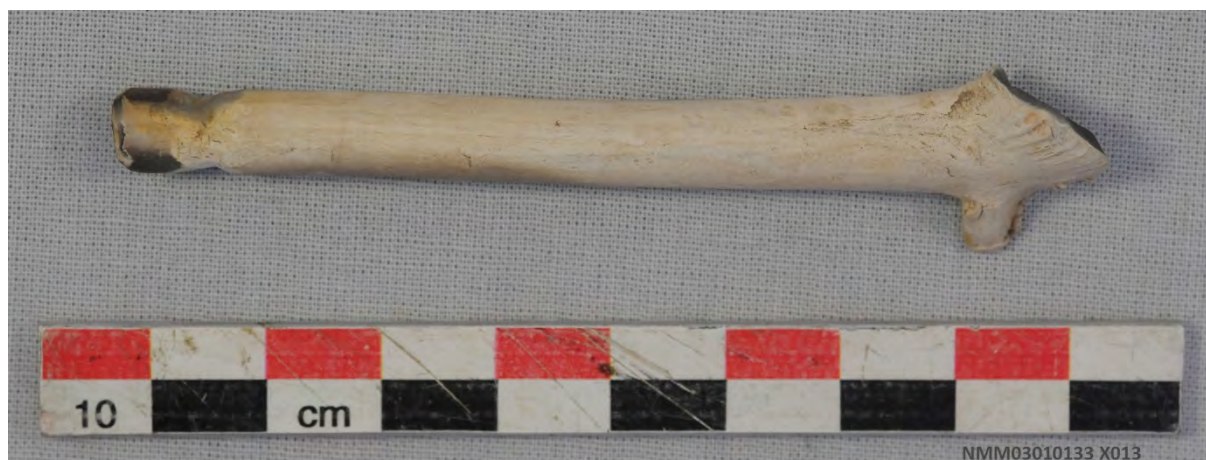
Figur 123: Rester av en meget godt brukt krittpipe med bitemerker ved ene enden av krittpepestilken. Foto av Kristina Steen, NMM.

I løpet av undersøkelsene ved A8 og A9 ble det til sammen funnet 77 deler av kritt Piper, fordelt med 21 på A8 og 56 på A9. Av disse var det seks hele hoder, 10 deler av hoder og 61 stalker. Det var ikke alltid lett å dokumentere om pipene har vært brukt eller om de var ubrukte, både grunnet senere misfarging og at tidvis lite er bevart av pipene. Av pipene fra A8 ble kun fem dokumentert som brukt og ingen ubrukt. Fra A9 viste 25 piper klare spor av sot, mens tre klart var ubrukt. En av pipene fra A8 var det en som skilte seg klart ut som en godt brukt pipe. Her har røykeren over en lengre periode bitt rundt pipa og etterlatt seg klare bitemerker på enden av krittpepestilken (se fig 123).

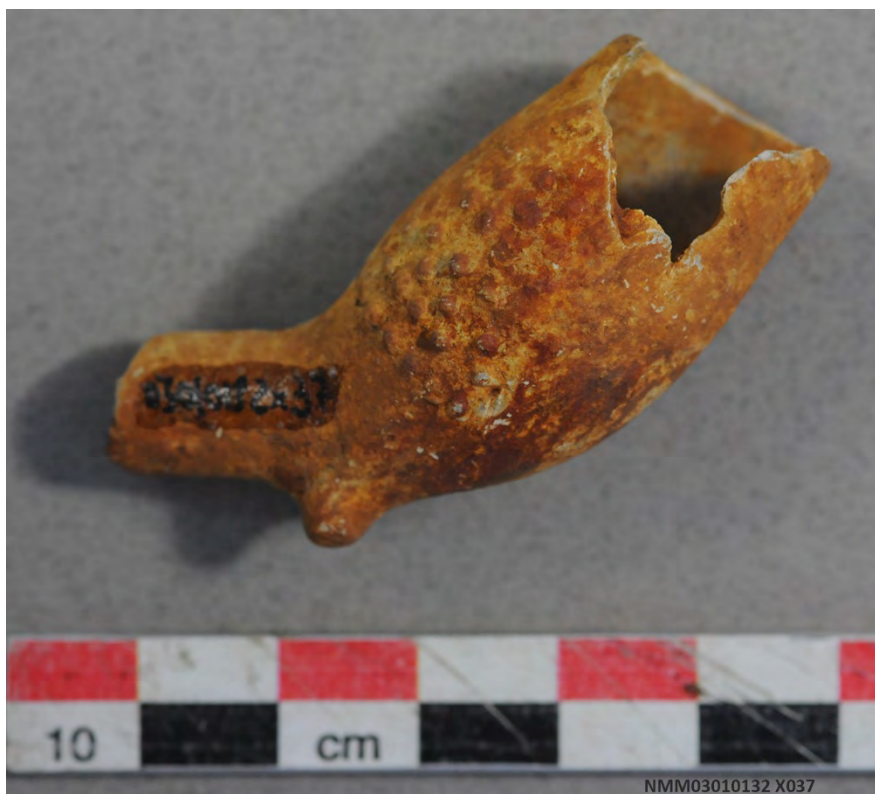
Figur 127: Del av krittpipehode av engelsk type med Mulberry-dekor fra 1650-1690. Foto av Kristina Steen, NMM.

Basert på dekoren på pipenes hoder er en av de tidligste pipene funnet i løpet av undersøkelsen 2012234X37. Hodet har *Mulberry* dekor på siden, som er en av de tidligste formene for dekorering i England fra 1650-1690-tallet. Av en litt senere type dekor er 2014117X08 og 2014117X13. Fremsidene og baksidene av hodene har blomstermotiv i relieff, med riller på sidene. Pi-

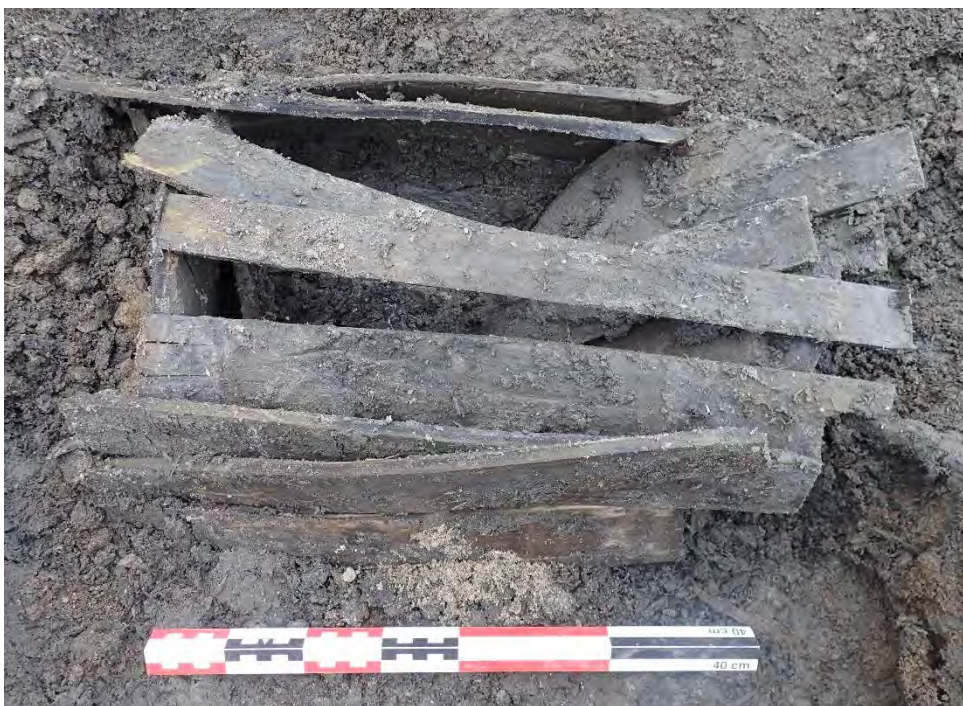
Figur 135: Tønne 2012234X132 funnet nesten intakt i felt. Foto tatt mot Ø av Andreas Kerr, NMM

Det ble samlet inn tønne deler fra to tønner, 2014117X441 og 2012234X132. X441 bestod av tre deler av en tønne: to tønne staver og halvparten av toppen eller bunnen av tønna. Tønna har hatt en diameter på 26 cm og en høyde på 41 cm. X132 er en så å si komplett tønne med de fleste av tønne stavene intakt, i tillegg til topp og bunn og rester av tønne bånd. Inne i tønna ble det funnet rester av tjære. Tønna er relativt liten og ble funnet mellom de nederste stakkene til K40, bolverk på A9. Tønna har vært benyttet til oppbevaring av tjære i havna under landvinninga i område.

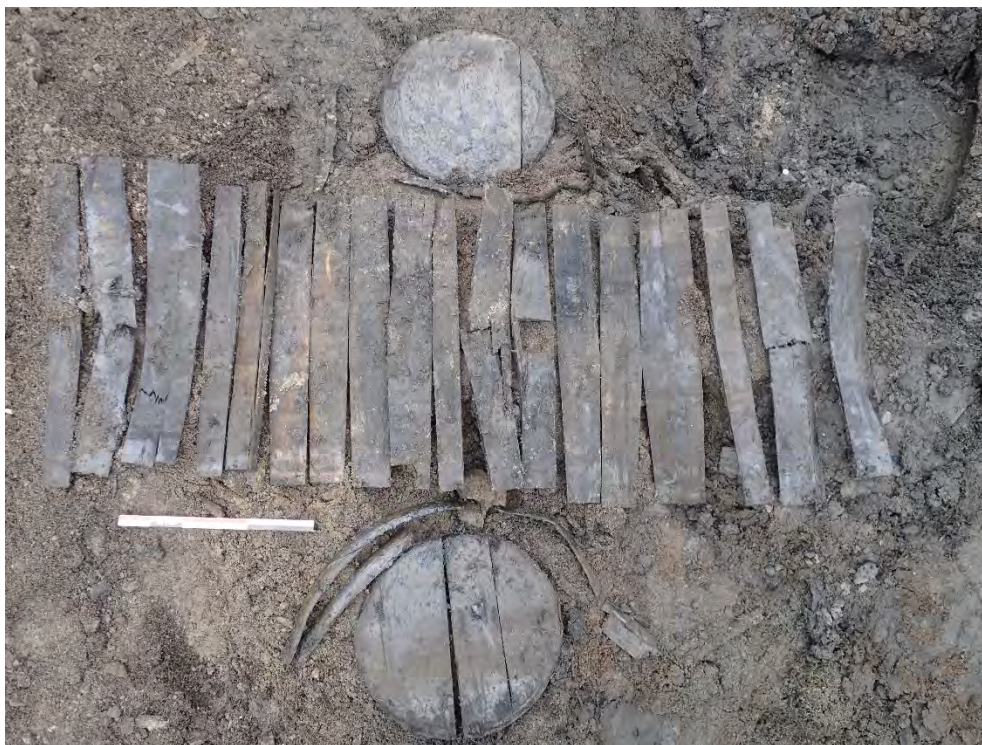
Figur 136: Tønne 2012234X132, hvor alle delene ligger spredt ut. Foto av Andreas Kerr, NMM

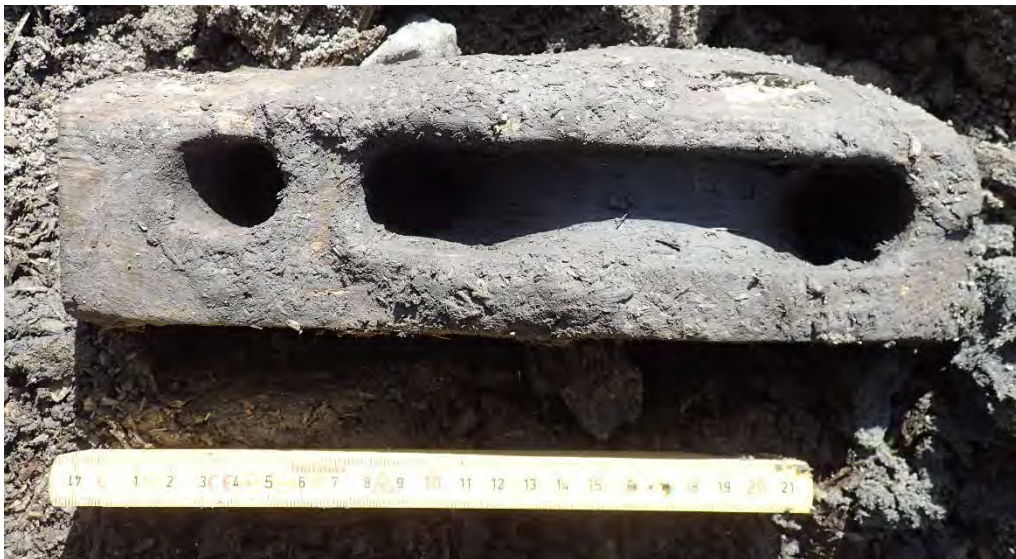
Figur 137: Blokk 2012234X129 funnet på A8 mellom K40 og K42. Foto tatt mot N av Marja-Liisa P. Grue, NMM

Blokken, 2012234X129, er dråpeformet med en innvendig trise. En gjennomgående trenagle, med diameter på ca. 3 cm, holder trinsa på plass. Trinsa har en tykkelse på ca. 3,3 cm. Blokken er 29cm lang, har en maks bredde på 18 cm og en maks tykkelse på 8 cm. Fremtiden er noe avrundet, mens baksiden er rett. Det er boret et hull over trinsa med en diameter på 4 cm. Hullet har slitasjespor i øvre kant og er benyttet som taufeste. Blokken kan originalt ha blitt benyttet til rigginga om bord i en båt, eventuelt i en lastekran.

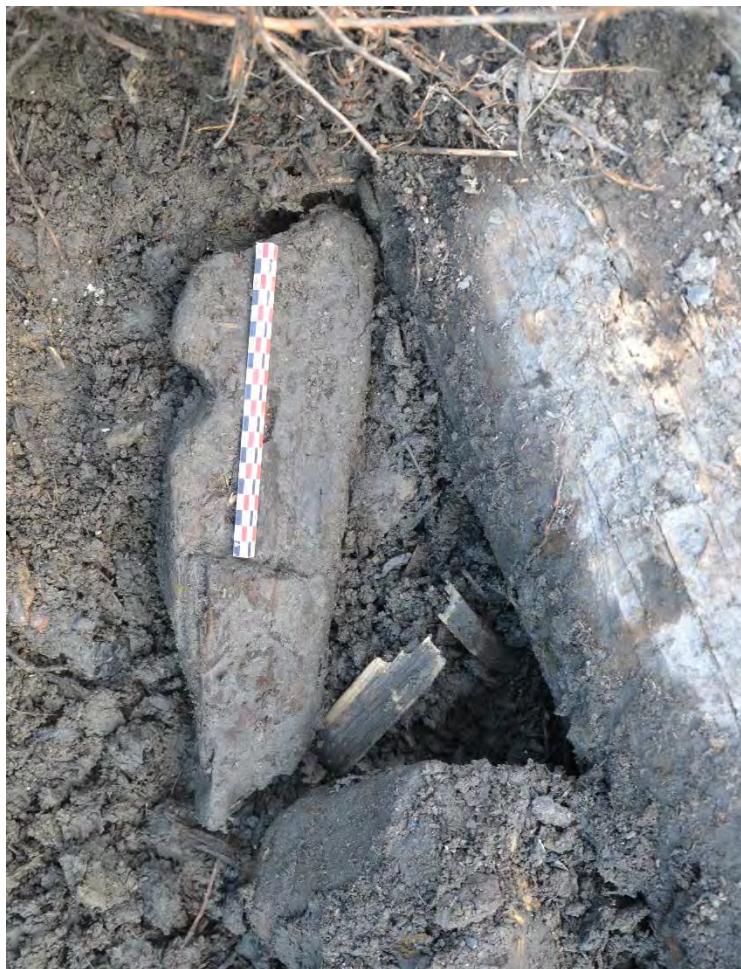
Båtdelen med usikker funksjon, 2014117X443, er et båttømmer i eik med lite originale ender og overflater bevart. Overflatene har også omfattende skade fra pælemark og pælekreps. Den bevarte delen

måler 43 cm i lengde, 11 cm i bredden og har en tykkelse på 13 cm. X443 har en avfaset ende med en innhogd flate som et band, men har to trenagler av forskjellige dimensjoner, 4,6 cm og 3,4 cm, som går i forskjellige retninger. Dette kan indikere at X443 opprinnelig har vært del av en bjelke.

Figur 138: Bilder fra felt av båtdelen 2014117X443. Foto mot N av Rune Borvik, NMM.
