## **2 Karaktärisering av kyrkoanläggningen**

### **2.2 Kyrkan**

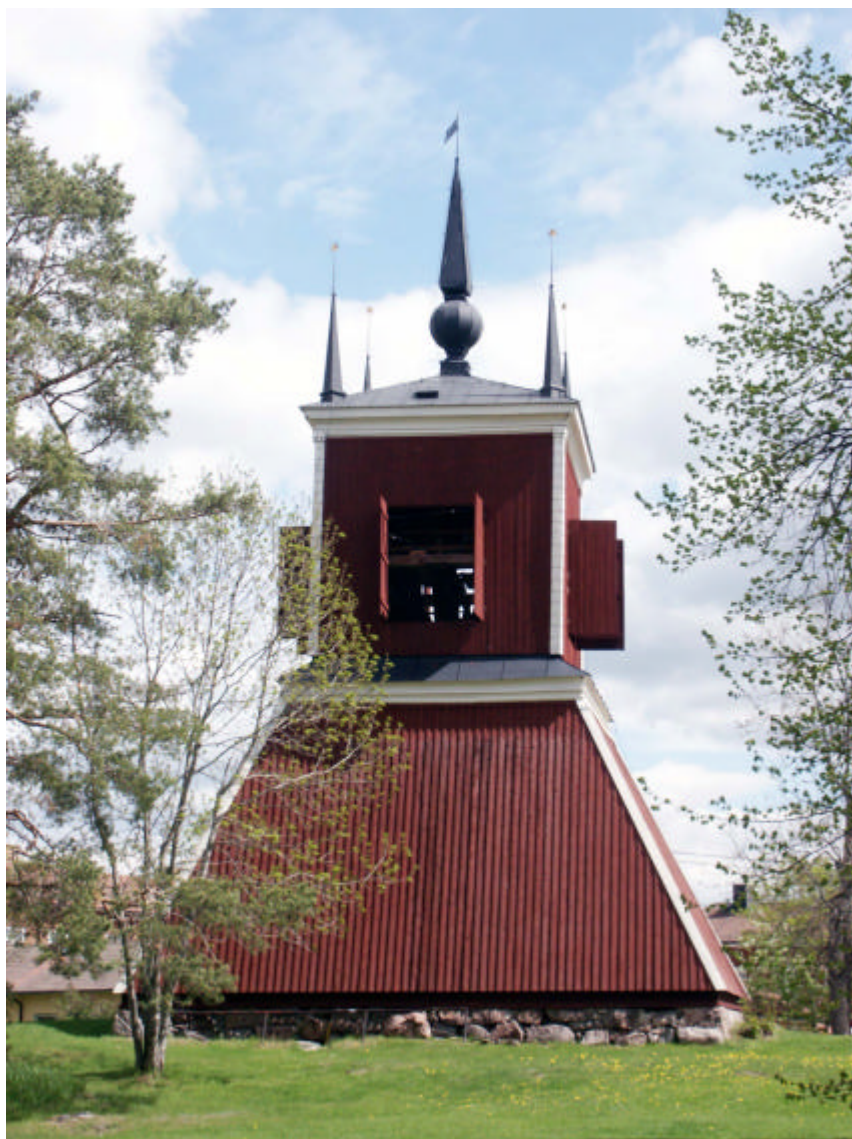
*Klockstapeln fick sin form 1791-93 då den byggdes om efter Olof Tempelmans ritningar. Stommen är dock från tidigt 1600-tal.*

Klockstapeln ligger på en mindre höjd sydost om kyrkan. Sitt nuvarande utseende fick den vid en ombyggnad 1791-93 efter arkitekten och professorn Olof Tempelmans ritningar. Tempelman var en av landets ledande arkitekter vid denna tid. Vid ombyggnaden kläddes den gamla klockstapeln med panel och rödtjärades. Den fick en nyklassicistisk karaktär med panelfält, inramade av vita listverk. Taket har formen av en låg pyramid som omges av hörnspiror och kröns av en högre spira med vindflöjel. Klockstapeln var tidigare en öppen s.k. klockbock. Den byggdes troligen redan i början av 1600-talet och är därmed en av de äldsta klockstaplarna i Uppland. Den ursprungliga konstruktionen är bevarad invändigt. De tre hjärtstockarna är fortfarande täckta med tjärade spån från tiden före ombyggnaden.

- \* Klockstapeln har en mycket ålderdomlig konstruktion från tidigt 1600-tal, vilket ger den ett stort byggnadsteknikhistoriskt värde. Dess nuvarande nyklassicistiska karaktär skapad av Olof Tempelman på 1790-talet ger den ett stort arkitekturhistoriskt värde.

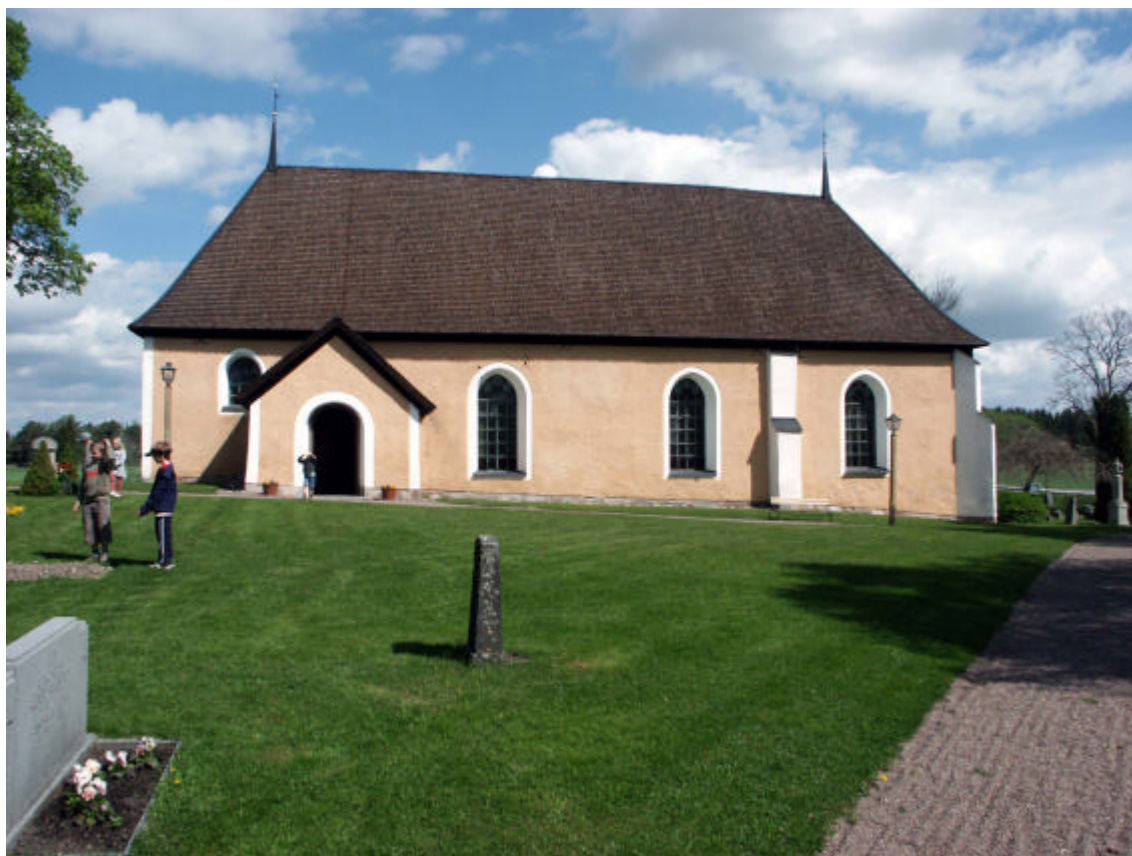
*Kyrkan fick sin nuvarande karaktär vid en stor ombyggnad på 1660-talet då det medeltida långhuset förlängdes åt öster med ett nytt kor. Taket byggdes också om vid denna tid.*

Almunge kyrka har bevarat den karaktär den fick vid en stor ombyggnad 1662-72, då den medeltida salkyrkan förlängdes åt öster med ett nytt kor och täcktes med ett nytt valmat sadeltak. Interiören karaktäriseras av sin välbevarade fasta inredning från 1700- och 1800-talen samt av de senmedeltida målningarna som är välbevarade.

- \* Kyrkan är ett välbevarat exempel på en medeltida salkyrka som fått sin nuvarande karaktär vid en stor ombyggnad på 1660-talet.
- \* Invändigt har kyrkan en rik uppsättning välbevarade kalkmålningar från 1490-talet vilka ger en stark prägel åt kyrkorummet och har ett stort kulturhistoriskt värde.

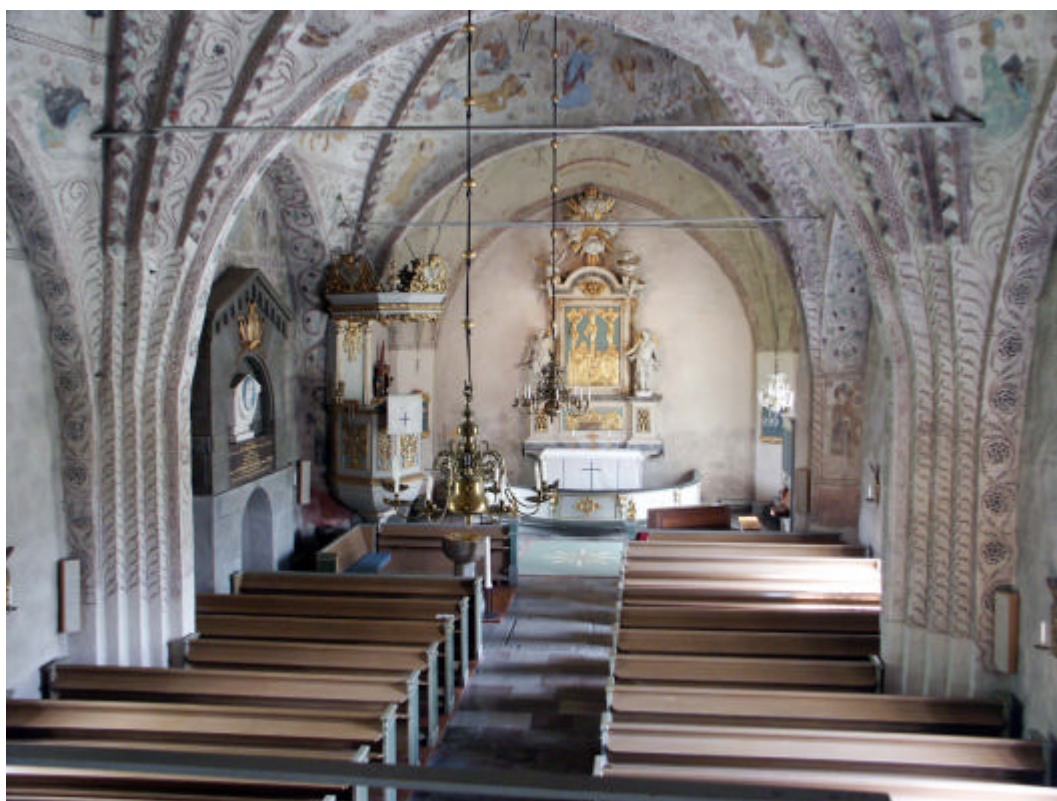
*Interiören präglas i hög grad av de senmedeltida målningarna. Altaruppsats och predikstol är från tidigt 1700-tal.*

Kyrkans nuvarande fasta inredning härrör till stor del från 1700- och 1800-talen och representerar sin tids nyklassicistiska strömningar. Väggar och valv är prydda med senmedeltida målningar i Albertus Pictors stil, vilka togs fram vid en restaurering 1911. Korvalvet är dock målat 1930 av konstnären Yngve Lundström. Bänkinredningen är tillkommen 1962, då den senaste stora invändiga restaureringen ägde rum. Golvet i kyrkan är täckt med kalkstensplattor och ett flertal gamla gravstenar. Bänkkvarteren är försedda med brädgolv. Fönsterbänkarna täcks av plattor av polerad kalksten som ger ett modernt intryck. Framme vid predikstolen på norra sidan har ett flertal bänkar tagits bort och där har den medeltida dopfunten av kalksten och sandsten placerats.

I koret står en stor altarpuppasats i barockstil från 1717 tillverkad av bildhuggaren Carl Spak. Den är målad i vitt med förgyllningar och flankeras av två vitmålade skulpturer samt kröns av ett förgyllt gudsöga och två putti. Altartavlan visar korsfästelsen. Altarringen har en sluten barriär målad i ljusgrått med förgyllda utsmyckningar. Predikstolen på norra sidan är också tillverkad av Carl Spak år 1716. Orgelläktaren i väster byggdes om vid 1930 års restaurering då även ett nytt orgelverk installerades bakom den gamla nyklassicistiska orgelfasaden från 1830-talet. Det nuvarande orgelverket är från 1983. Orgelfasaden från 1834 är ritad av C. G. Blom Carlsson.

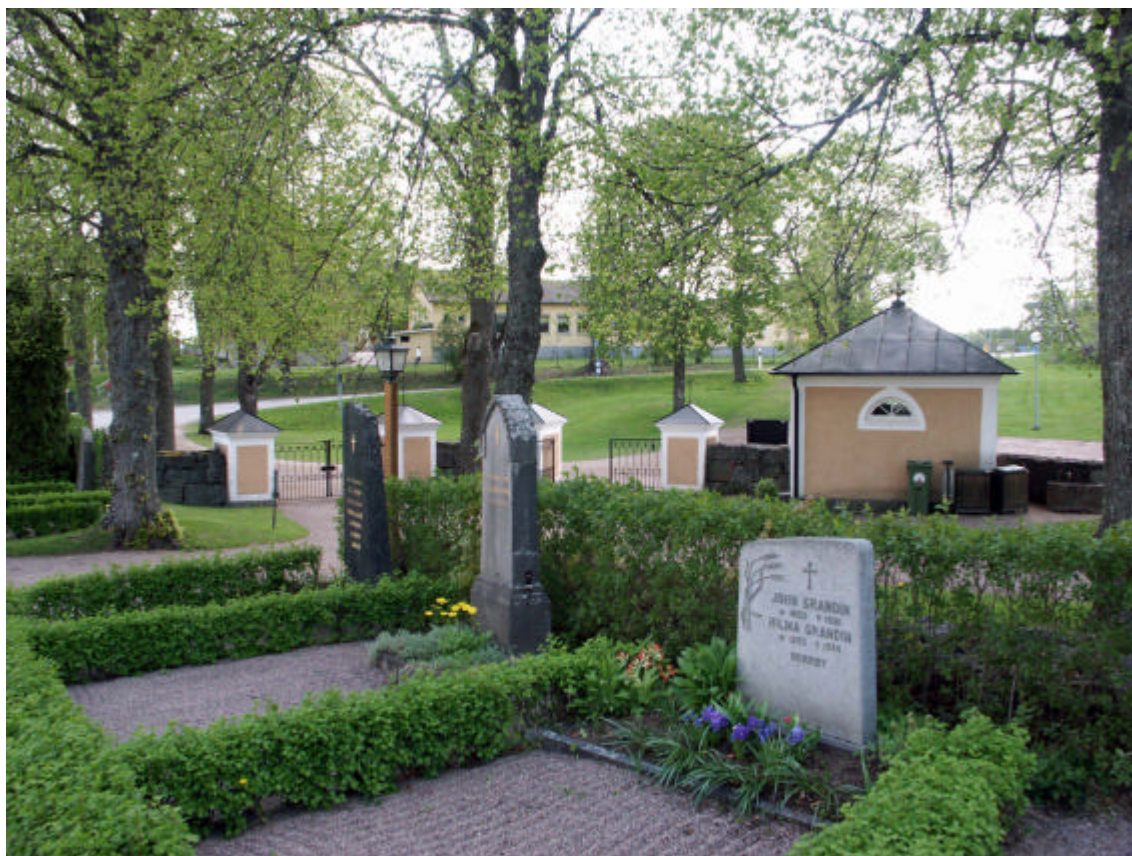
*Kyrkogården har ett stort antal grusgravar med gravvårdar från tidigt 1900-tal. Ingångarna i bakgrunden, samt den putsade redskapsboden, tillkom vid kyrkogårdsutvidgningen 1922-23.*

Den gamla delen av Almunge kyrkogård omges av en kallmurad gråstensmur. Sydost om kyrkan finns två tätt liggande ingångar till kyrkogården med putsade grindstolpar och smidesgrindar. En stor utvidgning av kyrkogården ägde rum 1922-23 väster och sydväst om kyrkan. Denna del omges till stor del av häckar. Kyrkogården är försedd med en trädkrans av lövträd. Gångarna är grustäckta. I slutningen närmast väster om gamla kyrkogården har anlagts en minneslund. På denna del av kyrkogården är ett naturligt bestånd av tallar bevarat som bidrar till karaktären. Gamla kyrkogården har bevarat en stor andel grusgravar med stenramar och häckar, varav de flesta ligger längs murens insida. Det finns ett stort antal gravstenar från 1900-talets första hälft och ett fåtal äldre.

Vid grindarna sydost om kyrkan ligger en putsad redskapsbod tillkommen i samband med kyrkogårdsutvidgningen 1922-23 då även grindstolparna tillkom. Den är spritputsad och avfärgad lika kyrkan och försedd med ett pyramidtak täckt med falsad, svartmålad skivplåt.
