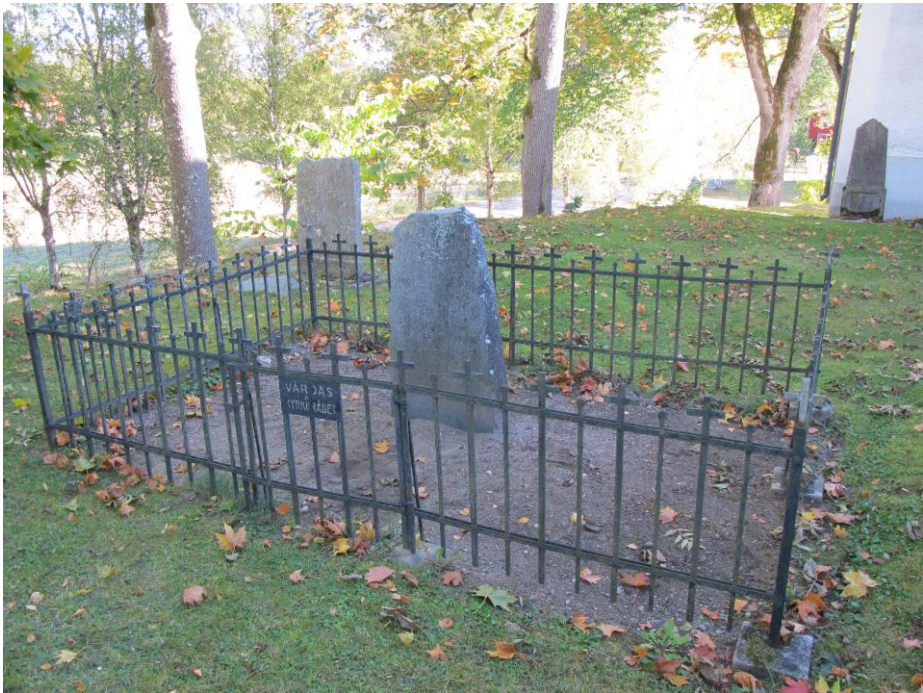
Gravvård	Kyrkogård Vintrosa	
Läge Kv. Norra, familjegrav	Gravplatsnr 1	Årtal
Gravvårdens typ Stående	Gravvårdens höjd 101cm	Gravvårdens material Granit, grå
Plantering/växtmaterial	Omgärdning Staket, smitt järn	Ytmaterial Grus
Inskription PROSTEN JOH. OL. THAWENIUS f. 4/2 1804 d. 19/2 1879 HANS MAKA AUGUSTA LÅNG f. 14/7 1810 d. 13/9 1897 DOTTERN ESTER f. 28/7 1845 d. 17/4 1862		Inskriptionstyp Försänkt, spår av svart
		Titel Prosten
Skador Mossa/lav, rost		
Beskrivning Stående sten med ojämnt krön och sidor. Polerad slät framsida, sidor och bakstycke har en kluven yta. Smitt staket där varannan ståndare kröns av ett kors, hörnstolparnas kors är målade i silver. På grinden sitter en plakett där det står med genombruten text att den vårdas av kyrkorådet.		
Kulturhistoriskt värde Titel med anknytning till kyrkan. Grusgrav med smitt staket. Gravvård från 1800-talets 2:a hälft.		
Bild

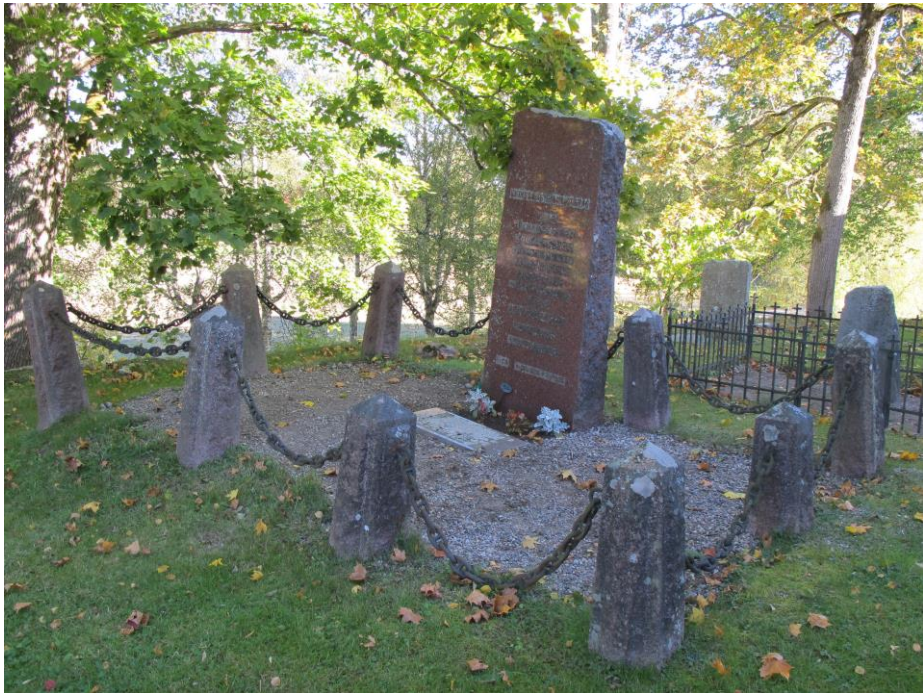
Kyrkogård Vintrosa	
Läge Kv. Norra, familjegrav	Gravplatsnr 2	Årtal
Gravvårdens typ 1 stående, 1 liggande	Gravvårdens höjd Stående 206 cm Liggande 40 cm	Gravvårdens material Granit, röd
Plantering/växtmaterial Blommor	Omgärdning Stenstolpar med kätting	Ytmaterial Grus
Inskription Stående sten: ERIKSSONS FAMILJEGRAV BÄCK BANKKASSÖREN JOHN ERIKSSON f. 4/3 1876 d. 16/3 1928 HÄRADSOMARN J.F. ERIKSSON f. 21/2 1838 d. 18/6 1922 EUFEMIA JOHANNA ERIKSSON FÖDD LUNDKVIST f. 16/9 1836 d. 5/12 1913 LISA f. 29/4 1874 d. 3/9 1909 Liggande sten: IVAR JOHANNSES ERICSSON f. 1869 d. 1937 INGRID HELENA MOLANDER ERICSSON f. 1877 d. 1964		Inskriptionstyp Förhöjd, polerad Titel Bankkassör Häradsdomare
Skador Sättning, mossa/lav		
Beskrivning <i>Stående hög sten</i> med slät polerad framsida och inskription. Sidor och bakstycke är grovt huggna och följer stenens klovtyta. Gravvården omgärdas av stolpar av röd granit med kätting. <i>Liggande sten</i> med polerad framsida och försänkt inskriptionsyta.

Kulturhistoriskt värde Grusgrav med stenstolpar och kätting. Titlar		
Bild Datum 2013-09-26 Fotograf Anneli Borg

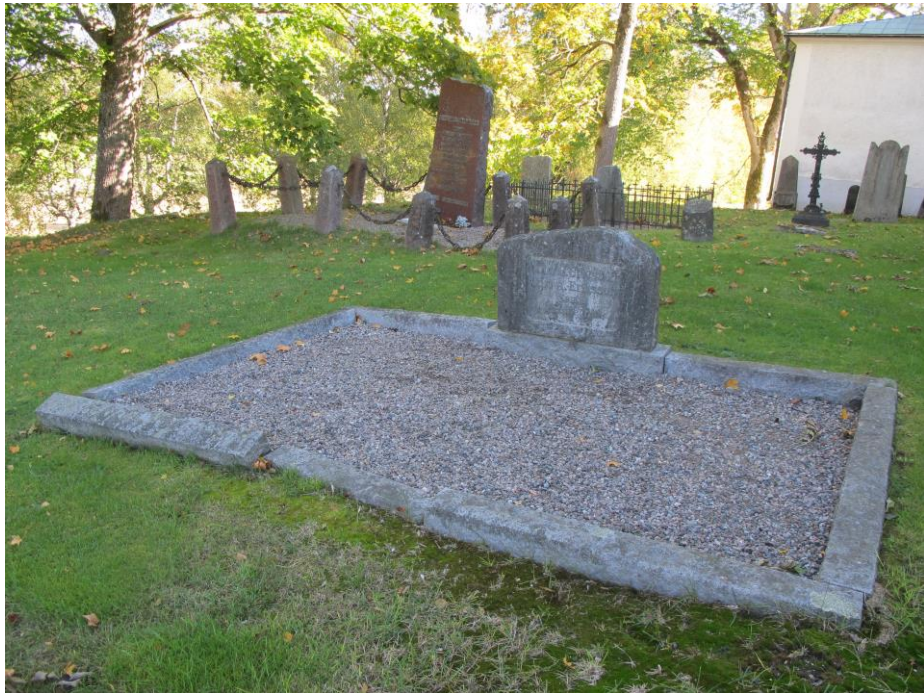
Kyrkogård Vintrosa	
Läge Kv. Norra, familjegrav	Gravplatsnr 5	Årtal (i pärm, 1:a gravsättningen 1935)
Gravvårdens typ Stående	Gravvårdens höjd 83 cm	Gravvårdens material Granit
Plantering/växtmaterial	Omgärdning	Ytmaterial
Inskription Jöns E. Ericsson Carl A. Eriksson Sanna Familjegrav		Inskriptionstyp Förhöjd, polerad
		Titel
Skador Sättning, mossa/lav		
Beskrivning Stor bred sten med ojämnt snedställt krön. Grovt bearbetad yta som på baksidan följer klovytan. Djupt försänkt inskriptionsyta.		
Kulturhistoriskt värde Grusgrav med stenram Går att återanvända i sin helhet med stenram, grus och sten. Endast stenens inskriptionsyta får omarbetas.		
Bild

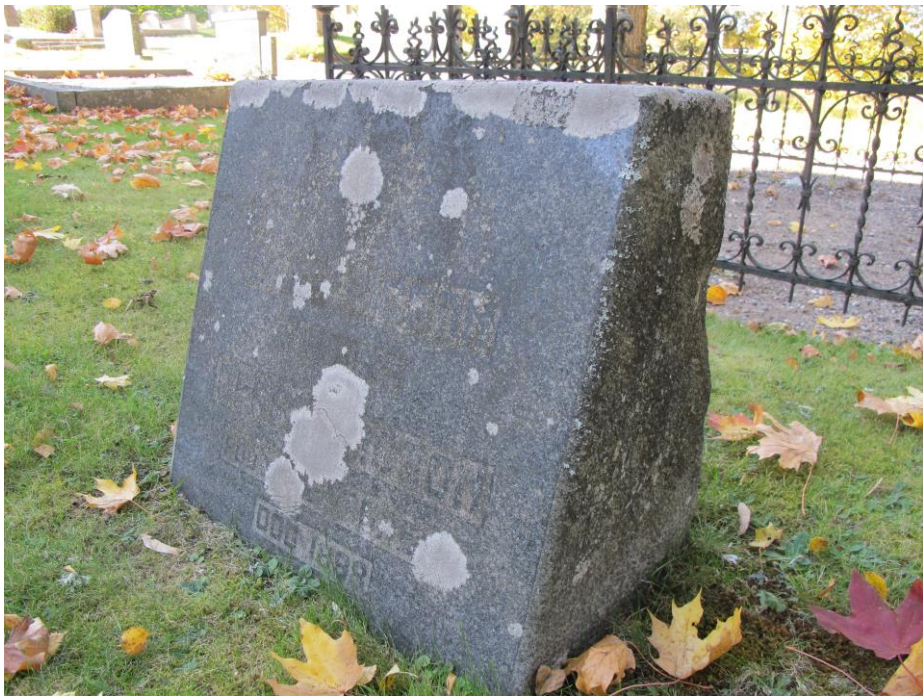
Kyrkogård Vintrosa	
Läge Kv. Norra, familjegrav	Gravplatsnr 6	Årtal
Gravvårdens typ Stående	Gravvårdens höjd 53 cm	Gravvårdens material Granit
Plantering/växtmaterial	Omgärdning	Ytmaterial Gräs
Inskription ERIK ERICSON DÖD 1913 GERDA ERICSON FÖDD LAGERGREN DÖD 1898		Inskriptionstyp Polerad
		Titel
Skador Mossa/lav		
Beskrivning Stående kraftig sten med rundade hörn, från sidan tjockare i nedre delen. Polerad framsida, sidor och bakstycke är fint ”prickhuggna” och följer klovytan.		
Kulturhistoriskt värde Tidstypisk sten samt karaktärsskapande för denna del av kyrkogården.		
Bild

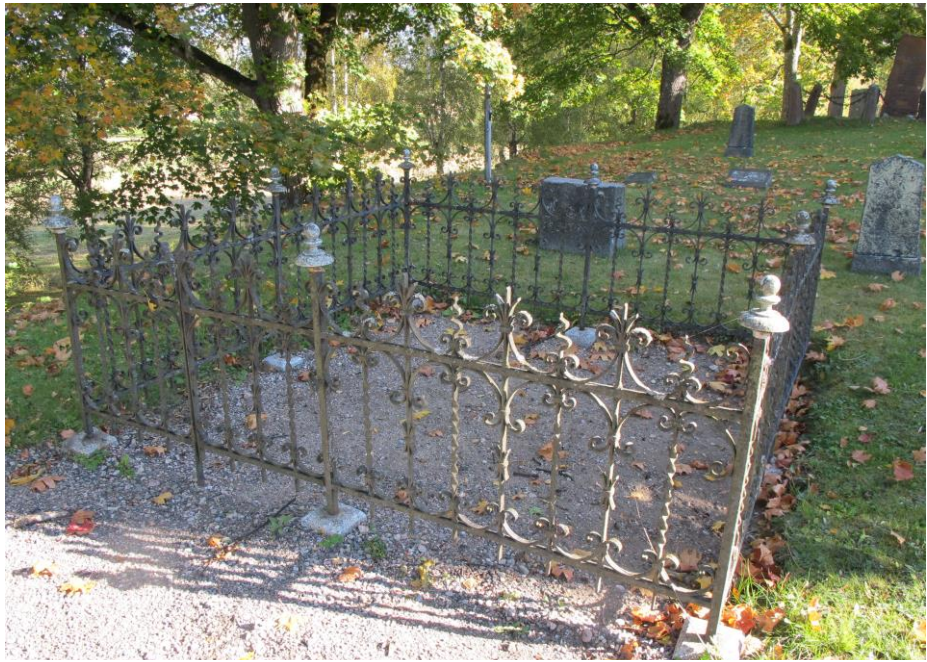
Kyrkogård Vintrosa	
Läge Kv. Norra, familjegrav	Gravplatsnr 7	Årtal
Gravvårdens typ Ingen sten	Gravvårdens höjd	Gravvårdens material
Plantering/växtmaterial	Omgärdning	Ytmaterial Grus
Inskription		Inskriptionstyp
		Titel
Skador Mossa/lav, rost		
Beskrivning Grusgrav med dekorativt staket av svart smide och detaljer målade i silver. Grind finns.		
Kulturhistoriskt värde Grusgrav med staket av smide, troligtvis från sent 1800-tal – tidigt 1900-tal. Gravvården går att återanvända i sin helhet med grus och staket av smide i två kulörer. Endast en enkelt utformad liggande sten kan användas vid återanvändning av gravrätten.		
Bild

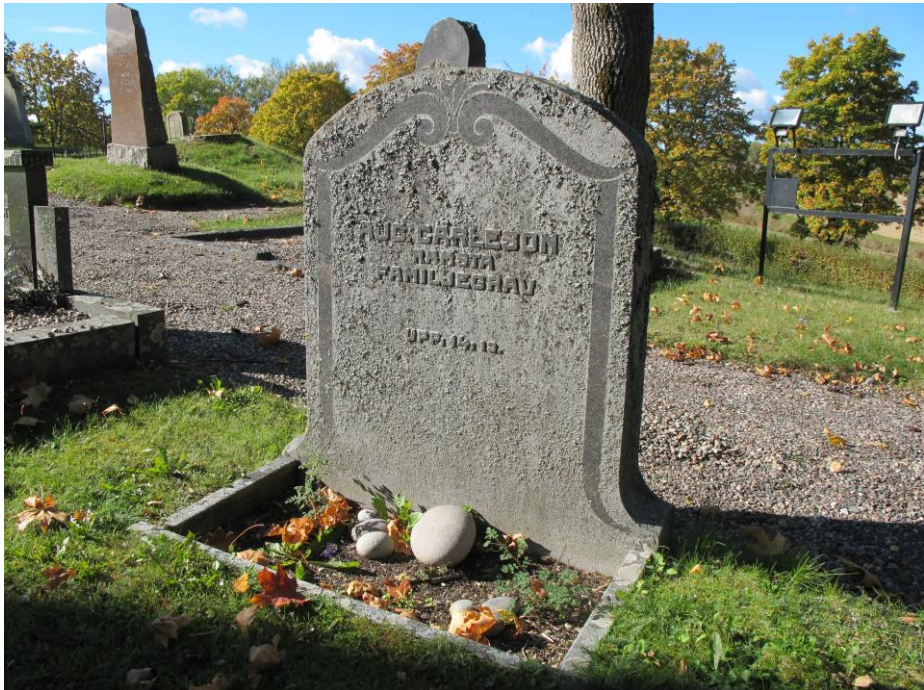
Kyrkogård Vintrosa	
Läge Kv. Norra, familjegrav	Gravplatsnr 8	Årtal
Gravvårdens typ Stående	Gravvårdens höjd 111 cm	Gravvårdens material Granit
Plantering/växtmaterial Rosor	Omgärdning	Ytmaterial
Inskription AUG. CARLESON RAMSTA FAMILJEGRAV UPP. 14:13.		Inskriptionstyp Förhöjd, polerad
		Titel
Skador Mossa/lav		
Beskrivning Stående slät sten med flackt rundat krön, i nederdelen svänger stenen ut som en bas. Polerad dekor i form av en ram med stilistiska voluter i stenens övre del.		
Kulturhistoriskt värde Karaktärsskapande sten i välbevarad del på kyrkogården.		
Bild

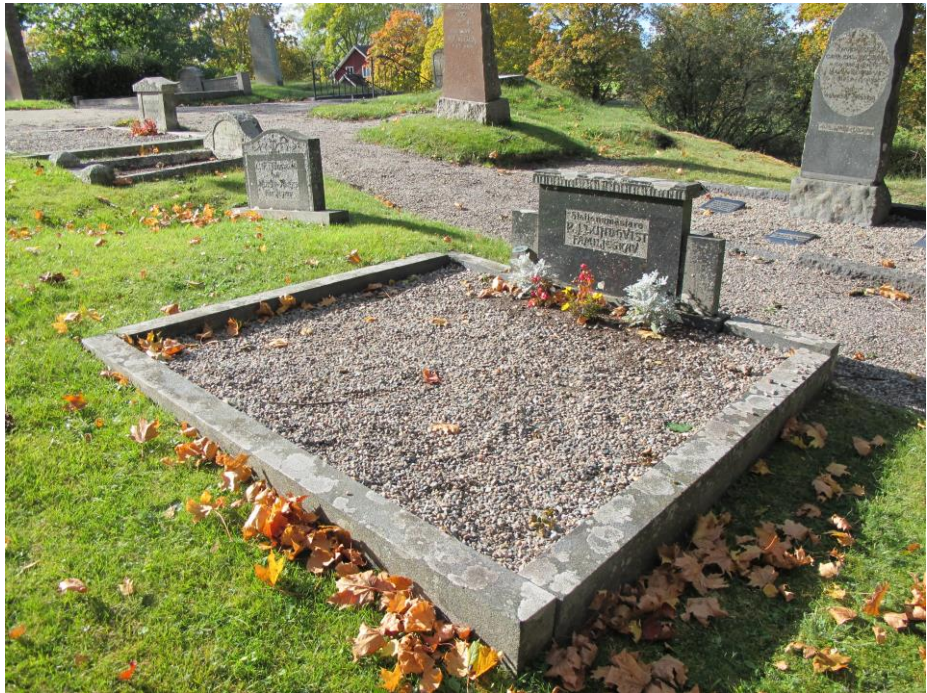
Kyrkogård Vintrosa	
Läge Kv. Norra, familjegrav	Gravplatsnr 9	Årtal (Upplåten 1919, Emilia Augusta dör 1919 och Per Johan 1938.)
Gravvårdens typ Stående sten	Gravvårdens höjd 60 cm	Gravvårdens material Granit, svart
Plantering/växtmaterial Blommor	Omgärdning Stenram	Ytmaterial Grus
Inskription Stationsmästaren P.J. LUNDQVIST FAMILJEGRAV		Inskriptionstyp Förhöjd, polerad
		Titel Stationsmästare
Skador Sättning, mossa/lav		
Beskrivning Bred låg sten med polerad framsida, kraftig överliggare föreställande en fris. Lägre sidostycke dekorerade med oljelampor. Försänkta matta ytor har en fint ”prickhuggen” yta. Slät stenram.		
Kulturhistoriskt värde Grusgrav med stenram Titel Tidstypisk samt karaktärsskapande i välbevarad del av kyrkogården.		
Bild

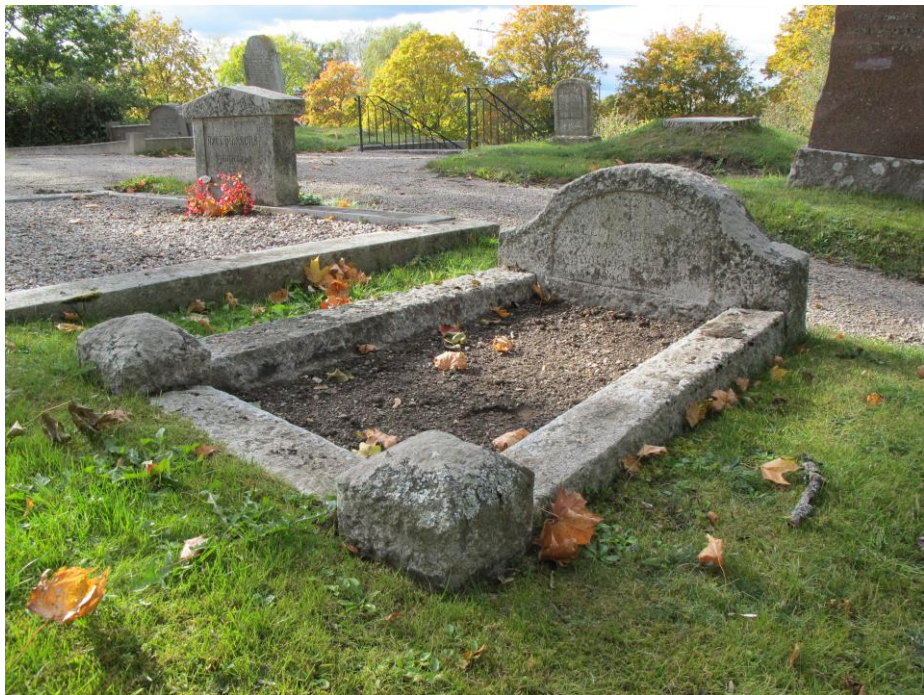
Kyrkogård Vintrosa	
Läge Kv. Norra, familjegrav	Gravplatsnr 11	Årtal
Gravvårdens typ Stående	Gravvårdens höjd 45 cm	Gravvårdens material Granit
Plantering/växtmaterial	Omgärdning Stenram	Ytmaterial Grus
Inskription EMELIA HANSSON f. 1874 d. 1922 KAROLINA PERSSON f. 1840 d. 1931		Inskriptionstyp Försänkt. Kan vara spår av svart.
		Titel
Skador Sättning, mossa/lav		
Beskrivning Låg bred sten med flackt rundat krön med flacka konkava avslut. Sten, stenram och hörnsten har en grovt huggen yta. Försänkt släthuggen inskriptionsyta med kors i övre delen. Sten och stenram är samkomponerade.		
Kulturhistoriskt värde Tidstypisk gravvård med stenram, samt karaktärsskapande i välbevarad del av kyrkogården.		
Bild

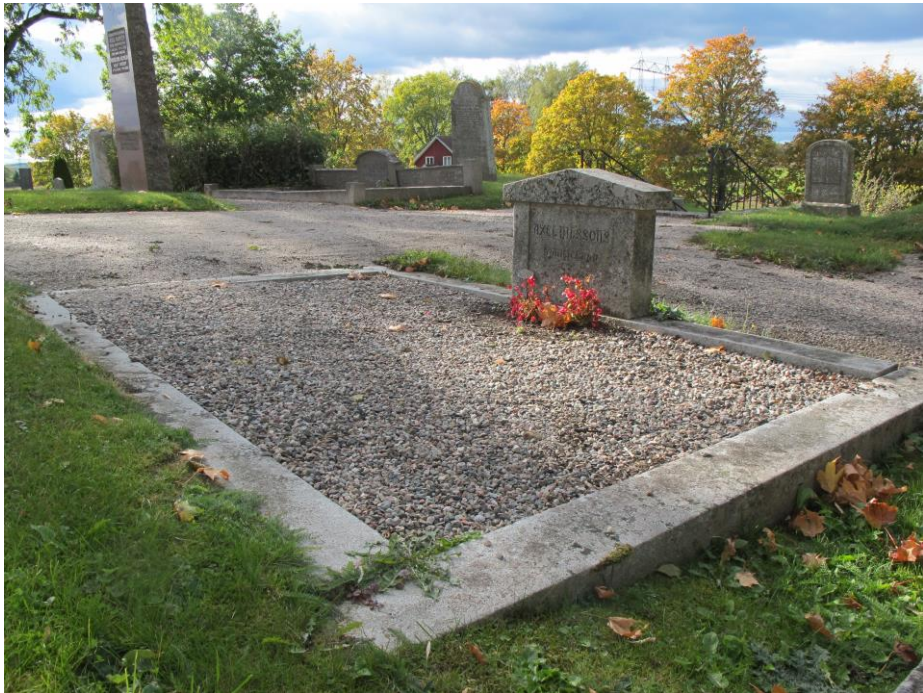
Kyrkogård Vintros		
Läge Kv. Norra, familjegrav	Gravplatsnr 12	Årtal (upplåten 1923)
Gravvårdens typ Stående	Gravvårdens höjd 66 cm	Gravvårdens material granit
Plantering/växtmaterial Blommor	Omgärdning Stenram	Ytmaterial Grus
Inskription AXEL NILSSONS FAMILJEGRAV		Inskriptionstyp Försänkt, spår av svart
		Titel
Skador Sättning, mossa/lav		
Beskrivning Stående sten med kraftigt flackt spetsigt krön. Fint slåthuggen sten yta på sten och stenram.		
Kulturhistoriskt värde Grusgrav med stenram. Karaktärsskapande i välbevarad del av kyrkogården. Går att återanvända i sin helhet med sten och stenram, endast inskriptionsytan får omarbetas.		
Bild

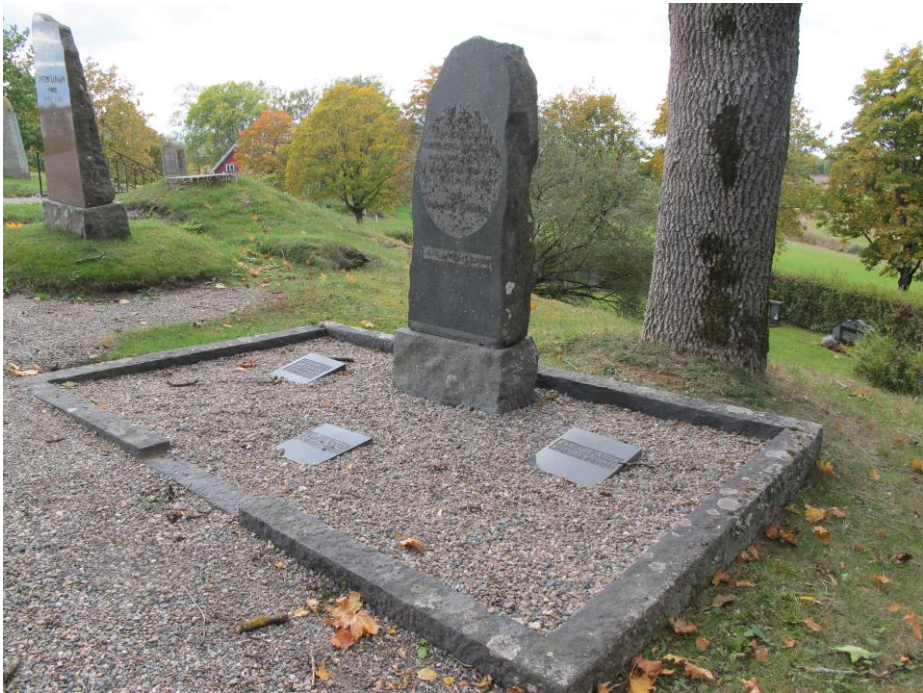
Kyrkogård Vintrosa	
Läge Kv. Norra, familjegrav	Gravplatsnr 13	Årtal Upplåten 1909
Gravvårdens typ 1 stående, 3 liggande	Gravvårdens höjd 182 cm, ca 40 cm	Gravvårdens material Granit, svart
Plantering/växtmaterial	Omgärdning Stenram	Ytmaterial Grus
Inskription Stående sten: KYRKOHERDEN CARL EMIL BECKMAN f. 30/8 1846 d. 13/7 1909 MARIA BÄCKMAN f. 15/12 1852 d. 20/12 1921 JOSEF f. 4/12 1890 d. 1905 HILADE I JESUS Liggande stenar: 1. ELISABETH BECKMAN f. 24/12 1883 d. 20/10 1963 2. KARL BECKMAN f. 14/2 1893 d. 12/9 1980 3. EMY BECKMAN f. 27/9 1894 d. 1959		Inskriptionstyp Förhöjd Titel Kyrkoherde
Skador Sättning, mossa/lav		
Beskrivning Stor hög sten med rundat ojämnt krön. Polerad slät framsida med oval stående inskriptionsyta. Sidor, bakstycke med klovyta. Sockelns framsida är fint ”prickhuggen” och följer klovytan. Stenram med slät klovyta, försänkt mitt framför stenen.		
Kulturhistoriskt värde Titel med anknytning till kyrkan. Grusgrav med stenram.

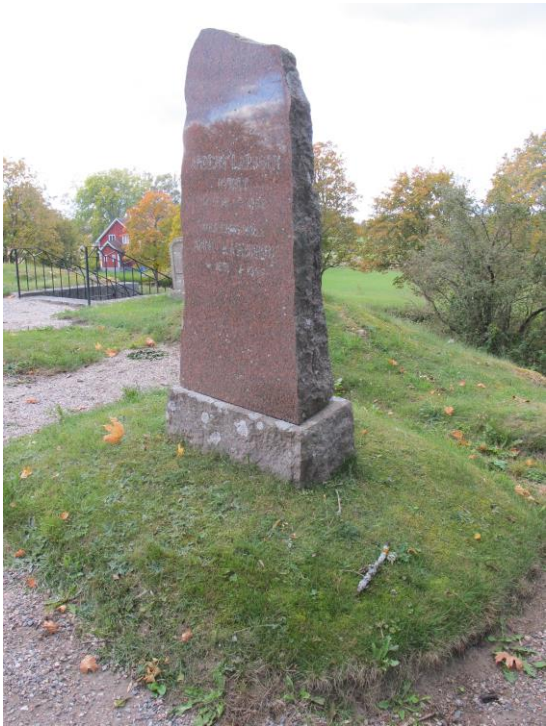
Gravvård		Kyrkogård Vintrosa
Läge Kv. Norra, familjegrav	Gravplatsnr 14	Årtal
Gravvårdens typ Stående	Gravvårdens höjd 185 cm	Gravvårdens material Granit
Plantering/växtmaterial	Omgärdning	Ytmaterial Gr
Inskription ANDERS LARSSON NYBBLE f. 1826 d. 1903 OCH HANS MAKA ANNA KATHARINA f. 1821 d. 1902		Inskriptionstyp Försänkt, svart
		Titel
Skador Sättning, mossa/lav		
Beskrivning Hög gravvård med ojämnt krön och sidor. Slät polerad framsida, sidor, bakstycke och sockel har grov klovyta.		
Kulturhistoriskt värde Hög karaktärsskapande sten från sekelskiftet 1900, i välbevarad del av kyrkogården.		
Bild

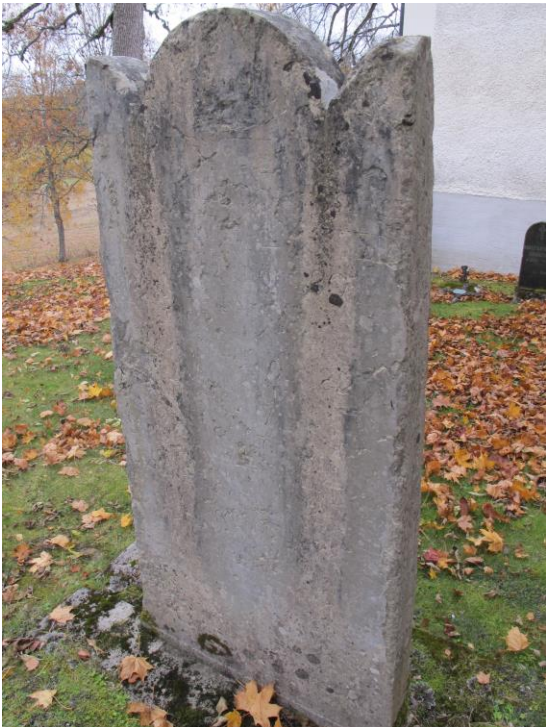
Gravvård		Kyrkogård Vintrosa
Läge Kv. Norra, familjegrav	Gravplatsnr 61	Årtal
Gravvårdens typ Stående	Gravvårdens höjd 172 cm	Gravvårdens material Kalksten
Plantering/växtmaterial	Omgärdning	Ytmaterial Gräs
Inskription PROSTEN, ÖVER VINTROSA OCH TYSSLINGE MAGISTER P..ALMSTED? FÖDD 1735 DÖD 1807 OCH DESS KÅRA MAK FRED?ICKA BÄCKMAN FÖDD 1744 DÖD 1827 KRING DEM HVILA ??? DOTTER MARIA FREDRIKA FÖDD 1784 DÖD 18?? GIFT MED KONTRAKTSPROSTEN ? KLINGBERG I TROSA LANDSFÖRSAMLING ?N SO? HUSTRUN CHB.BEATA ENGZELI? FÖDD 1786 DÖD 1823 MED DESS 3 NNE SPÅDA SÖNER DERAS MINNE LEVER I VÅLSINGNELSE		Inskriptionstyp Försänkt
		Titel Prost Kontraktsprost
Skador Sättning, mossa/lav, vittring		
Beskrivning Stående sten med rundat mittkrön, på sidorna uppskjutande ”halvcirklar”. På sidor och bakstycke är stenen fint ”randhuggen”.		
Kulturhistoriskt värde Välbevarad gravvård från 1820-talet, en bland de äldsta på kyrkogården. Titel
