# Kulturlämningar i Fäbodmiljö

*Nybyggebovallen, Jämtgaveln Ånge kommun.  
Inventering, analys och skötselråd.*

Rapportnummer 2023:2

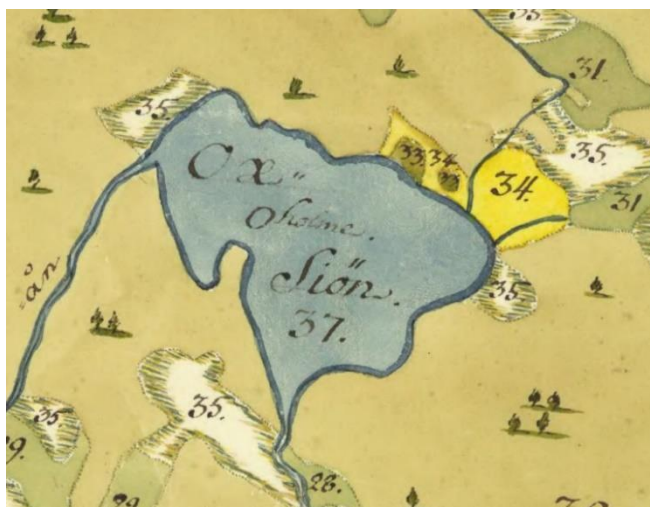
Fig. 1 Karta från 1756–66

Nybyggebovallen bryts först som ett nybygge för tre finska män i början av 1620-talet, Lång-Tomas Olufsson, Sefredh Bertilsson och Jon Jonsson. Platsen kallades då Pärsskogen och sjön Oxsjön. Troligen tog dessa män över ett påbörjat nybygge av en man vars namn var Pär. Redan på vintern 1621 torde dessa ha flyttat från nybygget. Bosättningen flyttade dock tidigt en halv mil sydost om platsen, namnet Oxsjön tog de med sig och sjön kom sedan att heta Nybyggesjön.

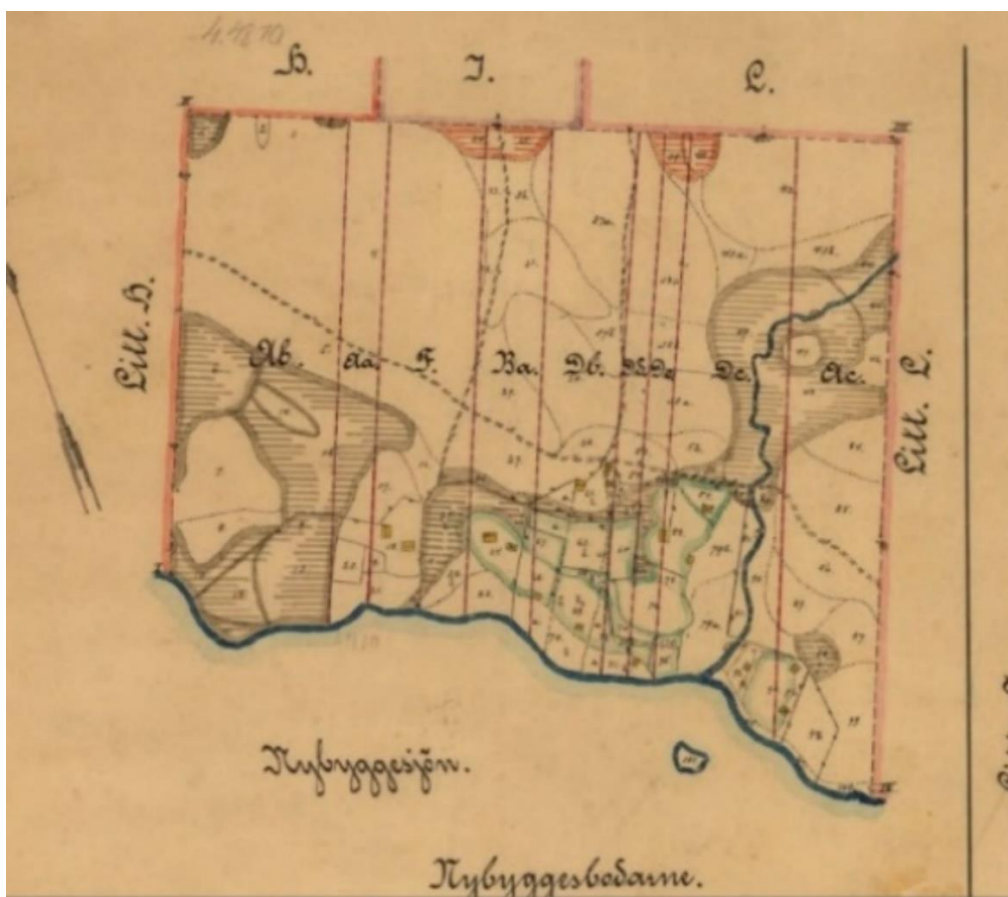
Fig. 3 1906 års karta.

På 1906 års karta (fig.3) kan vi se att området är sig likt förutom att det inte finns någon åker. Området ner mot sjön och mot bäcken även är benämnd skogsmark, delar med myr eller strand (22, 23, 25-62b, 70,71 samt 79 a+b, 95,96) Området mellan vallarna är äng och hårdvallsäng (63-69, 72a-78, 24, 94). Vall 3 ligger kvar på utmarken, inom skogsområde. Vall 1 ligger avskilt med skogsridå mot övriga vallar både 1886 och 1906.

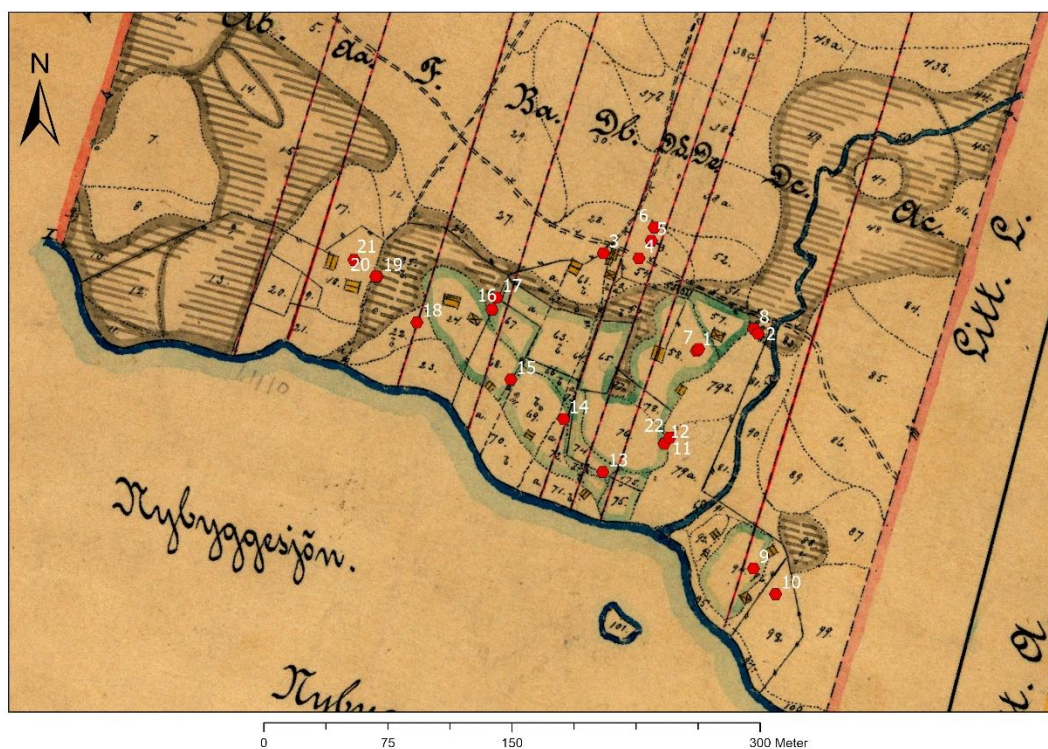
Inmätningarna redovisas i en karta (fig. 4) och en numrerad lista med beskrivning och foton. Platsen är belagd från 1600-talet och delar av den är därmed fornlämning.

Fig. 4. Inmätta lämningar med 1906 års karta som underlag. En kort beskrivning för varje nummer finns i tabellen nedan. Punkterna är lite förskjutna på kartan vilket gör att GPS-punkterna inte är helt tillförlitliga, men de ger en antydning vilken lämning det gäller.

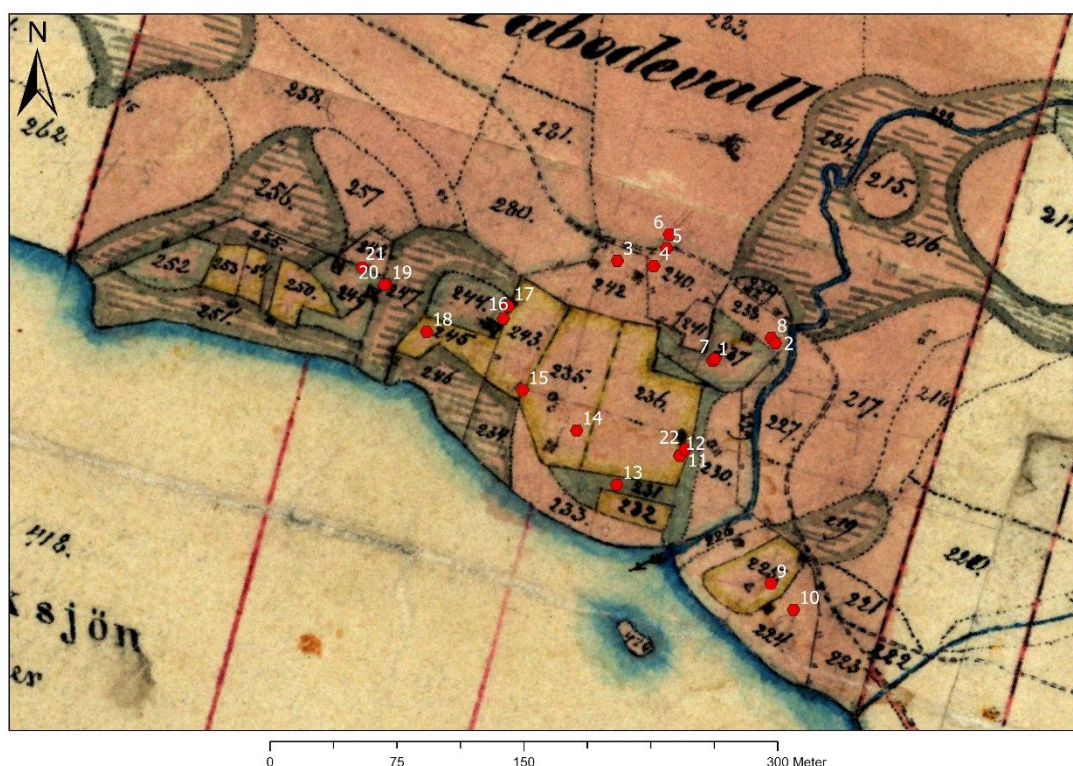
Fig. 5. 1886 års karta med inmätta punkter för identifierade lämningar i fält. Punkterna är lite förskjutna i förhållande till stugorna på kartan.

Kulturlämningarna i området visar tydliga spår av den gamla fäboddriften och lämningarna visar att här har funnits fem vallar med varsin stuga, källare och fähus, samt en yngre raststuga. Fastighetsgränserna är lite udda, och alla stugor ligger inte inom sin tomtgräns, några smala skiften finns också insprängda. Här finns dels lämningar efter hus vi kan se på både 1886 och 1909-års karta, men även några lämningar som inte har någon markering för byggnader på dessa kartor. Några strukturer i mark kan tyda på äldre lämningar och byggnader som inte går att finna på kartorna.

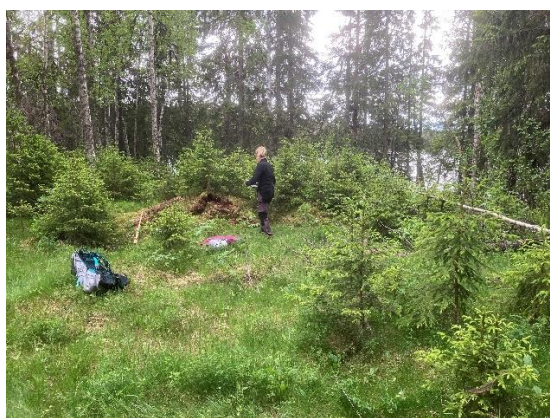
Ett spisiröse som rest efter en fäbodstuga, inte så stor. Ingen källare finns i anslutning vilket avviker från övriga vallar. Några meter bortom denna ligger en mindre husgrund med spisiröse. Grunden ser ut att ligga på en mindre höjd, men det kan vara vegetationen som lurar ögat. Båda stugorna finns med på 1886 års karta.

På kartan från 1906 ska det även ha funnits ett fähus i områdets norra kant, men inga grundstenar eller lämningar hittades efter denna byggnad. Skiftet heter då *Ac* och går rakt genom vallen. Den lilla stuglämningen (punkt 9) väster i området, ligger på nästa skifte.

*Fig. 6. Husgrund, punkt 9 på kartan.*

*Fig. 7 Stuglämning nr 10.*

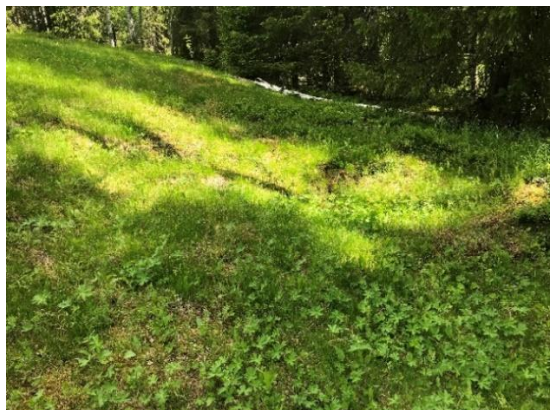
I slänten upp mot platån finns formationer i marken, övertorvade stenar, gropar mm. Lämningarna är oidentifierade men kan vara äldre kokplatser (så kallade koksta) där man tillredde mjölken och kokade mese. Men det kan också vara stenar efter en annan byggnad eller kokskjul.

Fig. 8. Ojämnheter i mark

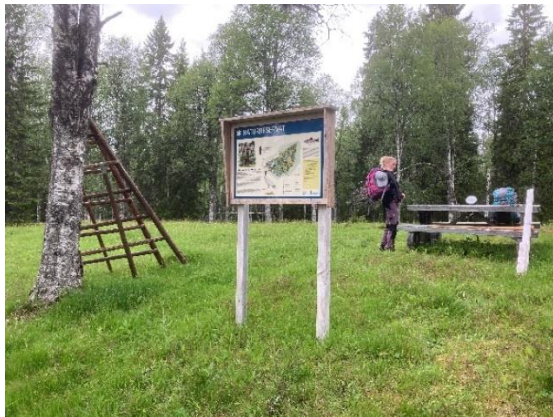
Uppe på höjden finns en eldhärd som troligtvis används i modern tid. Platsen förbryllar. På kartan från 1886 fanns här en stuga, men inte på kartan från 1906. Däremot finns en stuga utmärkt på ekonomiska kartan från 1960-talet. Möjligen har stugan inte mätts ut 1906, eller så har den ersatts av en raststuga eller möjligen skogsarbetarkoja. Vid 1933 års inventering fanns stugan på plats. Resterna efter den, en vedspis, ligger slängd i slänten höger om höjden.

Fig. 9. Rastplats

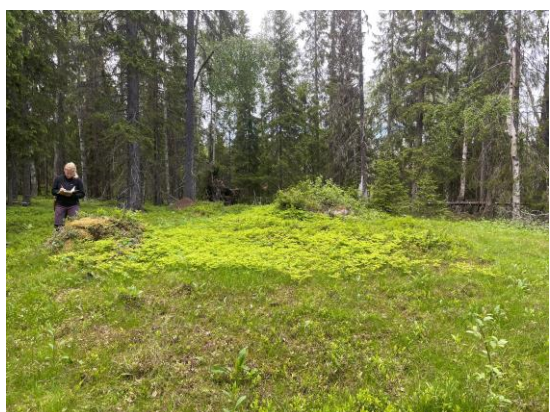
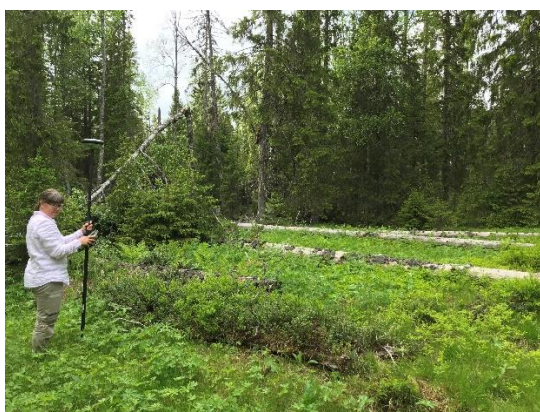
Strax norr om rastplatsen, ligger nästa vall. På kartan från 1906 heter det skifte Dc. Här finns lämningar efter ett fähus (punkt 7 och 1) och en bit norr om, på en liten kulle, rester efter en fäbodstuga med källare (punkt 2 och 8). Både fähus och stuga är relativt stora. Fähuset ca 8x6 meter och fäbodstugan 5x5 meter. Stugan har spisröset i nordlösta hörnet och källaren ligger i nordvästra. Det är svårt att säga om stuga och källare varit hopbyggda, men troligtvis inte.

Fig. 10 och 11. Stuggrund (t.v.) med spisröse i nordöstra hörnet. Fähusrest (t.h.), några björkar har fallit över.

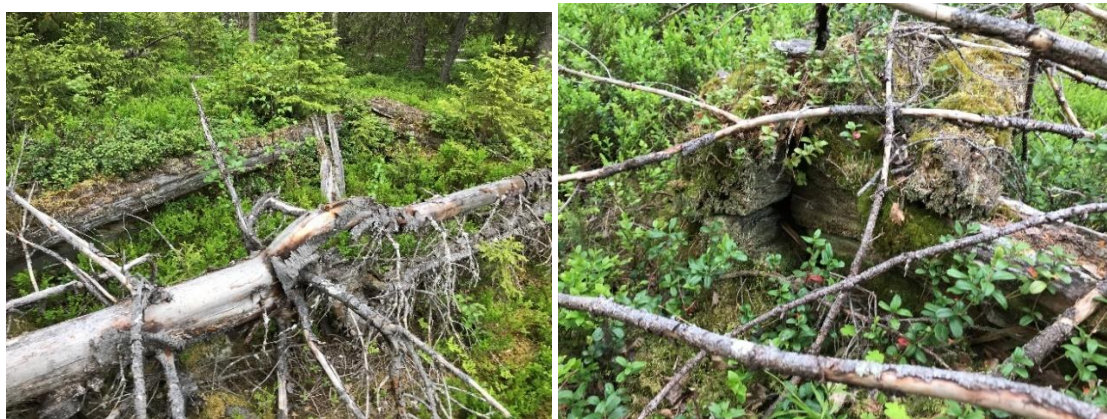
Då punkterna är lite förskjutna ligger dessa inom fel vall. Punkterna omfattar de stugor som ligger inom skifte Db på kartan från 1906. Lämningar och karta stämmer väl ihop. Här finns ett fähus (3) och mitt emot denna en stuglämning (4) med synligt spisiröse. Alldeles intill mot norr ligger en mindre byggnad, nästan ihopbyggd med den närliggande (5). Dessa har samma punktnummer. Möjligen är det en mjölkbod och en lada av något slag. Men ingen av dem har något spisiröse så det bör ha varit förvaringsbyggnader.

*Fig. 12-13. Rest av stuga, den större i punkt 5. Rest av timmerstock och knut i sydost.*

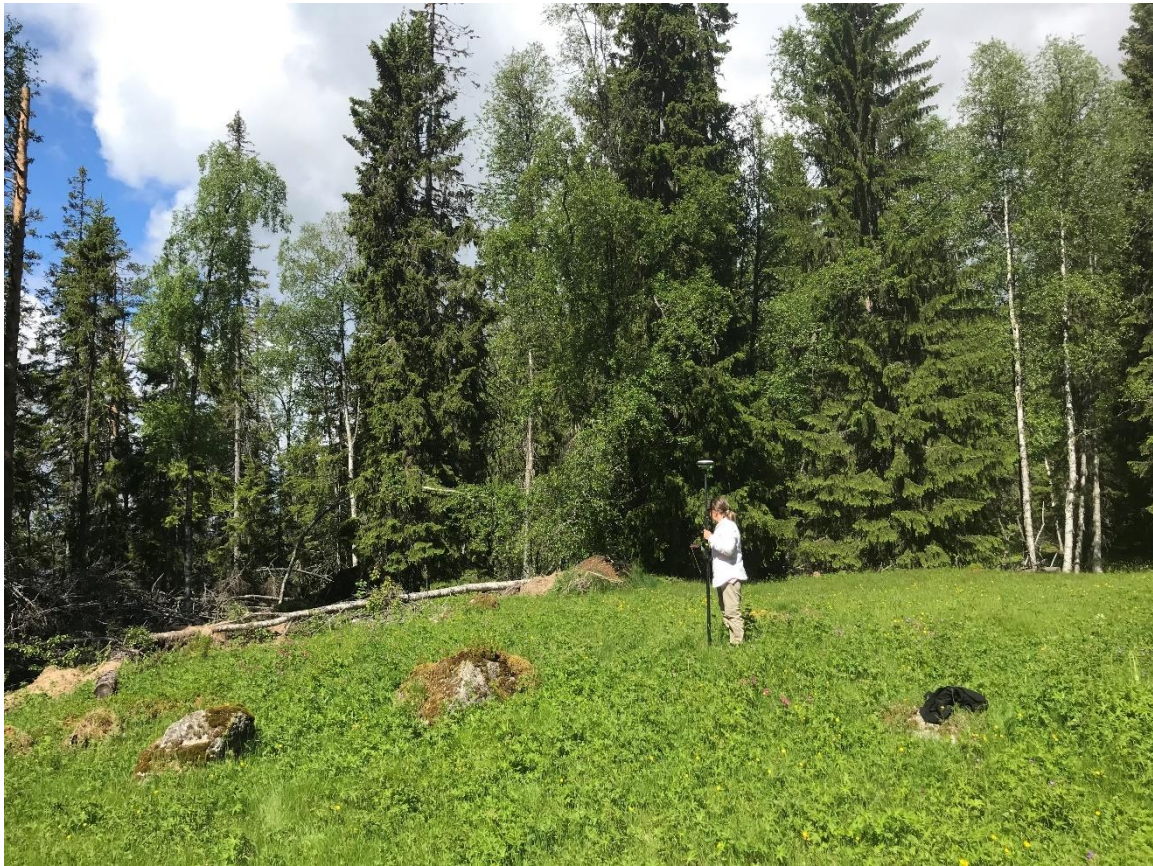
Nere mot sjön har det legat en större hölada intill ängsmarken (14). Området ligger högt och väl dränerat med synliga hörnstenar i dess sydligaste del. Både bostugan, fähuset och ladan finns med på 1886 års karta.

Fig. 14. Rester efter hölada, punkt 14 på kartan.

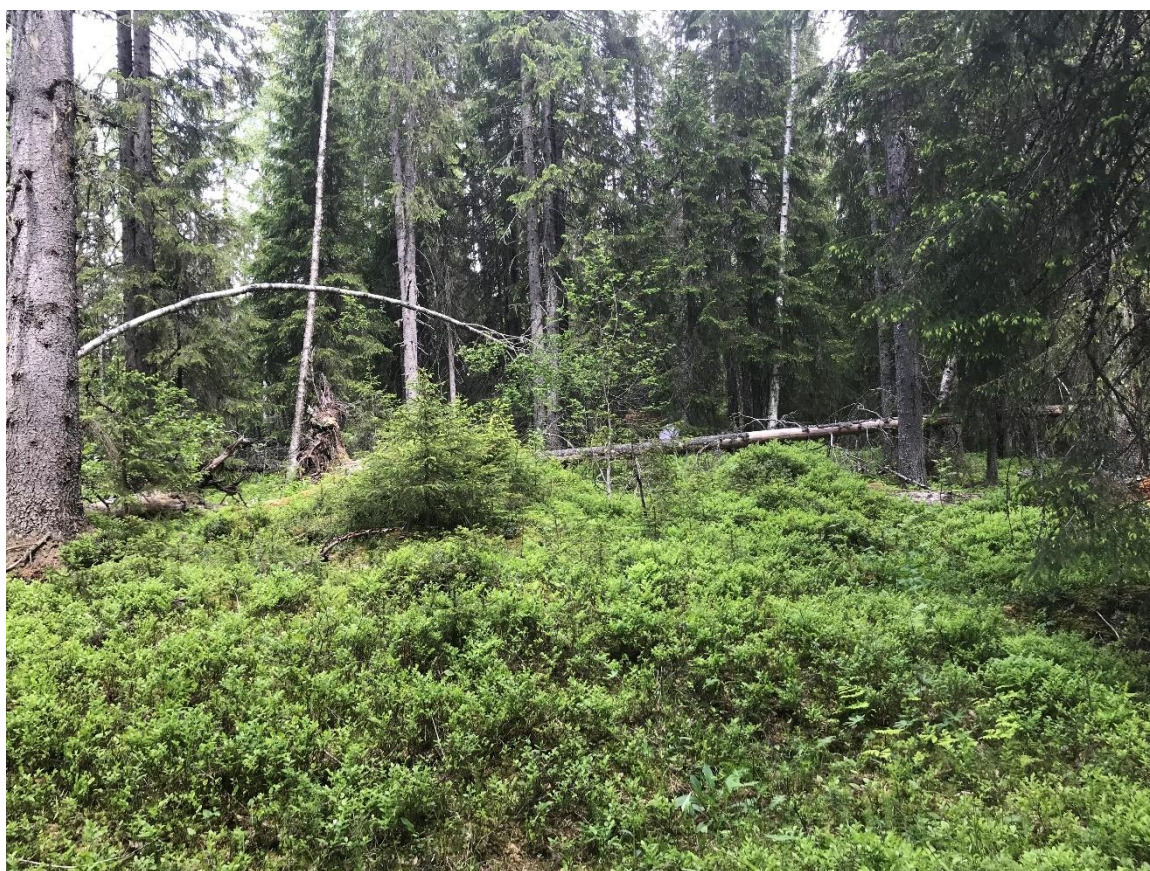
Fig. 15. Höjd där lämning efter bostugan finns.

Fähusets timmerrester består av runt timmer med raka knutar med hak. Det viktiga är att försiktigt rensa bort växtlighet omkring och i bostugans grund och i det gamla fähuset.

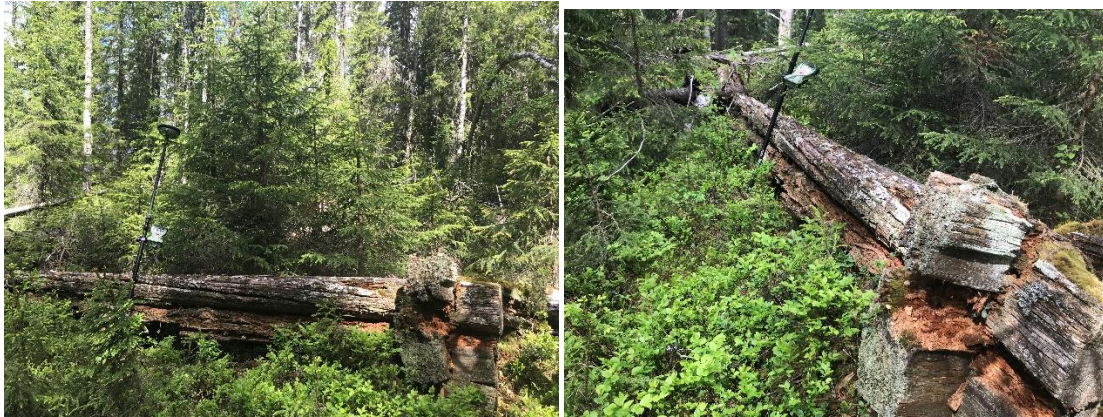
Fig. 16–17. Fähuslämningar. Raka knutar och runda stockar tyder på sent 1700 eller 1800-tals timring.

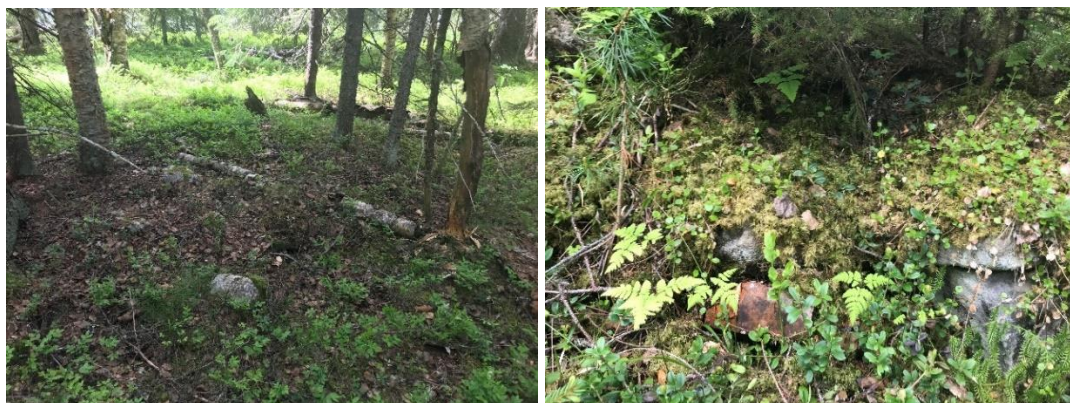
| 18<br>X6951861<br>Y548147 | 1775 | Röse, litet flackt stenröse. Ca sex till åtta stenar om 20–30 cm i diameter. Utdragna/spridda på en yta om ca 2 x 1 meter. |

I området finns endast ett röse. Det är svårt att veta om det har med röjning att göra eller är en gränsmarkering. Rösen kan finnas som lämning efter olika verksamheter.

Fig. 18–19. Röse, punkt 18 på kartan (t.v.). Detalj av spisröse med fundament och lertegel.
