Dokumentasjon og demontering av mannskapslugar i MS Brandbu

Gjenstandsdokumentasjon og demontering

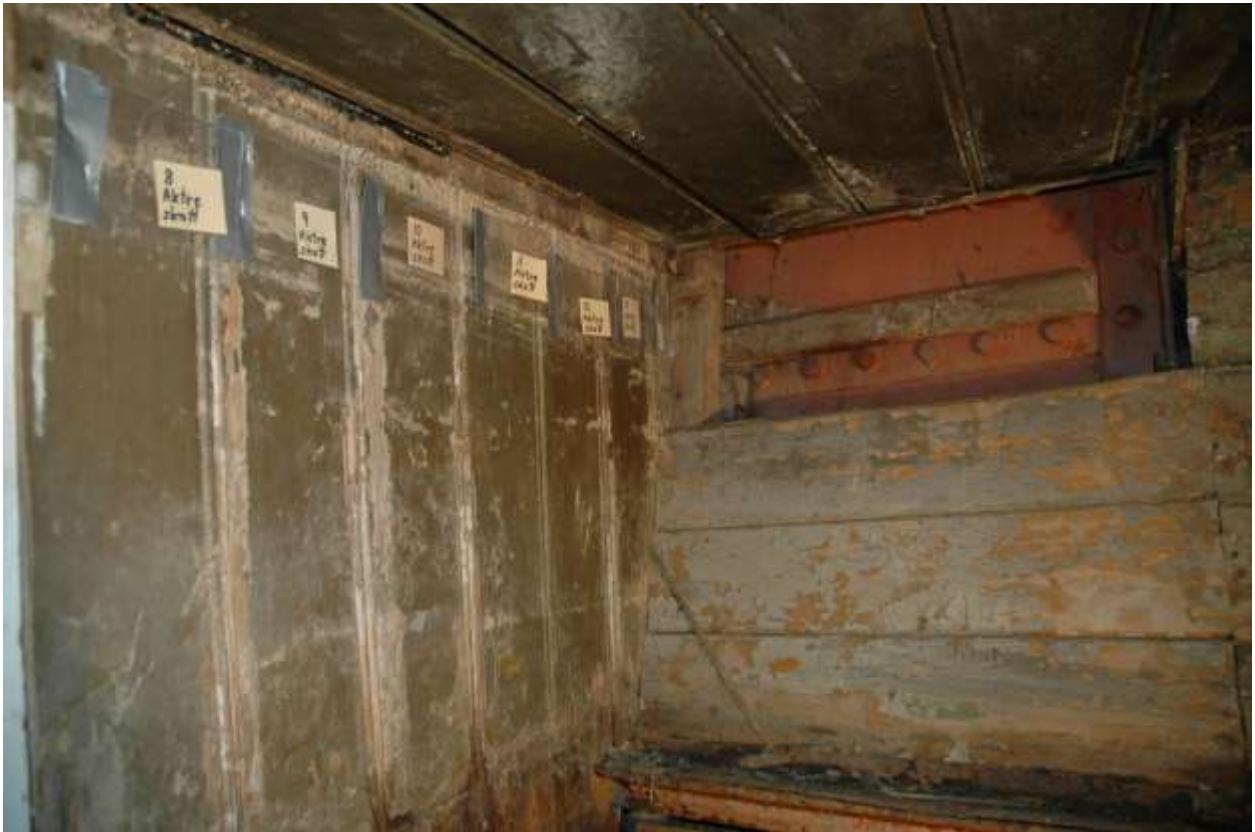
Ved demontering av panelene kom det frem et det var brukt 2 lag papp. Det første laget var lagt mot stålet og det var i tillegg brettet papp mellom spanter og spikerslag. Neste lag med papp var festet på spikerslagene og var trukket over spantene. Langskips var det brukt blymønje på stålet, mens det på tverrskottet fremme mot baugen var brukt en mørk påstrykning som trolig er en tjærebehandling. Det

ble festet en rekke original-spiker og stifter til paneler fra forskjellige plasser i innredningen for bruk til dokumentasjon. Det var brukt klippspiker, spiker med ``vaffelmønster`` på hodet, samt stift.

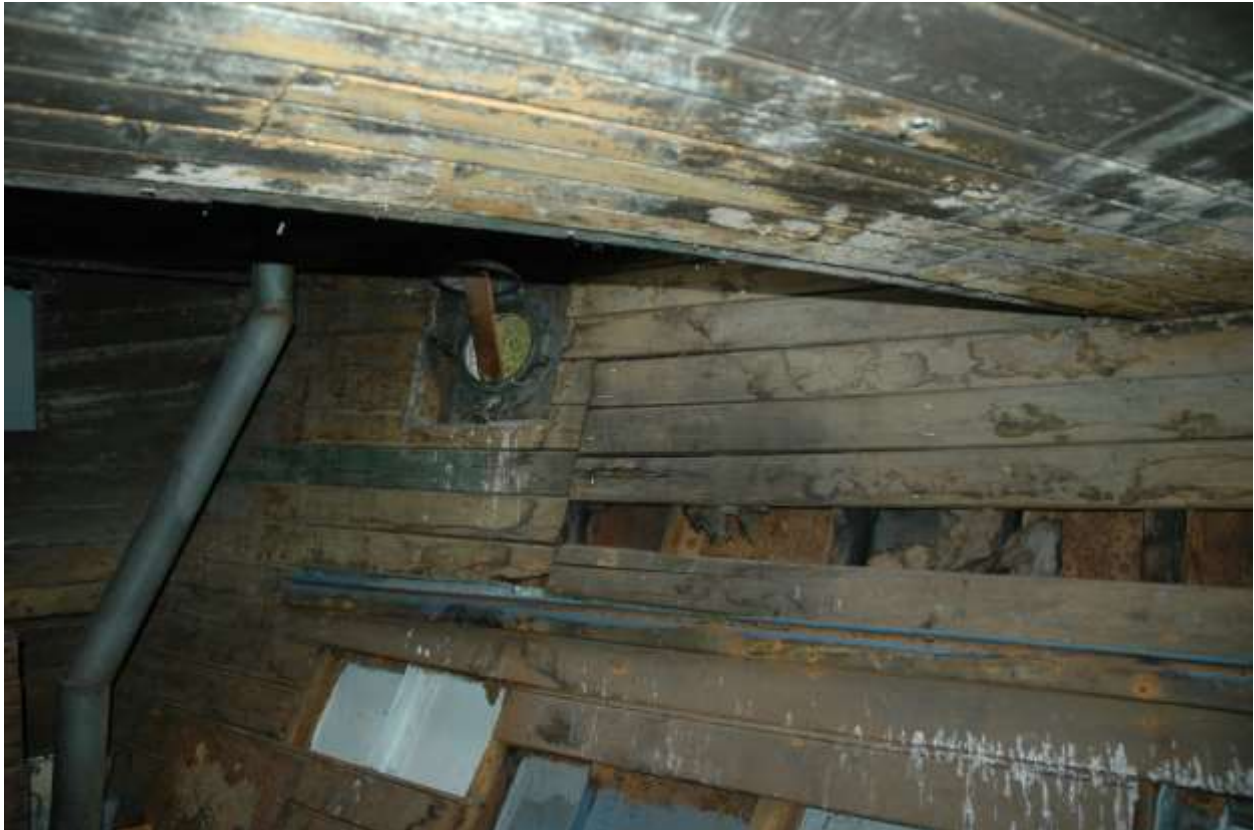
En del av panelene var såpass skrøpelige at en nærmest kunne stikke fingeren igjennom dem, men mesteparten av panelene er etter undertegnedes mening akseptable for videre reparasjon og remontering. Det kan også diskuteres om innredningen skal bevares ved å ikke montere den i båten,

men heller legge den i magasintilstand. Det kreves da at hele innredningen bygges opp igjen som en kopi med bruk av samme type panel etc. Det er tatt utgangspunkt i at det er den bevarte innredningen som er utgangspunktet for gjenoppbygging og formidling til kommende generasjoner. Det som kan bli et springende punkt er om det blir krav om et vanntett skott i stål der det nå er I-jern og spikerslag. Men det vil likevel ikke fravike visuelt fra det som var der ved demontering, bortsett fra at dør og vindu mot lasterom må utebli på grunn av et eventuelt slikt krav.

Innredningen er lagret og paneltype som er helt lik de opprinnelige faspanelene finnes i den lokale trevarehandelen. Staffpaneler er også hylleware, men denne var noe bredere. Vi vil undersøke om leverandøren kan pløye noen smalere panel som er lik originalen. Hardanger Fartøyvernssenter v. Åsmund Kristiansen og undertegnede har diskutert dørken som må på plass i lugaren, og kommet frem til at denne kan lages som 4 rister som får anlegg på spantene over kjølen. Dørken skal bestå av bord med not og fjær med en bredde på ca. 10 cm. og en tykkelse på ca. 3 cm. Ellers er det gjort noen reparasjoner og limt panelene der de var sprukne eller der biter var falt av. De videre reparasjoner og tilføyelser vil skride frem når de aktuelle involverte får studert tegninger, fargetrappert samt foto og kommet med innspill til en endelig montering i båten. Dette kan påbegynnes snarlig ved å reparere den bevarte innredningen i sine løse deler hvis dette er noe vi enes om, eller om den skal kopieres og lages ny etter antikvariske prinsipper. Dette kan vi ha en faglig samtale rundt og utdype med de aktuelle involverte. Gjenoppbyggingen av lugaren i selve båten kan påbegynnes etter at de forestående stålarbeidene på skroget blir ferdige.
