ARKEOLOGISK SIKRINGSUNDERSØKELSE  
NAUSTTUFT NORDRE BYRTNES, TESSE. LOM KOMMUNE, OPPLAND FYLKE

# RAPPORT

<b>Kommune:</b> Lom	<b>Fylke:</b> Oppland
<b>Plansaknummer:</b> 2014197	<b>Navn på sak:</b> Tesse, sikring nausttuft
<b>Tiltakshaver:</b> Riksantikvaren, tilskudd fra statsbudsjettet 2016 kapittel 1429 post 71	<b>Adresse:</b> Dronningens gt. 13, Pb. 8196 Dep., 0034 Oslo
<b>Tidsrom for undersøkelse:</b> 05. - 09.07. 2016	<b>Kartreferanse:</b> UTM, WGS 84
<b>NMM funn-nr.:</b> 05140004	<b>Askeladden ID -nr.:</b> 161073
<b>Kulturminnetype:</b> Nausttuft	<b>Rapportansvar:</b> Elling Utvik Wammer
<b>Prosjektleder:</b> Elling Utvik Wammer	<b>Rapport utført:</b> 2016
<b>Rapport ved:</b> Elling Utvik Wammer	<b>Kvalitetssikret: Navn/dato</b> Charlotte Melsom, november 2016

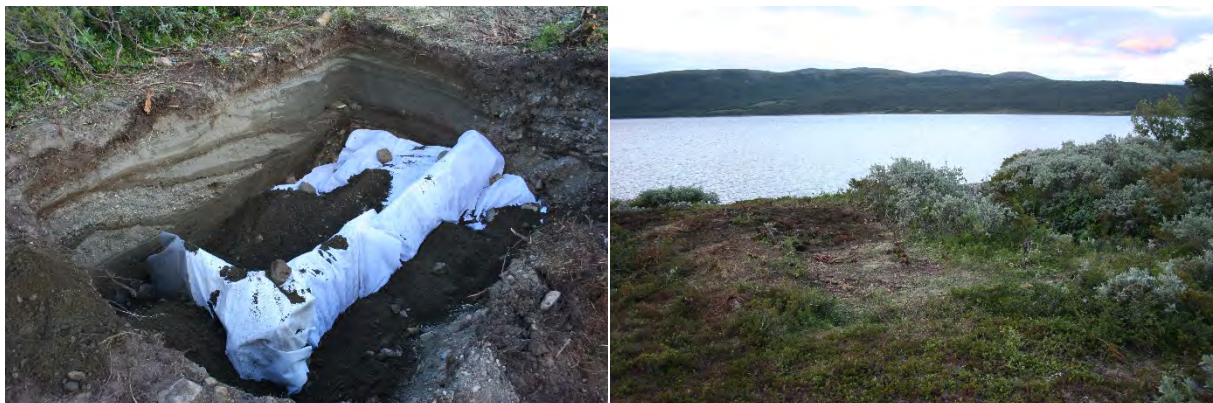
Det var en målsetning å minimere sårene i terrenget. Etter at all dokumentasjon var ferdigstilt fyltes massene tilbake i utgravningsfeltet, og torven ble lagt tilbake som dekke (Figur 8). Fiberduk ble plassert over konstruksjonen før gjenfyllingen.

Figur 8 Gjenfylling av feltet etter endt undersøkelse. Hvit fiberduk ble lagt over bunnen av feltet, samt over tømmerkonstruksjonen (til venstre). Torva ble lagt tilbake for å minimere sårene i terrenget (til høyre). Foto: NMM/Elling Utvik Wammer.

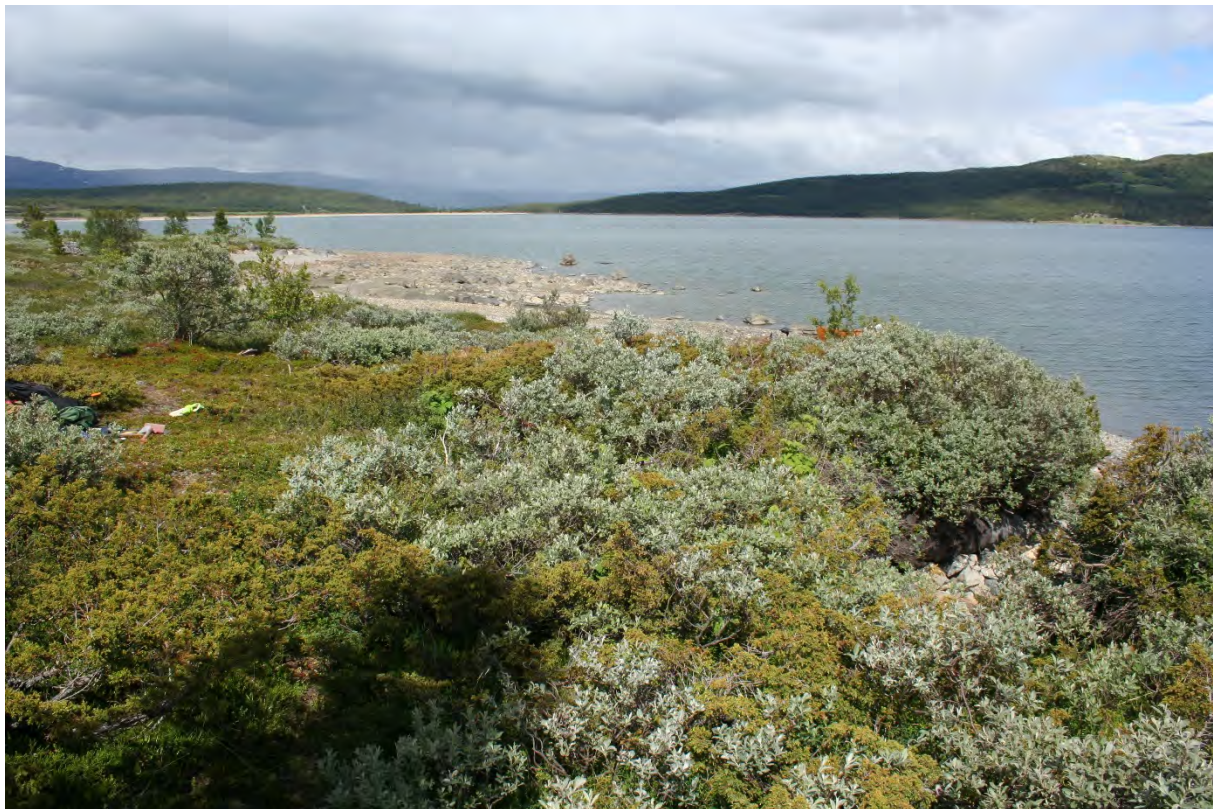
Før utgravningen tok til var tufta fullstendig dekket av vier, einer og lyng (Figur 10). Dette ble fjernet i hele den nordlige halvdelen som var planlagt utgravd. Vi lot vegetasjonen bli stående langs den søndre langsiden av tufta, for å ikke destabilisere kanten ut mot bekken ytterligere. I 2013 ble kun ca. 2x3m av vegetasjonen fjernet, rundt det som ble kalt S1 (sjakt 1) (jf. Figur 2).

Figur 10 Tufta på Nordre Byrtnes før fjerning av vegetasjon. Bekkefaret hvor søndre langvegg er eksponert kan skimtes nede til høyre i bildet. Feltutstyret ligger på NV-hjørnet av tuftas voll. Bilde tatt mot NNØ. Foto: NMM/Elling Utvik Wammer.

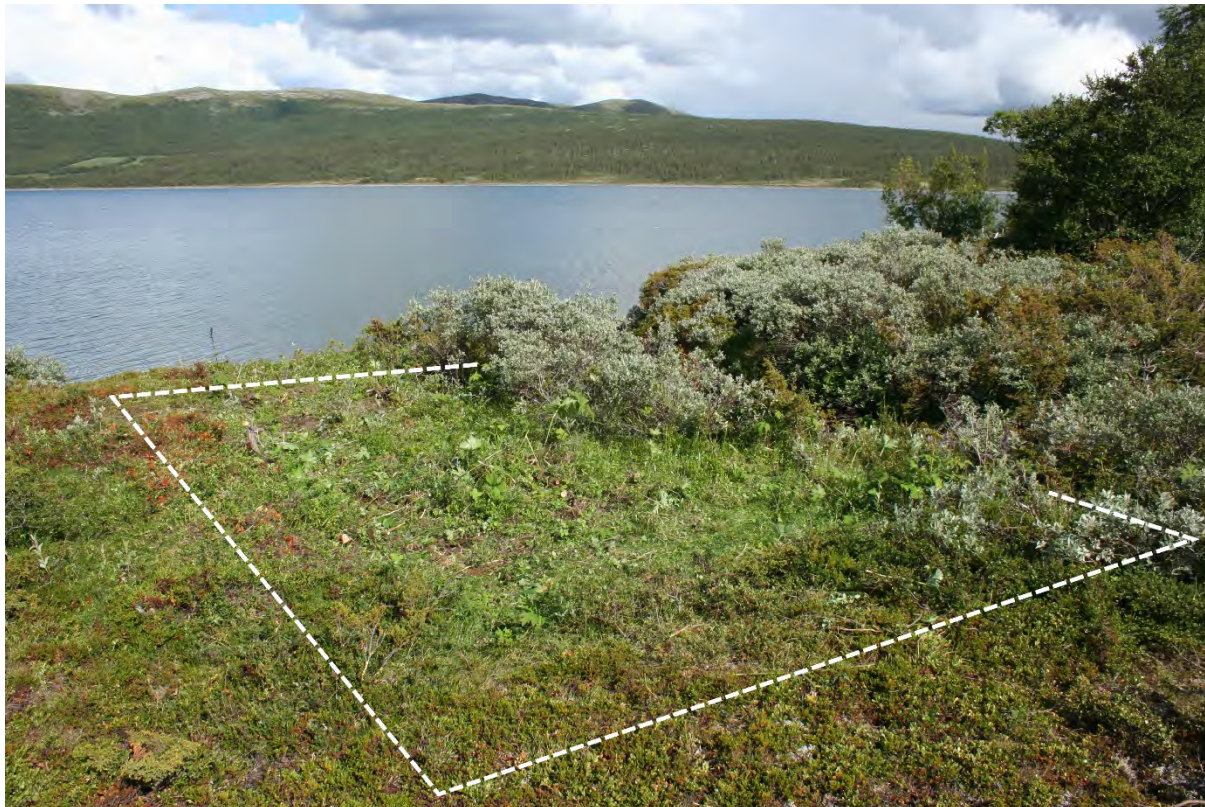
Tufta ble fotodokumentert før en startet utgravningen (Figur 11). Vi tømte også S1, som var anlagt på tvers av den nordre vollen, for gjenfylte masser. Tømmerveggen i bunnen av sjakta ble gjenfunnet, og var vel bevart.

Figur 11 Tufta etter fjerning av vegetasjon i nordre halvdel, og før utgravning. Hvit linje markerer omtrentlig topp av voll. Bilde tatt mot ØSØ. Foto og bearbeiding: NMM/Elling Utvik Wammer.

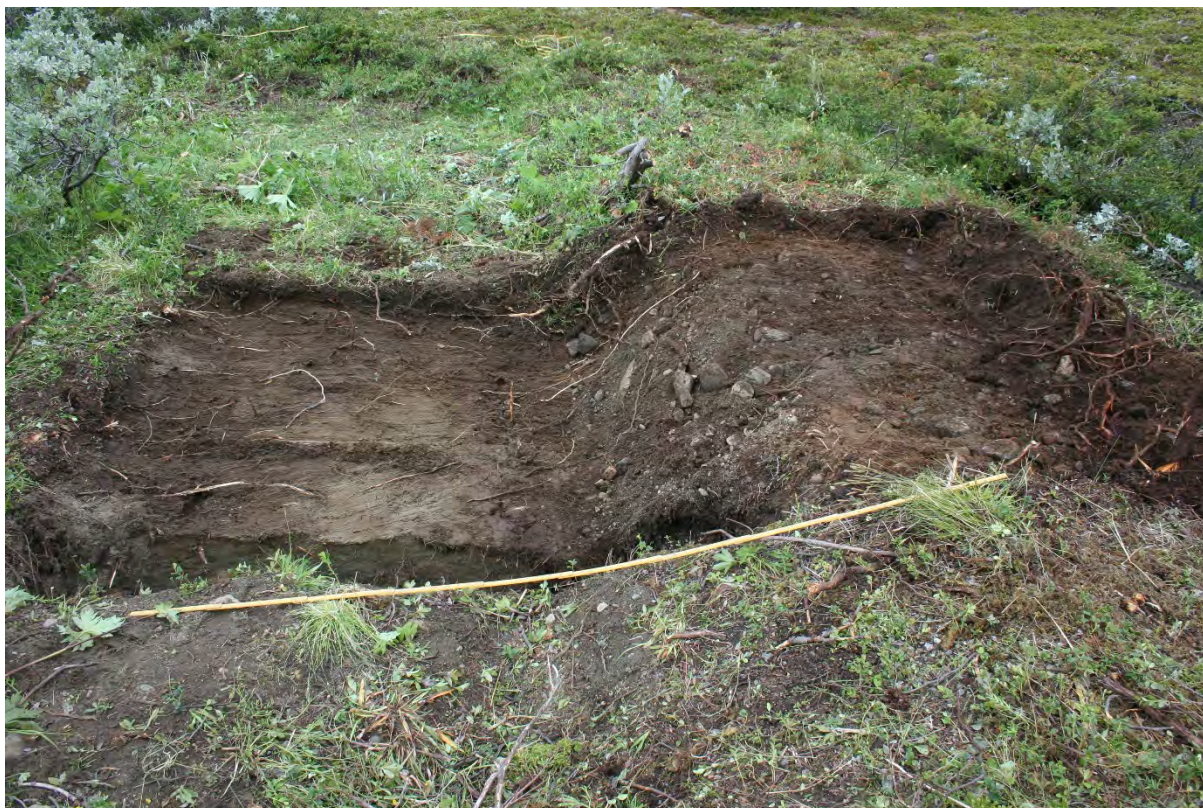
Vi startet med å fjerne torva over hele felt A. Søndre del av feltet var plant, mens vollen var markant i nordre del (Figur 12). På flaten skrapte vi oss gradvis ned på gråbrun sand med små røtter og organisk innhold (tilsvarer lag 2 på profiltегning av S1 i 2013-rapportен). Torvas tykkelse varierte noe, og det har dermed trolig ikke vært et fullstendig plant underlag opprinnelig på denne flaten inne i tufta. Direkte under torva i vollen var det grus med mye stein.

Figur 12 Felt A etter at torva er fjernet både på flaten inne i tufta og på vollen. Bilde tatt mot V. Foto: NMM/Elling Utvik Wammer.

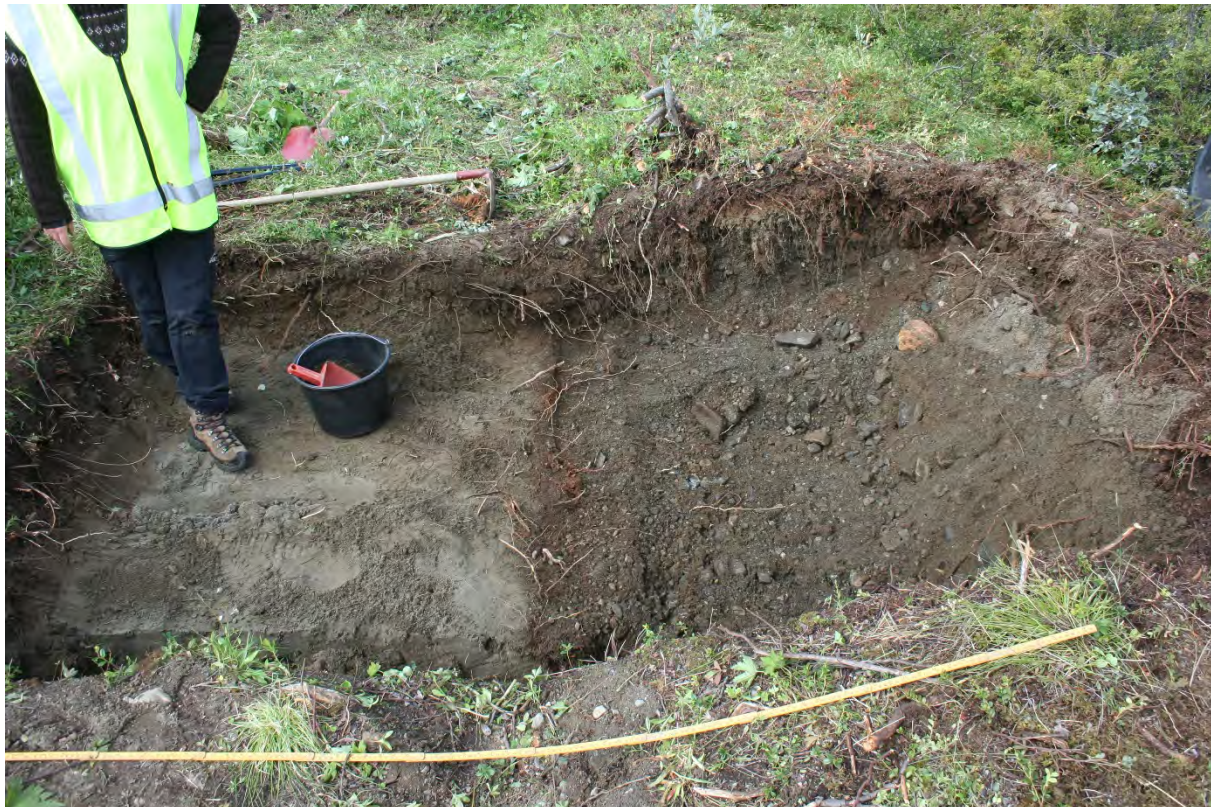
Ettersom sandlaget framsto som svært homogent, økte vi gravehastigheten noe i fortsettelsen. En meget nedbrutt trestokk ble registrert liggende i overgangen mellom sandmassene inne i tufta og morenen i vollen (Figur 13). Stokken så ut til å ligge parallellt med vollen, like på innsiden av denne. Toppen av stokken lå 20cm under overflaten (topp av torv) på stedet. Dette sammenfaller høydemessig med det øverste treverket dokumentert i profilen i S1 i 2013. Stokken var kun ca. 10cm bred, men observasjonen av en bevart kraftig grein tilsier at stokken opprinnelig har vært tykkere.

Figur 13 Funn av første nedbrutte treverk på innsiden av vollen i tufta. Bilde tatt mot V. Foto: NMM/Elling Utvik Wammer.

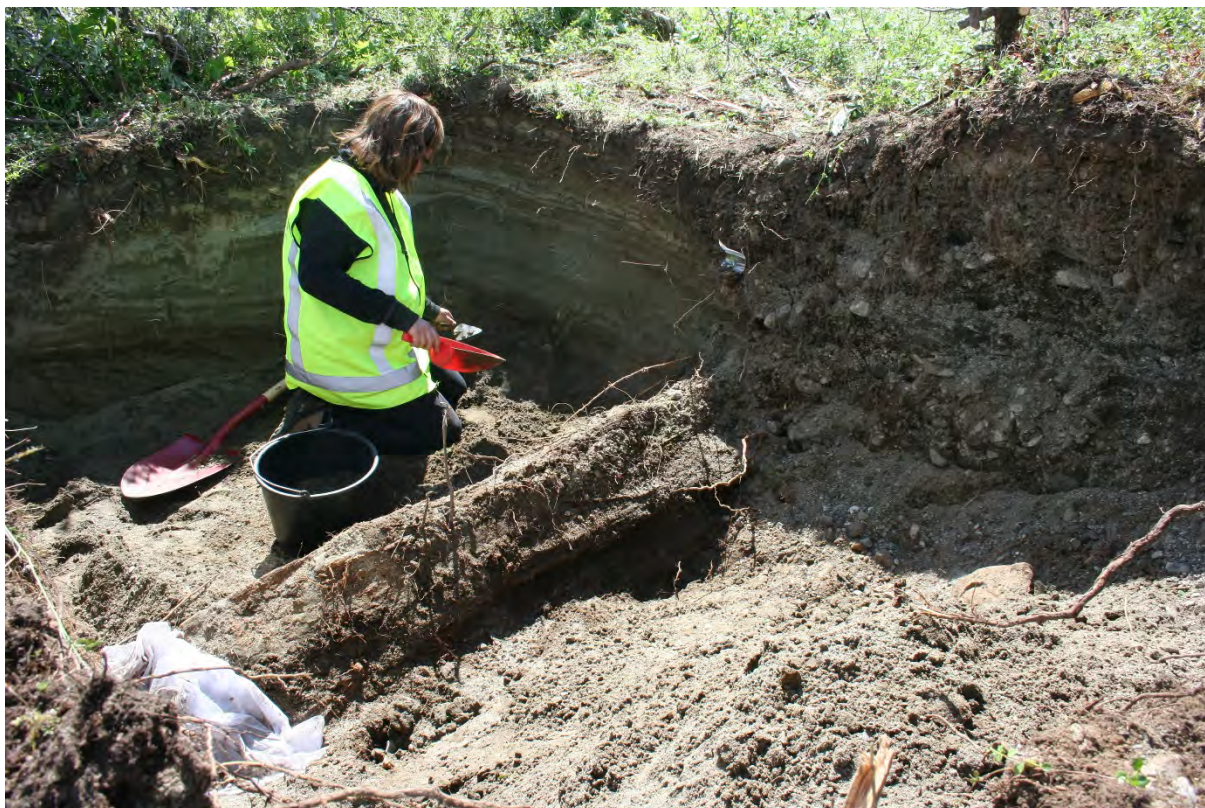
Ca. 1m under overflaten inne i tufta ble det påtruffet et steinholdig lag under den homogene sanda. Dette laget framsto også som mørkere og mer kompakt enn over, og ble umiddelbart tolket som et mulig gulvlag i bygningen. Det ble foretatt en beregning av høyde på dette laget sammenlignet med tilsvarende nivåer på utsiden av veggen i bekkefare, og det så ut til å være et godt samsvar. Vi valgte derfor å stanse med maskingraving, og tømte området for løse masser. Det mulige gulvlaget ble først observert vest i feltet. Vi valgte derfor å dele feltet i to, og grave den vestre «kvadranten» først.

Figur 14 Fra graving i område med første lag som kunne være gulvlag i tufta, felt A. Fra denne dybden ble det besluttet å grave feltet i to kvadranter. Bilde tatt mot SSØ. Foto: NMM/Elling Utvik Wammer.

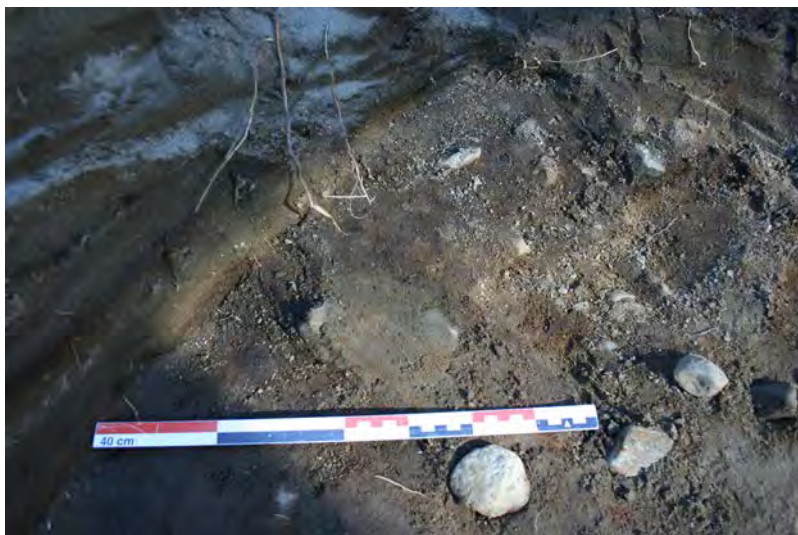
Figur 15 Mørkt parti i gulvlaget, i SV-hjørnet av felt A.

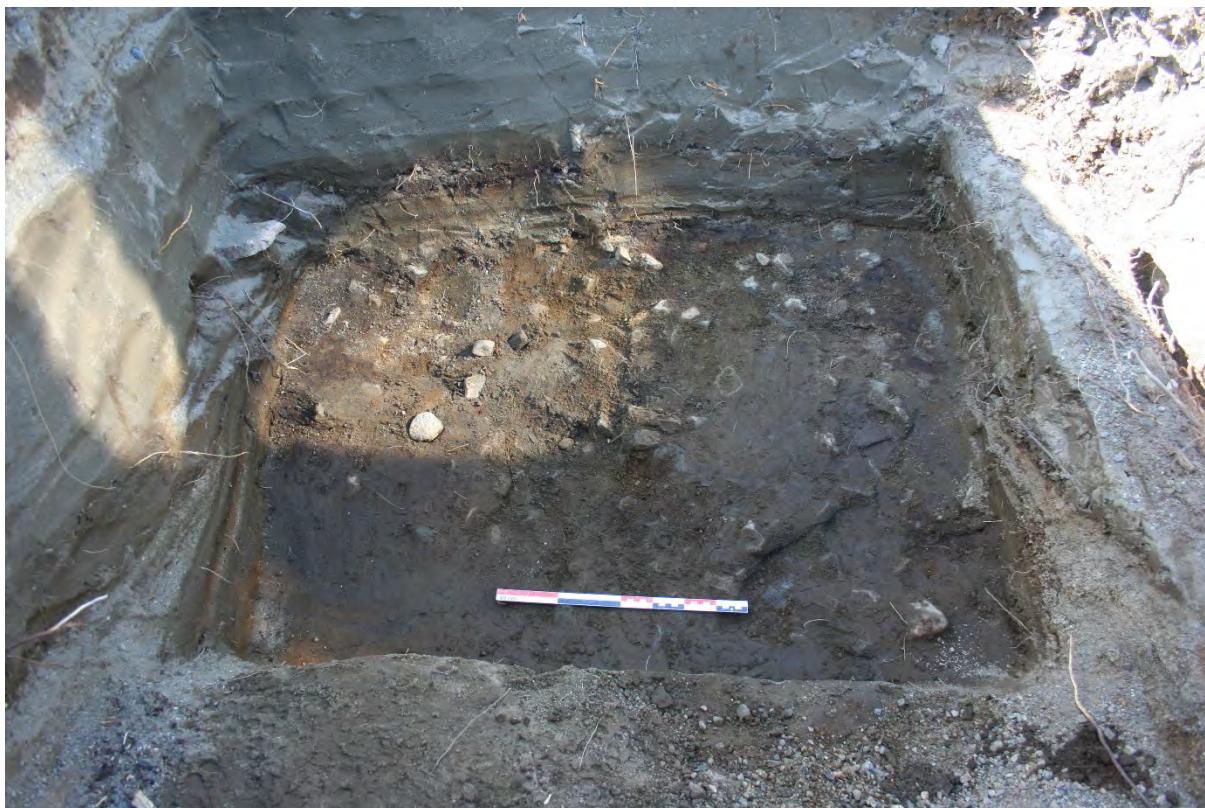
Figur 16 Gulvlag under utgravning, vestre kvadrant i felt A. Laget var siltholdig, og med innhold av nedbrutt organisk materiale og kull. På bildet er gulvlaget delvis bortgravd i hjørnet oppe til venstre (ca. ¼). I det øvrige ¾ er det avdekket i plan. Stein fra den underliggende morenen stikker opp gjennom gulvlaget. Bilde tatt mot V. Foto: NMM/Elling Utvik Wammer.

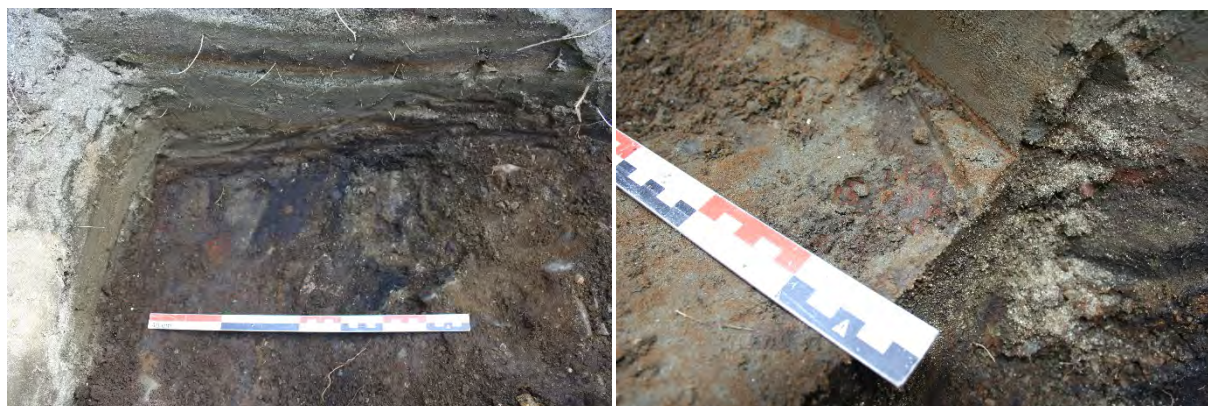
Det fantes også mørke partier med innslag av kull i dette laget. Flere steder i dette laget ble det observert sammenhengende mørke partier, som kunne minne om svært nedbrutt treverk (Figur 17). I de samme mørke partiene ble det også observert rødlige flekker, som kunne være korrodert metall. Etersom vi befant oss i en del av tufta hvor det var sannsynlig å finne en eventuell båt, ble flere av disse partiene dokumentert og gravd ut med særlig tanke på dette. Søk med metalldetektor ga også flere utslag. Det viste seg imidlertid at det mest sannsynlig var snakk om jernutfelling rundt/ved småsteiner. Ingen sikre båtnagler eller lignende ble funnet.

Figur 17 Eksempel på mørke, kullholdige partier i gulvlaget (til venstre), og jernutfelling, vurdert som mulige båtnagler (til høyre) i gulvlaget, felt A. Foto: NMM/Elling Utvik Wammer.

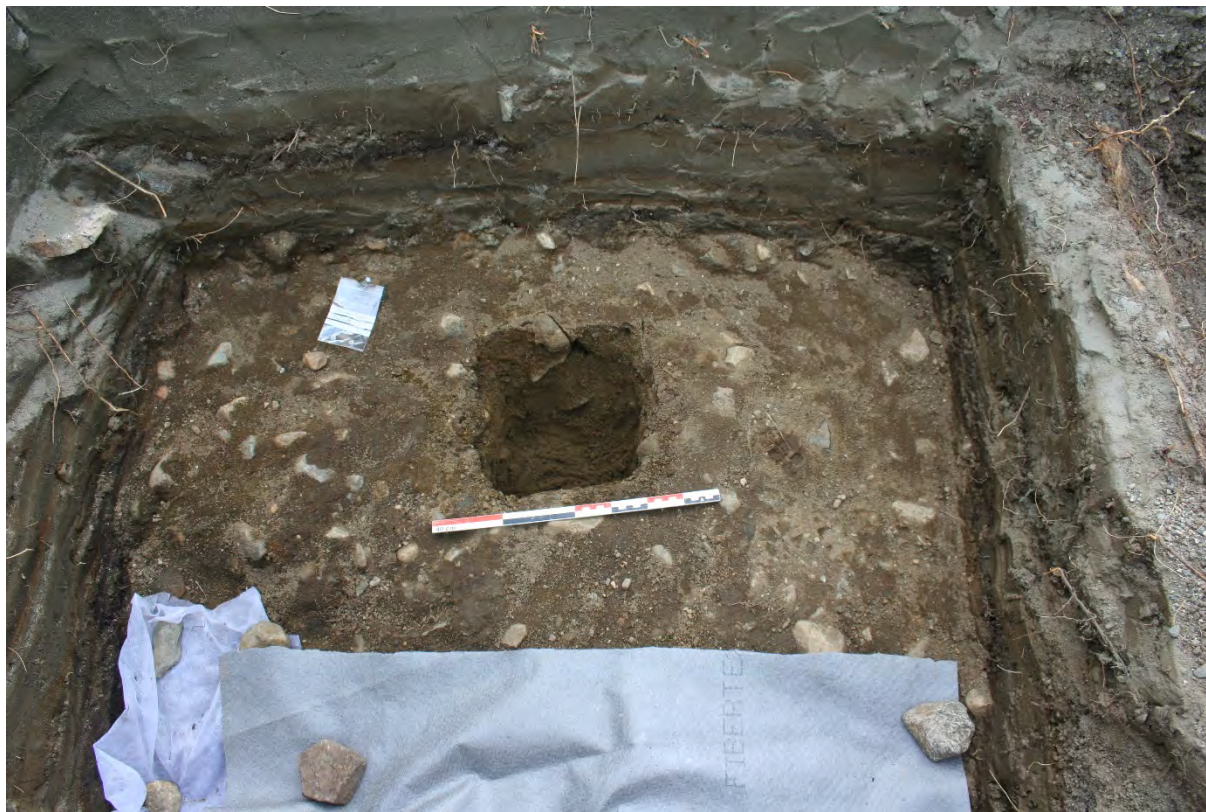
Figur 18 Overflaten av den sterile undergrunnen, etter at gulvlaget er fjernet. Prøvestikk i vestre kvadrant viste de samme massene; kompakt grov sand og stein.

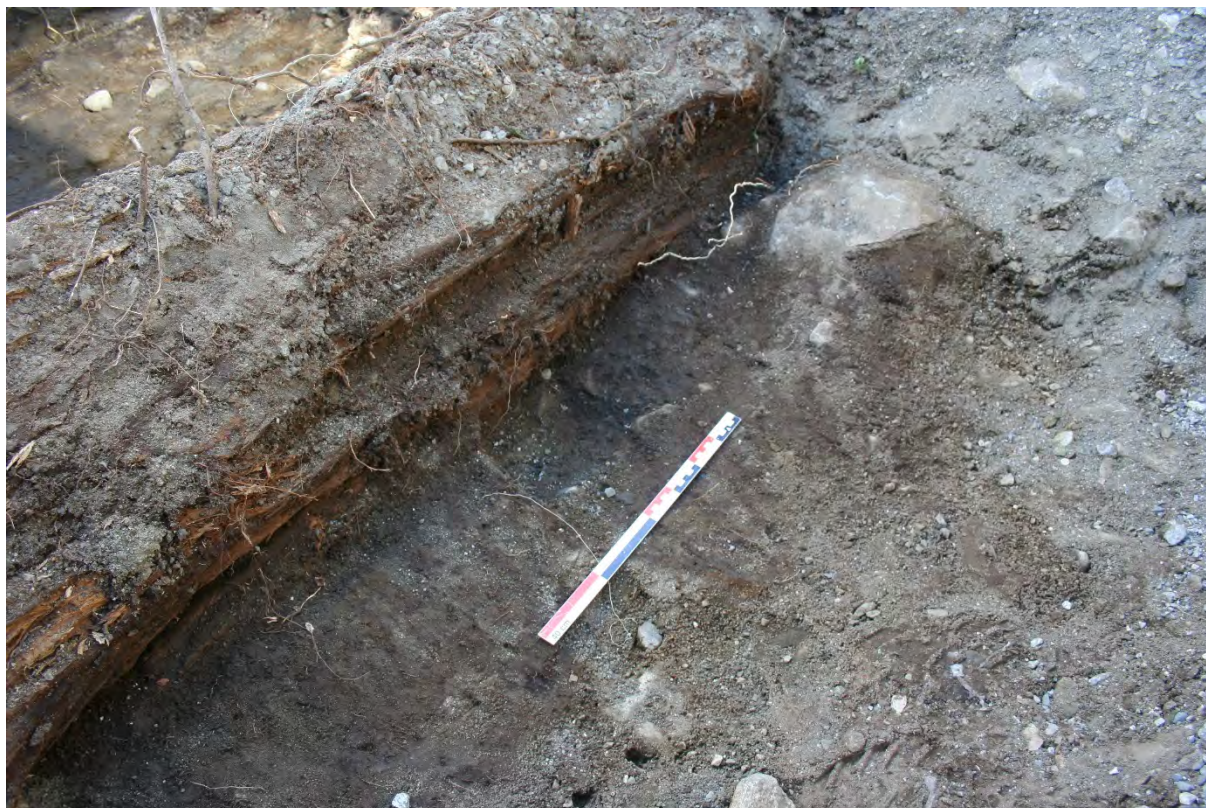
Det ble også gravd på nordsiden av tømmerveggen, i tilsvarende høyde som det antatte gulvlaget. Her ble det dokumentert at et lignende lag som beskrevet i forrige avsnitt, lå under nederste stakk, og strakte seg min. 30-35cm ut fra veggen, inn under moreneavsetningen (Figur 19).

Figur 19 Kompakt siltholdig sand med organisk innhold og kull på N-siden av tømmerveggen i felt A. Bilde tatt mot SV. Foto: NMM/Elling Utvik Wammer.

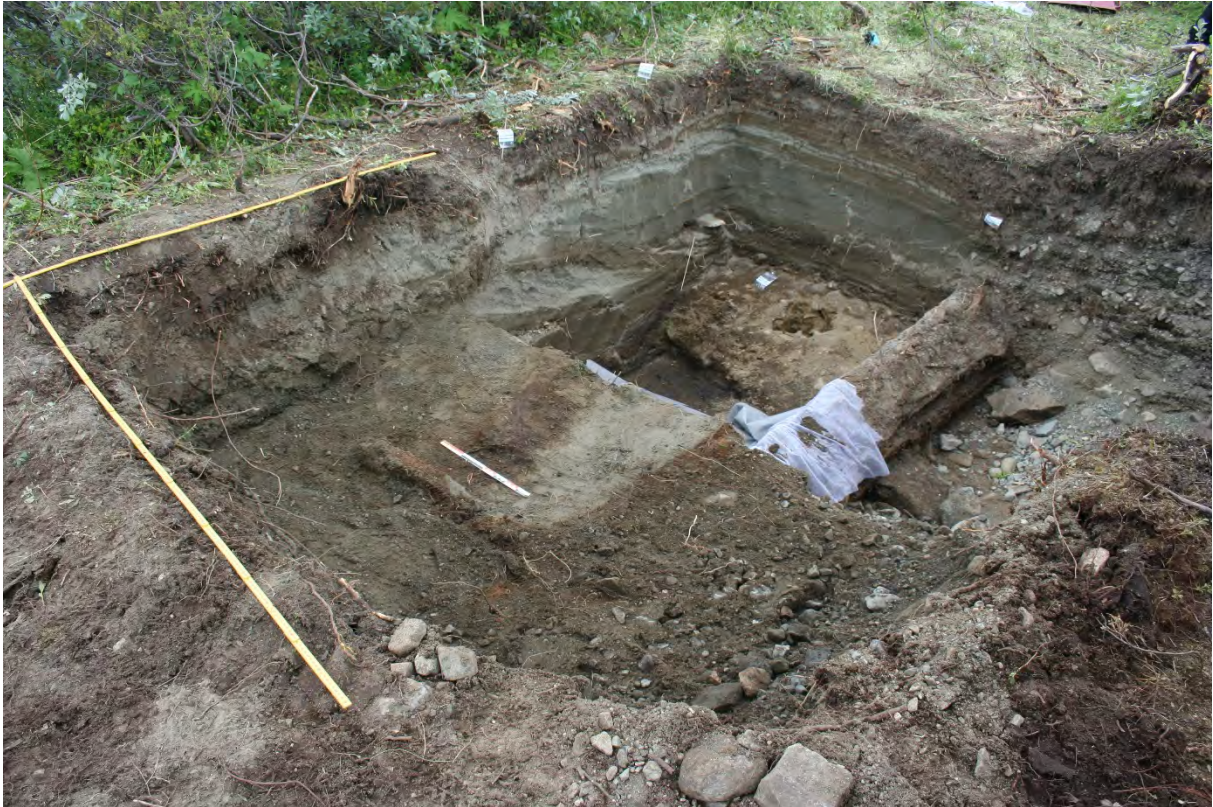
Mellom 50 og 60cm dybde under torva kom det tydeligere fram treverk også i den midtre delen av felt B (Figur 20). Dette treverket så ut til å ha klare relasjoner til bygningstømmeret i felt A: De første stykkene som ble dokumentert lå i forlengelsen av den antatte nordre langveggen (se T1 og T3 på planskisse østre felt). Også et avlangt, men svært nedbrutt trestykke, ble dokumentert liggende på tvers av retningen til nordre langvegg, ca. en halv meter sør for denne (se T2 på planskisse felt B).

Figur 20 Oversiktfoto felt B under utgravning I plan. Bilde tatt ved 58cm dybde under toppen. Bilde tatt mot SV. Foto: NMM/Elling Utvik Wammer.

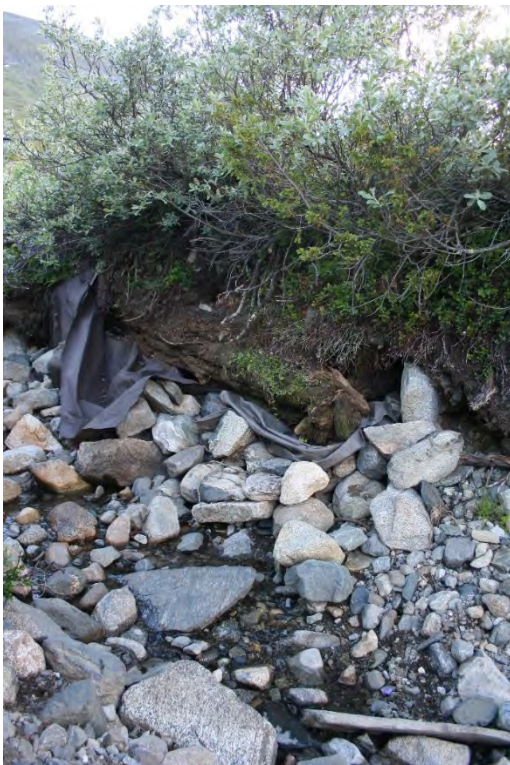
Den sikringen som Oppland fylkeskommune foretok i 2014 ser ut til å fungere godt per i dag. Både steiner og fiberduk ligger slik fylkeskommunen plasserte dem (Jf. Figur 48 og 49).

Figur 49 Tilstanden er relativt lik den som ble observert av OFK i 2014, jf. Figur 3. Her er fiberduken tatt til side i østre del av bygningens langvegg. Bilde tatt mot NV. Foto: NMM/Elling Utvik Wammer.

Tiltaket vil imidlertid trolig ikke være god nok på lengre sikt. En enkelt flom med mer kraft enn hva vi har sett de to siste årene vil kunne gjøre stor skade, først på sikringen, og kulturminnet i neste omgang. Det er derfor nødvendig at lokaliteten blir overvåket regelmessig i årene som kommer. Alternativt at man gjøre sikringen permanent med fast støp eller annen oppstøtting av lafteveggen, og sterkere polstring.

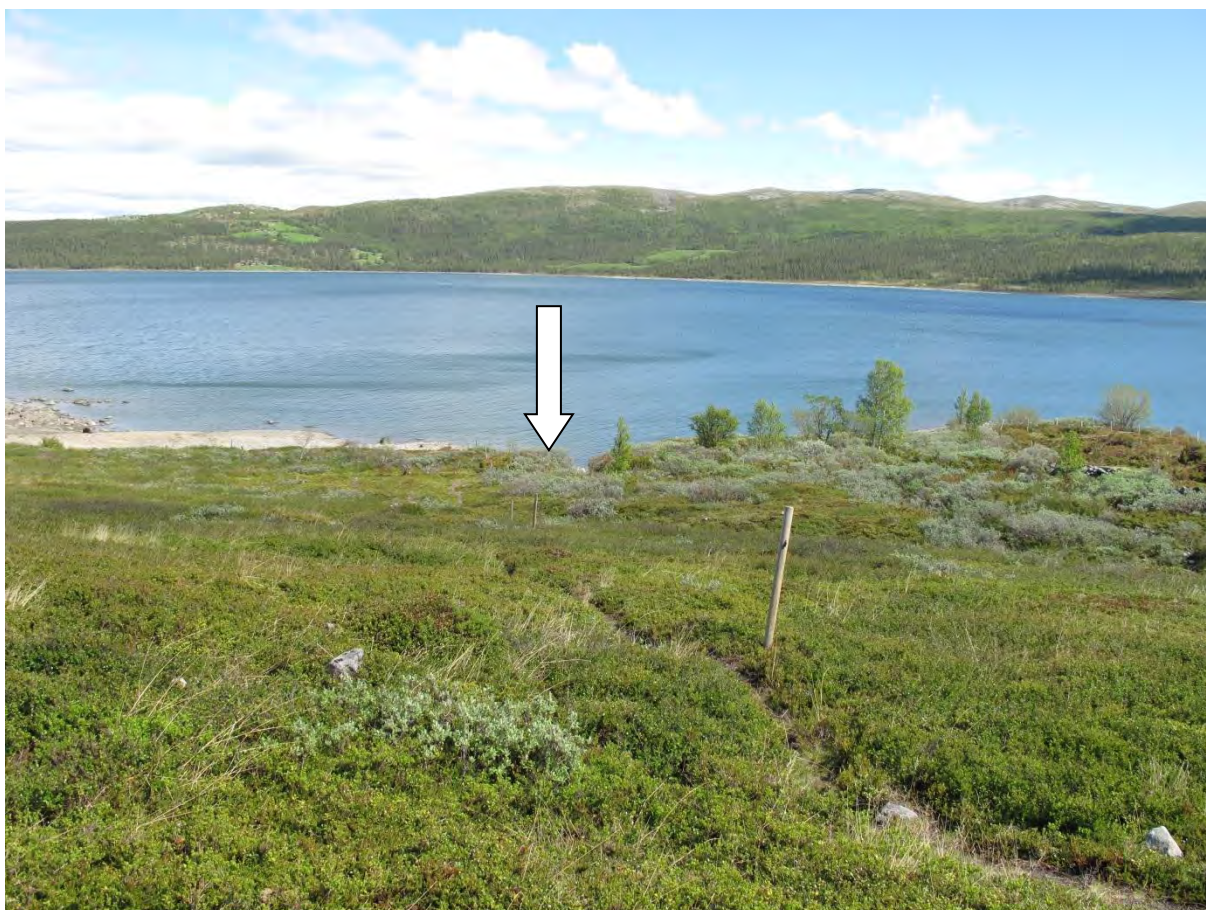
Tuften besto av fremvasket treverk, som kunne se ut som parallelle stokker (laft), i et 1,5-2m dypt bekkeløp nede ved vannet. Stokkene, som var orientert omtrent øst-vest, var i øvre del begrodd av mose og dekket av sand og grus. Ovenpå øverste synlige stakk lå ca. 0,5-1m tykk med løse masser, bestående av sand/grus og jord. I tillegg kunne man noen meter mot nord ane en lav voll med tilsvarende lengderetning som stokken. Til sammen utgjorde disse to elementene utstrekningen på det vi antok var en nausttuft. Området var sterkt begrodd av lave einerbusker og vierkjerr. Hele lokaliteten ble skissert for hånd og fotografert. I tillegg ble det laget plan- og profiltegninger av gravde sjakter og av den søndre tømmerveggen.

Figur 3: Lokalitet for nausttuft Nordre Byrtnes, ID161073, angitt med pil. Bilde tatt mot NØ. Foto: Foto: Elling Utvik Wammer/ NMM.

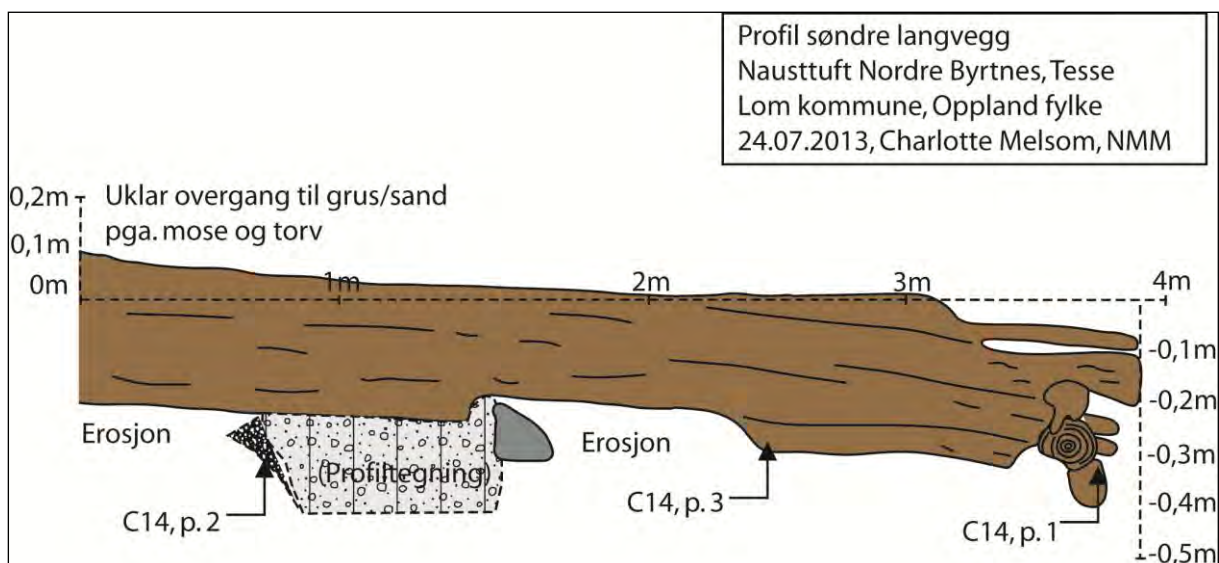
Under opprensingen av den søndre langveggen ble det i økende grad observert fordypninger/sprekker i treverket, som forsterket inntrykket av at det var laftete stokker. Treverket var imidlertid svært mykt og nedbrutt, slik at det var problematisk å si med sikkerhet hvorvidt det var en sammenhengende stor stokk eller 3-4 mindre i høyden. I østre ende så det ut til å komme stokker vinkelrett på og liggende mellom de antatte langstokkene (figur 6). På denne måten ble det dannet et laftet hjørne. Endene av stokkene i begge retninger virket å være hogget, men også her var de avrundet på en måte som gjorde at man lenge ikke kunne utelukke et naturlig nedfallstre/rot. I den østre enden av veggen ble det foretatt relativt omfattende opprensing, og treverket som hadde ligget inne i bakken var bedre bevart. Det ble da observert klarere atskilte stokker, som sterkt sannsynliggjør at dette var hjørnet av en bygning.

Figur 5: Oppmålt skisse av søndre langvegg, naust ved Nordre Byrtnes. Profil mot nord.

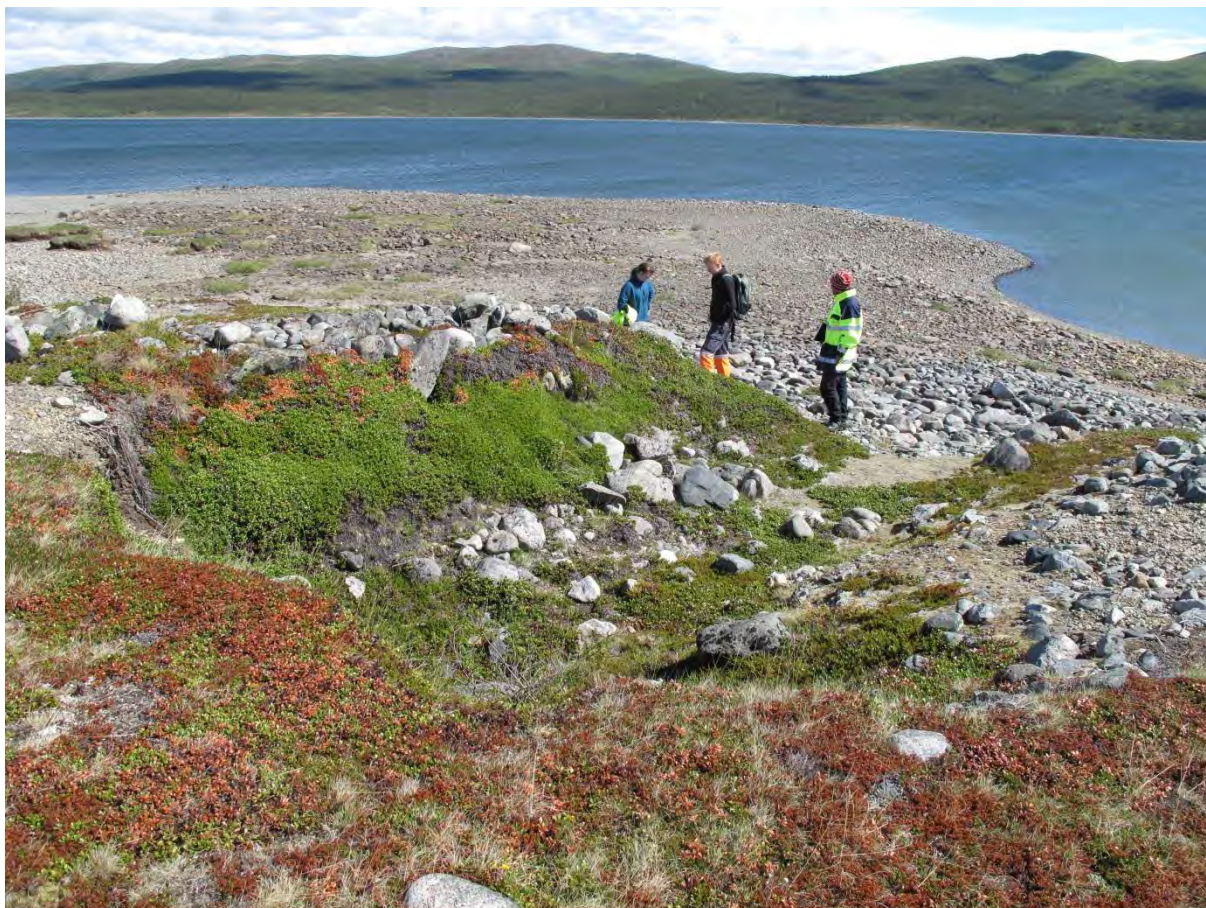
Tuften på Volnebben var gravd inn i en morenehaug, og det var ingen synlige stokker eller lignende (figur 11). Lokaltiteten ble målt opp og fotodokumentert. I tillegg ble det fjernet noe lyng i indre del/bakveggen, hvor det var gjenværende tørrmurte steiner. Hensikten var å avklare om det fantes treverk igjen i konstruksjonen. Arbeidet ved denne lokaliteten er ikke avsluttet, det gjenstår bl.a. å samle inn ev. daterbart materiale.

Figur 11: Nausttuft ved Volnebben. Befaring 14.06. 2013. Bilde tatt mot NØ. Foto: Charlotte Melsom/NMM.

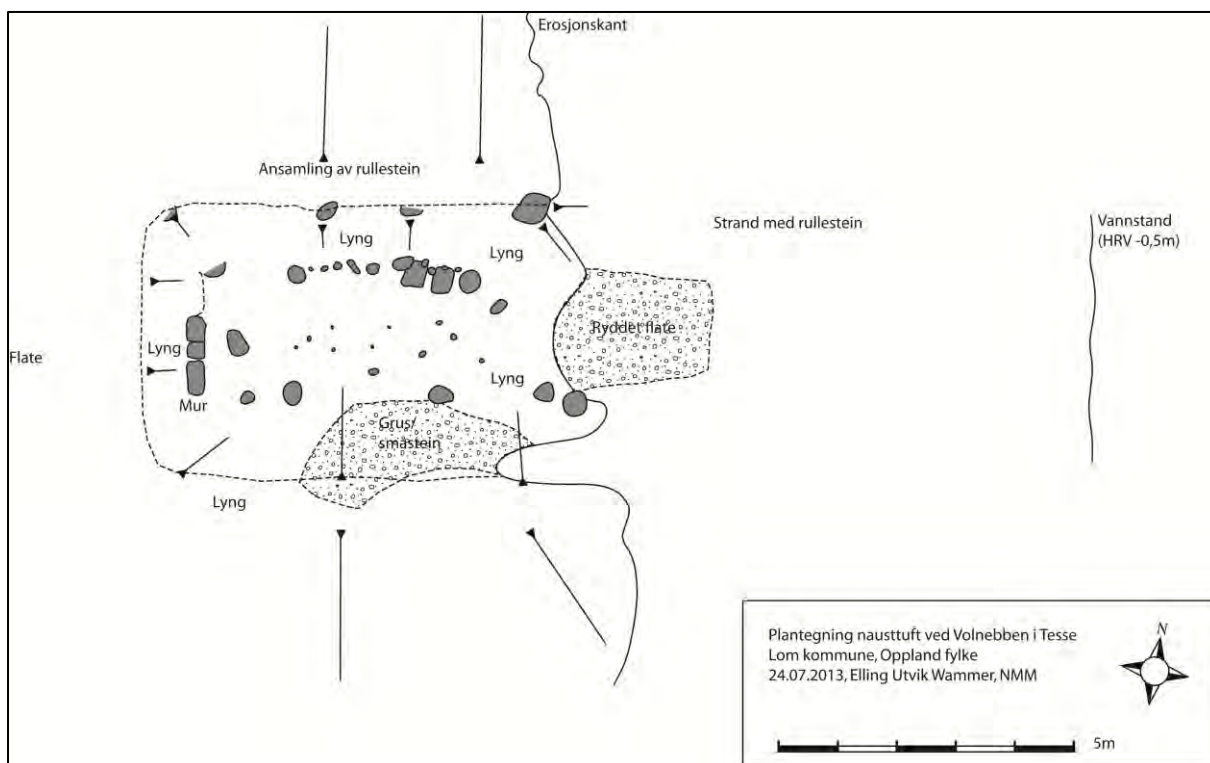
Sideveggene så ut til å være rast ned, og tufta framsto som en avlang grop på ca. 5m indre lengde, og 2m indre bredde i bunn (figur 12). Den mest intakte delen av tufta var den indre bakveggen, hvor man kunne observere en rekke med oppstabilede steiner i to lag (figur 14). Også langs den nordre langveggen var det en rekke med steiner som kan være en del av den opprinnelige konstruksjonen. Det var også en flate mot vannet like øst for tufta, som kan ha vært ryddet for båtopptrekk.

Figur 12: Skisse av lokalitet for nausttuft på Volnebben, ID175106.

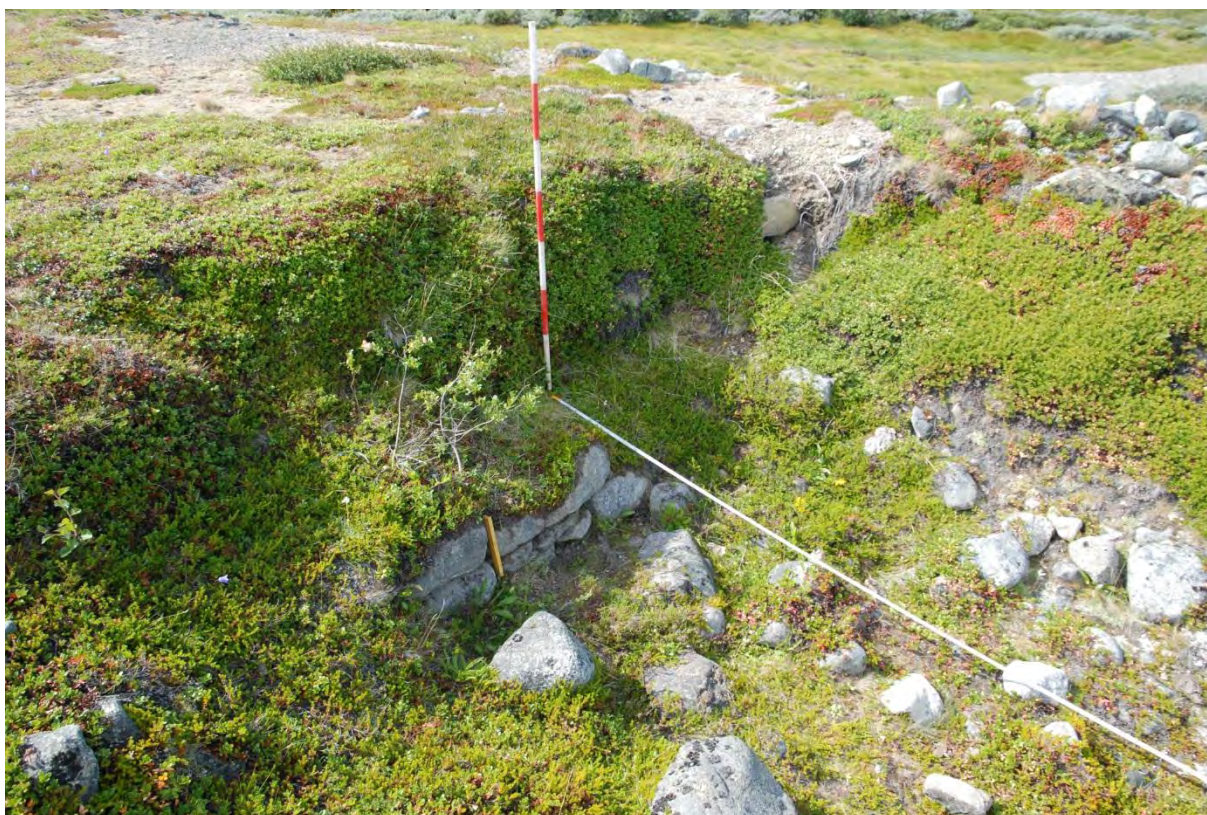
Figur 13: Indre del (bakvegg) i nausttuft ved Volnebben. Tommestokk plassert ved gjenværende tørrmur. Bilde tatt mot NV. Foto: Elling Utvik Wammer/ NMM.
