Lovundbåten. Utgravning og rekonstruksjon.

Lovund, Lurøy kommune, Nordland
2016337

Tori Falck, Stephen Wickler og Christian Rodum

Forsidefoto: Utgravning i kveldssol. Stephen Wickler (t.v.) og Marja Liisa P. Grue graver. Foto: Tori Falck/NMM
Forfattere: Tori Falck, Stephen Wickler, Christian Rodum. Bidrag fra Sven Ahrens og Sarah Fawsitt.
Rapportnummer: NMM arkeologisk rapport 2024:1

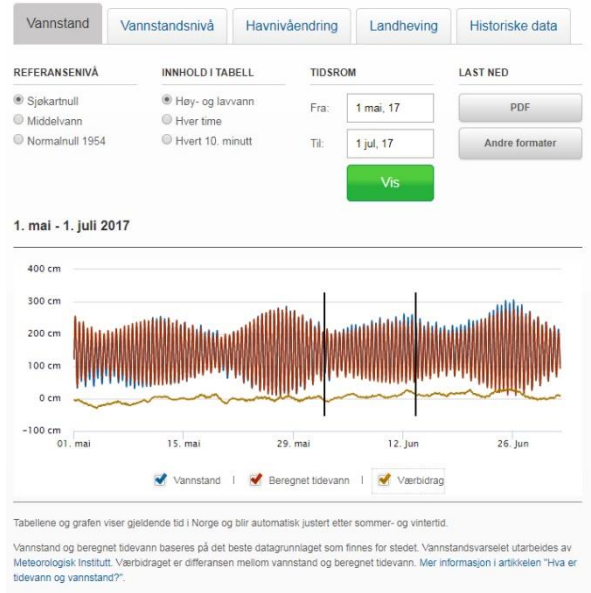
Figur 3 Skjermdump fra tjenesten «Se havnivå» tilrettelagt av Kartverket. Grafen viser beregnet og faktisk vannstand for Lovund over to måneder, fra 1. mai til 1. juli 2017. Undersøkelsesperioden er markert mellom svarte streker. Lastet fra <http://www.kartverket.no/sehavniva/> 11.08.2017

Basert på beregnet tidevann fra Rørvik med tidsforsjell 30 min og høydekorreksjonsfaktor 1.03, og værbidrag fra Rørvik vannstandsmåler

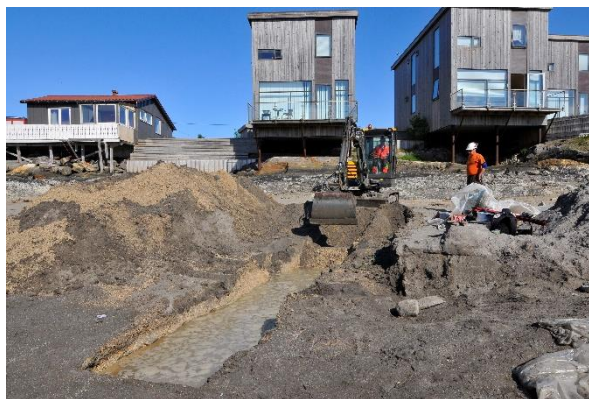
Figur 7 Graving av profil mot nord 13. juni 2017. Kestutis Alminas håndterer gravemaskinen, og Stephen Wickler (t.h.) overvåker gravingen. Foto: T. Falck/NMM.

Massene båten ligger i er relativt homogen sand. Siste utgravningsdag gravde vi grøfter for å dokumentere profiler i N og S. Det er et øvre lag med homogen, grå sand, mellom 50-70 cm dyp, og cirka 1 m tykk gul skjellsand med grus under mot berg. Tykkelsen varierer etter hvor man er i bukta. Som følge av uttak av sand i bukta, er sanda flyttet rundt på (Figur 7).

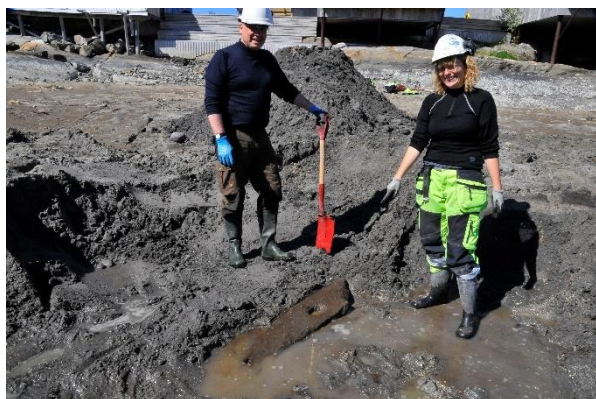
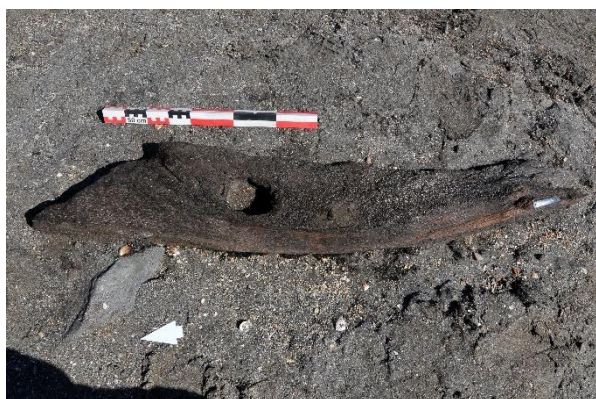
Figur 9 Krum del av forstevnen dukker opp nord i feltet. Delen har to hull, ett som er synlig på foto. Stephen Wickler (t.v.) og Marja-Liisa P. Grue. Foto. T. Falck/NMM.

Figur 10 Krum del av forstevn in situ. Foto: T. Falck/NMM.

Vi gjenkjente delen som stevn på bakgrunn av den krumme formen og to karakteristiske hull, trolig til rep. Det største hullet var svært slitt, og delen hadde skader i overflaten og var knekt.

Den var likevel svært viktig, fordi den ga oss et holdepunkt for å kunne rekonstruere krummingen på forstevnen.

I den uoversiktlige situasjonen forut på babord side fant vi en skadet del som vi tolket som fragment av forstevn (x27) (Figur 9, Figur 10). Dette er en 1,24 m lang krum del, som er 100 mm tykk og 230 mm bred. Den er skadet av brudd, pelekrep og pelemark, men har også noen intakte overflater. Den krumme formen samt to karakteristiske gjennomgående hull gjør at vi tolker den som et fragment av forstevnen. Hullene er henholdsvis 140 og 15 mm i diameter og det største har mye slitasje. Slike hull ser man ofte i forstevner og har vært brukt til tauverk, enten til fortøyning eller til å hale båt

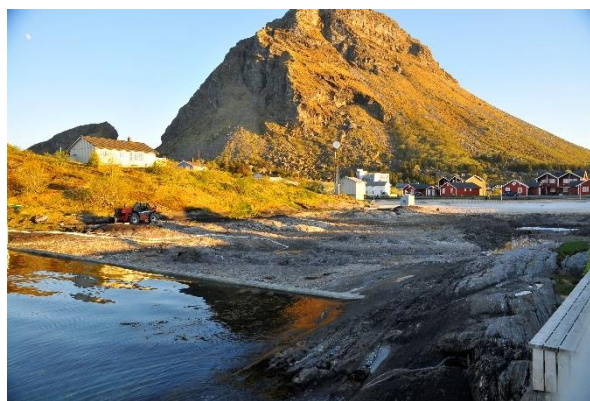
Figur 11 Feltet (t.h.) sett fra utsiden av muren på høyvann om kvelden kl. 22. Vannet når helt opp til kanten av muren. Foto T. Falck/NMM.

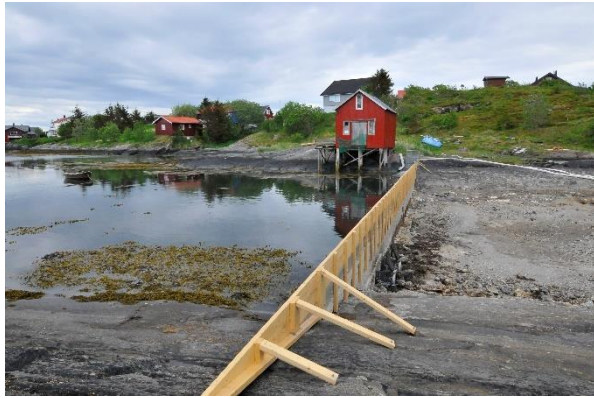
Figur 12 Provisorisk forhøyning av muren på grunn av forventet høyvann 11. juni. Foto: T. Falck/NMM.

pumpene. Men dersom vannet gikk over murkanten ville det ikke være mulig å holde vannstanden nede i tilstrekkelig grad. På bakgrunn av beregningen vurderte man derfor fortløpende å midlertidig heve muren ved hjelp av en forskaling i tre. En forhøyning av muren ble bygd 6. juni. At interessegruppa hadde planlagt for dette var viktig for at vi kunne holde progresjonen i felt uavhengig av fluktusjoner i flo og fjære.

På grunn av forventet vannstand ble muren hevet med 0,5 meter høy forskaling i tre for å hindre ukontrollert innsig av vann (Figur 12).

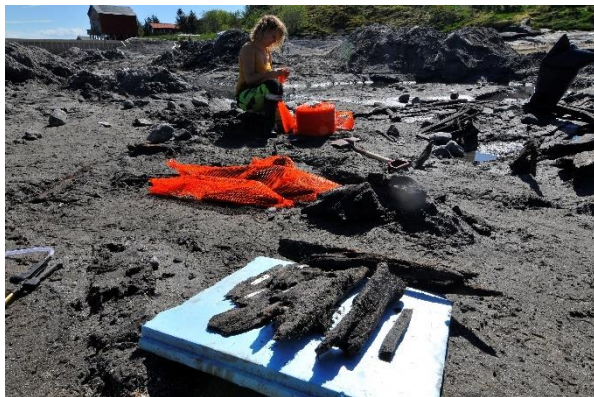
Figur 13 Fragmenter av båten pakkes i plaststrømper. Marja-Liisa P. Grue pakker. Foto: T. Falck/NMM.

På **dag 6** fjernet vi første lag med løsdeler. Vi rensset så opp under disse, og gjorde klart for neste fotogrammetri. Mange av bordene var i svært dårlig stand og vi fant derfor en måte å på mest mulig skånsom måte få løftet disse ut av felt på. Fragmenter ble samlet og lagt i strømper av plast. Jan-Erik skaffet oss tynne plastplater som vi kunne legge de aller skjøreste bordene på, surret de så med plastfolie, og tapet med duct-tape. Dette forhindret ytterligere skader på bordene, og hjalp til å holde fragmenter av bord sammen, også i det videre arbeidet (Figur 13, Figur 14).

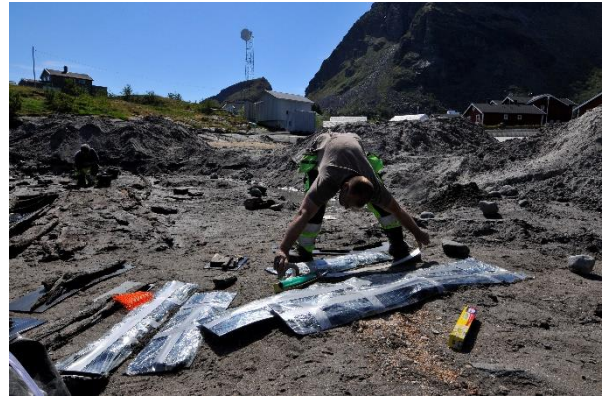
Figur 14 Sven Ahrens lager «bærer» av plastplater, og pakker delen i plastfolie og duct-tape. Mange deler er skjøre. Foto: T. Falck/NMM.

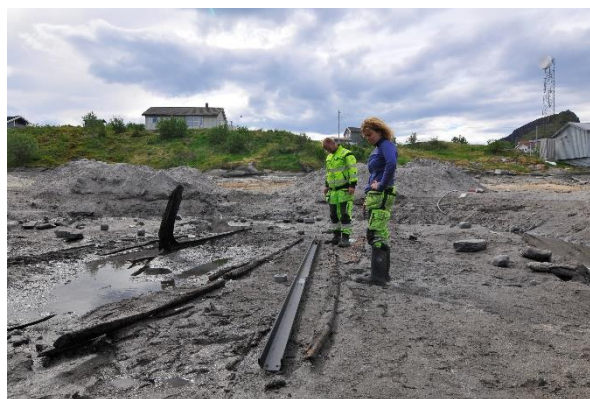
Figur 17 Lange fenderlister og esinger ble pakket i takrenner for at de ikke skulle knekke. Sven Ahrens (t.v.) og Marja-Liisa P. Grue. Foto: T. Falck/NMM.

Vi jobbet også søndag, **den 10. dagen**, i felt. Vi fikk da tatt opp alle bord samt esinger. Kun kjølen og utvendige fenderlister gjenstod. Vi avsluttet med ny fotogrammetri. På **dag 11** løste vi oppgaven med å få løftet ut de lange fenderlistene uten at disse knakk av sin egen vekt. Vi hadde skaffet takrenner som vi forsiktig la delene i. Takrenna fungerte som en bære for delene og gjorde at de holdt seg hele (Figur 17).

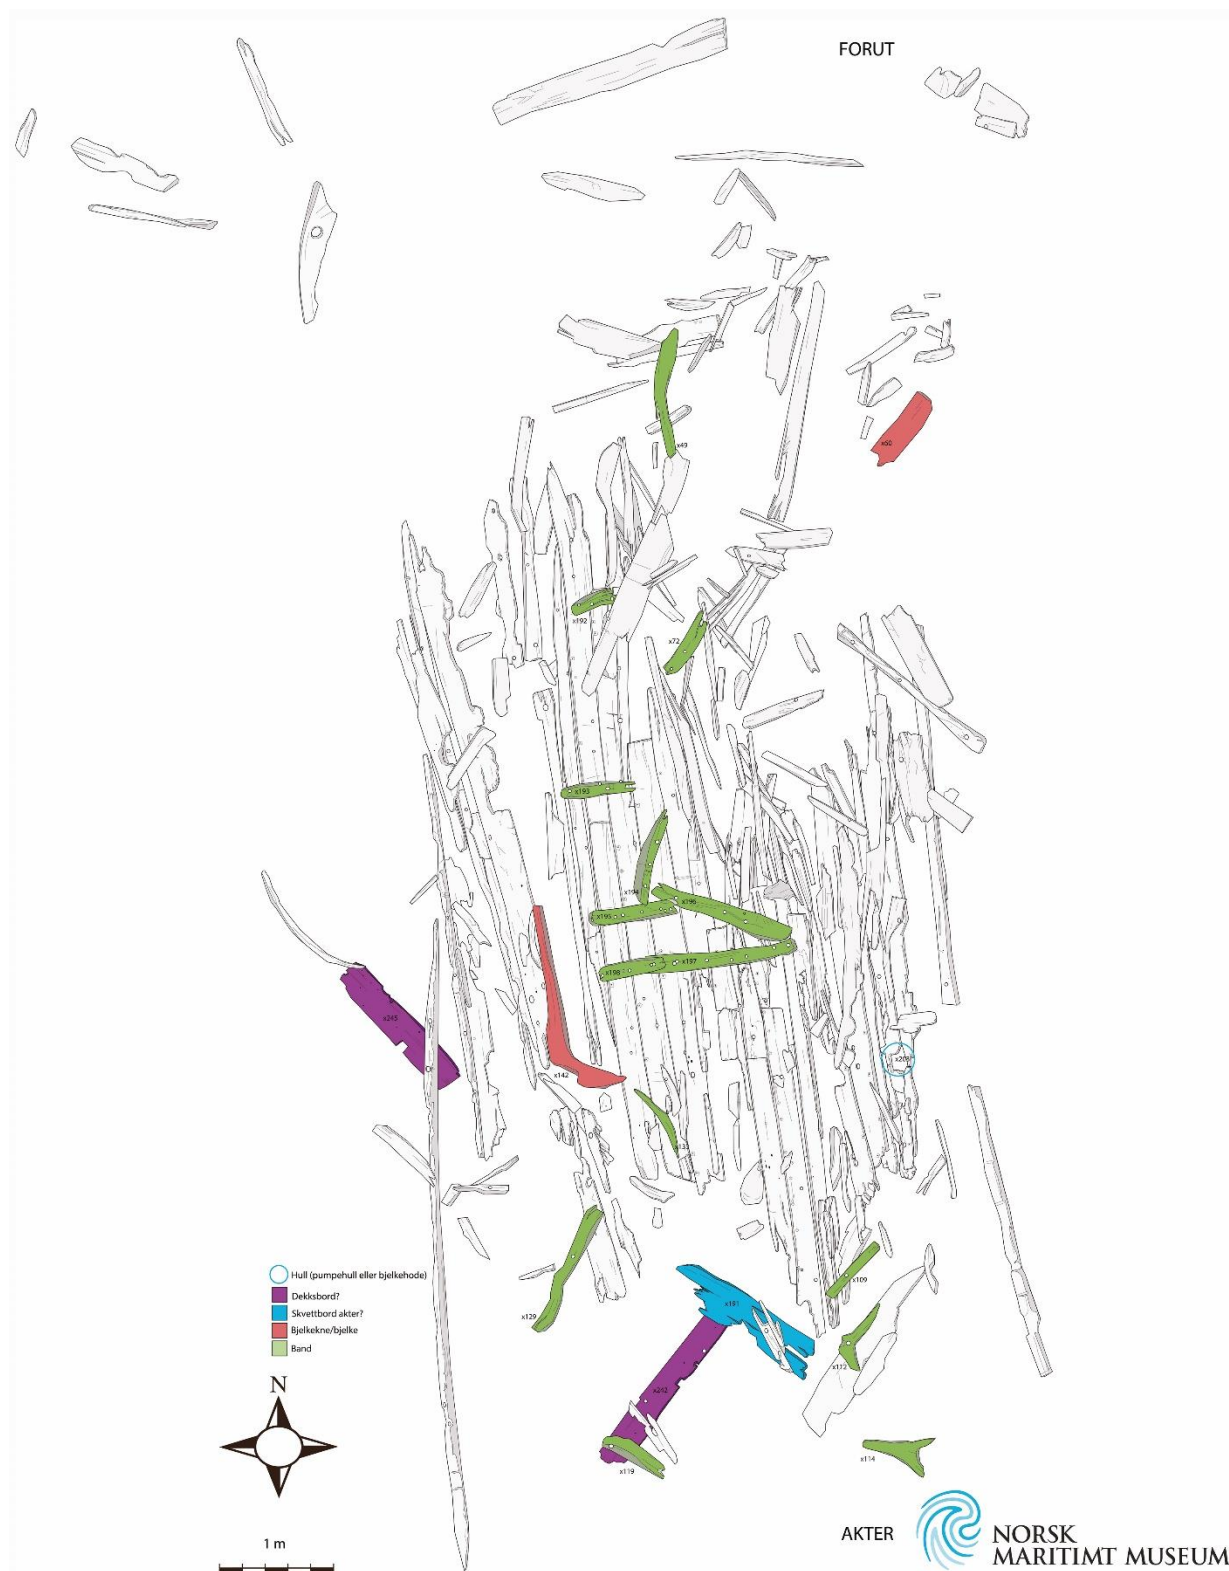
Figur 19 Plantegning med identifiserte deler: Mulig dekkbord, skvettbord, bjelke og band. Blå sirkel viser plassering av hakk i bordet x203, som kan være pumpehull eller hull for gjennomgående bjelkehode. X112 ble definert som bjelke under monteringen av båten. Tegning: S. Ahrens/R. Borvik, bearbeidet av T. Falck/NMM.

De nedre bordene (x200, 201, 202, 203, 204, 205) er greit bevart, men har skader i overflaten, muligvis etter pelekreps (*Limnoria lignorum*). Det ble observert et mulig bjelkehull/pumpehull i et bord på styrbord side akter. Plasseringen er cirka 2 meter fra kjølen. På styrbord side lå også en av fenderlistene, som har fungert som langsgående forsterkninger på *utsiden* av skroget. Fenderlister er praktisk om man skal fortøye til brygge eller ligge side om side med andre fartøy. De beskytter skrogets hud, men gir også skroget ekstra styrke i langsgående retning.

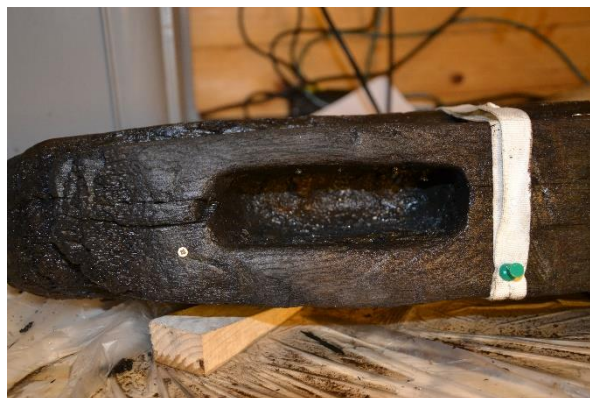
Figur 21 Tapphull i akre del av kjølen. Foto: MMM.

Akterenden av kjølen er intakt. Rett foran denne er det et rektangulært spor tilpasset en tapp fra akterstevnen (tapphull) (Figur 21). Indre mål på sporet er 123 mm x 39 mm. Sporet er 80 mm dypt. På styrbord side er det fire spikerhull og på babord side er det fem spikerhull som går inn i dette sporet. Akterstevnen har vært festet til kjølen med disse, og trolig representerer også et område med konkresjon forut for tapphullet feste av stevn til kjøøl, kanskje via et stevnkne. Dette er usikkert.

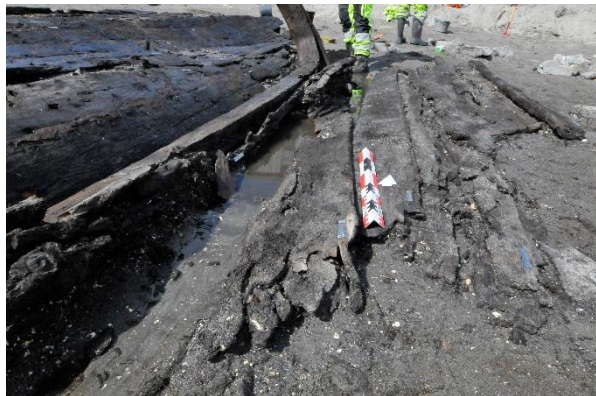
Figur 22 Uoversiktlig situasjon i akre del på styrbord side. Foto: T. Falck/NMM

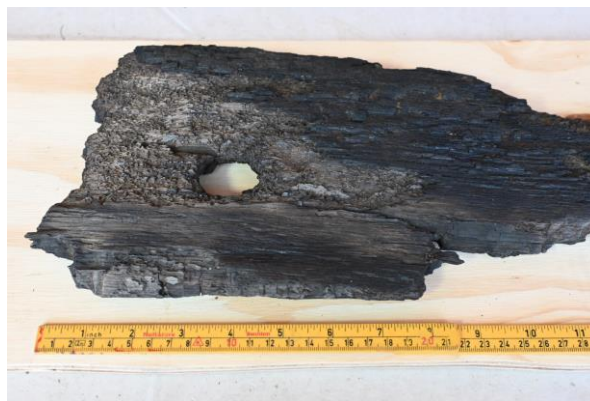
Figur 23 Eksempel på spor etter brann på hudbord x232. Foto er tatt etter at delen er konserverert i PEG og frysetørking. Foto: T. Falck/NMM

Noen steder er det spor etter brann på hudbord. Dette gjelder hovedsakelig foran i båten. Det er observert på X65, 232, 231, 218, og mulig på 53 og 54. Det er ikke umulig at denne brannen kan ha bidratt til at båten ble forlatt i Hamnholmen, men dette er vanskelig å bekrefte.

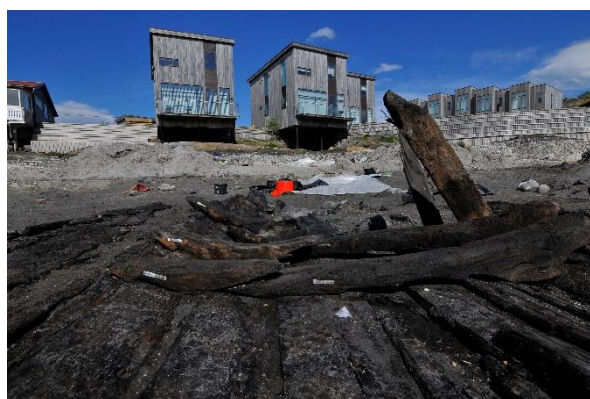
Figur 24 Bunnstokker med opplenger sett fra akter mot N. Foto: T. Falck/NMM

Plassering av 15 av bandene band kan ses på plantegning Figur 19. Kun få av disse er *in situ* (Figur 24), mens de fleste delene har løsnet fra konstruksjonen, noen allerede i 1976.

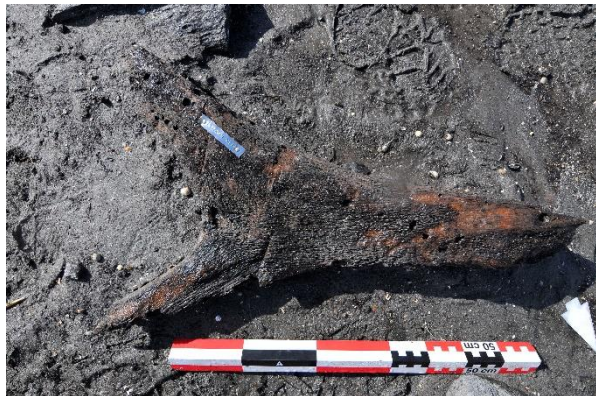
Figur 25 Rong, x114. Foto: T. Falck/NMM

Bandene utgjør båten indre og tverrgående forsterkning. I skallbygde båter plasseres disse etter at man har lagt hudbordene. Det er altså ikke bandene som definerer skrogformen, men deres funksjon er å binde sammen hudbordene, og gi styrke til skroget mot kreftene utenfra. Bandrekkene i Lovundbåten består av bunnstokk, opplenger og topptømmer. Bandene er laget i eik. Mye av materialet mangler, og mye er kun bevart som fragmenter. En gjennomgang av databasen viser at 27 deler er definert som band. Det er sju bunnstokker, sju opplengere og to topptømmer bevart. Ingen av delene er bevart i hele lengden. I tillegg ble 10 deler definert som *uspesifisert band*, noe som betyr at de kan være fragmenter av alle typer banddeler, men at det ikke er mulig å definere sikkert. x114 er definert som rong, altså v-formet band som er plassert

mot stevn (Figur 25). Av de 112 delene i databasen som har fått definisjonen usikker, er 19 av disse mulige fragmenter av band. De fleste er umulig å finne sikker plassering for i rekonstruksjonen (både modell og utstilling).

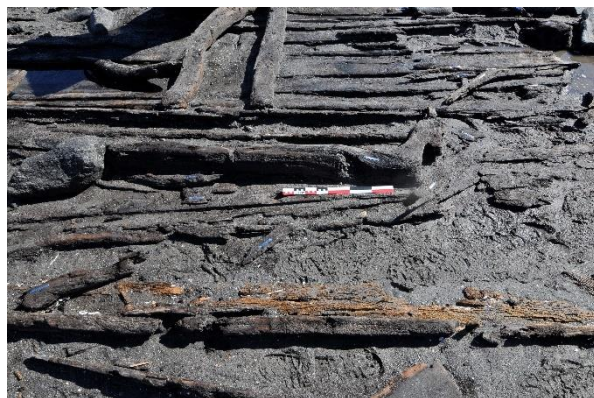
Figur 26 Bjelkeknæ in situ, x142. Foto: T. Falck/NMM

De tverrgående bjelkene er viktige avstivere av skroget. Det er funnet to eller tre bjelkeknær i båten. Det største er x142 (Figur 26, samt Figur 19), og det er funnet løst på babord side akter.

Det kan ikke brukes til å definere bredden på skroget. Delen er 1,78 m lang og er laget av et grodd emne som danner en 90 graders vinkel (kneet). Kneet har et hakk, som trolig har ligget støttet over et band. To trenagler har vært brukt til fester mot skroget. Det er også trenagler på bjelkearmen. Disse trenaglene er vertikale, og antyder at bjelkekneet kan ha ligget over en tverrbjelke.

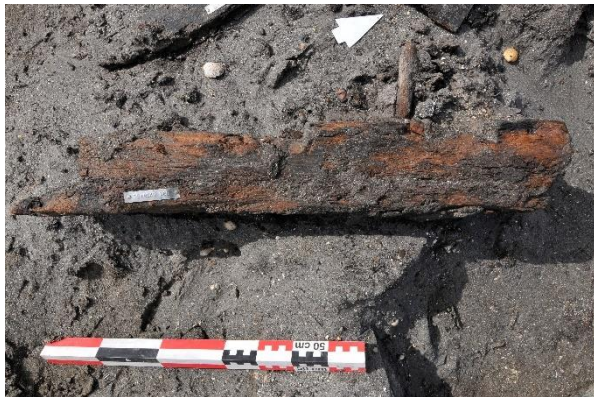
Figur 27 Avbrutt del som kan være en bjelke, x60. Foto: T. Falck/NMM

fragment av en bjelke. Dette er x60, som er 700 mm lang og cirka 100x100 mm tykk (Figur 27).

Tykkelsen stemmer greit med dimensjonen på x142. Den er funnet løst på styrbord side, forut i vraket. Den har hakk og anleggsflater på ene siden, og trenagle fra andre siden som går gjennom delen og har fortsatt inn i den delen den har vært festet i. Spørsmålet om hvorvidt noen av tværbjelkene kan ha hatt bjelkehoder som har gått gjennom skroget er uavklart. Et av bordene i akterenden på styrbord side (x203) hadde et rektangulært hakk, 160x80 mm, som kan være for et utstikkende bjelkehode. Det kan også være et pumpehull. Dette er markert på tegning Figur 19. Vi kjenner flere eksempler på båter fra høy- og seinmiddelalder i Skandinaviske farvann med utstikkende bjelkehoder, Bill, 1997, 135). Sjøvollen-skipet (AD 1280) er et av de eldre norskfunne skipene med utstikkende bjelker (Christensen, 1968), men også det store Bryggen-skipet fra Bergen fra 1187/88 har slike bjelker (Christensen, 1985; 187; Nævdal, 2000: 330). Dateringen på Bryggen-skipet er gjengitt i Englerts bok om de store lastefartøylene i dansk middelalder (Englert, 2001: 44).

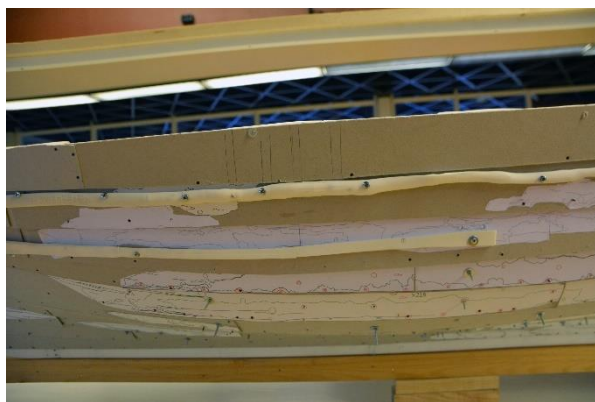
Figur 28 Plassering av fendere på utsiden av skroget i modell. På ribbordet er det markert fire spor, som er tolket som feste for vant. Foto: T. Falck/NMM

Fenderlist x261 har trolig sittet på utsiden av hudbord x239/240 babord side 10. bg. Denne lista har fire hakk på innsiden, 25 til 30 mm brede som ligger med 140 – 170 mm mellomrom (Figur 28, Figur 29).

Vi fant også noen vage holdepunkter for å si noe om rigg. Mangelen på kjøllsvin, og mye fragmentert materiale i skroget, skaper få sikre holdepunkter. De fire sporene i fenderlisten x261, tolkes som spor etter vantefeste. Som nevnt tidligere var slike vantefester observert på båt IV og V fra Kalmar havn (Åkerlund 1951). Åkerlund nevner også at en slik løsning kan observeres på flere avbildninger fra middelalder, deriblant fra et bysegl fra Elbing AD1350 (Figur 48). Det som er avbildet må kunne karakteriseres som en kogg, med kastell akter og forut. På Kalmar IV er det dokumentert en 7,65 m lang fenderlist, med halvrundt snitt, festet til skroget med en svak forbindelse (kun spiker). Den har 13 hull (27 mm i diameter). Som på Lovundbåten er de plassert under ribbordet og kan derfor ikke knyttes til åretoller.

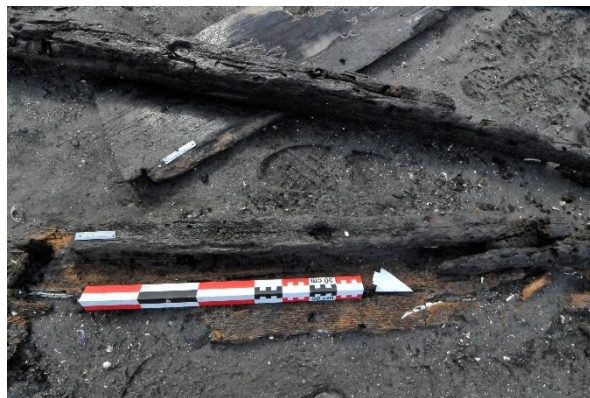
Figur 30 Esing x243 som ligger mot det nedbrutte ribbordet i furu. Foto: T. Falck/NMM

Figur 30 viser hvordan esingen (x243) er festet til det svært nedbrutte ribbordet i furu.

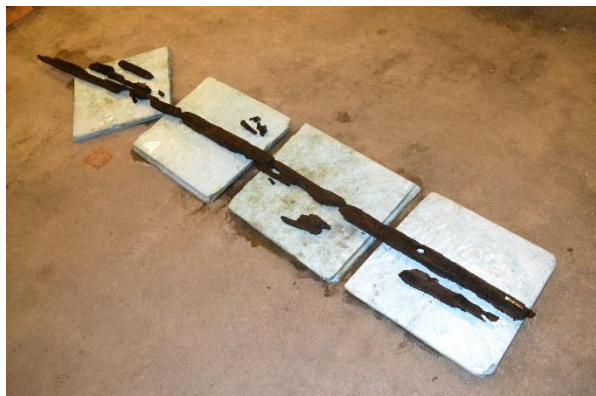
Figur 31 Esingslisten x243 er svært fragmentert og består av mange deler. Foto: NMM

x243 er delt inn i åtte undernummer (a-h), på grunn av fragmentering. Til sammen er delen over 4 meter lang, men tilstanden gjør det vanskelig å måle nøyaktig. Foto fra dokumentasjonsarbeidet viser hele delen (Figur 31). Kun hoveddelen ble dokumentert digitalt,

og det gjenstår derfor en del studie av originaldelene. Det er trenaglehull fra utsiden og inn, samt fra oversiden og under. Det finnes flere hakk/innhugg for topptømmer. Det er mange hull, og noen av disse kan være for åretoller/kjeip.

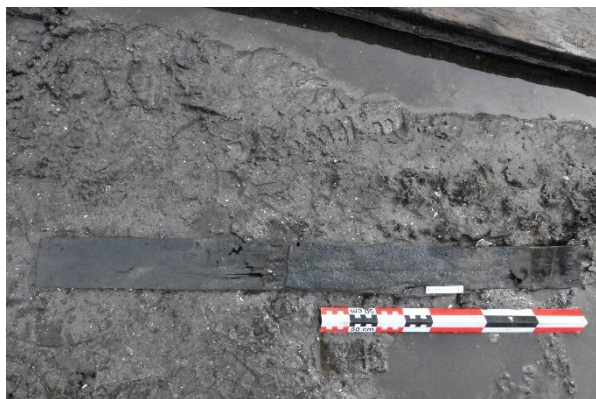
Figur 32 x255, tønnestav med tekstil brukt som reparasjon av sprekk i bunnen av båten. Foto: T. Falck/NMM

De sju postene viser til omfattende bruk av tekstiler og «lapper» i form av tynne bord, hvorav det er benyttet tønnestaver i to tilfeller (x249 og x255, Figur 32). x90 er et lite fragment av et bord i eik, med et stykke løst vevd tekstil som dekker fragmentet. Det er funnet i laget med løse deler, på styrbord side (Figur 33).

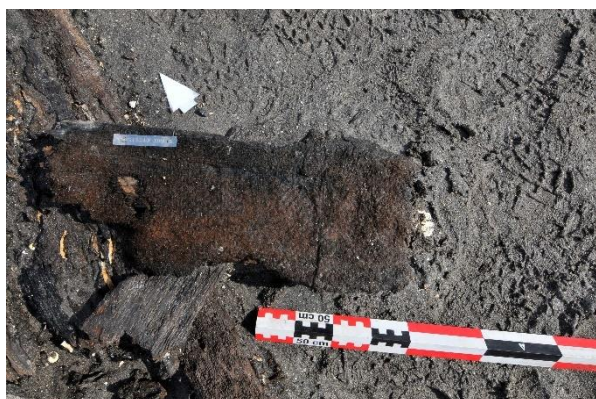
Figur 33 x90, lite fragment av bord med vevd tekstil som dekker bordet.

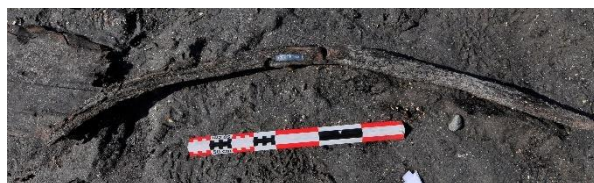
Figur 34 Tynn, buet del (x93) som vi ikke vet funksjonen til. Foto: T. Falck/NMM

x93 er en tynn buet del, 1230 mm lang og cirka 50 mm tykk, som har ujamn bølgeform langs kanten. Vi vet ikke hvilken funksjon delen har hatt (Figur 34).

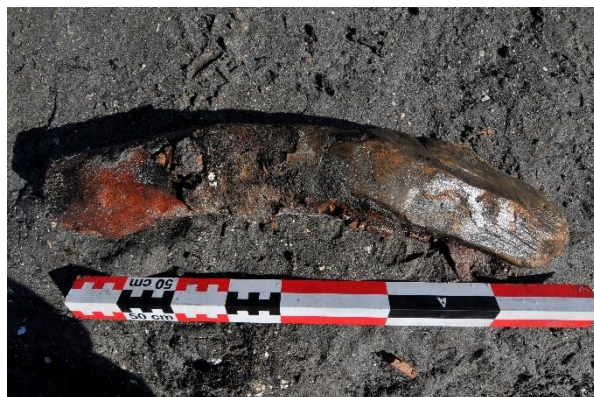
Figur 35 Bearbeidet del i bjørk (x118) som vi ikke vet funksjonen til. Foto: T. Falck/NMM

X118 er en spesiell del, da den er laget i bjørk, med bark og never intakt på deler av utsiden. Den er 495 mm lang og 70 – 80 mm tykk, lett buet og med en trenagle (med kile?) i ene enden (Figur 35). Den ble funnet på styrbord side, et stykke ut fra den jordfaste delen av skroget. Funksjonen er usikker.

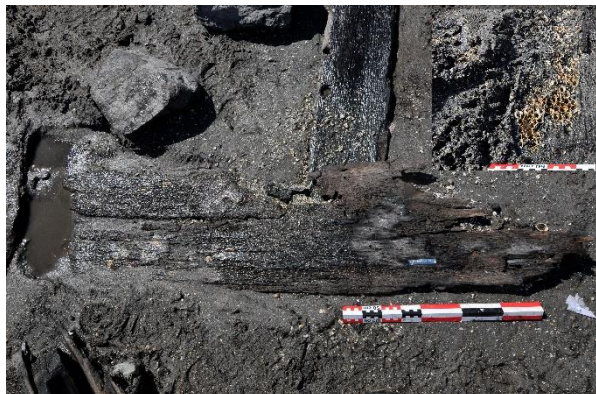
Figur 36 Tynt bord (x191) funnet i akter av båten. Innfelt. Utsiden av bordet er dekket av rur. Foto: T. Falck/NMM

Flere brede bord med uvanlige detaljer ble funnet i akter. x191 er et svært tynt bord, og uvanlig bredt, hele 355 mm (Figur 36).

Det er fragmentert og delene er benevnt a-g. Det har hull for festemidler, spiker, langs den ene intakte langsiden og kortsiden. Observasjoner fra dokumentasjonen tilsier at det ikke er nagler i øvre kant. Utsiden (?) av bordet er dekket av rur, noe som indikerer at den må ha blitt deponert på en slik måte at rur har vokst på den (se innfelt foto i Figur 36). Den er funnet i akterenden og en mulig tolkning er at det er et rekkebord, eller et 'skvettbord', som har forhøyet rekken akterut.

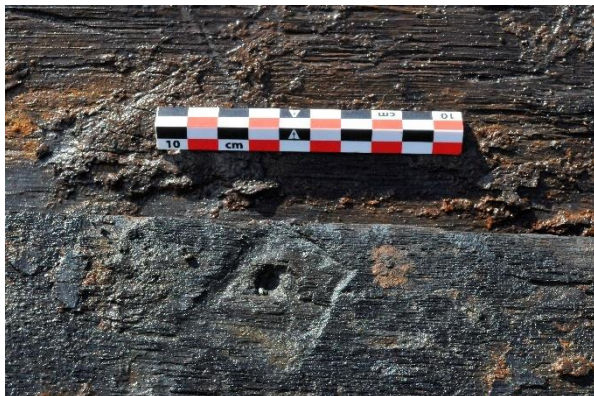
Figur 40 Detalj som viser avtrykk etter roe på innsiden av hudbord. Foto. T. Falck/NMM

Båten er klinkbygd, og bordene er festet til hverandre med nagler klinket over firkantede røer (ent. roe) på innsiden (Figur 40).

Alt jern er brutt ned og borte. Mål tatt på ett avtrykk viste 25 x 31 mm. Rørene er også omtalt i rapporten fra 1976 (Simonsen 1976, 2), og her er dimensjonene oppgitt som 3 x 3 cm og 3,6 x 4,1 cm. Vi kan derfor konkludere med at dimensjonene på rørene varierer i båten, noe som er normalt og skyldes produksjonsprosessen. Alle avtrykkene er dokumentert, så ved behov kan man systematisere dette i etterkant. Stort sett er de

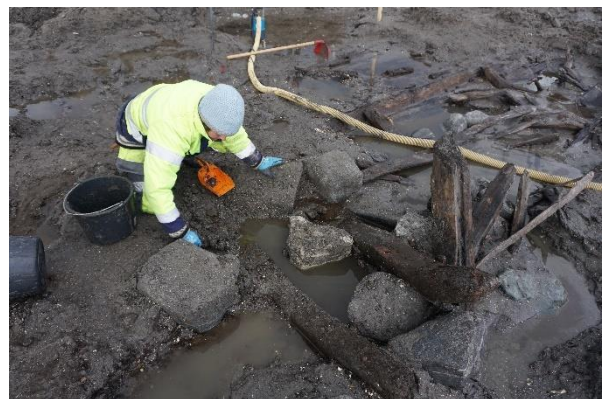
Figur 41 Store stein sentralt i vraket. Foto fra forundersøkelsen i 2016. Tori Falck graver. Foto: S. Wickler/Norges arktiske universitetsmuseum

Allerede i 2016 ble det observert stein liggende spredt utover skroget (Figur 41, se også plantegning fra 2016, vedlegg 5.1). Steinene er dokumentert i plantegninger, men er ikke tatt vare på. Som ballaststein virker de fleste ukurante og store, men dette kan vi ikke være sikre på. Med tanke på at fartøyet er helt tomt for last, kan det også tenkes at steinene er fylt i skroget for å gi det tyngde, slik at det holdes på plass.

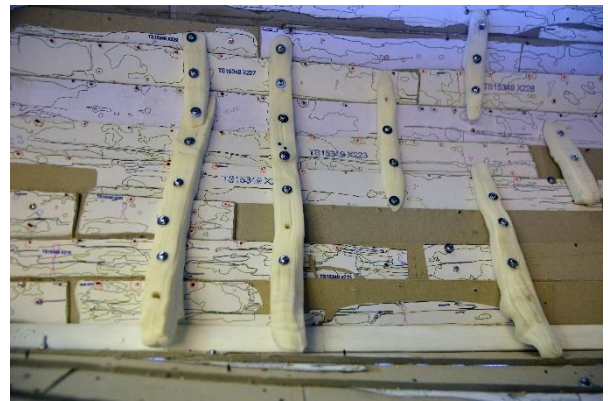
Figur 43 Detalj fra innsiden av modellen. Foto: T. Falck/NMM

Skala 1:5 ble valgt. Dette gir en stor modell, men gir også god kontroll på detaljer og skrogform. Siden båten skulle stilles ut ble dette ansett for å være viktig, og var også en tilnærming som lå til grunn for utstillingen av Barcode 6 i DNB (ferdigstilt 2016, Planke & Stålegård, 2014). Modellen ble bygget ved at alle firesidige tømmer (kjøl, stevn, band) ble 3D-printet i plast. Hudbord ble printet på papir og limt på papp (tykkelse: 2 mm), og deretter skåret ut (Figur 43).

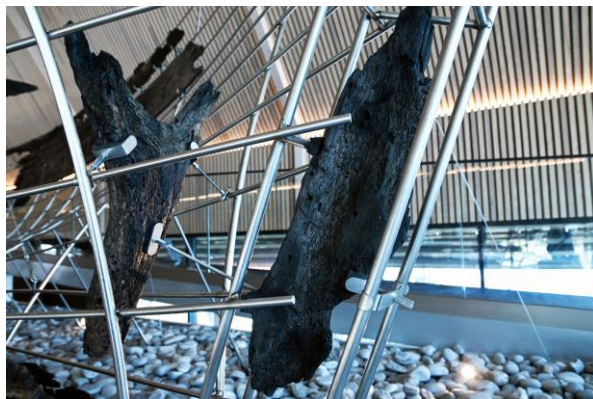
Figur 46 Fra utstillingen. Foto viser plassering av lite fragment av akterstevnen. Foto: T. Falck/NMM

vi kunne slå fast at forstevnen var krum, og at vi kunne bruke fragmentet av stevnen til å anslå krummingen på denne. Likeledes var funnet av tapphull i kjølen i akter, et tegn på stevnen i akter var rett, og også det lille fragmentet av stevnen (x113) tydet på dette.

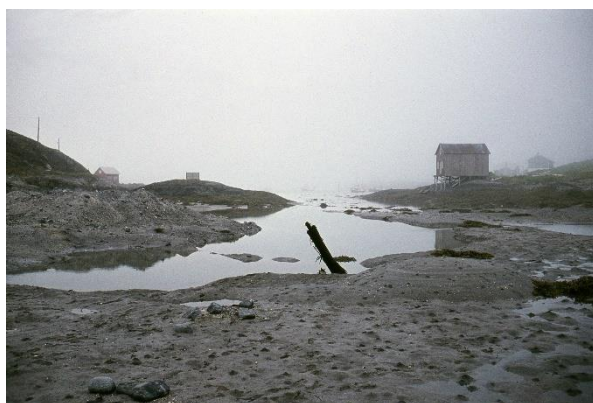
Figur 47 Den oppstikkende delen av kjølen fotografert av Povl Simonsen i 1976. Foto: P. Simonsen/TMU

Kjølen fremstår som rett slik den er funnet, og på grunn av få andre holdepunkter er den også rett i modellen. Skaden i kjølen fra 1976, skapte også et stort usikkerhetsmoment i rekonstruksjonen. For å rekonstruere lengden på kjølen forholdt vi oss til Simonsens observasjon om at den avrevne kjøldelen stakk 3 m opp av sanden. Vi var usikre på i hvor stor grad vi skulle tolke denne observasjonen konkret, eller om det var et 'øyemål' fra registrantens side. Denne oppstikkende delen var borte i årenes løp, og kun 1,07 m stakk opp. Dette var den delen som i perioden hadde vært mer eller mindre beskyttet av sanda i

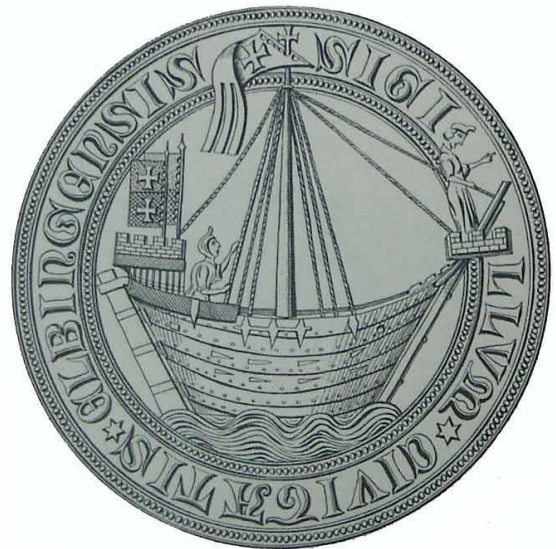
Figur 48 Bysegl fra Elbing datert 1350 som viser kogg med vantefeste for rigg. De horisontale triangelene på siden av skroget er trolig beskyttelse som ligger ved utstikkende bjelkehoder. Foto: [Hanseflaggen \(de-academic.com\)](http://Hanseflaggen.de-academic.com)

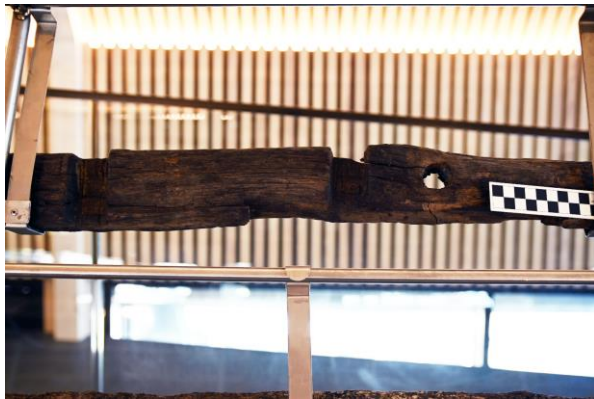
Figur 49 Fra utstillingen. Bildet viser fenderlist fra innsiden med hakk for vantefester. Foto: T. Falck/NMM

Et annet sted i skroget er det også identifisert feste for rigg, og dette er ved tre triangulært plasserte hull, 9. bordgang, babord side. Dette er cirka 0,74 m aktenfor fenderlisten med hakk i. Selve mastefestet er tolket å være plassert omtrent midt i båten.

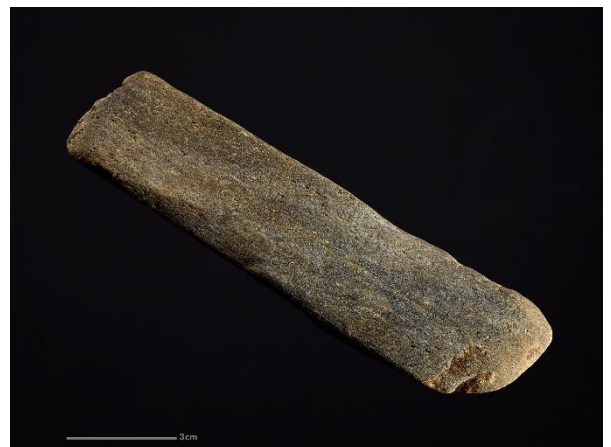
Figur 51 Håndbryne (Ts. 15349.2). Ble funnet under opprensning i forundersøkelsen i 2016. Foto: M. Karlstad/Norges arktiske universitetsmuseum

Håndbryne (Ts. 15349.2) – 14,3 x 3,5 x 1-1,8 cm. Løsfunn funnet 10 – 20 cm over vrakrester under opprensning i 2016 (Figur 51). Godt brukt med alle overflater blankslippte. Laget av kalkholdig leirskifer eller fyllitt som er lett tilgjengelig i Helgeland ifølge UiT geolog Steffen Bergh.

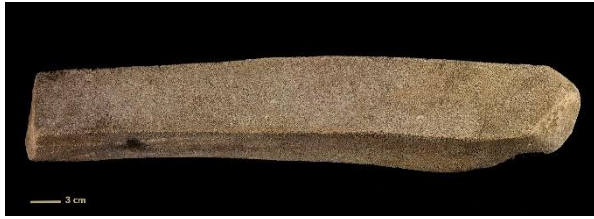
Figur 52 Benkebryne (Ts. 15349.284). Ble funnet liggende oppå kjølen akter i båten. Foto: M. Karlstad/Norges arktiske universitetsmuseum

Benkebryne (Ts. 15349.284) – 53,5 x 7,5-8,5 cm. Lang (53,5 cm) og tung (6,1 kg) kvadratisk emne med alle fire overflater godt brukt og flatslippte med langsgående slipefurer inntil 18 cm lang og 5 mm bre på to motsatte flater (Figur 52). Endene er uslippte, men en har fem tynne parallelle slipefurer inntil 5 cm lange. Steintype er fortsatt usikkert, men geolog Steffen Bergh har to alternative tolkninger: 1) omdannet massiv sandstein / kvartsitt eller 2) massiv granitoid magmatisk bergart. Opprinnelsen er vanskelig å bestemme, men kan være i regionen.

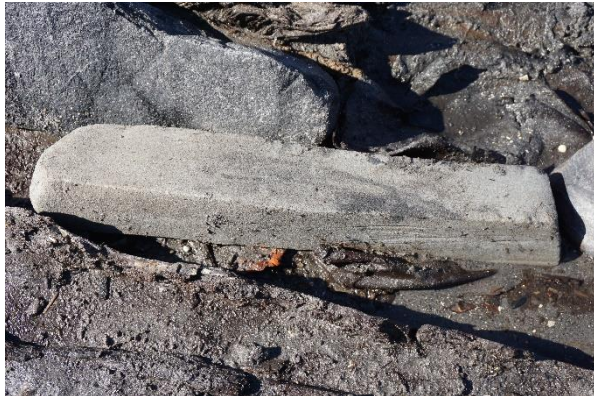
Figur 53 Funnssituasjonen for benkebrynet. Foto: S. Wickler/Norges arktiske universitetsmuseum

Benkebryne ble funnet plassert på en «pute» som besto av to komplett utbrukte frontsnøresko over kjølen ved akterstevn (Figur 53). Rundt skoene var det en konsentrasjon av godt bevart organisk materiale liggende i en slags «suppe» nederst i skroget rundt kjølen. En tjæreklump festet til kjølen i nærheten av benkbryne hadde en innholdsrik samling av gjenstander og organisk materiale.

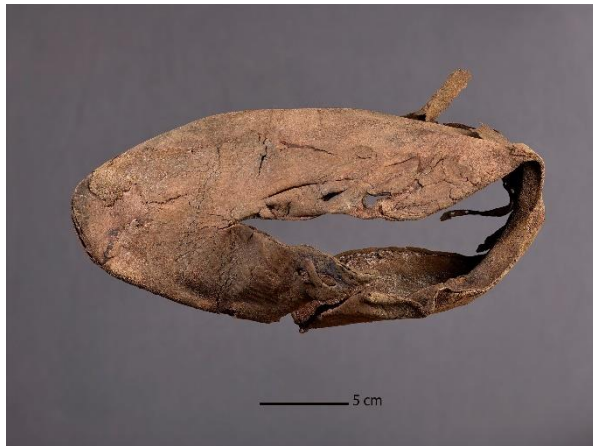
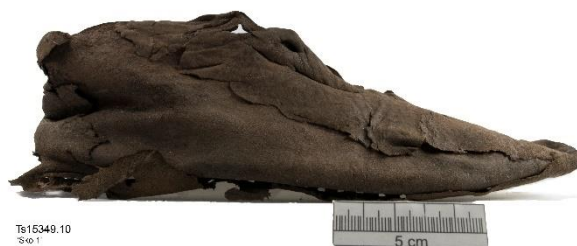
Figur 56 a og b Ts. 15349.10 sko sett ovenfra og fra siden. Foto: M. Karlstad/Norges arktiske universitetsmuseum

Sko 1 (overlær 26 x 15 cm – skostørrelse ca. 39). Høyre sko med overlær skåret ut av et ganske tynt (1,7 mm) lærstykke (hovedlær) og festet sammen med spennsøm på innsiden (Figur 56, a og b).

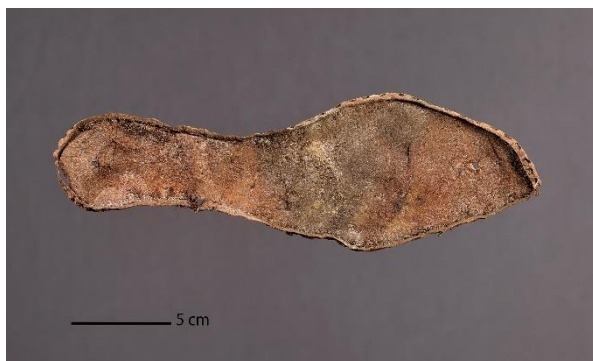
Figur 57 Komplette såle til sko Ts. 15349.10. Foto: M. Karlstad/Norges arktiske universitetsmuseum

Overlær har to par snørehuller til reimer, som er 10 mm i diameter med en avstand på 10 – 15 mm mellom hullene, plassert på hver side av forpartsplitt. Sko 1 har en komplett såle med dimensjoner 25 x 8,5 x 5 cm (Figur 57).

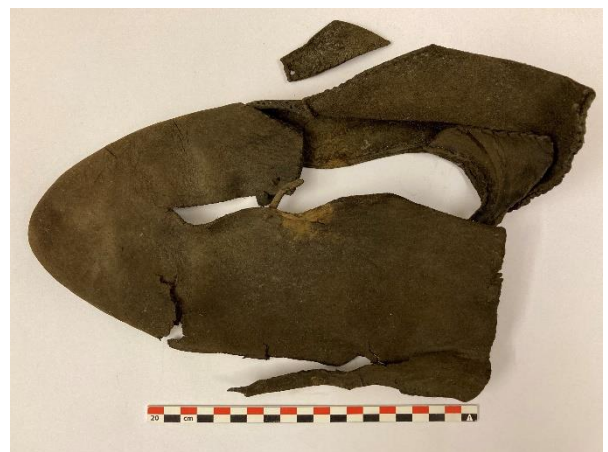
Figur 59 Rester av en venstre sko med overlær delt i tre lærstykker og en trekantet innvendig helkappe. Foto: Norges arktiske universitetsmuseum

Sko 2 (27 x 15,5 cm - skostørrelse ca. 41). Rester av en venstre sko med overlær delt i tre lærstykker og en trekantet innvendig helkappe (8 x 6,5 x 6 cm) ble funnet ved siden av sko 1 (Figur 59). Del 1: forpart / front (hovedlær) med to snørehuller på innsiden (5 mm og 20 mm avstand mellom hullene) og et hull (4 mm) på utsiden. En intakt / *in situ* nedre del av en skoreim ble funnet tredd gjennom snørehulleparet på innsiden av overlær.

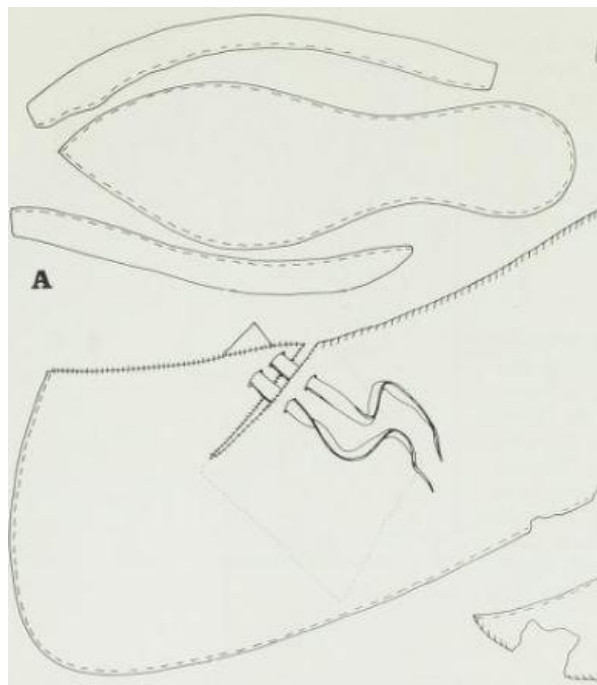
Figur 61 Skoreim funnet i Oslogate 7. Illustrasjon: Schia, 1979.

Reimen til sko 2 og måten den ble brukt er veldig lik en frontsnøresko med skoreim fra Oslogate 7 i Gamlebyen, Oslo illustrert av Schia som er «yngre enn ca. 1350» (Schia, 1979, 52-53, Fig. 9) (Figur 61). Schia nevner at disse skoene skiller seg klart fra frontsnøreskoene på «Mindets tomt». De er høyere, kraftigere lagd av tykt lær og virker solidere, med helt annen tilskjæring (Schia, 1977, 158). Dessuten er gamle elementer utformet på en ny måte med bl.a. uvanlig brede bes innsydd ved bunningen.

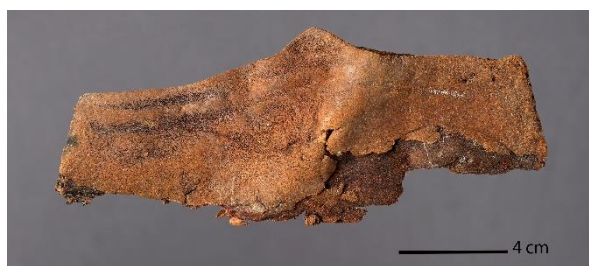
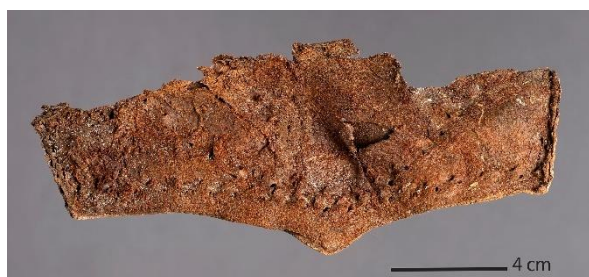
Figur 62 a og b Ts. 15349.288 - Sannsynlig baklær fra heldelen av sko overlær. a) utside, b) innside. Foto: M. Karlstad/Norges arktiske universitetsmuseum

Ts. 15349.288 - Sannsynlig baklær fra heldelen av sko overlær (18 x 7,5 cm) (Figur 62). Lærstykke med rester etter sømhullrekke til skosåle og tilspisset heltoppen som ligner på «style 10» frontsnøresko fra York datert til 1400-tallet (Mould et al., 2003, Fig. 1666). Indre lærlag med en rekke sømhuller til festing av helkappe.

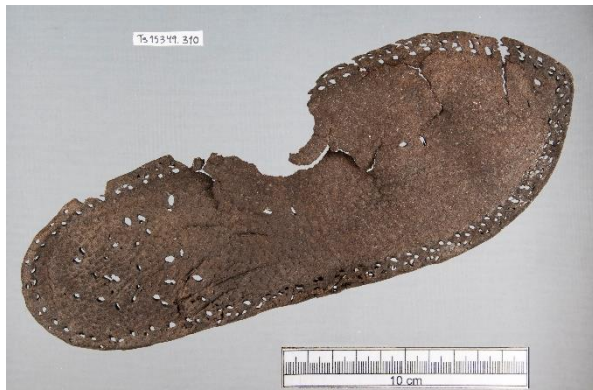
Figur 63 Ts.15349.343 Lærstykke med sømhull fra skosåle tåparti. Foto: M. Karlstad/Norges arktiske universitetsmuseum

Ts. 15349.310 - Skosåle (24,5 x 9 x 8 cm): Bryggen type I med L:B ratio 3 på midtpartiet som er mest vanlig før 1200 (Larsen, 1992, 27, 36). En tett samling av små huller i helparti tyder på bruk av treplugger (Figur 63). Ts.15349.343 - Lærstykke med sømhull fra skosåle tåparti.

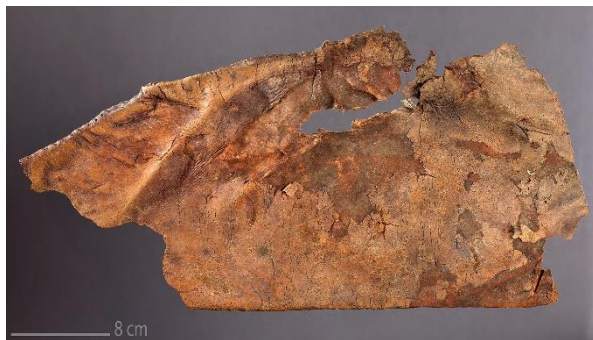
Figur 64 Ts. 15349.289. Et stort lærstykke. Foto: M. Karlstad/Norges arktiske universitetsmuseum

Gjenbrukte klesplagg og andre lærgjenstander. Ts. 15349.289 (midtskips, utenfor styrbord side). Et stort lærstykke (27 x 15,5 cm) med en sømhullrekke (ca. 4 mm) langs en kant og spor etter avkutt langs motsatt kant (Figur 64). ZooMS har bekreftet at det er kuskinn.

De to andre kantene er nedbrutt og avrevne. Lærstykke er tolket som del av et utbrukt klesplagg opprinnelig sydd sammen med skinnreimer, noe som er typisk for både plagg, sekker og vesker til sjøbruk. Skinnplagget ble gjenbrukt med avkutt til andre formål ombord båten. Plagget kan ha vært et skinnhyre eller skinnstakk (lukket kofte) (Trætteberg 1999). Skinnen er ganske mykt med en farge som ligner på en barket skinnhyre.

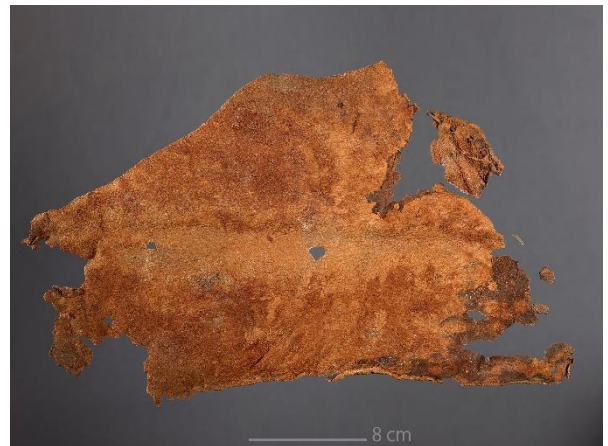
Figur 65 Ts. 15349.342. Stort lærstykke. Foto: M. Karlstad/Norges arktiske universitetsmuseum

Ts. 15349.342 (under kjølbord babord side mot akter). Stort lærstykke (26 x 24 cm) med en sømhullrekke (ca. 4 mm) langs to kanter og spor etter avkutt langs tredje kant (Figur 65).

Deler av læret er nokså nedbrutt med avrevne kanter. Lærstykket er tolket som del av et utbrukt klesplagg opprinnelig sydd sammen med skinnreim som ligner mye på funn .289 i formen. Skinnplagget ble gjenbrukt med avkutt til andre formål ombord båten. I likhet med .289, kan plagget ha vært fra et skinnhyre, men er laget av storfeskinn som er mye stivere. Det er mulig at lærstykke kommer fra skinnbukse (skinnbrok) hvor bruk av kuskin (kalv) var vanlig (Trætteberg, 1999). ZooMS har imidlertid bekreftet at det er saueskinn.

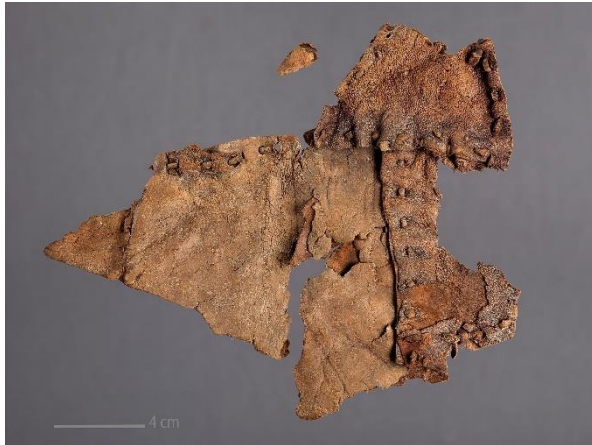
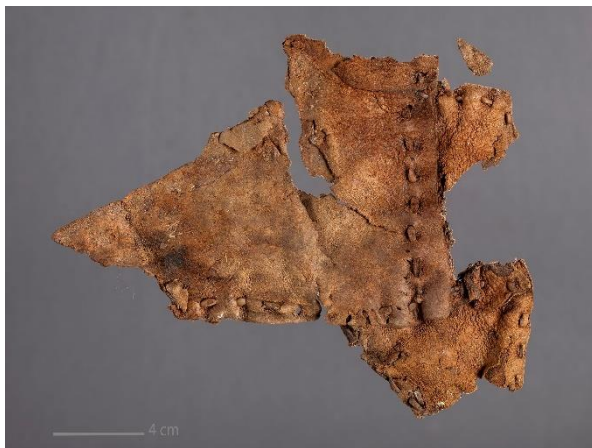
Ts 15349.290 (innsiden)

Tykk lærbit skåret i et 90 grader vinkel som skaper et hjørne (1) med to lag myke «lapper» festet rundt hjørnet (2 og 3) NB: gammel små sømhullrekke i hjørne til lærstykke 1

Figur 66 a, b, c. Ts. 15349.290 (utenfor og over styrbord side). Mulig hjørnestykke fra en veske / ransel (20 x 17 cm) med «lapper» av mykt lær festet langs kanten. Foto: M. Karlstad/Norges arktiske universitetsmuseum

Et hovedlærstykke av tykt storfeskin, bekreftet av ZooMS, ble skåret i en 90-graders-vinkel til å danne et hjørne (lag 1) med to lag myke lær-«lapper» festet rundt hjørnet med skinnreimer (lag 2 og 3) identifisert av ZooMS som geite eller saueskin. Forskjellen mellom hovedlærstykke av stivt storfeskin (Figur 67 a) og de myke skinnlappene som er geite- eller saueskin (Figur 67 b) kommer tydelig frem i mikroskopbilder på 50x forstørrelse (se Brandt et al., 2020, fig. 2). I likhet med flere av de andre lærfunnene, er det også tegn til gjenbruk med spor etter avkutt langs kanten av hovedlærstykke.

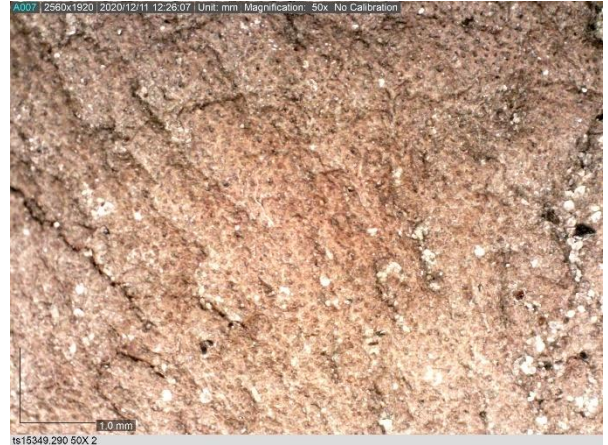
Figur 67 a og b. a) storfeskin ts15349.290 50X forstørret b) mykt skinn ts15349.290 50X forstørret.

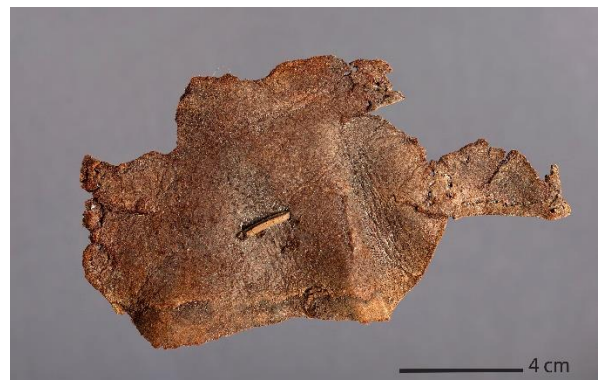
Figur 68 Ts. 15349.288. Lærstykke tolket som et mulig lokk. Foto: M. Karlstad/Norges arktiske universitetsmuseum

En sirkulær dobbelrekke med sømhuller langs randen ble brukt til mulig forsterkning med et kantbånd. Deler av en sømhullrekke langs ytre

kanten av lokket er bevart 3,5 cm lenger ut fra randen hvor læret ble brettet nedover og festet sammen med en spennsøm. En lærreim tredd gjennom et hullepar i midten av lokket ble brukt til hank. Spor etter avkutt langs en kant kan også indikere gjenbruk.

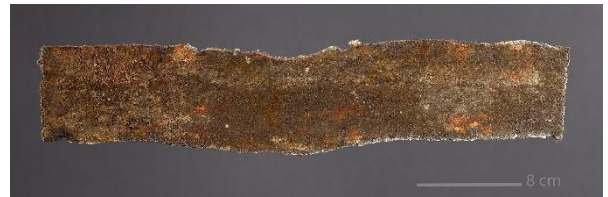
Figur 69 Vevde ulltekstiler er brukt som tetningsmateriale mellom båtboardene (.360). Dette stykket er fra tønnestav .255. Foto: M. Karlstad/Norges arktiske universitetsmuseum

Vevde ulltekstiler er brukt som tetningsmateriale i flere av skaringene (bladlaskene), samt i forbindelse med reparasjoner. Reparasjonene opptrer blant annet i form gjenbrukte tønnestaver (.360 (Figur 69) på tønnestav .255, .361 på tønnestav .249, samt et unummerert tekstilstykke på tønnestav .184, samt andre korte bordlapper. Tvunnet dyrehår, som ser ut til å være begrenset til ubehandlet saueull, ble plassert som sisnor

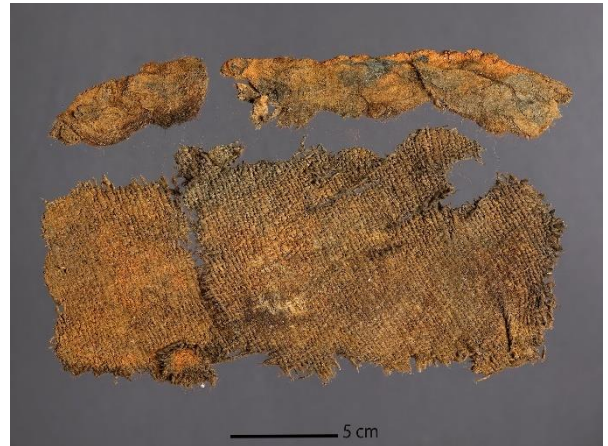
Figur 70 Tvunnet saueull og tekstil Ts. 15349.319, funnet løst. Foto: M. Karlstad/Norges arktiske universitetsmuseum

nærmest bordkanten i suene (Figur 70) hvor tjære ble også presset inn.

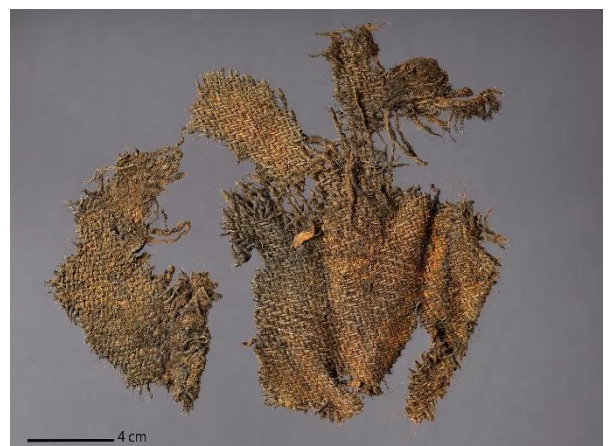
Figur 71 Ulltekstil Ts.15349.309, funnet løst. Foto: M. Karlstad/Norges arktiske universitetsmuseum

Både tekstiler og dyrehår var kraftig impregnert med tjære i de fleste innsamlede prøver. Noen tekstilfragmenter (f.eks. .309, .319, .335, .351) har mindre tjære og egner seg i større grad til detaljanalyse (Figur 71).

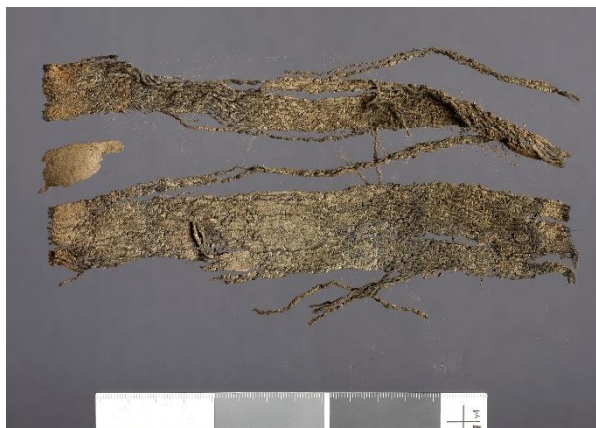
Figur 72 Ull og vegetabilsk fiber, Ts. 15349.359. Foto: M. Karlstad/Norges arktiske universitetsmuseum

Paralleller til tekstilene i Lovund-materialet som er vevd med ull og mulig (.4, .348 og .422) eller trolig (.359) (Figur 72) vegetabilsk fiber var ikke kjent av Thingnæs.

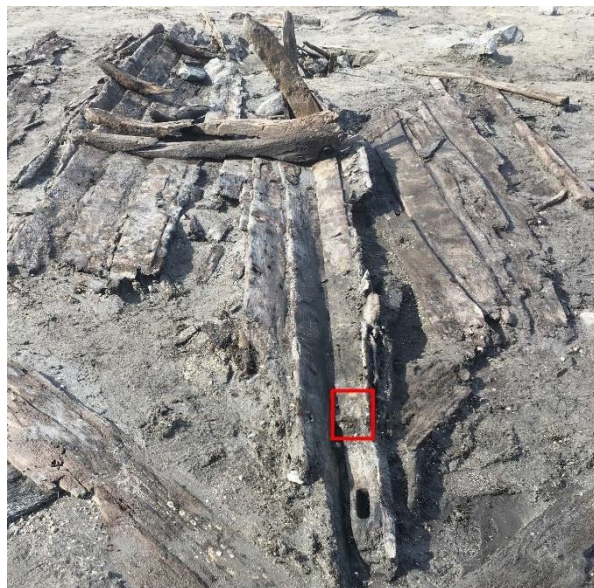
Figur 73 Tjærek lump på oversiden av kjølen, mellom tappullet til akterstevnen og benkebrynet. Mot N. Foto: S. Wickler/Norges arktiske universitetsmuseum

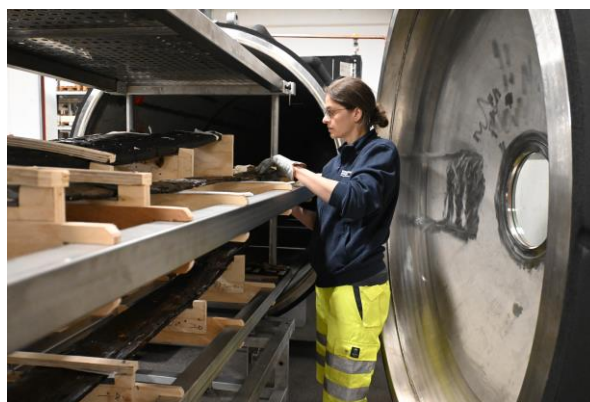
Figur 83 Konservator Monica Hovdan monterer båtdelene i spesialtilpassede former, som bordene låses i før de skal inn i frysetørkeren. Frysetørkeren er på Kulturhistorisk Museum i Oslo. Foto: T. Falck/NMM

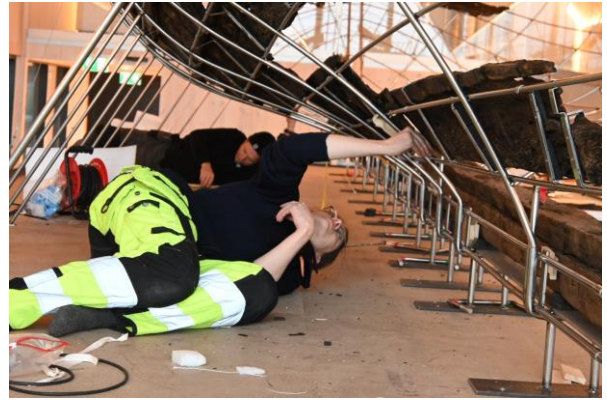
Figur 85 Monica Hovdan (foran) og Morten Reitan monterer båtdeler i stålrybba. Foto: T. Falck/NMM
