Lovundbåten. Utgravning og rekonstruksjon.

Lovund, Lurøy kommune, Nordland
2016337

Tori Falck, Stephen Wickler og Christian Rodum

Forsidefoto: Utgravning i kveldssol. Stephen Wickler (t.v.) og Marja Liisa P. Grue graver. Foto: Tori Falck/NMM
Forfattere: Tori Falck, Stephen Wickler, Christian Rodum. Bidrag fra Sven Ahrens og Sarah Fawsitt.
Rapportnummer: NMM arkeologisk rapport 2024:1

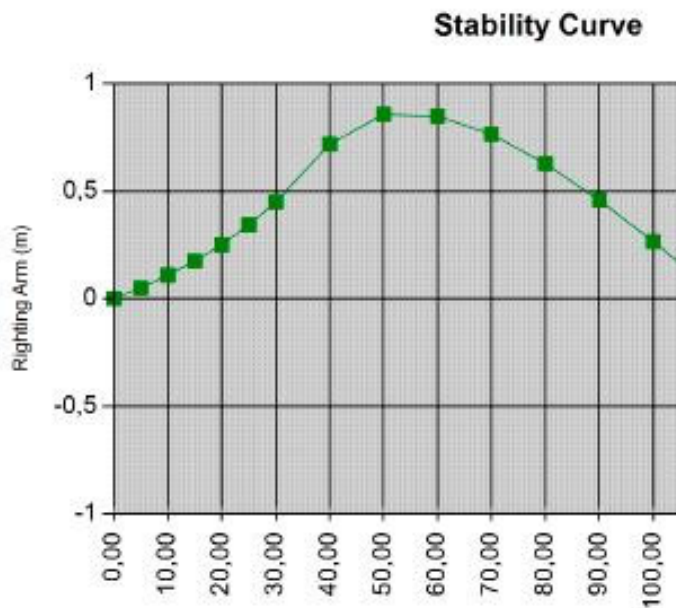
Figur 4. 0 tonn ballast. Stabilitetskurvedigrammer for Lovundbåten uten ballast/last

De fire stabilitetskurvene (Figur 4-8) viser at Lovundbåten var en stabil båt. Men i motsatt til mange andre modeller av båter fra tilsvarende historisk epoke ble stabiliteten dårligere med økt ballast. Uten ballast kan båten krenge 50 grader før båten er ustabil. Da har båten en rettende arm (eng. righting arm) på 86 cm.
