## Arkeologisk undersökning av Timrå medeltida kyrka samt gravhög under Timrå medeltida kyrka.

Fornlämning: Raä 144 Timrå medeltida kyrka, Raä 143 gravhög.  
Fastighet: Timrå Prästbol 1:1. Socken: Timrå. Kommun: Timrå.  
Landskap: Medelpad.

**Rapportnummer 2014:3**  
**Ola George**

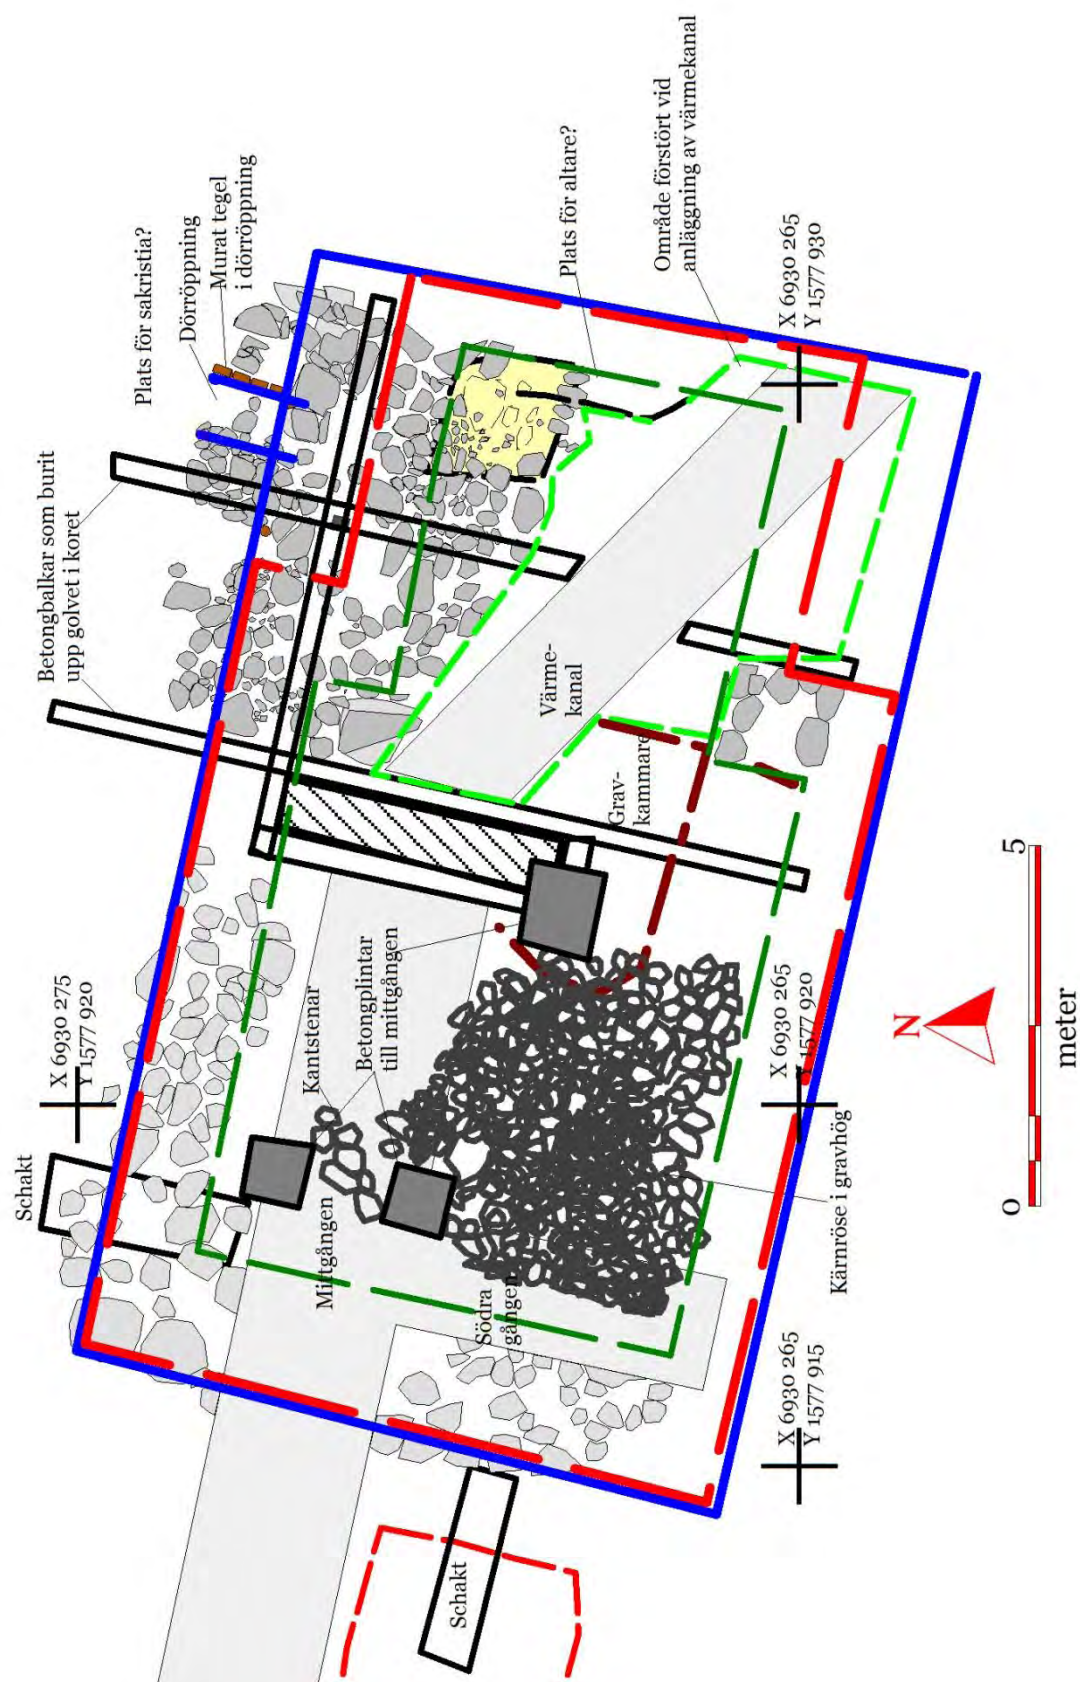
Figur 2. Plan med tolkning över de medeltida kyrkornas utbredning. Den äldre kyrkan med smalare kor markeras med röd streckad linje. Den yngre kyrkan markeras med blå linje. Grön streckad linje anger det äldre kyrkorummets troliga utbredning.

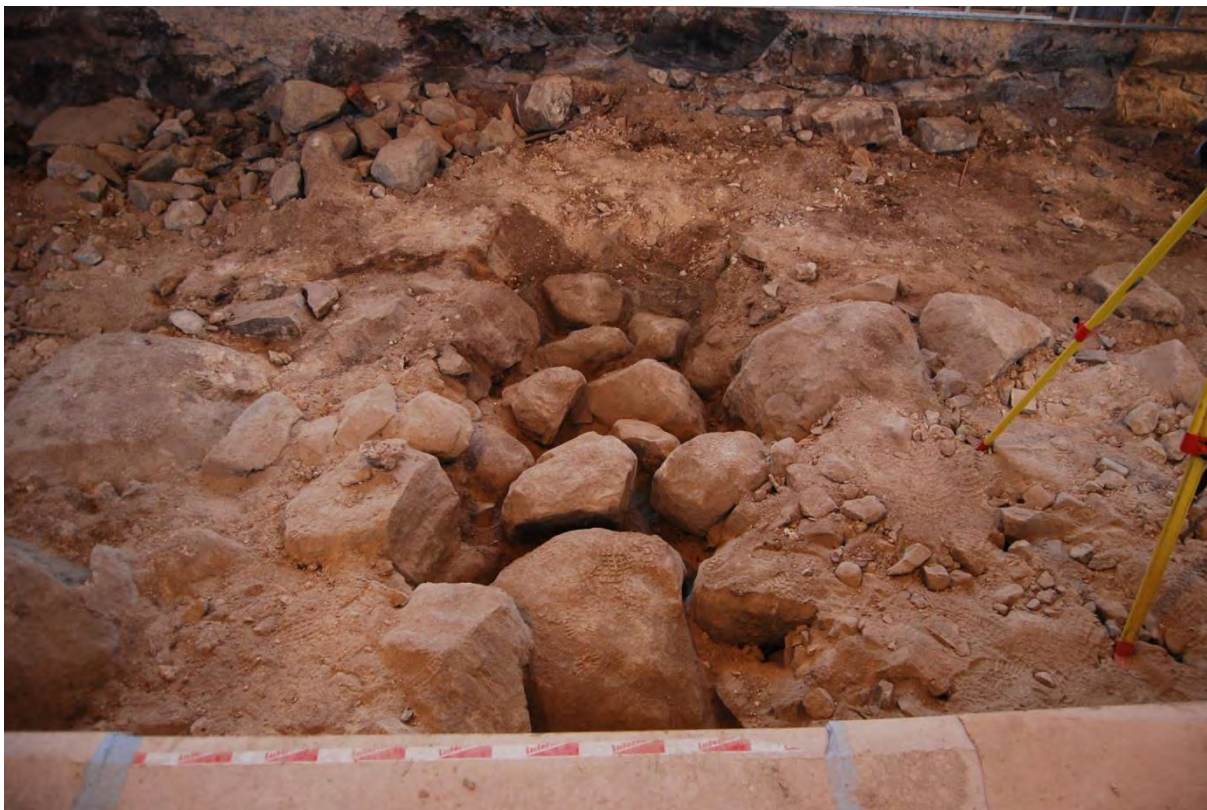
*Figur 3. Sektion av grundläggningen strax öster om det nordvästra hörnet i den medeltida kyrkan framrensad. Foto från söder.*

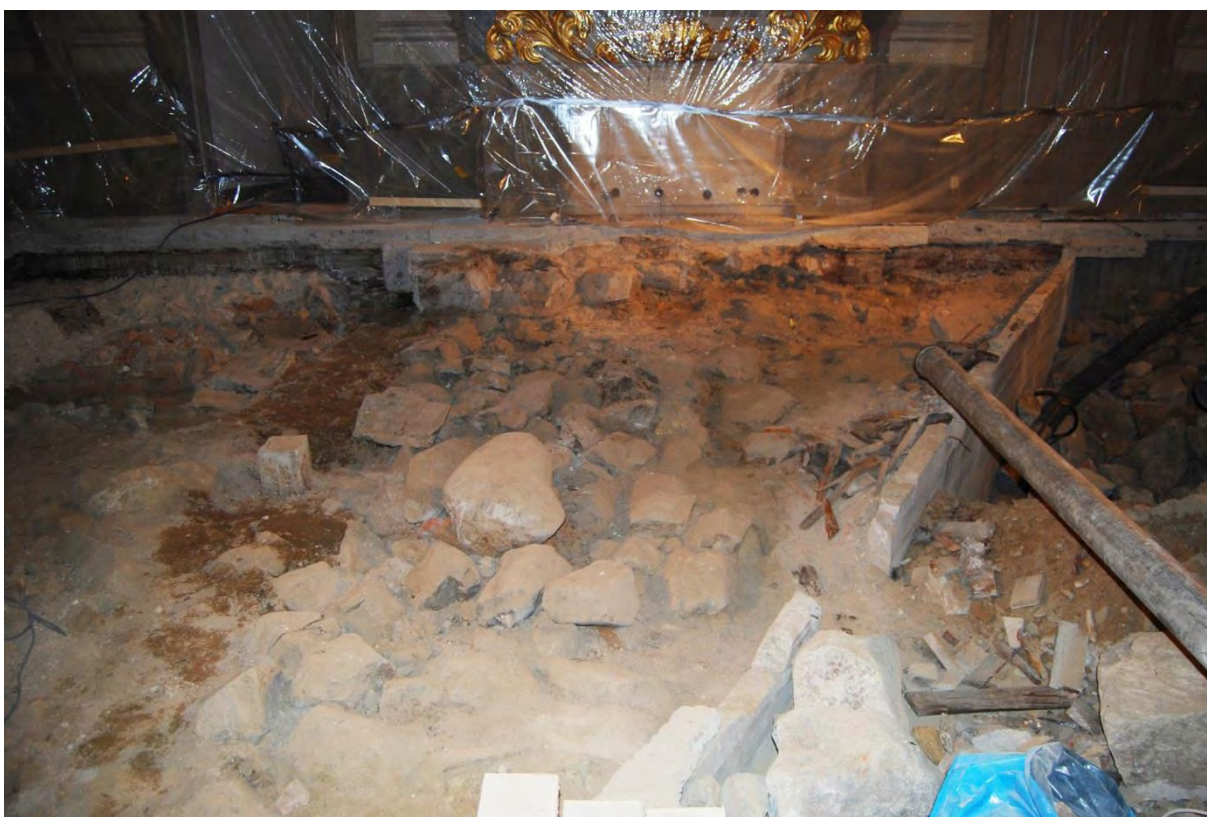
*Figur 4. I bildens mitt den norra delen av det smalare, bevarade, medeltida koret. I bildens högra del syns delar av värmekanalen av betong. I bildens vänstra del syns en yta utan stenpackning, vilken tolkas som ytan mellan det äldre smalare koret och det senare medeltida rakslutna koret. Längst till vänster syns öppningen i korväggen. Foto från väst.*

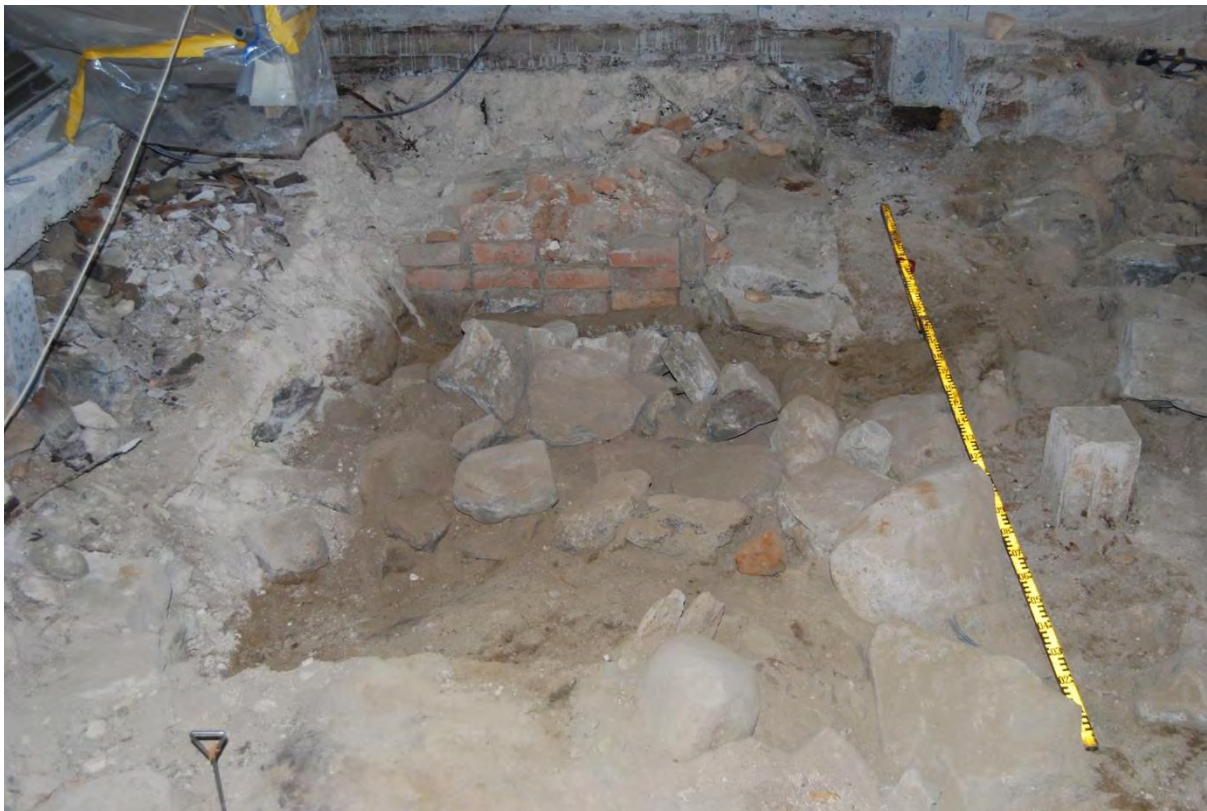
*Figur 5. Öppningen i det senare medeltida korets norra vägg. Den östra delen av öppningen var murad av tegel. Foto från väster.*

I den senare medeltida kyrkan fanns spår efter en omkring 0,75 meter bred öppning i den norra väggen. På den östra sidan av öppningen fanns fyra delvis bevarade tegelvarv (se figur 5-6). En av tegelstenarna har inristningar på två sidor, på ena sidan en text och på den andra sidan ett kors (se kapitel om fynd). Den västra sidan av öppningen bestod av stenblock. Möjligen har denna öppning lett till en äldre sakristia på norra sidan av kyrkan. Något som också skulle kunna tala för att en sakristia legat på platsen är att dörröppningen flankeras av grundstenar som ligger utanför långhusets grund.

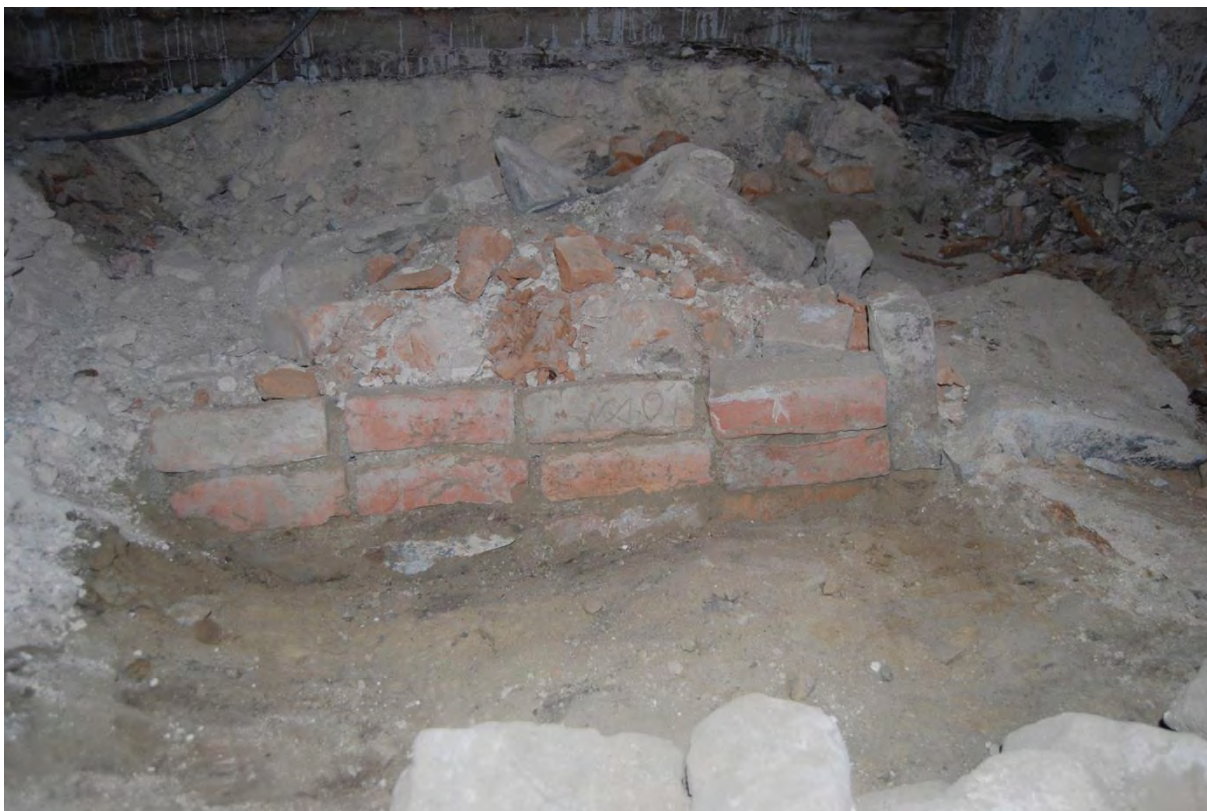
*Figur 6. Öppningen i det senare medeltida korets norra vägg. Den östra sidan av öppningen var murad av tegel. I övre tegelraden syns en inskription i en tegelsten. Foto från väster.*

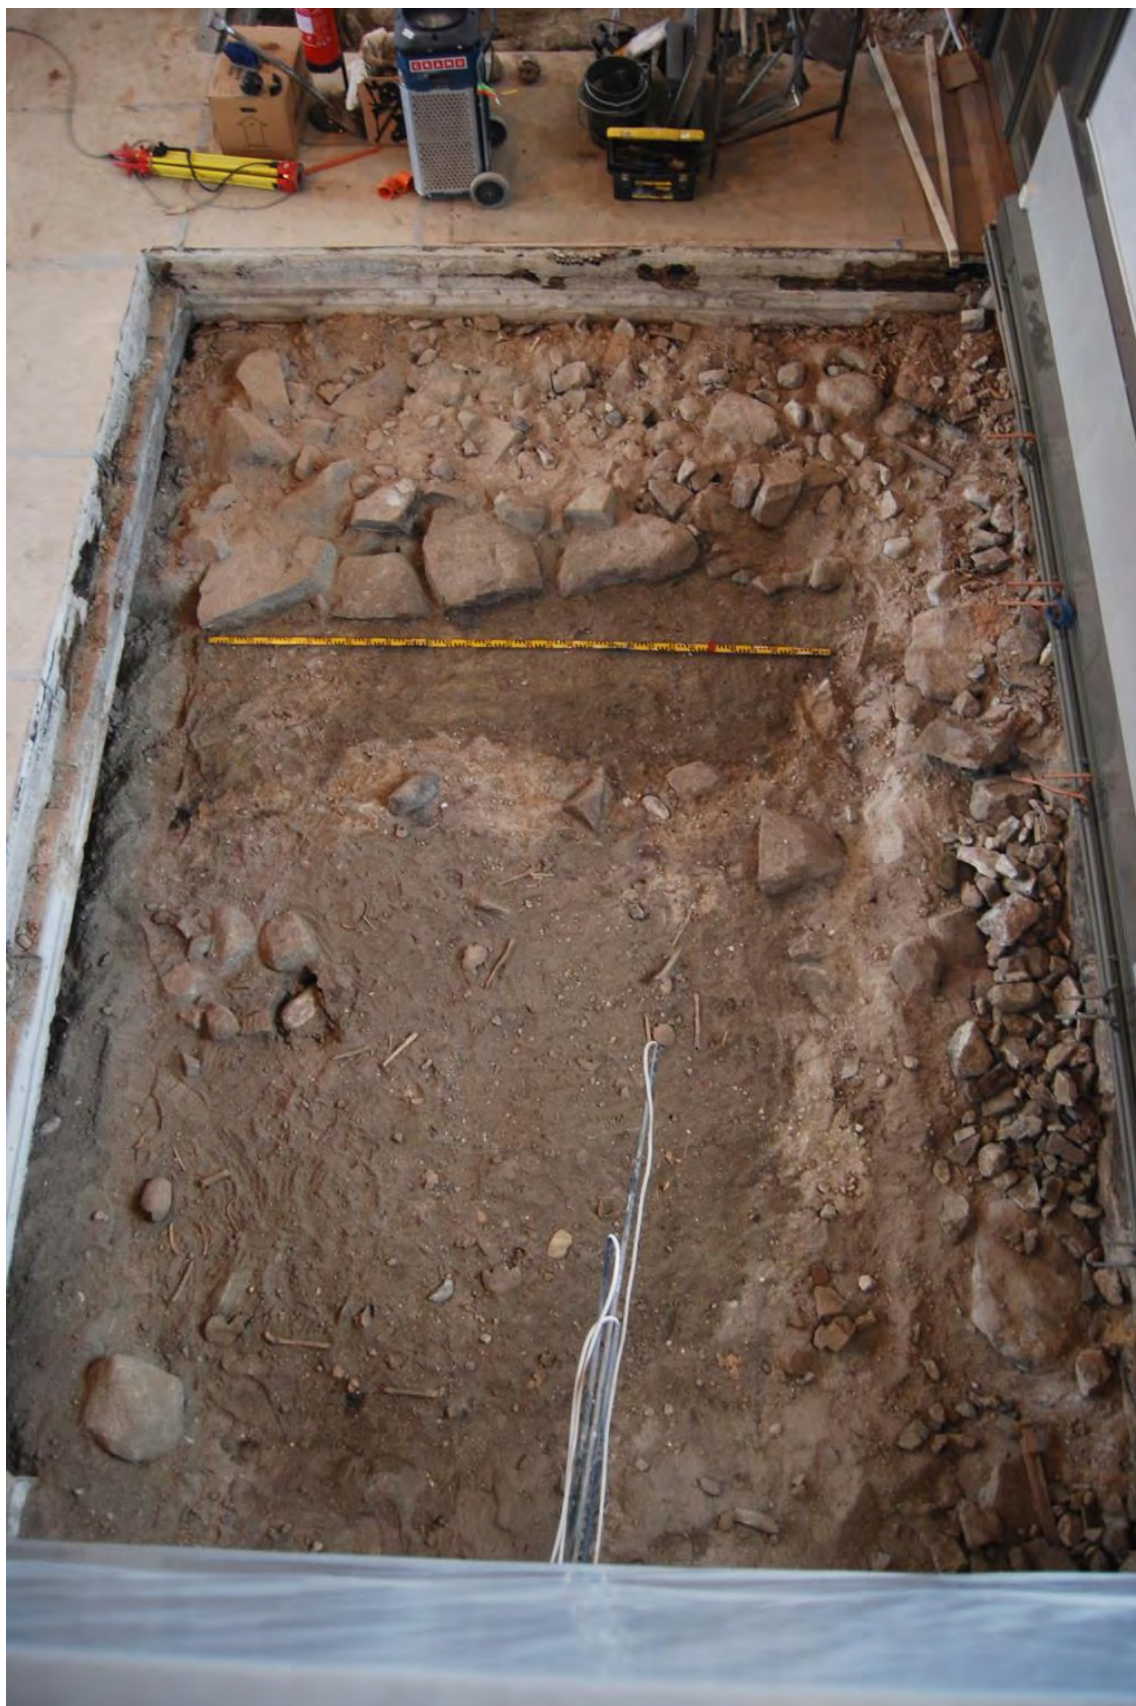
*Figur 8. I bildens övre del syns grundläggningen av södra delen av västra gaveln i den medeltida kyrkan. I förgrunden fram till bildens mitt syns den stora färgning som visade sig innehålla flera begravningar. Foto uppifrån orgelläktaren i söder.*

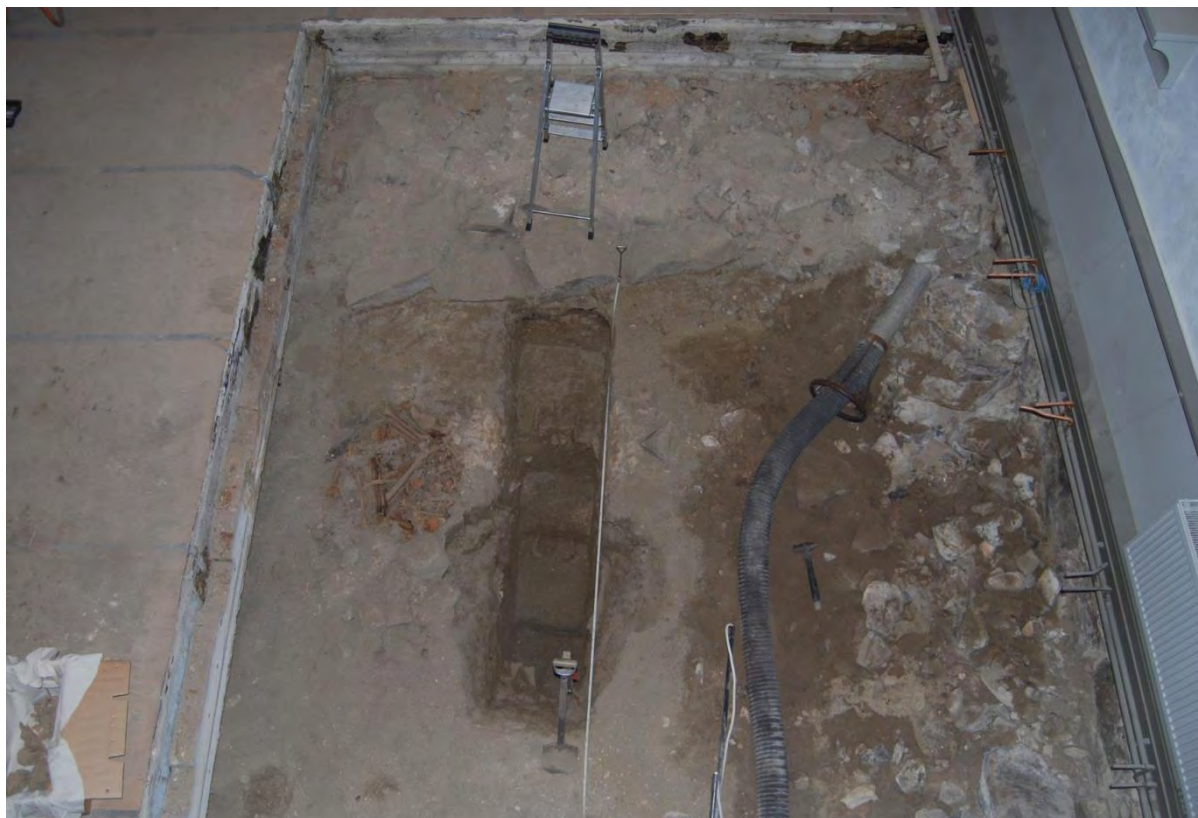
Figur 9. Schakt genom gravar söder om mittgången. Foto uppifrån orgelläktaren i väster.

Inom ytan söder om mittgången och väster om den södra gången fanns grundläggningen till den medeltida kyrkans västra vägg bevarad. Väster om grundläggningen var jorden omrörd och ben från söndergrävda gravar förekom frekvent. I det som efter rensning verkade vara en stor grop grävdes ett schakt för att få koll på anläggningens karaktär. Anläggningen visade sig bestå av flera lager med mer eller mindre intakta gravar. Schaktet grävdes ner till cirka 1,5 meters djup ner till orörd mark. Fyra gravar i olika lager konstaterades (se även dagboksanteckningarna från 27/2-2013 i bilaga 9).

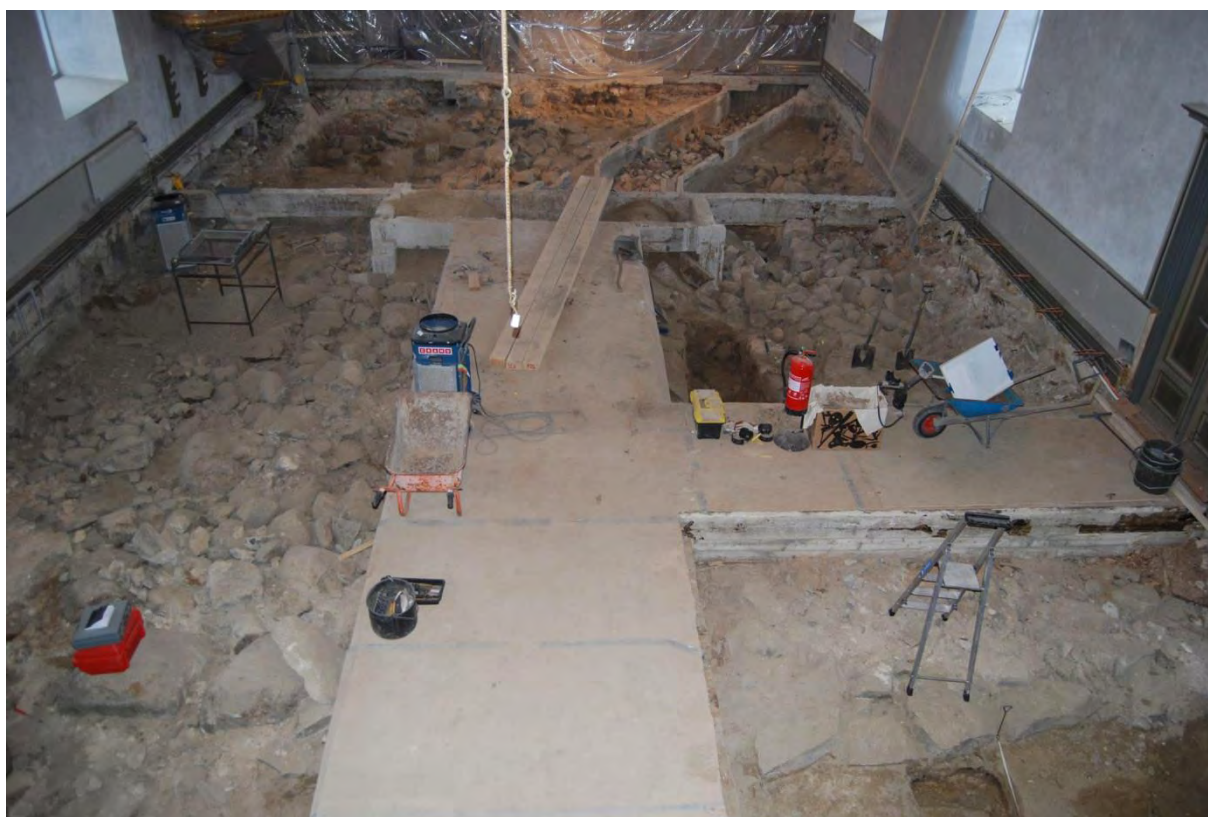
Figur 10. Grunden till den medeltida kyrkan framrensad. Flera betongbalkar i koret är borttagna vid fototillfället. Foto uppifrån orgelläktaren i väster.

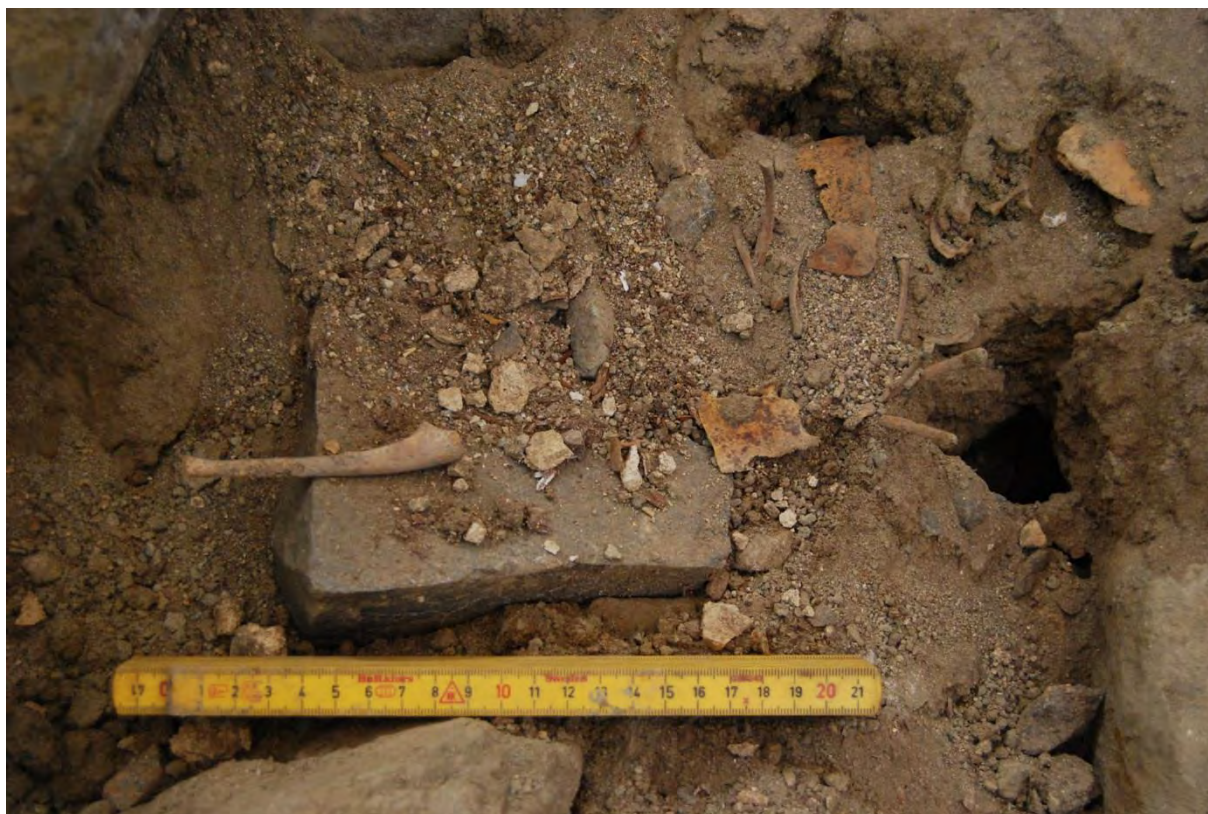
*Figur 11. Ansamling av skelettdelar av barn i stenpackningen längs södra långhusväggen öster om södra gången. Foto från norr.*

Längs grundläggningen till södra långhusväggen påträffades många ben från barn. Vid undersökningen uppfattades det som flera åtskilda begravningar. Den osteologiska analysen visade att så inte var fallet utan ben från flera olika barn låg ihopblandade (Bilaga 5). Undersökningarna visar att barn främst begravts i koret och längs södra långhusväggen.

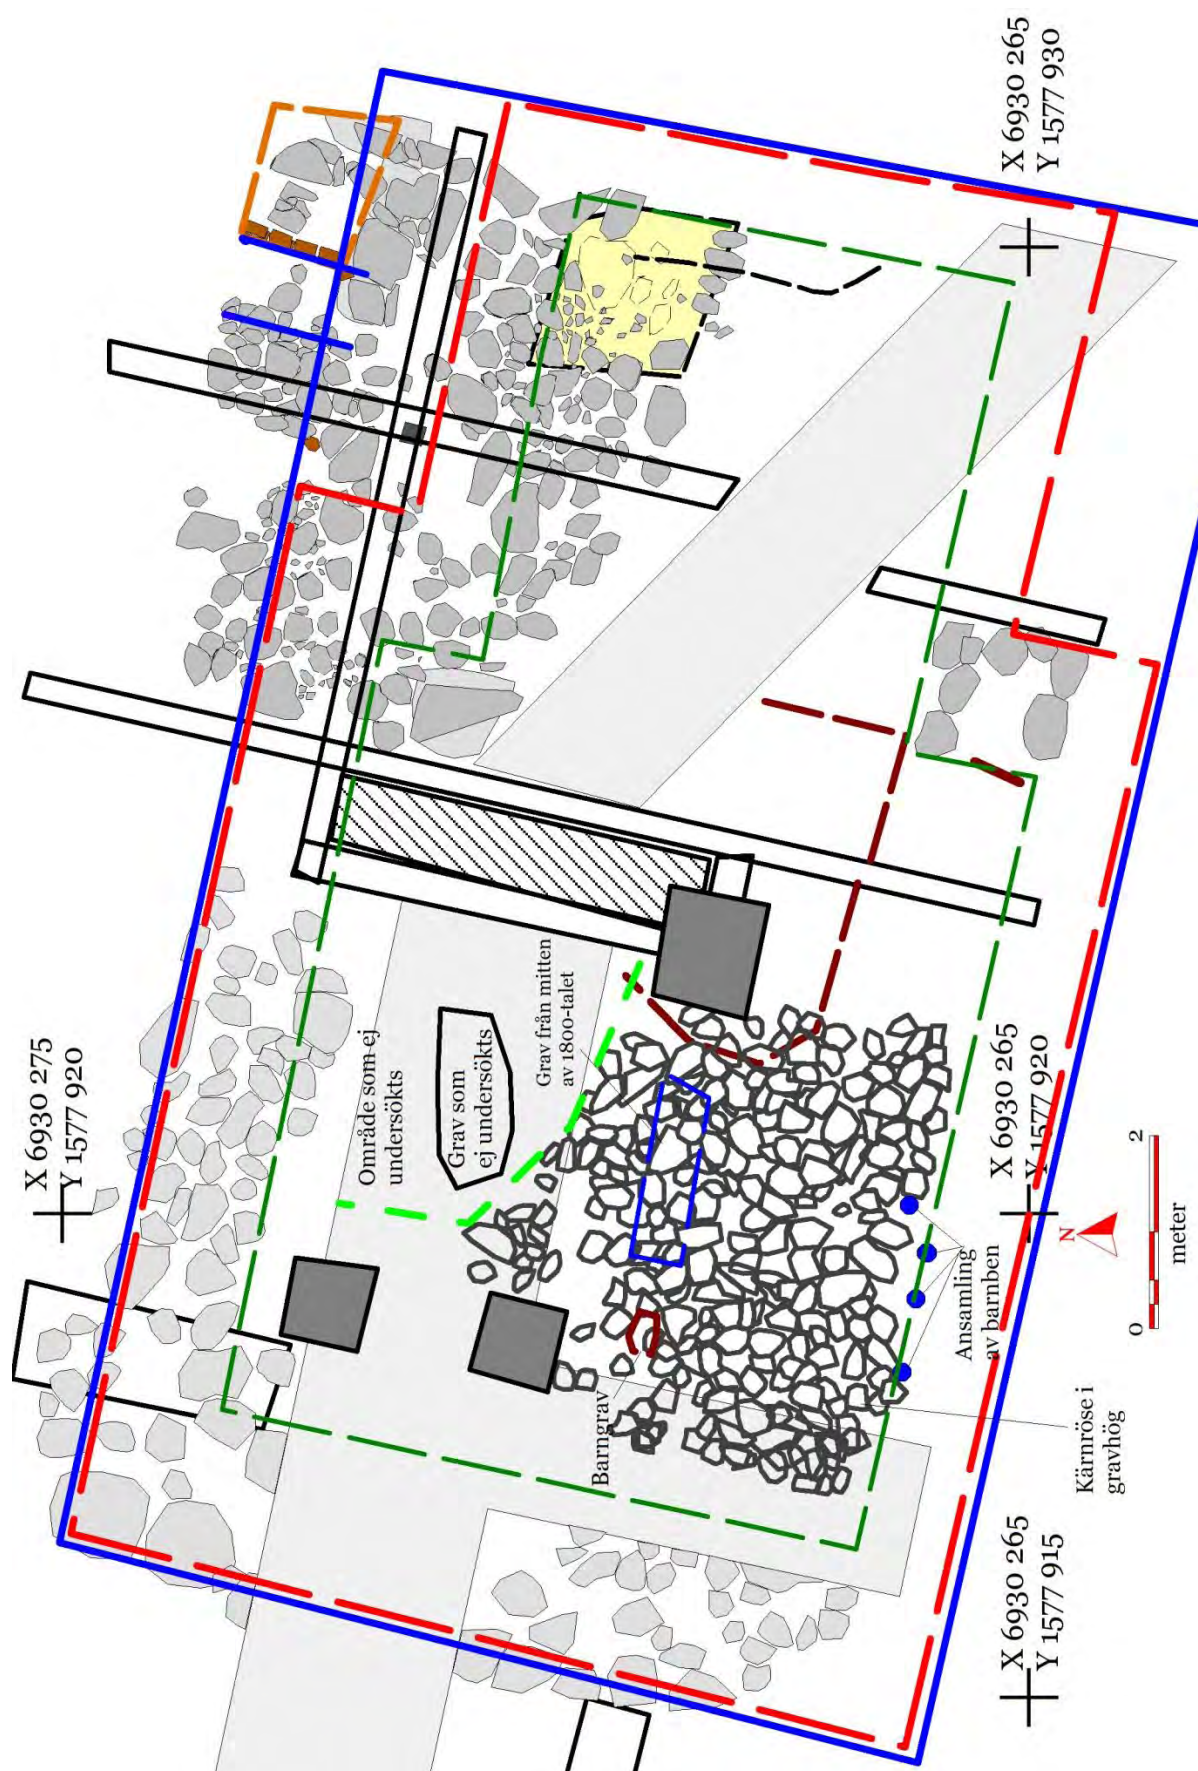
Figur 12. Plan över ytliga gravar ovan kärnröset och koret.

Den yngsta graven som konstaterades inne i den medeltida kyrkan låg parallellt med mittgången (söder om mittgången). Graven var inte särskilt djupt grävd utan låg ovanpå stenpackningen till kärnröset. I graven hittades ett mynt från 1858 som tolkas som nedlagt i kistan i samband med begravningen. I anslutning till graven hittades ett kisthandtag (fnr 31) som troligen hör samman med graven. I markytan ovanför graven hittades två knappar och ett mynt från 1679 (fnr 21, 25 och 15). Dessa fynd hör sannolikt inte samman med graven. Rester efter flera söndergrävda gravar påträffades i anslutning till den södra gången (se ritning i dagboken 1/3-2013 bilaga 9).

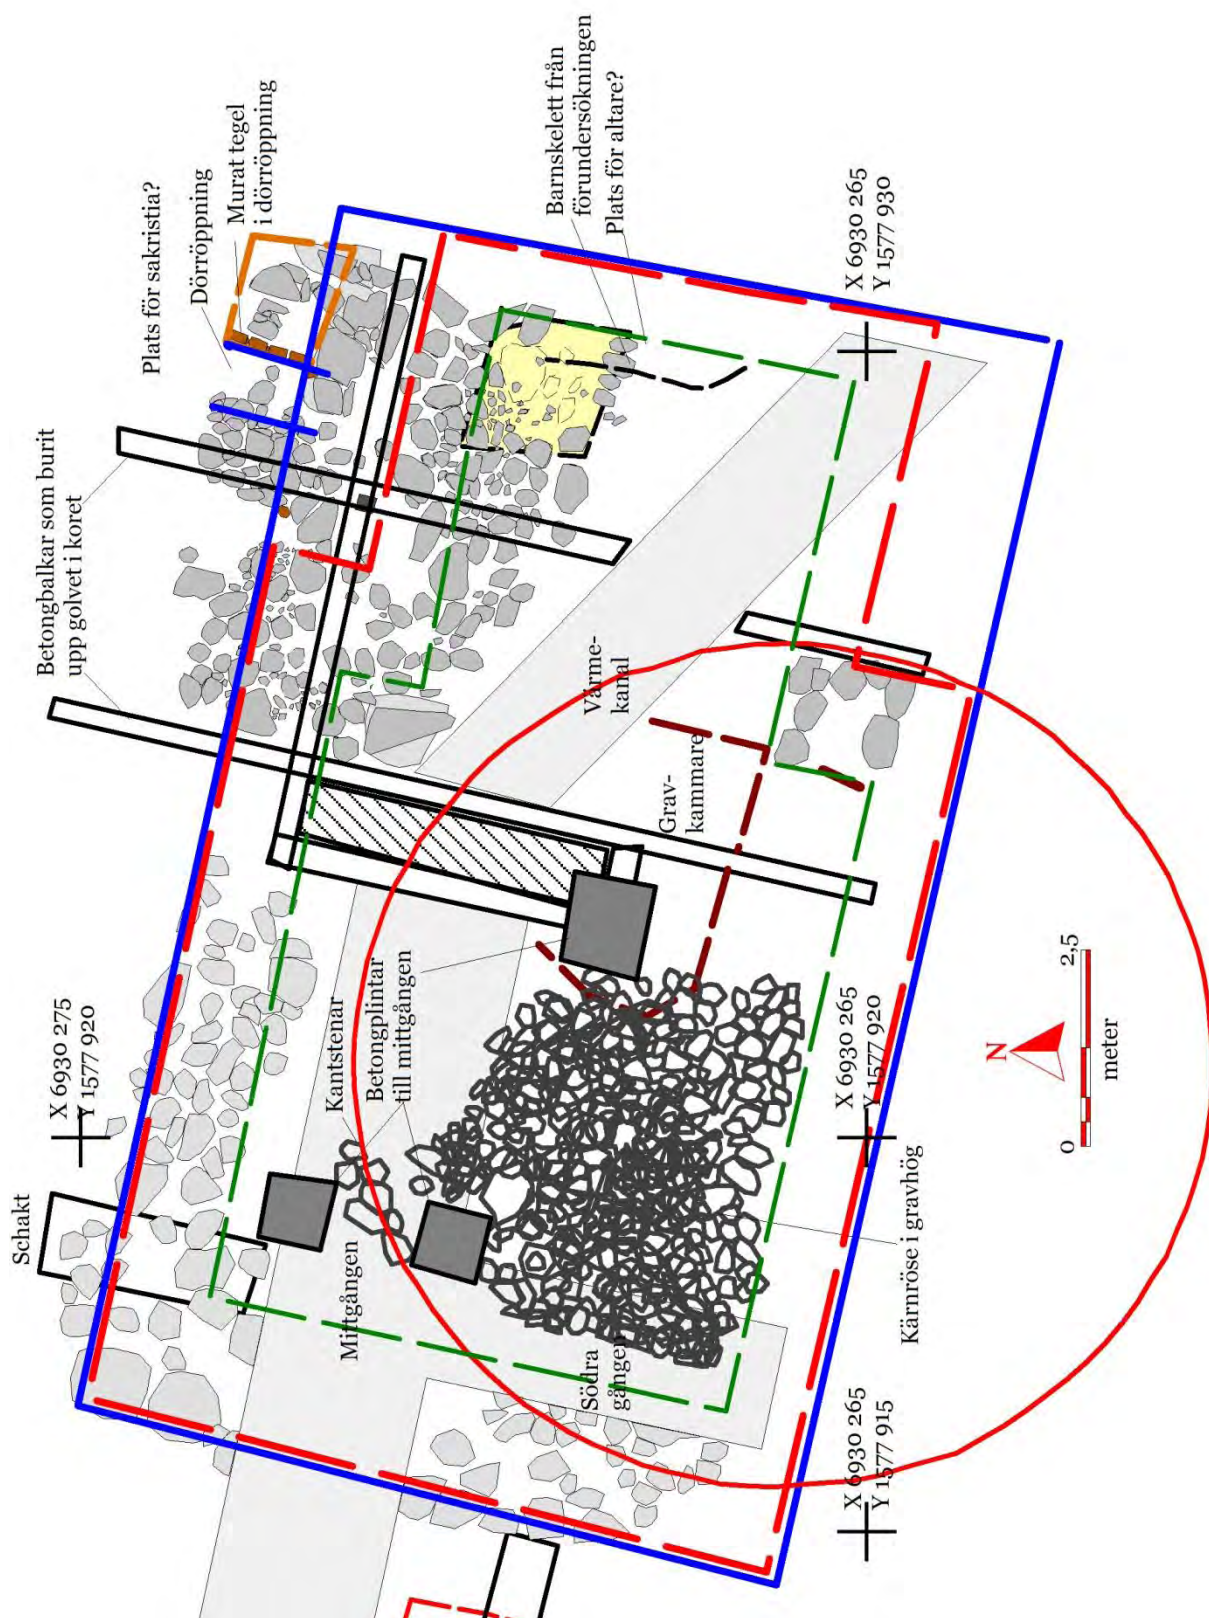
Figur 13. Plan med tolkning av utbredningen på järnåldersgravens kärnröse (markerad av den röda cirkeln) baserad på kantstenarnas läge. Enligt denna tolkning skulle kärnröset ha varit cirka 11 meter i diameter. Stenarna i kärnröset markeras av ofyllda polygoner med grå begränsningslinjer. Flera lager stenblock i kärnröset är inmätta vilket gör att konstruktionen bitvis ser något gyttrig ut. Gravkammaren anlades troligen under 1700-talet e.Kr.

Mellan långhuset och koret finns resterna efter en kallmurad gravkammare (figur 13 och 18). Muren i kammaren består av 5-6 skift stenar. Väggarna på insidan av kammaren är putsade. Det är oklart hur stor kammaren har varit då dess norra delar har förstörts vid anläggandet av varmluftskanalen och betongplintarna till mittgången. Den bevarade delen av kammaren var minst 3 meter lång i östvästlig begränsning och 1,8 meter bred. Möjligen kan gravhällen efter Karl. M. Biörner i runstensstil eller gravhällen efter familjen Krapp ha med kammaren att göra. Gravkammaren skulle i sådana fall ha anlagts under 1700-talet.

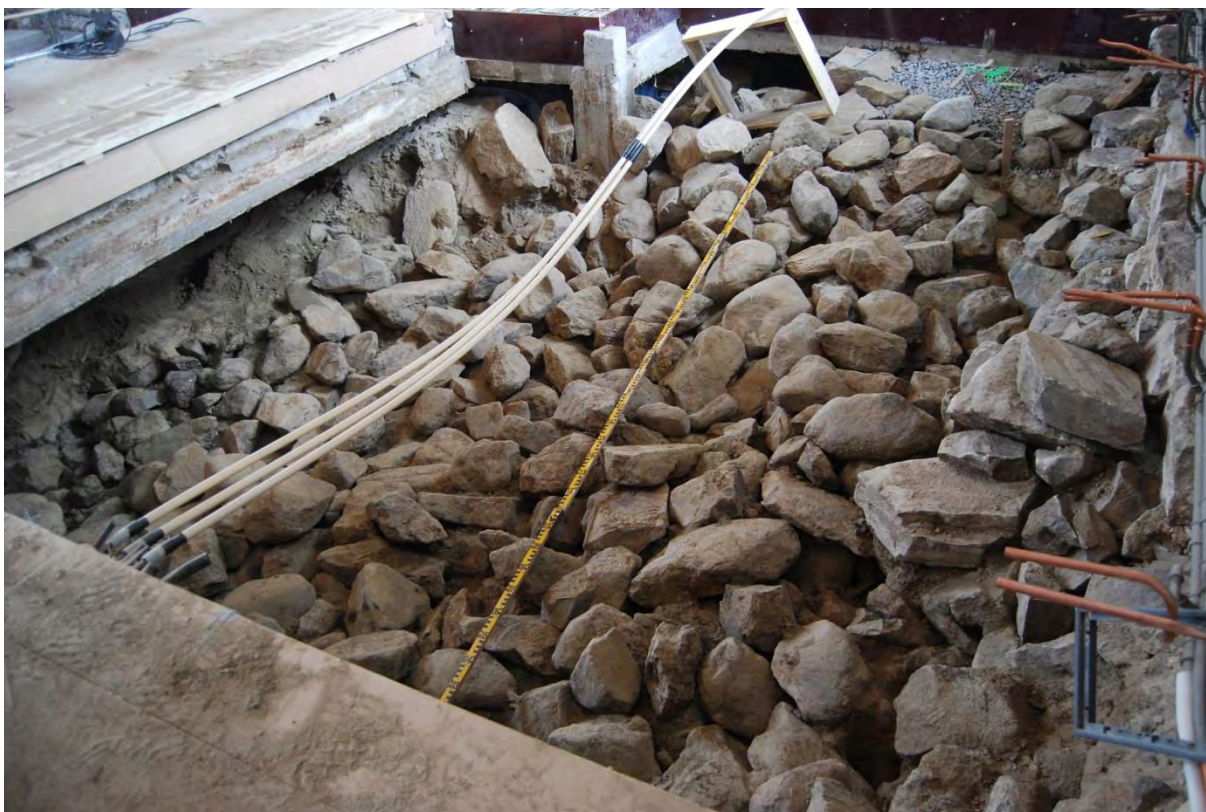
*Figur 14. Kärnröset framrensat. Foto från väster.*

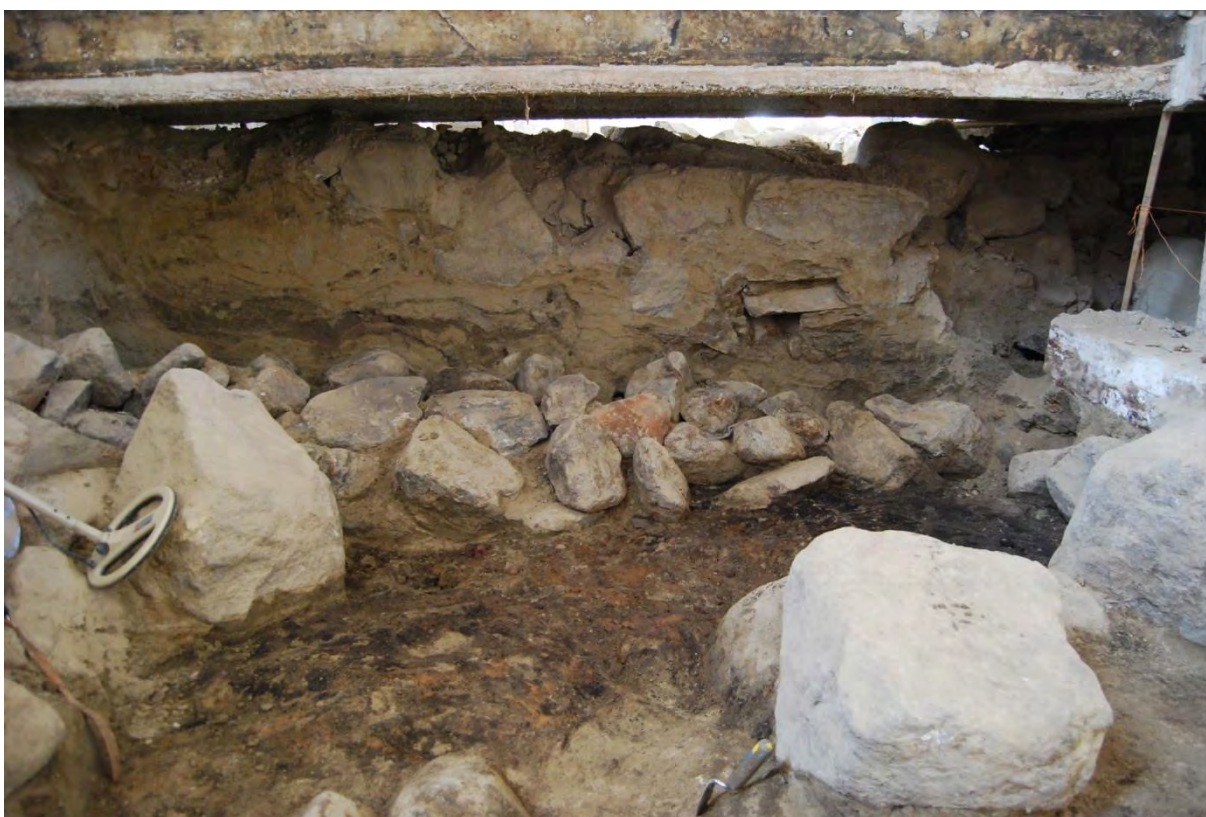
*Figur 15. Markprofil under södra gången med brandlager, delar av kärnröse, jordmantel samt över dessa grundläggningen till den medeltida kyrkan bestående av kantiga stenar . I botten av gravhögen fanns alltså ett brandlager som täcktes av ett kärnröse som i sin tur täcktes av en jordmantel. Foto från öst.*

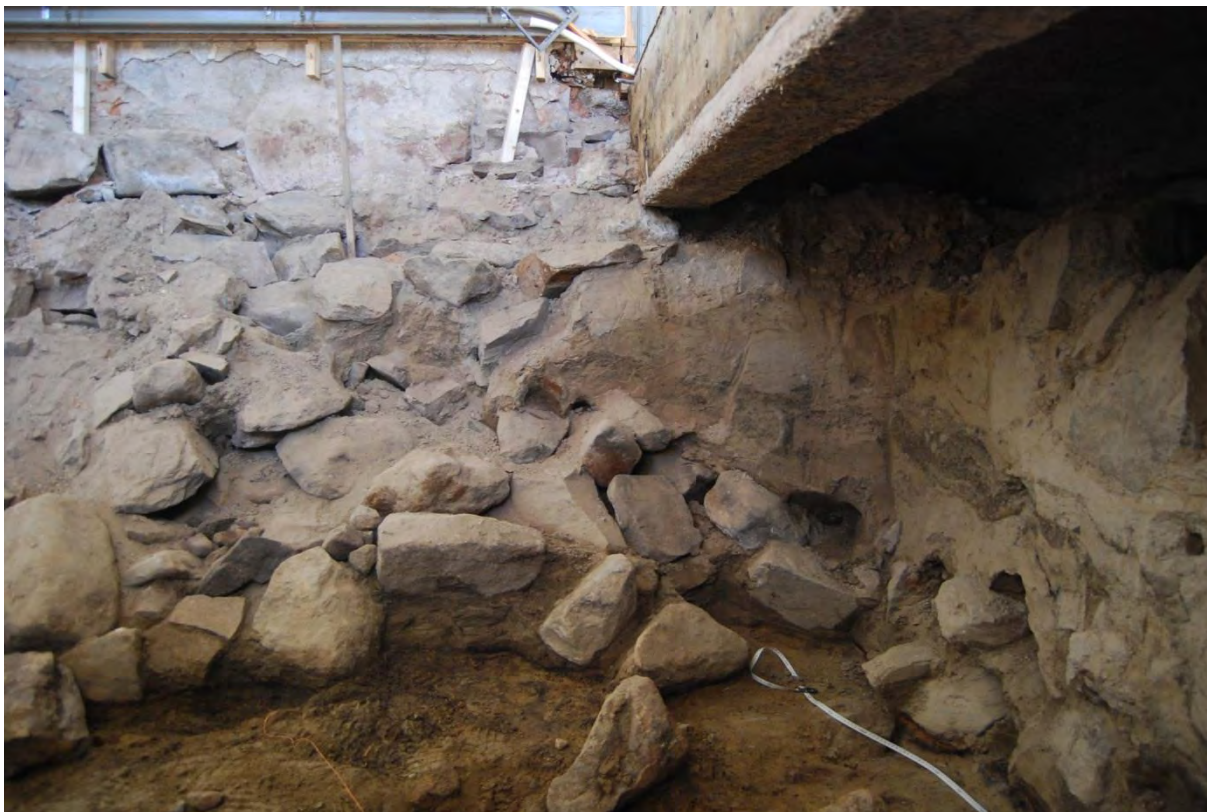
*Figur 16. Markprofil under södra långhusväggen med brandlager (det mesta bortgrävt), delar av kärnröse, jordmantel samt över dessa grundläggningen till den medeltida kyrkan bestående av kantiga stenar. Foto från norr.*

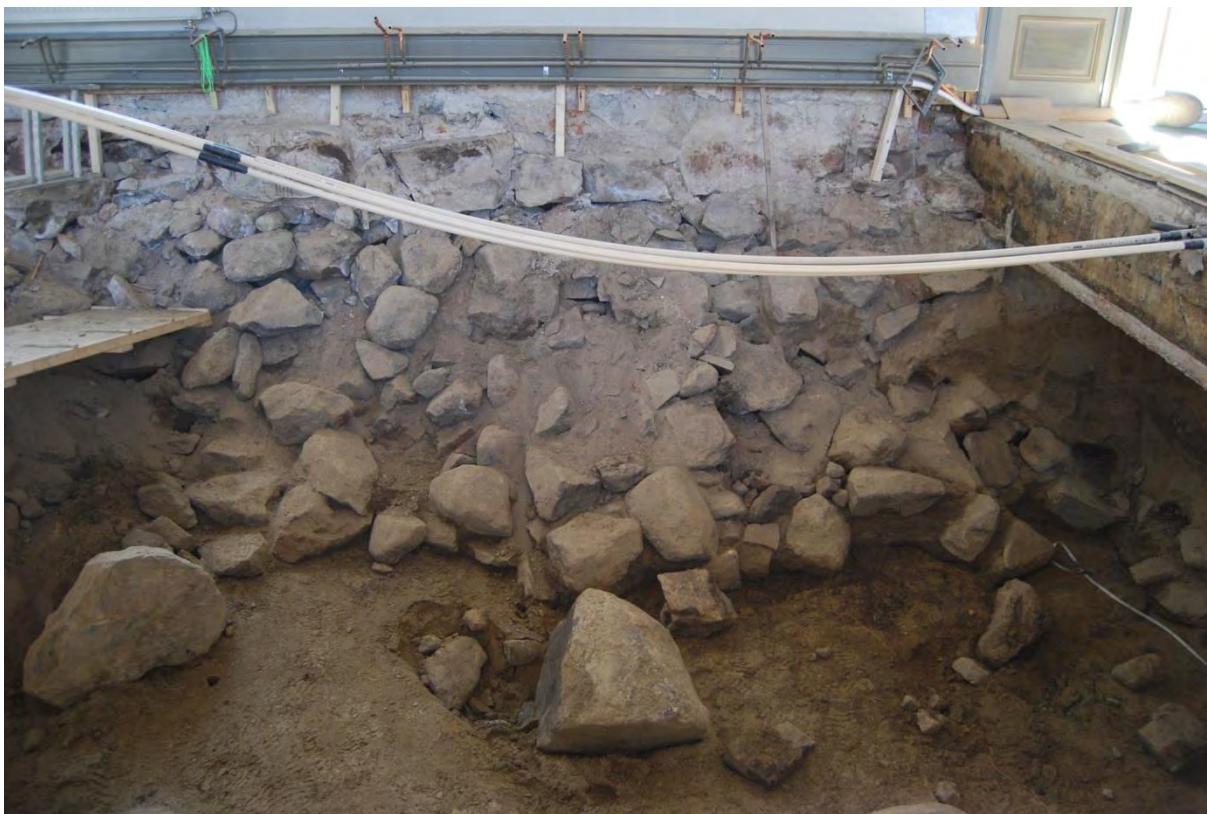
*Figur 17. Markprofil under långhusväggen med brandlager (det mesta bortgrävt), stenpackning, jordmantel samt över dessa grundläggningen till den medeltida kyrkan bestående av kantiga stenar. Foto från norr.*

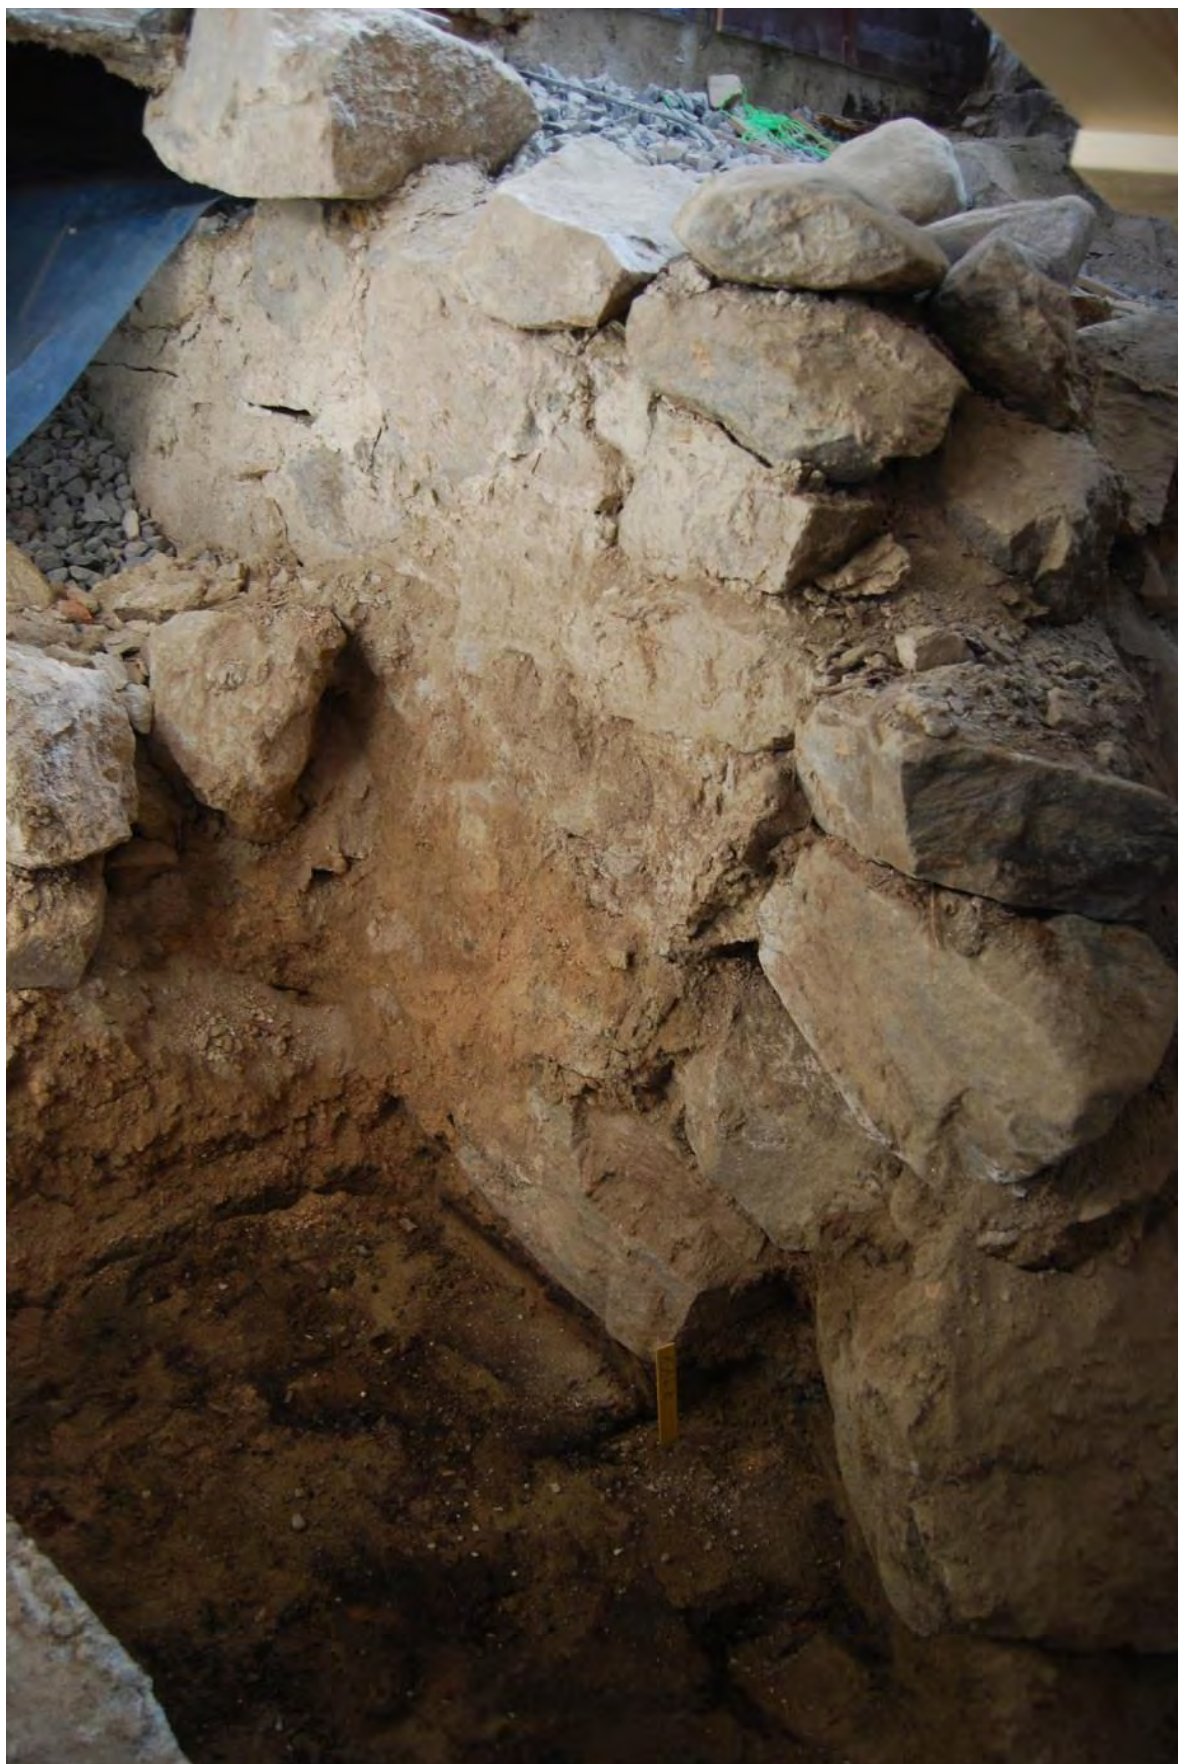
*Figur 18. Delar av gravkammarens inre södra vägg samt sotig yta under kammaren. De östra delarna av kammaren (i bildens vänstra del) är igenfyllda på bilden. Foto från nordväst.*

När dåvarande landsantikvarien Bo Hellman besökte kyrkan vid de omfattande renoveringarna 1949 beskrev han kammaren på följande sätt ”*gravkammaren har varit murad av gråsten i kallmur. Där muren nu var bäst bevarad bestod den av fyra, enkla stenskiift och stod till en höjd av 1,05 m. Murens insida har varit kalkslammad. Murens överkant låg nu 0,55 m under golvnivån. Gravkammaren var till största delen raserad. Detta har antagligen skett när på sin tid en varmluftskanal anlades. Det är nu icke möjligt bestämma gravkammarens ursprungliga mått. Såväl inom som utom gravkammaren påträffades skelettdelar, vilka dock icke lågo i ursprungligt läge*” (Hellman i brev till Riksantikvarieämbetet 9 april 1949, SHM, Dnr 1993).
