## Arkeologisk undersökning av Timrå medeltida kyrka samt gravhög under Timrå medeltida kyrka.

Fornlämning: Raä 144 Timrå medeltida kyrka, Raä 143 gravhög.  
Fastighet: Timrå Prästbol 1:1. Socken: Timrå. Kommun: Timrå.  
Landskap: Medelpad.

**Rapportnummer 2014:3**  
**Ola George**

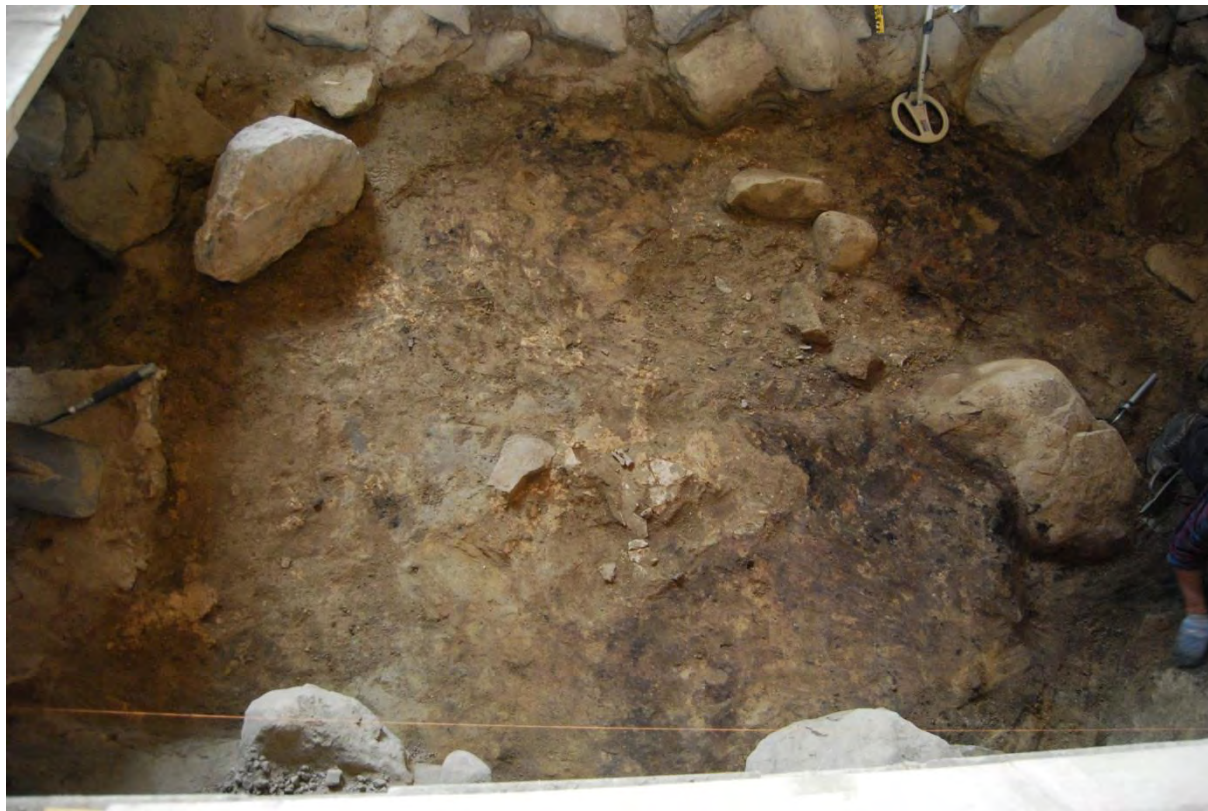
*Figur 19. Kalklager under östra delen av kärnröset. Foto från norr.*

Under stenrösets östra delar fanns ett kalklager. Lagret visar att stenpackningen bitvis måste ha varit bortplockad när kalksmeten flöt ut över ytan. Flera stenar hade en krans av kalk. Ett kärl med kalk måste ha hållits ut eller vält över ytan, förmodligen har kalksmeten använts i samband med kalkslamning av väggarna under medeltiden.

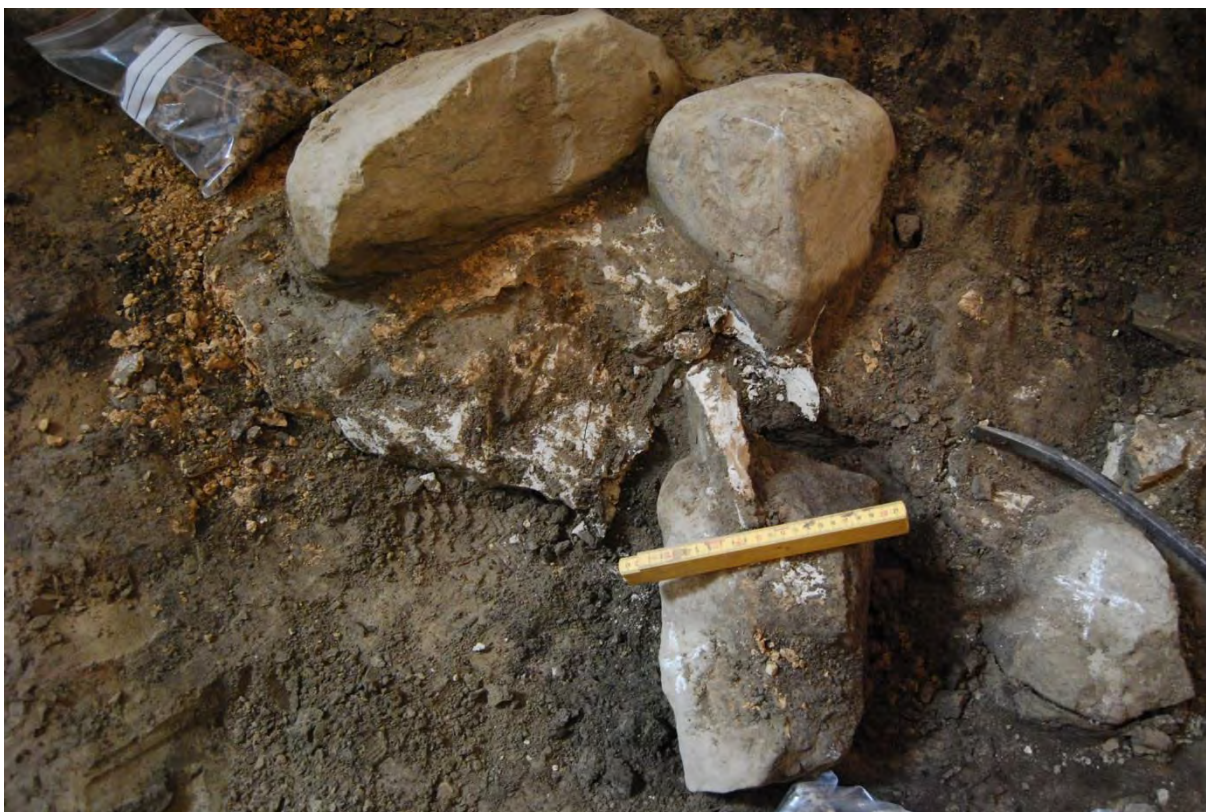
*Figur 21. Utfluten kalk och stenar med vidhängande kalklager från området under östra delen av brandlagret.*

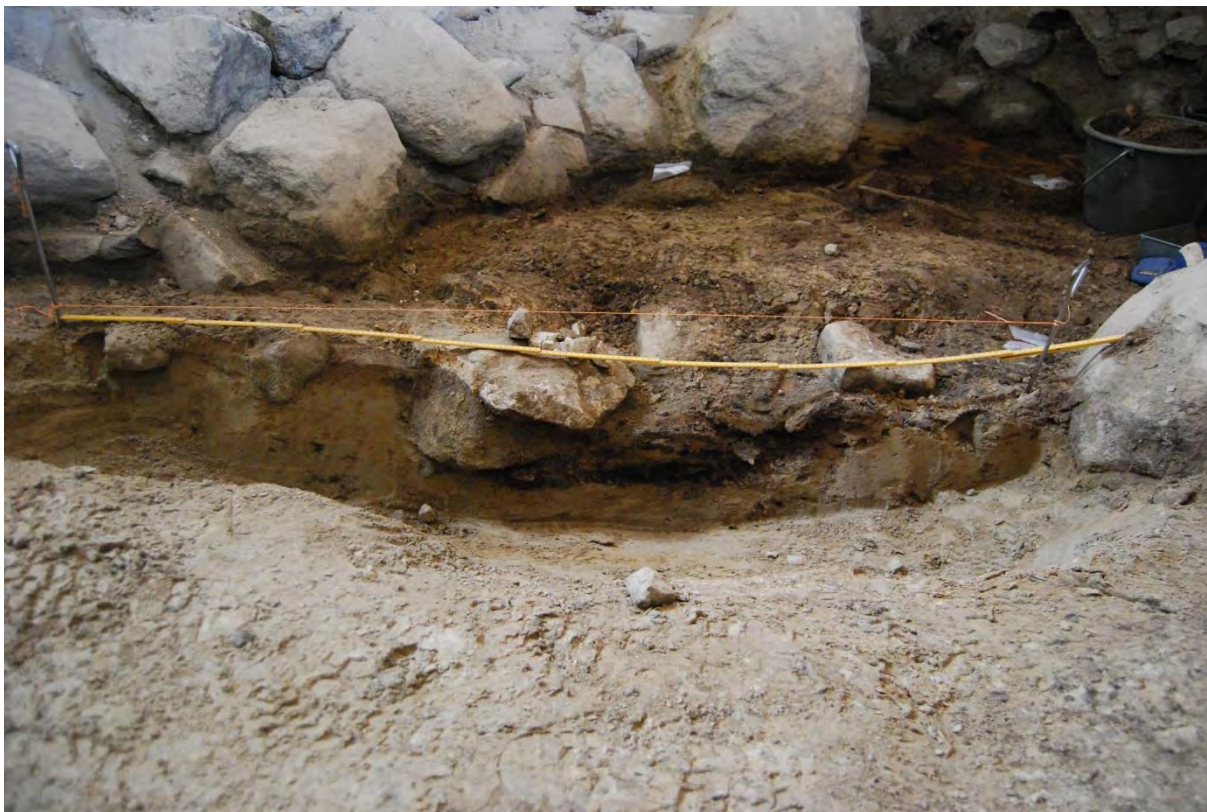
*Figur 22. Anläggning 1. Grop under brandlagret. Foto från öst.*

Anläggning 1 bestod av en 0,2 meter djup grop med flat botten (profilritning i bilaga 2). Storleken i plan var  $x$  0,75 x 0,3-0,4 meter (nord-syd). Fyllningen bestod av sot och kol med inslag av rödbrända fläckar av mjäla och varvig ljusbrun mjäla. En av stenarna i anläggningen täcktes av ett kalklager (från den utflutna kalken). Gropen eller svackan har av allt att döma funnits vid tiden då bålet som avsatt brandlagret brann. Någon särskild funktion gick inte att urskilja, möjligen har gropen bildats då ett stenblock lyfts bort.

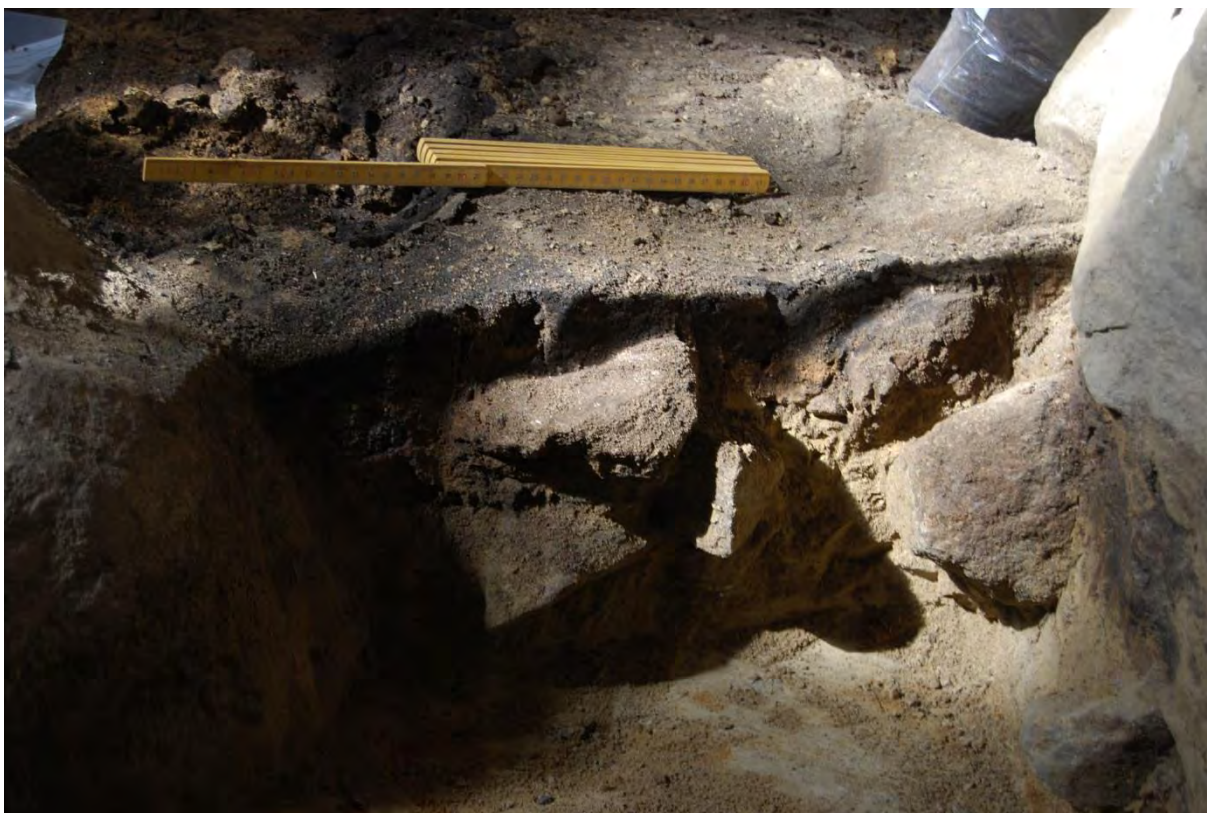
*Figur 23. Anläggning 2. Grop under brandlagret. Foto från öst.*

Anläggning 2 bestod av en cirka 0,2 meter djup grop med oregelbunden botten (profilritning i bilaga 2). I plan var anläggningen 0,38 x 0,32 stor (nordväst-sydöstlig orientering). Fyllningen bestod av mörkbrun mjäla med inslag av sot, kalk och enstaka fläckar av rödbränd mjäla.

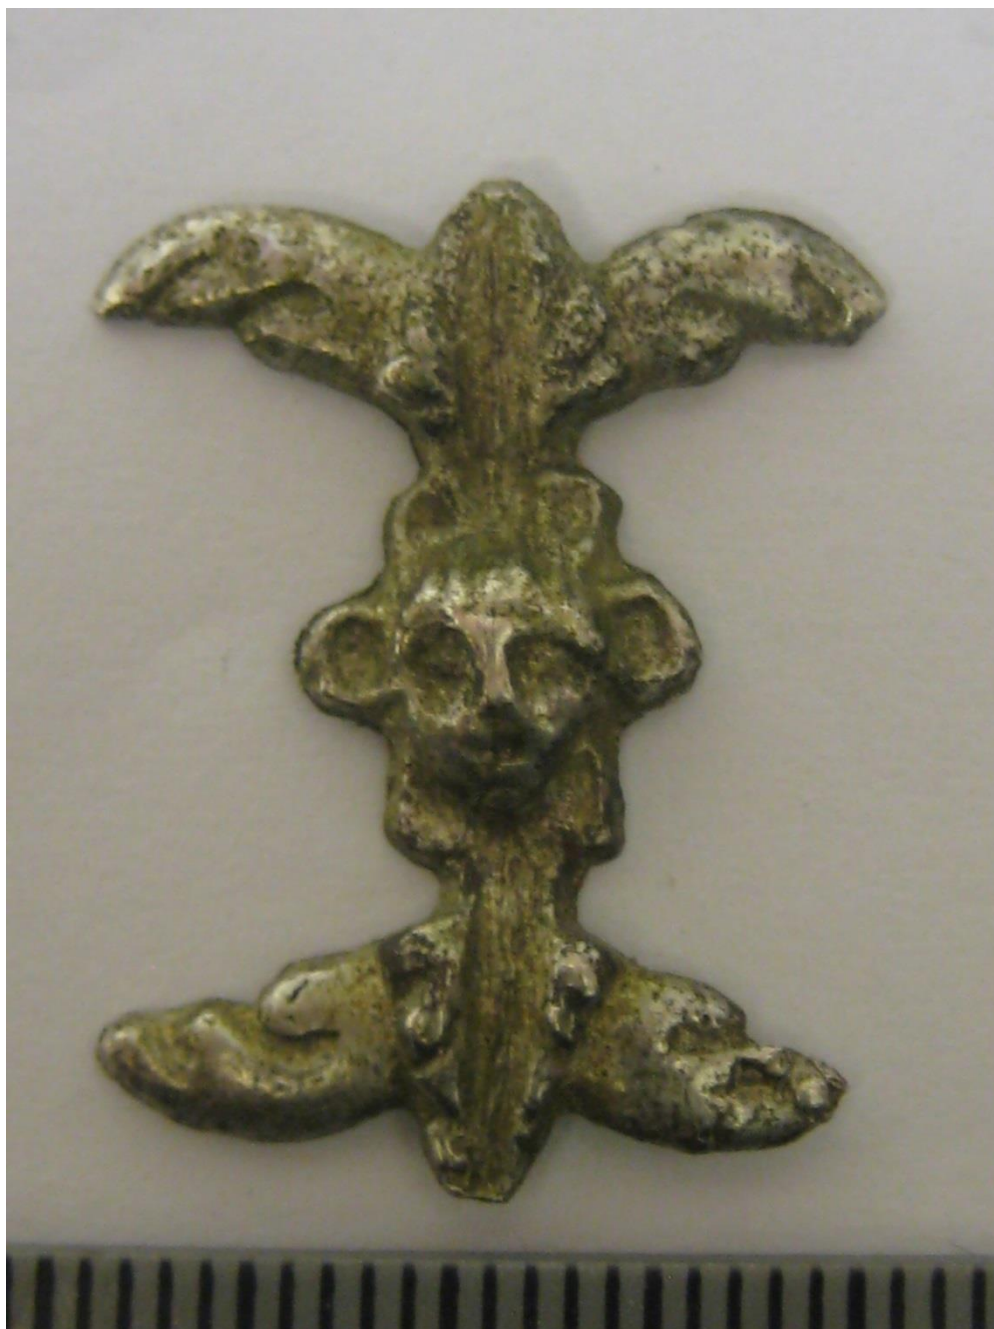
*Figur 30. Bokbeslag av silver (fyndnummer 29).*

Vid förundersökningen hittades ett ornerat föremål av silver (fyndnummer 29) på ytan söder om mittgången, öster om södra gången. Möjligen har föremålet varit fäst på någon bok då rester av ett fäste ser ut att finnas på baksidan.

Föremålet är inte större än 26 x 20,4 x 3,8 mm stort och har ett ansikte flankerat av blad på ömse sidor.

**F29** Bokspänne med dekor på ovansidan. Troligen silver. Antydning till dekor på ovansidan syntes innan konservering. Ytan täcks av ett kompakt lerskikt blandad med delvis hårt sittande gröna småskrovliga korrosionsprodukter på ytan.

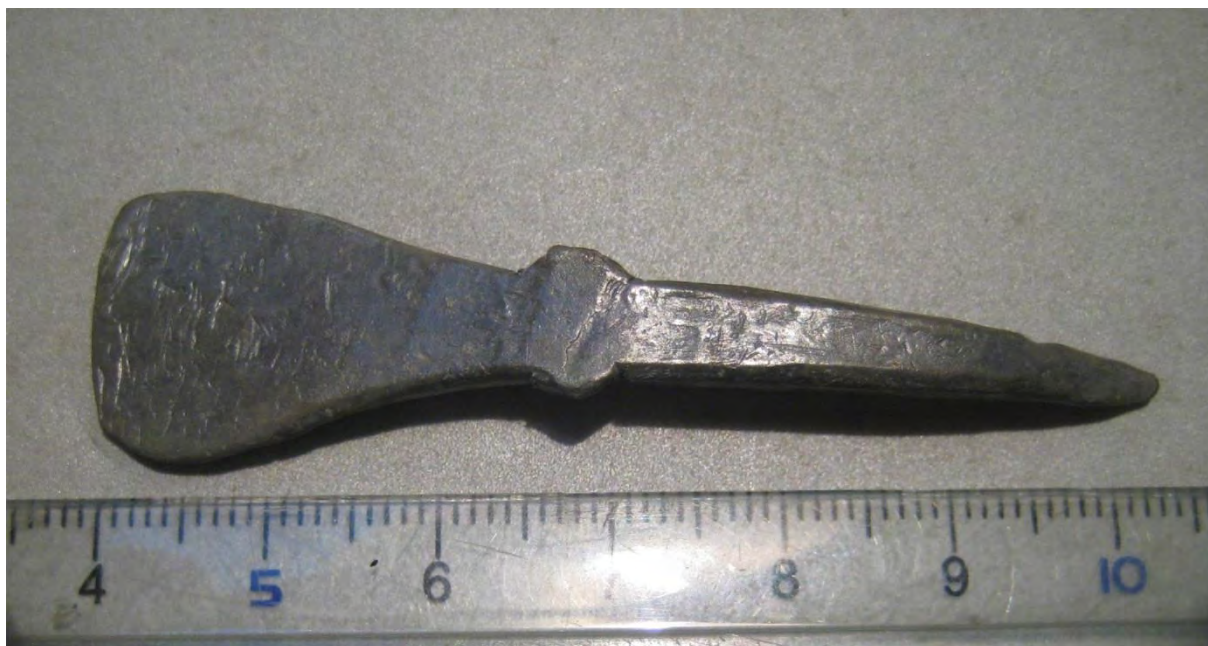
Figur 31. Skrivredskap (fyndnummer 30). Foto Acta konservering.

Inom ytan för det äldre, smalare koret hittades vad som troligen är ett skrivredskap, en s.k. stylus. Föremålet är tillverkad av en tenn/bly-legering och är 64 x 16,9 x 3,8 mm stor och väger 13,7 gram.

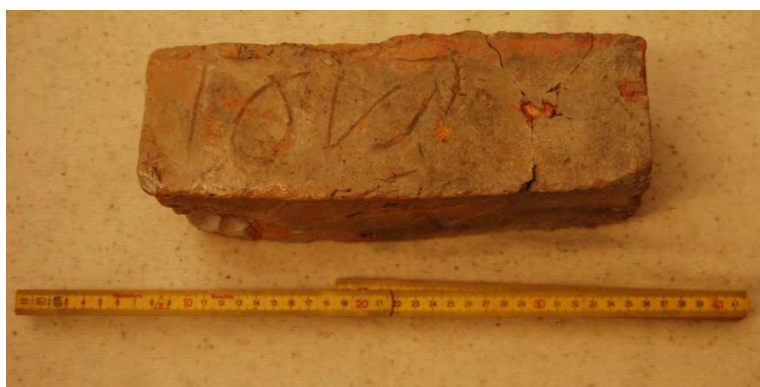
Figur 32. Tegelsten med inskription (fyndnummer 37).

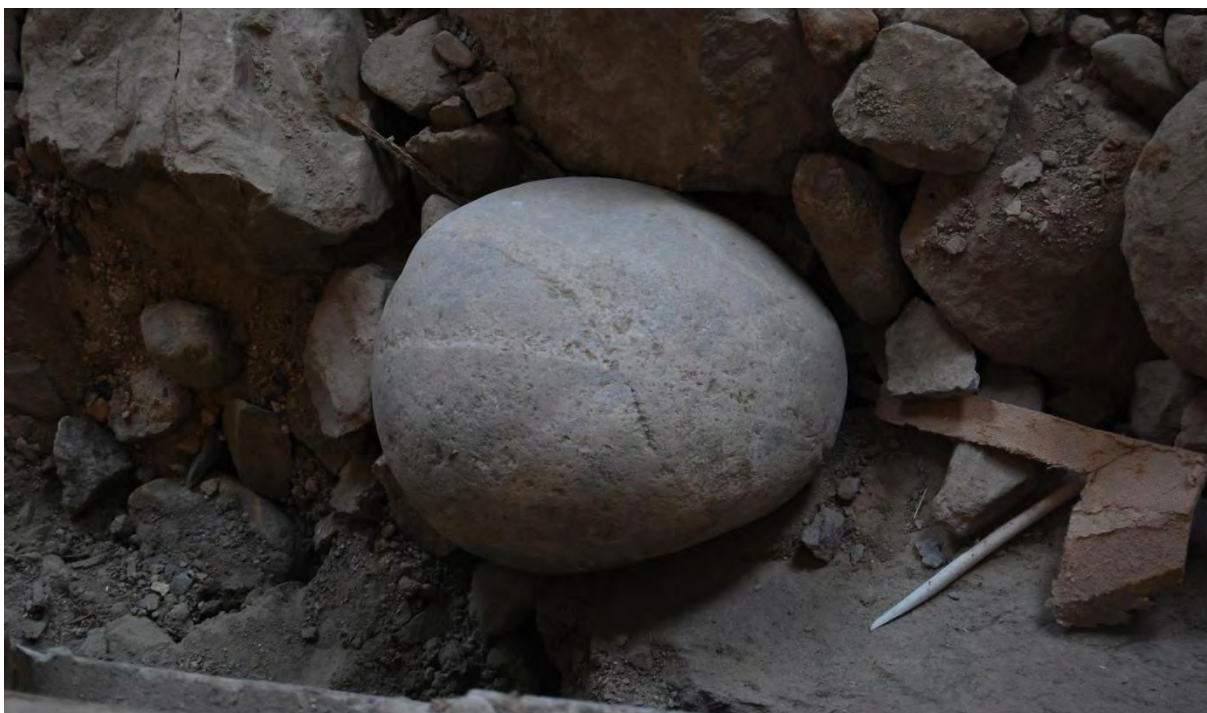
Vid grundläggningen till den medeltida kyrkans norra väg på träffades ett runt stenblock bland alla kantiga stenar. Stenblocket ser speciellt ut då det delvis består av flera vita band. Möjligen skulle stenen kunna vara ett gravklot tillhörande den närliggande resten av gravhögen (Raä 143). Stenen tillvaratogs därför.

*Figur 36. En rund sten (fyndnummer 54) mitt bland alla kantiga stenar vid den norra, medeltida långhusväggs södra kant. Foto från söder.*

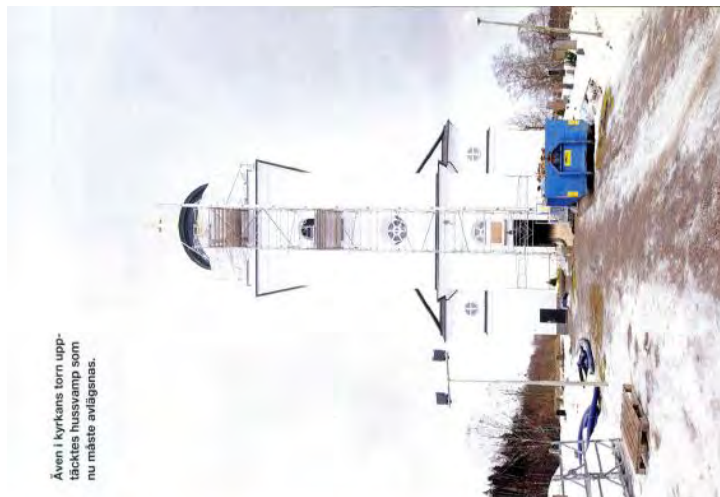
Även i kyrkans torn upptäcktes hussvamp som nu måste avlägsnas.
