# Hovsta kyrkogård

## Inventering av kulturhistoriskt värdefulla gravvårdar 2015

Louise Anselm  
Ing-Marie Nilsson-Tarkkanen  
**Rapport 2015:18**

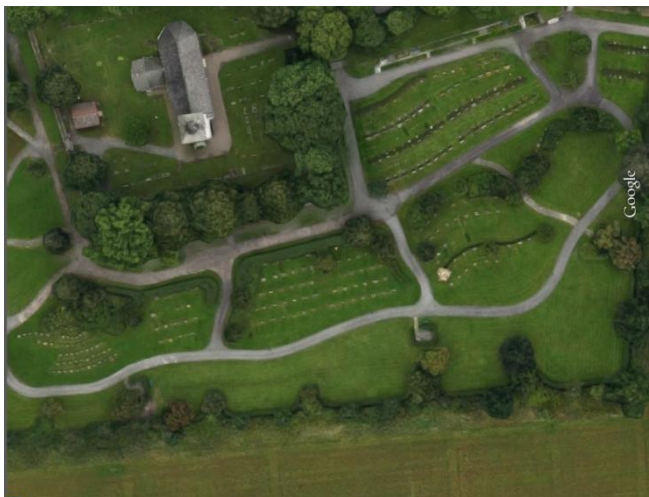
*Bilden t.v. visar gångsystemet där den nya kyrkogårdens asfalterade gångar och inramande häckar, som getts en organisk utformning, tydligt framträder. Observera att norr är riktat åt vänster i bilden.*

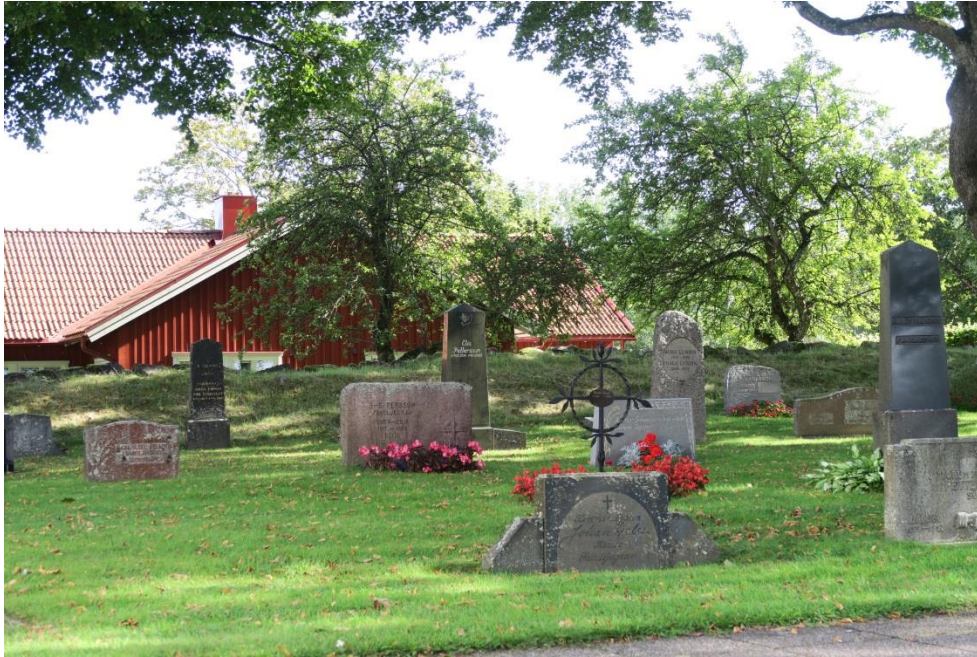
Kvarterets *sydöstra* sida karakteriseras av äldre gravvårdar med varierande form och storlek placerade längs och mot södra gången. De äldre gravvårdarna är till stor del höga, obeliskformade med rektangulärt tvärsnitt, från 1800-talets slut fram till tidigt 1900-tal. Äldre gravstenar blandas med gravstenar från mellan och efterkrigstid, d.v.s. lägre och bredare gravstenar med i flertalet fall klassicerande dekor. Ett fåtal gravstenar har stenram. Denna del av kvarteret har högst andel äldre höga gravvårdar samlade varav ett antal är återanvända med bevarad bearbetning och utformning. Titlar som Donator, Löjtnant, Lärarinnan, Kantorn, Komministern, Smidesm., Hemmansägaren samt vaktmästaren förekommer.

*Kvarterets sydöstra del.  
Notera den mjukt  
inramande halvmuren  
bakom den bortesta  
raden av gravvårdar.  
Foto taget från väst.*

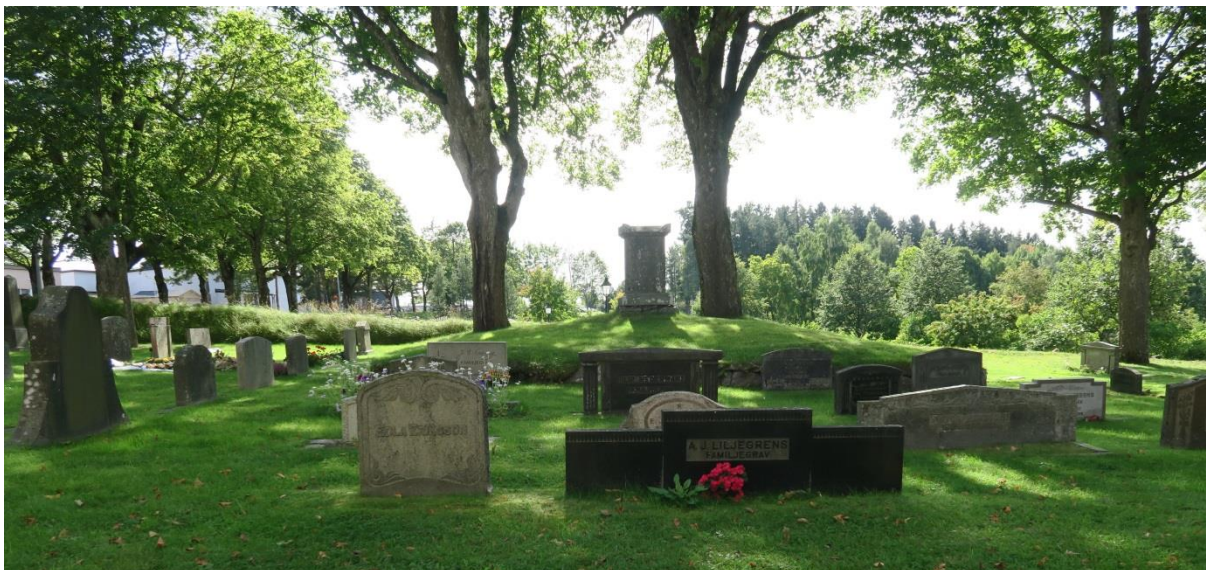
*Falkenstedtska gravvården på kullen med 1950-talets tidstypiska gravvårdar i förgrunden.*

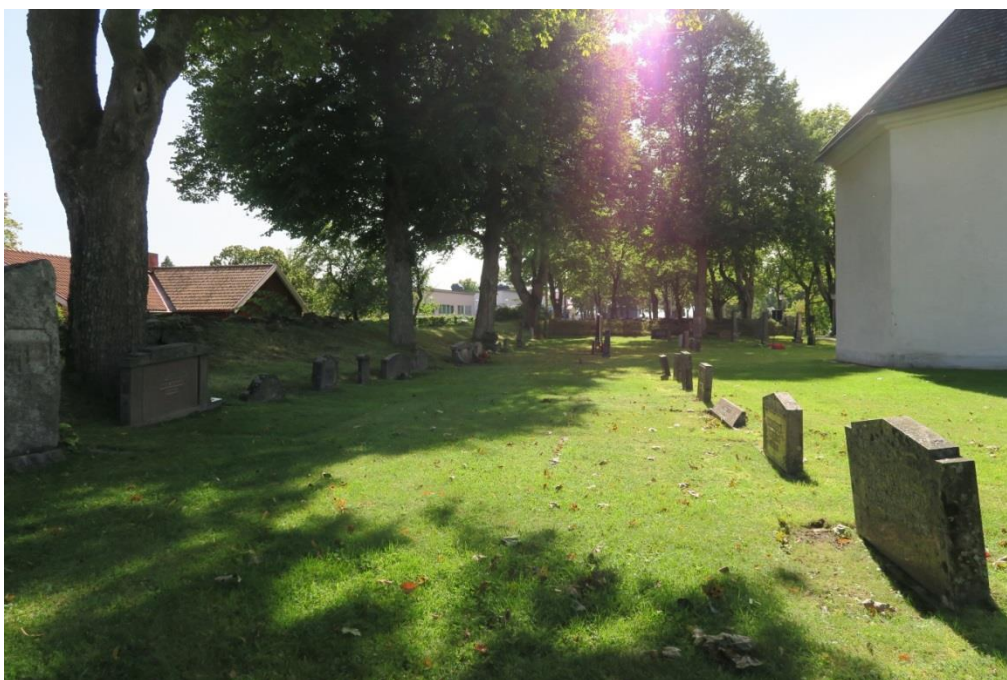
*Östra delen av kyrkogården har fler välbevarade rader gravvårdar, dels längs halvmuren, raden mitt emot samt den kortare raden längs norra muren. Raderna visar på skicket med köpta gravar vilka förlades främst längs murar och gångar.*

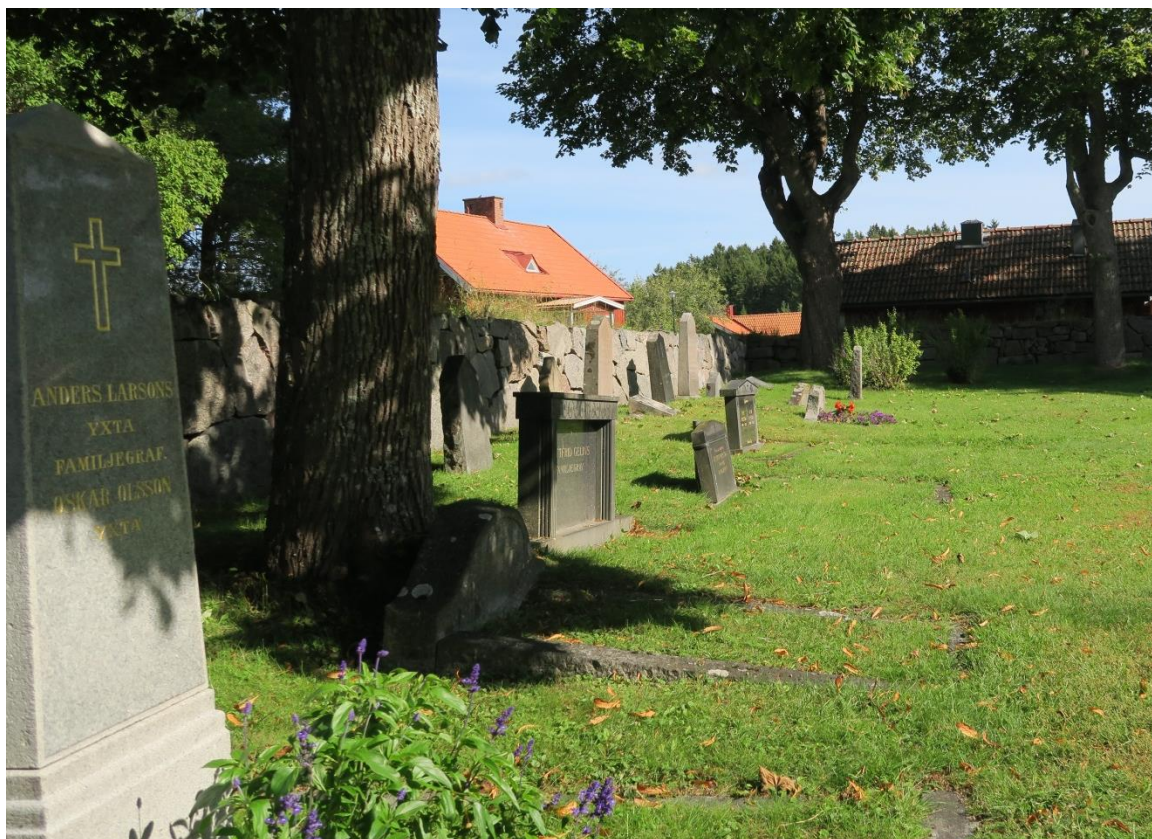
Norr om kyrkan längs med nordöstra delen av muren finns en rad med äldre gravstenar från 1800-tales slut uppställda i gräset längs muren i ett så kallat *lapidarium*. Stenarnas gravrätt har upphört men har av förvaltaren bedömts ha ett högt historiskt värde varpå de flyttats och samlats på nämnda plats. I raden finns tre mindre gravstenar i kalksten. Sammanlagt finns tretton gravstenar från slutet av 1800-talet till tidigt 1900-tal. Framför lapidariet finns familjegravar av blandad karaktär från huvudsakligen tidigt 1900-tal, fem med stenramar. I mitten av gräsytan finns enstaka gravvårdar som skulle kunna vara en rest av linjegravar. Gravvårdarna är till storleken små och med enkel utformning.

*Gravvårdar uppställda längs norra muren i ett så kallat lapidarium. Framför lapidariet finns huvudsakligen familjegravar med stenram.*

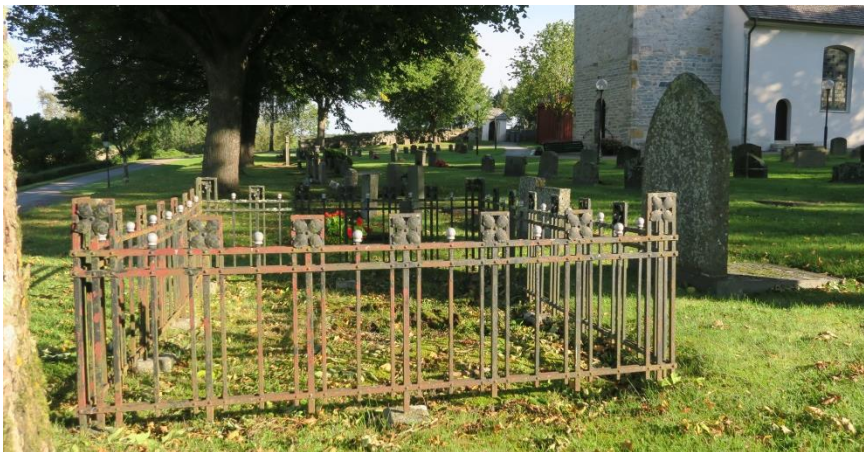
*Västra sidan. I sydvästra delen finns bl.a. en gravvård med järnstaket, en utbytt gravsten samt mindre*

Gravvården med järnstaket på Hovsta begravningsplats är påverkad av rost samt har någon form av sättnings-skada. Skadorna befinner sig i olika stadier men samtliga behöver någon form av underhåll/åtgärd.

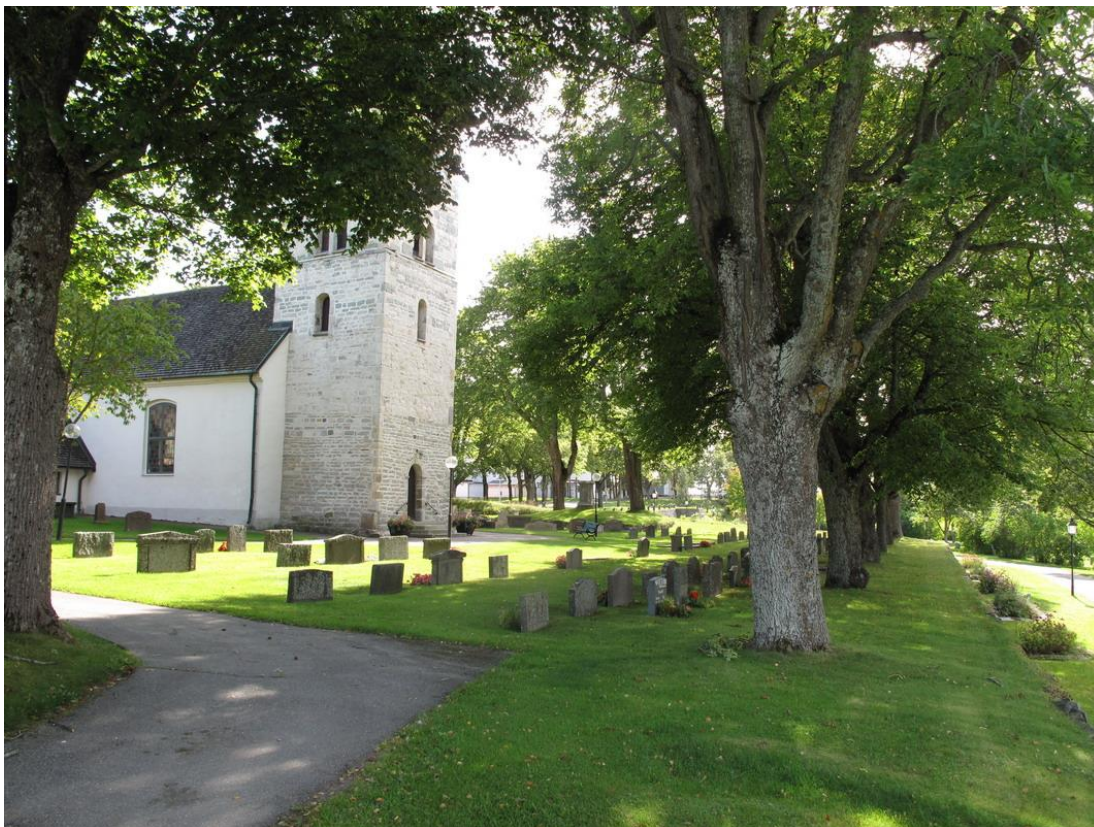
*Genom en öppning i kyrkogårdens omgivande trädkrans leder den asfalterade vägen ner till nya kyrkogården som skimtar t.h. i bild. Längs med den västra trädkransen finns två rader av tätt ställda och homogent utformade gravvårdar som om möjligt bör bevaras.*

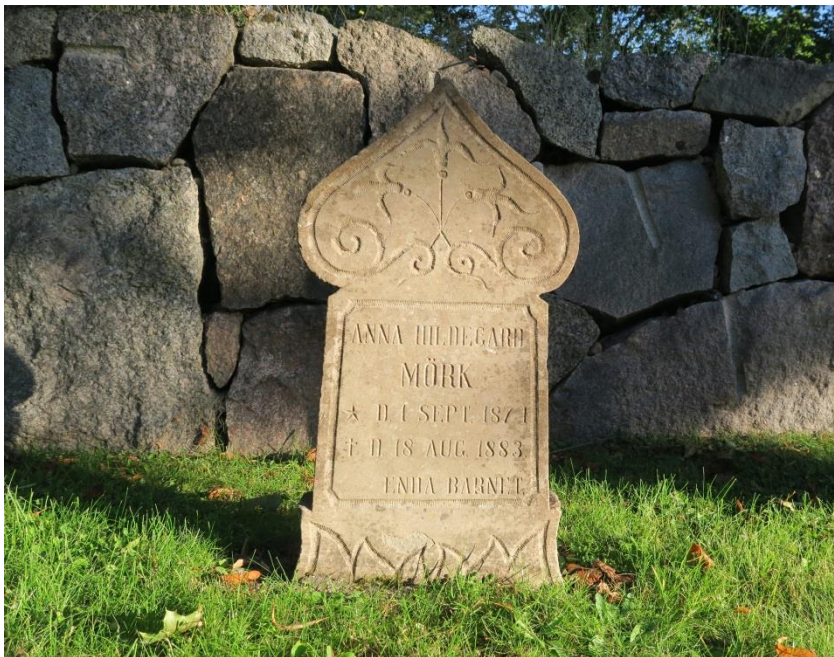
Kyrkogården har ett så kallat lapidarium längs norra murens östra del. Gravstenarna är från sent 1800-tal till tidigt 1900-tal, tidstypiska i material och utformning. Bland dessa finns tre mindre kalkstensvårdar varav en med dekorativ behuggning. Bruket av kalksten upphörde i stort sett efter industrialismens intåg samt att surt nedfall i flertalet fall kraftigt skadat återstoden av kalkstenarna. Vårdarna ingår i lapidariet men visar likväl på ett kontinuerligt bruk av materialet trots de maskinellt bearbetade stenarnas intåg.

*Låg, välarbetad kalkstensvård från 1883.*

Kalkstensvårdarna skyddas mot frostsprängning, vittring etc. genom att förses med en huv av trä/koppar(plåt) alternativt placeras inomhus.

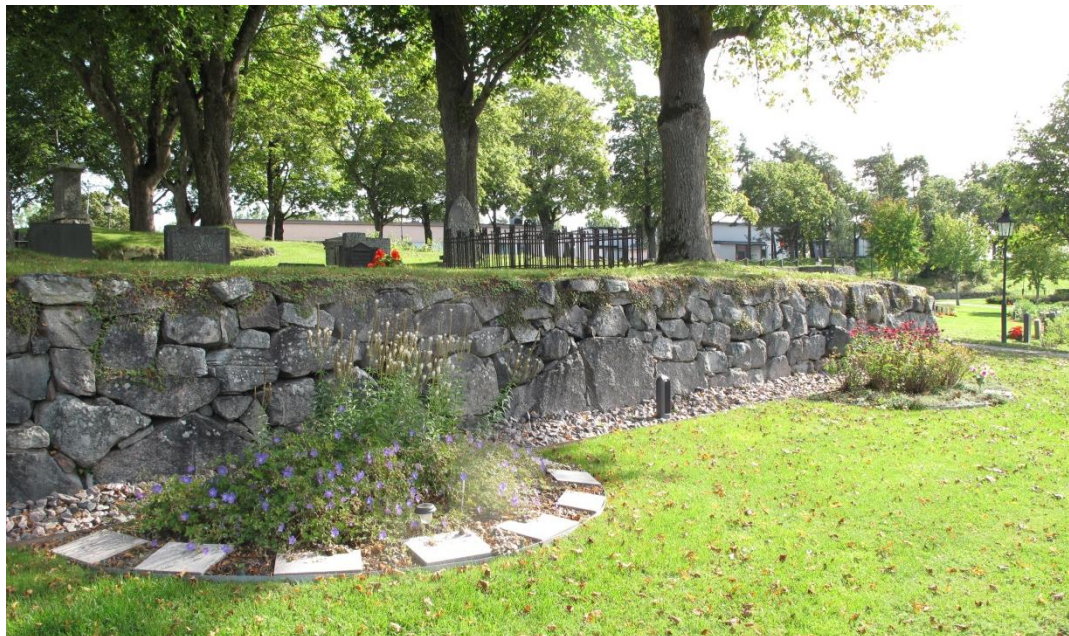
Längs västra muren finns fem halvcirklar vilka innehåller askgravplatser (anlagda 2014). Askgravplatserna markeras av rektangulära liggande inskriptionsstenar i granit vilka är placerade inom halvcirklarnas ytterkanter. Äldre gravstenar har återanvänts till inskriptionsstenarna. Askgravplatserna är formerade i halvcirklar med upphöjd plantering i mitten.

*Askgravplatser längs västra stödmuren.*

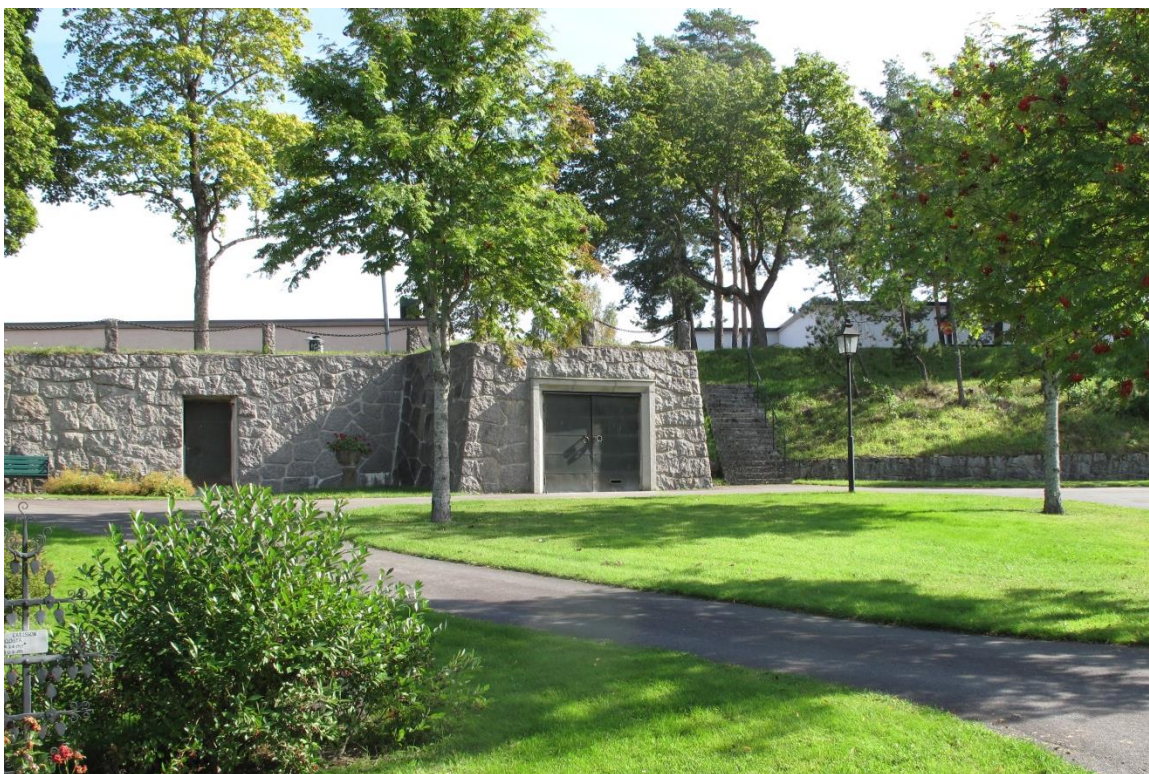
Östra sidans avgränsning utgörs av en av granit huggen och fogad stödmur av oregelbundet formad sten. Då marken sluttar mot söder avtar muren i höjd mot norr. Ovan stödmuren står pollare av granit med en grov kätting av järn vilken mot norr övergår i ett järnstaket samt en pargrind. Staketet utgörs av vertikala järnstänger som hålls ihop av horisontala dito. Grinden följer staketet formmässigt men kompletteras med vertikala lägre stänger som bildar kors i grindens nedre del. Muren avslutas mot söder med ett i muren integrerat bisättningsrum.

*Integrerat bisättningsrum i östra muren, södra utvidgningen. Muren med bisättningsrummet tillkom i mitten av 1950-talet.*

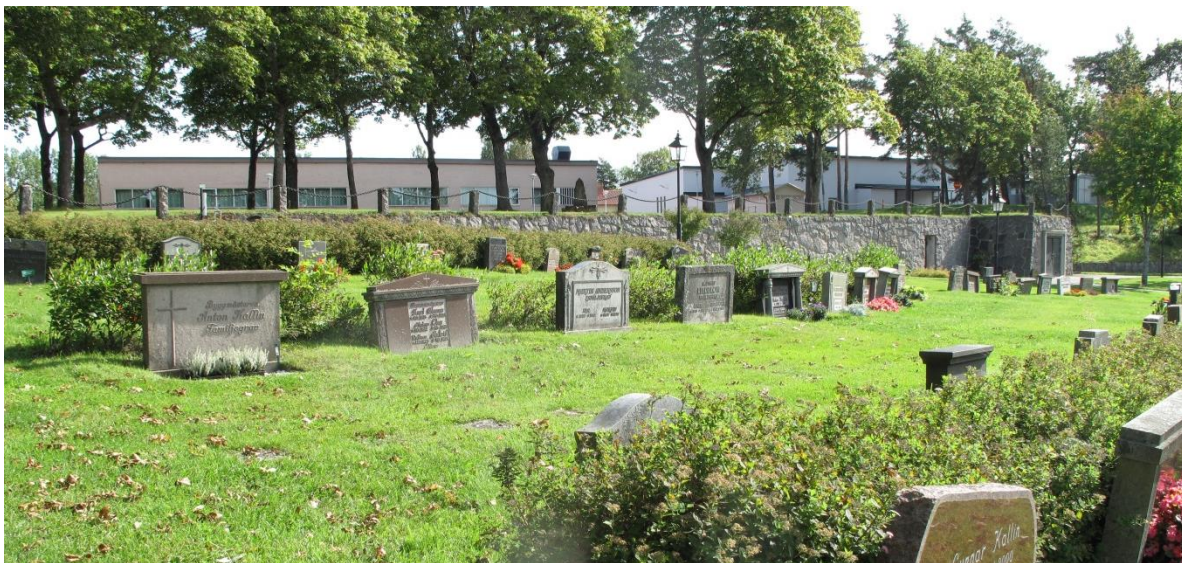
*Enhetlig rad med bredare gravvårdar, kvarter 2.*

Kvarteret ger ett enhetligt intryck. Gravstenar som tillkommer bör ha samma utformning som kvarteret i övrigt. Gravvårdar som inte är medtagna i inventeringen men som bidrar till kvarterets karaktär bör om möjligt återanvändas. Där gravrätten upphört bör man vid vart enskilt tillfälle se på radens karaktär. Om möjligt bör man låta

gravstenen stå kvar på befintlig plats för att behålla enhetligheten och kvarterets historiska prägel.

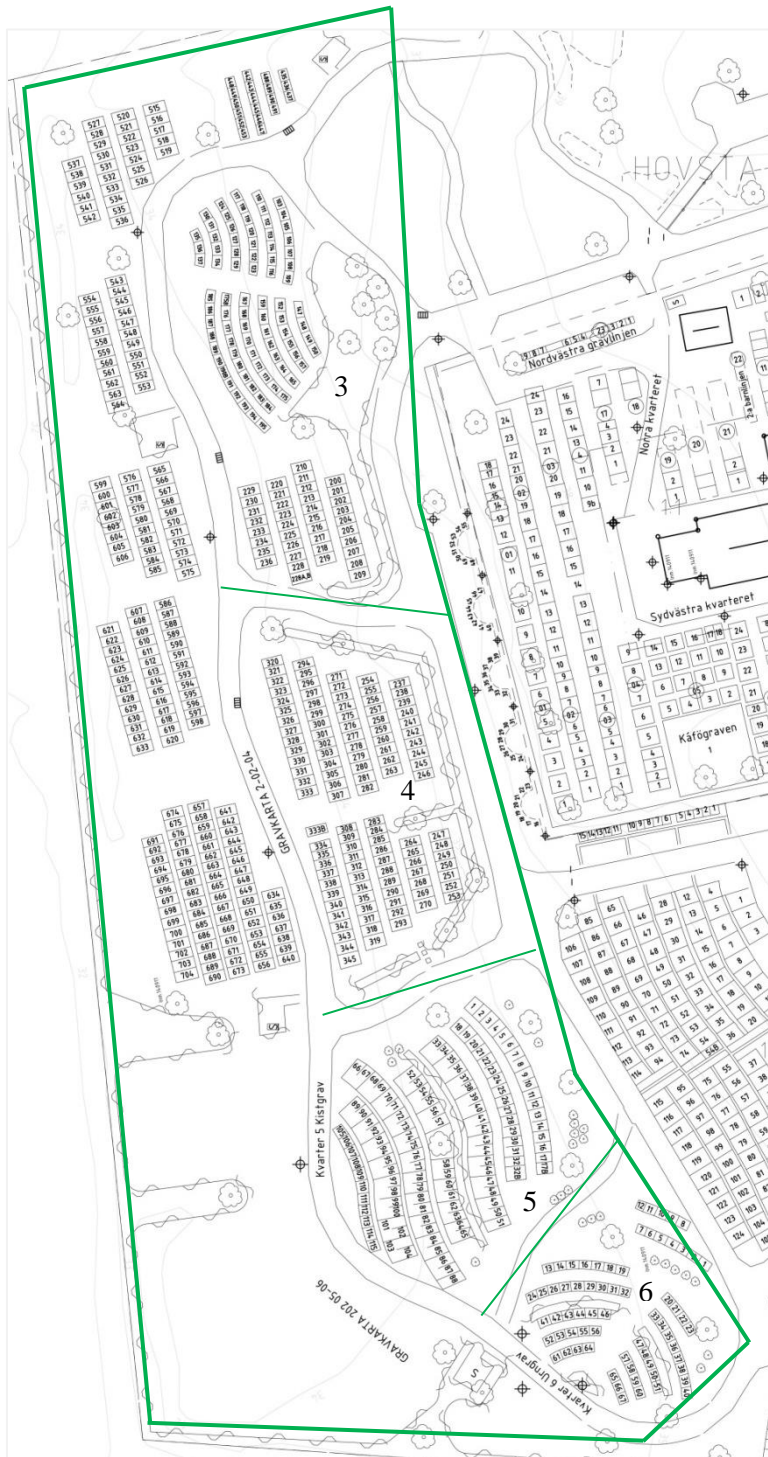
*Den gröna linjen markerar kvartererna 3-6 där det tredje kvarteret ligger längst upp på kartbilden t.v. följt av kvarter fyra, fem och sex.*

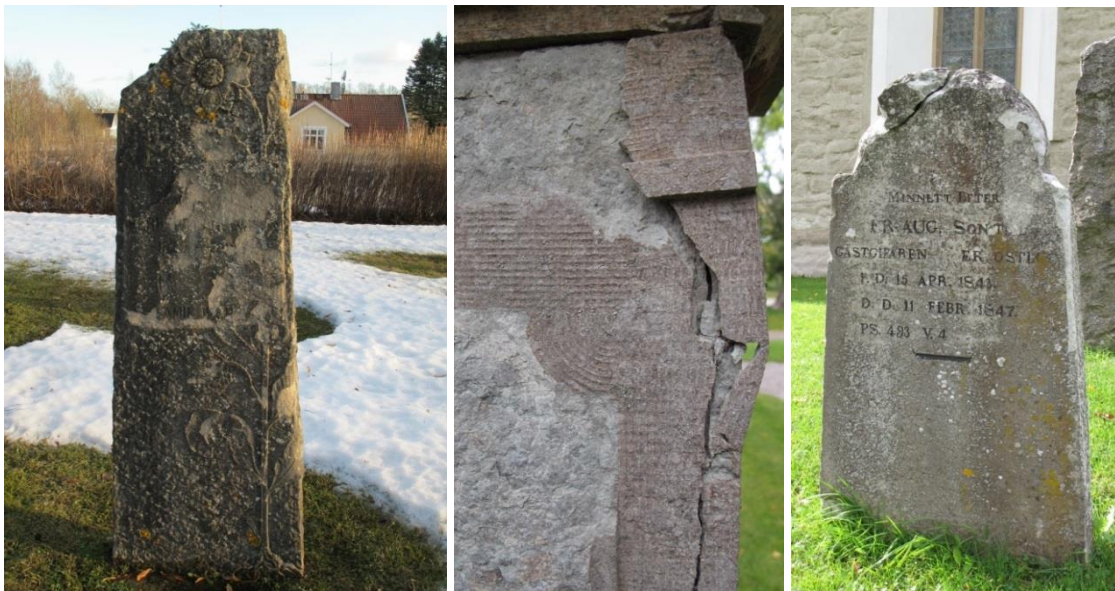
Gravvårdarna åldras och det är skillnad på olika stensorters motståndskraft. Kalkstenen är en sedimentär bergart med en porös sammansättning. Skikten har olika hårdhet så skadorna uppstår därför selektivt i svaga zoner med sprickor, skiktning och vittring. Den synliga skadan är oftast ett resultat av flera samverkande nedbrytningsfaktorer.

Kalkstenen är känslig i samband med att den blir fuktig under höst- och vintertid. När vatten som trängt in i stenen fryser spränger den sönder stenen. Andra skadeorsaker kan vara att utfällningar sker i form av salt som spränger sönder stenen. Vittring kan även ske kemiskt genom reaktion på grund av föroreningar i luft och regn.

*Bilderna ovan visar på olika skador som flera av gravvårdar av kalksten kan ha. Vittring, skador efter frostsprängning, sprickor m.m.*

De gravvårdar av kalksten som är kulturhistoriskt värdefulla bör så snart som möjligt få någon form av skydd, exempelvis i form av en huv av trä, plåt eller kopparplåt. Som ett nästa steg bör en konservator eller sakkunnig konsulteras för lämplig åtgärd. I ett antal fall behövs akuta insatser för att rädda gravvården.
