# Bodarne kyrkogård

Ramundeboda socken, Laxå kommun, Örebro län, Strängnäs stift

## Inventering av kulturhistoriskt värdefulla gravvårdar 2014

**Louise Anshelm**  
**Rapport 2014:02**

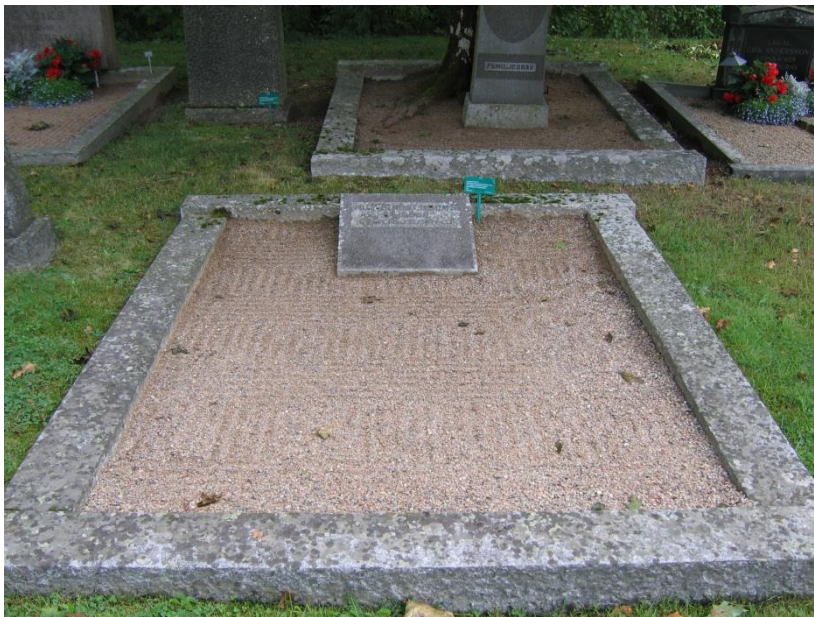
En kulturhistoriskt värdefull gravvård med sand och stenram som går att återanvända, kvarter 4 på Ramsbergs gamla kyrkogård.

Kyrkogården vid Ramundeboda har kulturhistoriska gravvårdar som går att återanvända. Det kan vara en stenram som i sitt sammanhang i kvarteret är kulturhistoriskt värdefull, eller en typ av sten som i sitt sammanhang eller på grund av sin placering är kulturhistoriskt värdefull. Vid återanvändning skall den nya gravrättsinnehavaren acceptera till exempel stenens utformning och eventuella utsmyckning, ytmaterial, stenram mm.

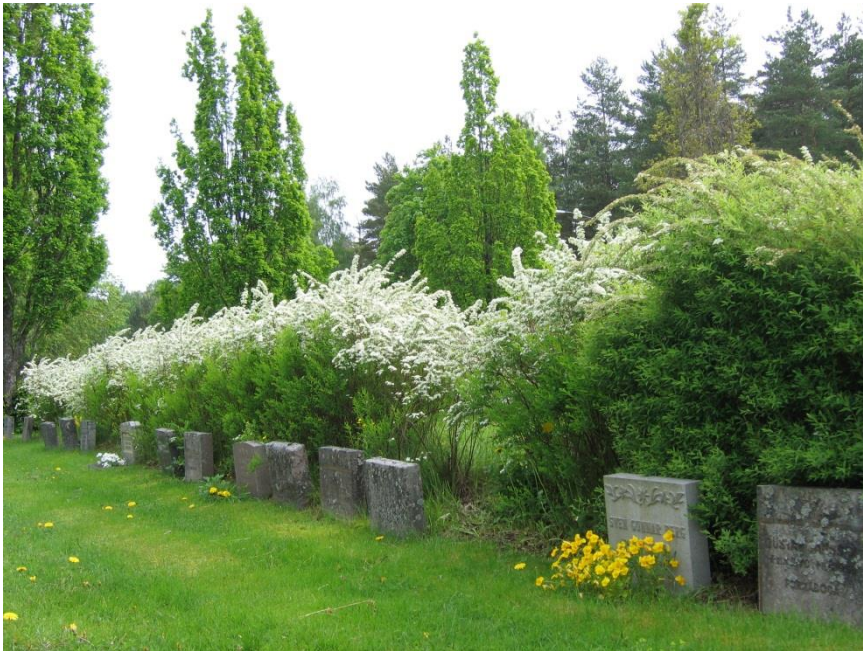
En välbevarad rad med allmänna linjegravar i kvarter 5 på Södra kyrkogården, Lindesberg.

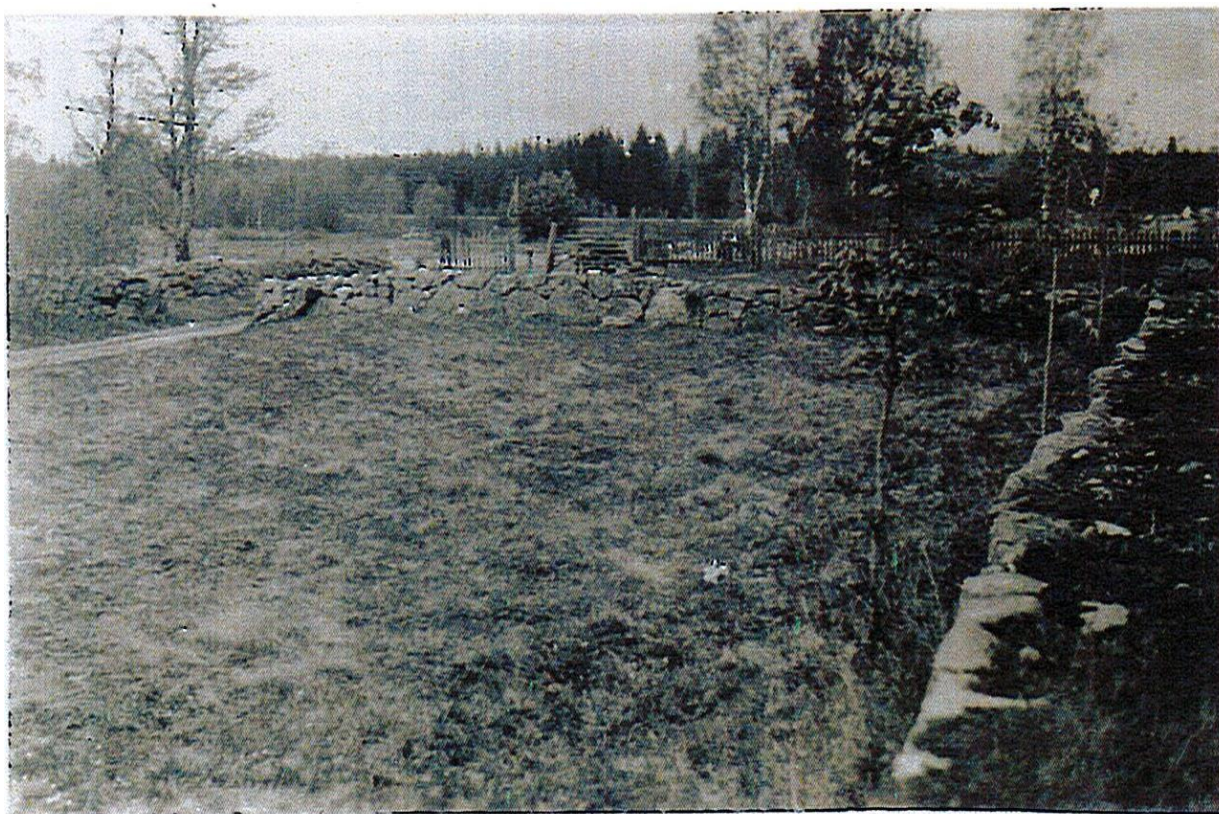
Vid tidpunkten förbands västra muren med kyrkogårdens norra utvidgning med ett trästaket (se bild nedan), vilket skulle ersättas av muren. Muren tudelade de två kyrkogårdarna med det för gravar nya området väster om de två kyrkogårdarna (den ursprungliga och den mindre senare tillfogade norra delen).

Kyrkogården mot norr. Örebro Läns Museum, Bygdearkivet. Gamla Kyrkan. Foto: B. Waldén maj 1933.

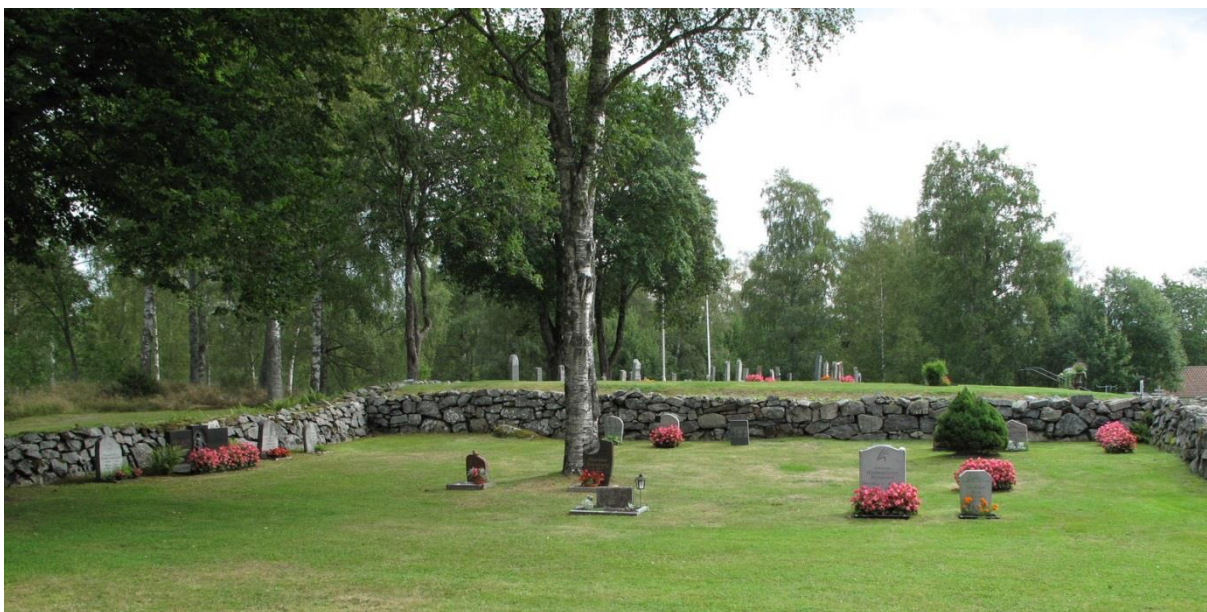
Den andra i nordväst belägna delen av kvarter U ligger nedanför, väster om kvarter E och omgärdas av en fristående kallmurad stenvägg i norr och söder samt av en stödmur i öst. Gravvårdarna ligger i en sammanhängande gräsyta och centralt placerad finns en äldre björk. En mindre formklippt tuja finns i sydöstra hörnet. Denna del av kvarteret har urngravsättning som gravskick. Endast ett fåtal gravvårdar finns i kvarteret och flertalet finns längs med muren. De gravvårdar som är belägna i kvarterets mitt är samtliga vända mot väst.

Kvarter U, foto taget från väster.

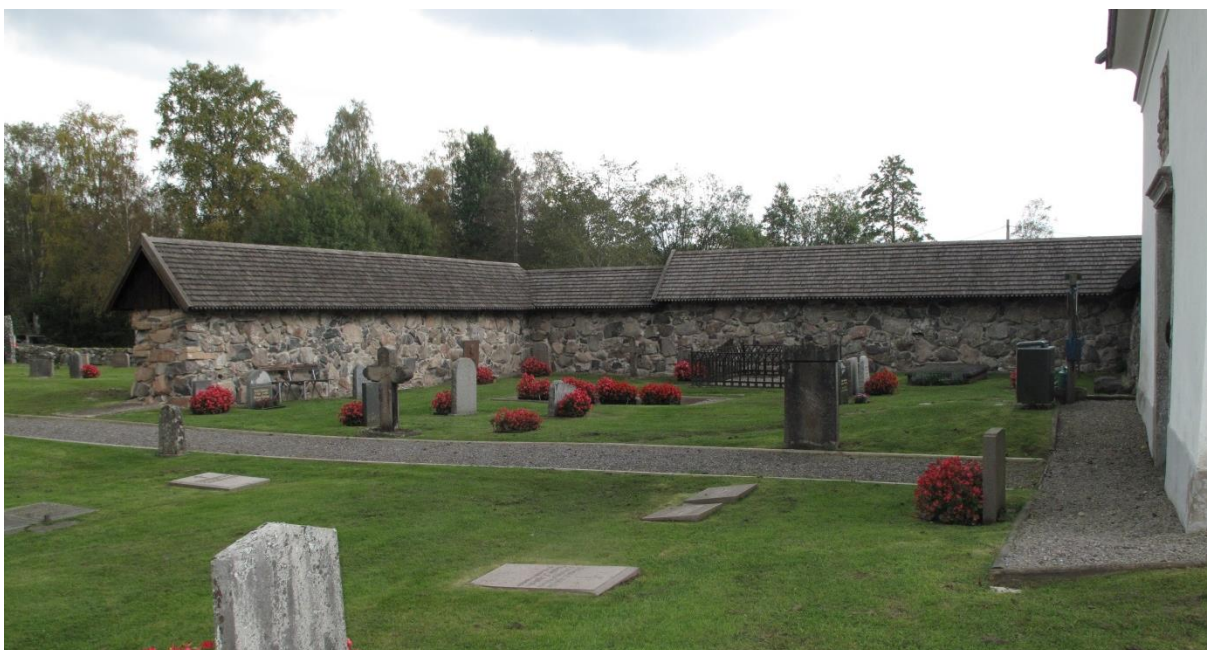
Kvarter U består av två till ytan sett mindre delar och återfinns dels med ett antal urngravar i den äldsta delen av kyrkogården i sydost, kvarter F, och dels väster om terrassen där kyrkogårdens norra mur övergår från fristående till stödmur. Gravvårdarna ligger i sydost i en sammanhängande gräsyta med en kort rad med delvis överväxta markplattor i nord-sydlig riktning. Gravarna omgärdas på tre sidor av ”munkarnas mur”. I denna del av kyrkogården återfinns både kist- och urngravar samt ett gravkor. Gravarna är av varierande ålder och utformning, från 1850-tal till 2000-tal. I anslutning till kvarteret ligger i söder det Rosenholmska kapellet. Två äldre gravvårdar i kalksten finns placerade längs med grusgången fram till kapellet. Gravvårdarna tillhörande kvarter U är numrerade från 1-15 och återfinns längs med muren mot norr samt mot söder. Fyra gravvårdar är centralt placerade.

Kvarter U samsas med kvarter F om utrymmet inom munkarnas mur. Foto taget från väst.

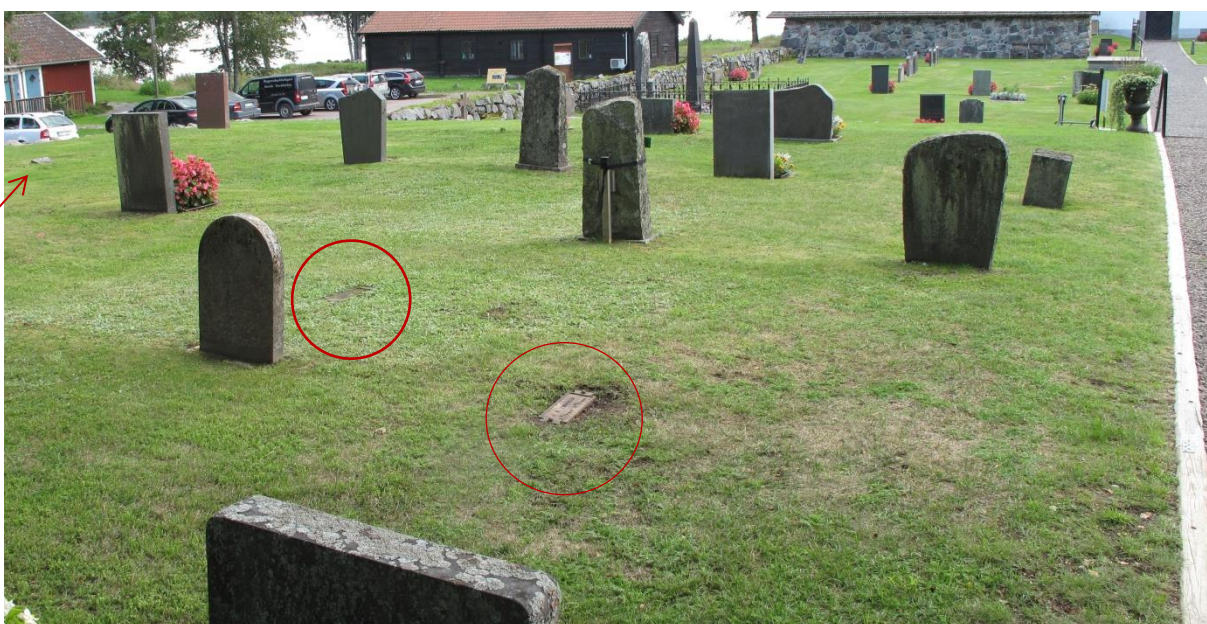
Mindre gjutjärnshällar vända mot väst. Hällarna följer inte "linjen" av övriga gravvårdar. Ytterligare ett antal gravvårdar är vända mot väst, dessa är belägna mot östra sidan/muren. Inskriptionen på en av dessa är MOR vilket är en inskription som förekommer på ett flertal gravvårdar i allmänna linjen på andra kyrkogårdar i Närke. Gravvårdar vända mot väst kan också visa på ett tidigare gångsystem.

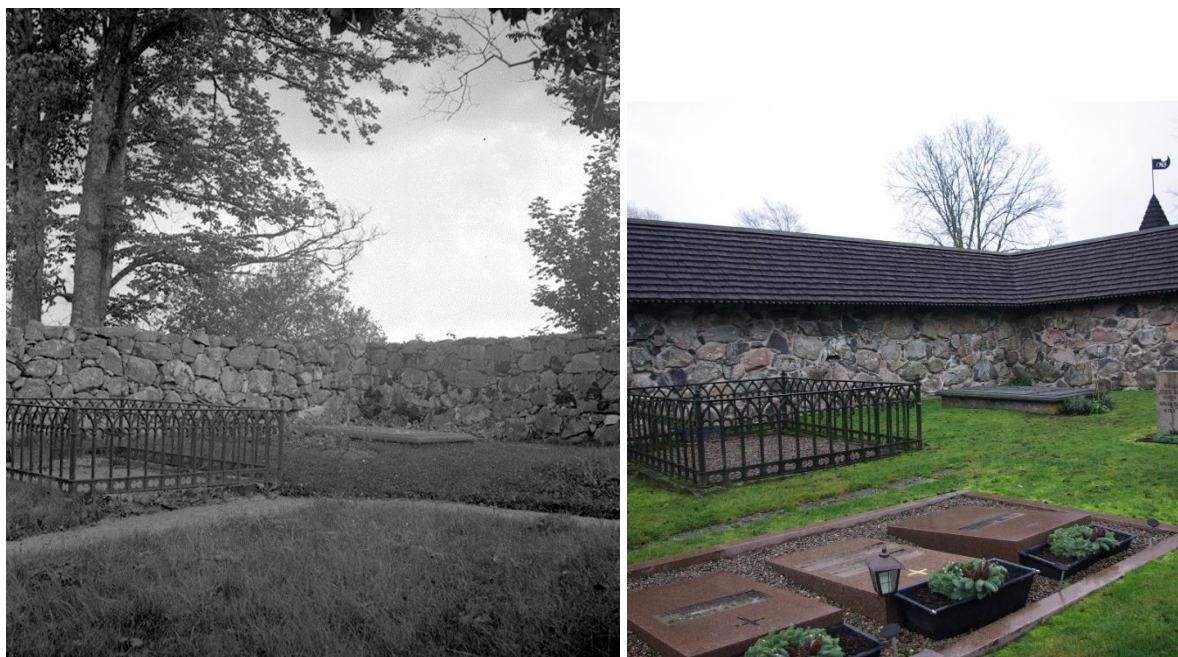
Sahlinska gravkoret i sydöstra hörnet av "Munkarnas mur", 7 september 1943. Fotograf okänd. Acc.nr. Olm\_1943\_109 . Grusgången är idag borttagen men markplattor finns kvar i nord-sydlig riktning, delvis överväxta. Till höger i bild; Sahlinska gravkoret i oktober 2014.

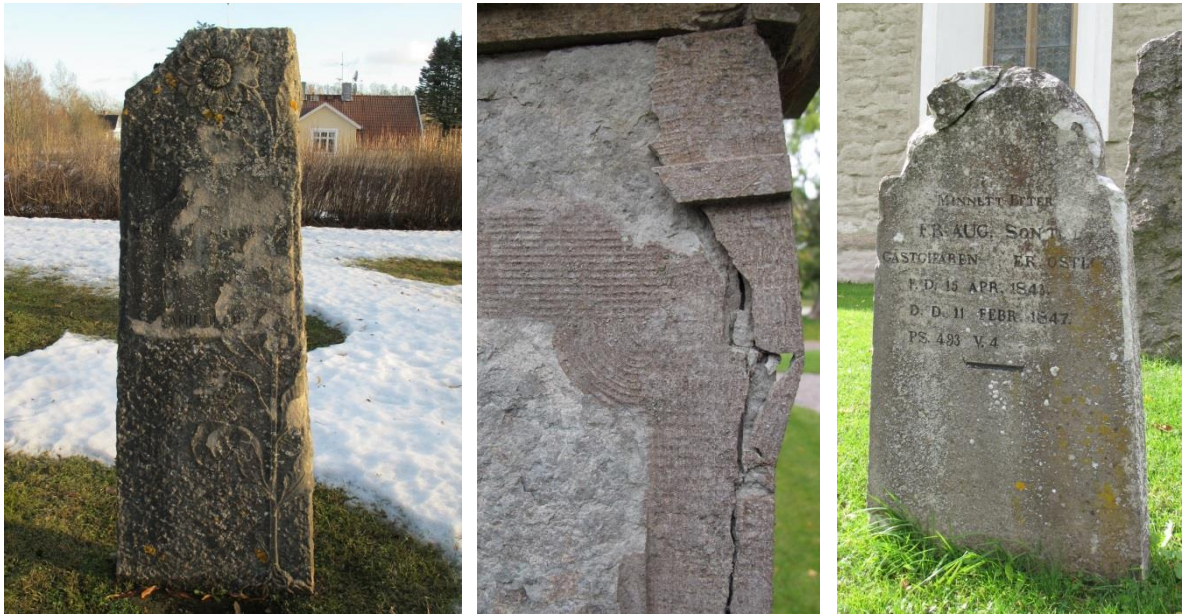
Gravvårdarna åldras och det är skillnad på olika stensorters motståndskraft. Kalkstenen är en sedimentär bergart med en porös sammansättning. Skikten har olika hårdhet så skadorna uppstår därför selektivt i svaga zoner med sprickor, skiktning och vittring. Den synliga skadan är oftast ett resultat av flera samverkande nedbrytningsfaktorer.

Kalkstenen är känslig i samband med att den blir fuktig under höst- och vintertid. När vatten som trängt in i stenen fryser spränger den sönder stenen. Andra skadeorsaker kan vara att utfällningar sker i form av salt som spränger sönder stenen. Vittring kan även ske kemiskt genom reaktion på grund av föroreningar i luft och regn.

Bilderna ovan visar på olika skador som flera av gravvårdar av kalksten kan ha. Vittring, skador efter frostsprängning, sprickor m.m.

De gravvårdar av kalksten som är kulturhistoriskt värdefulla bör så snart som möjligt få någon form av skydd, exempelvis i form av en huv av trä, plåt eller kopparplåt. Som ett nästa steg bör en konservator eller sakkunnig konsulteras för lämplig åtgärd. I ett antal fall behövs akuta insatser för att rädda gravvården. Ett tydligt exempel är Muhrs gravvård, i närheten av det Rosenholmska gravkoret. Gravvården har stor kulturhistorisk betydelse, dels på grund av stensorten, dess utformning liksom det personhistoriska värdet.

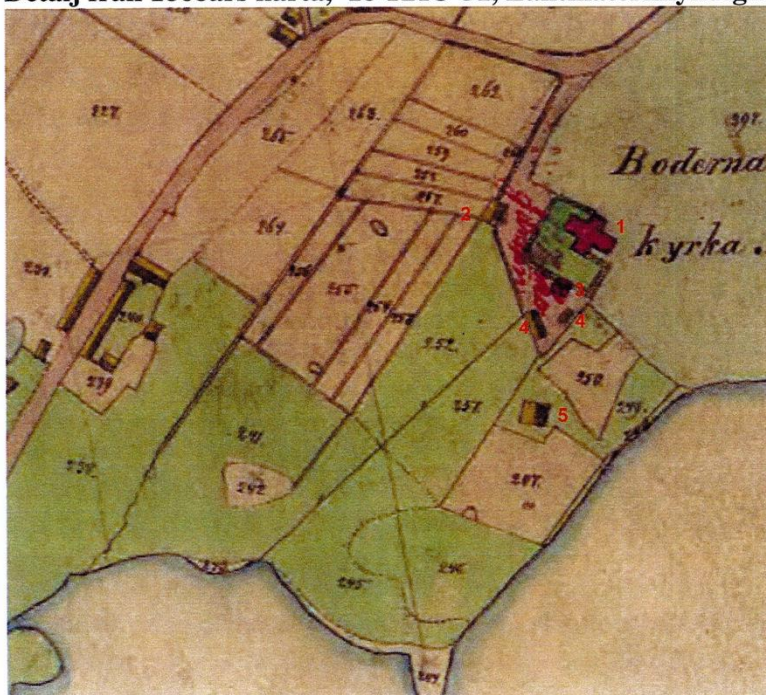
- 1-kyrka.      2- sockenstuga och kyrkvaktmästarens bostad  
3- gravkapell      4- stall      5- dubbelkällare, ruinen är i bruk (taket)
